八田與一紀念園區-八田技師故居群修復再利用計畫暨設計  
監造案

結案報告書

主辦單位 交通部觀光局西拉雅國家風景區管理處

承攬廠商 中冶環境造形顧問有限公司

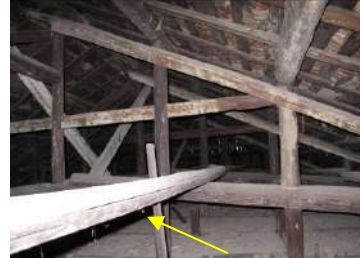
8. 劈裂\*

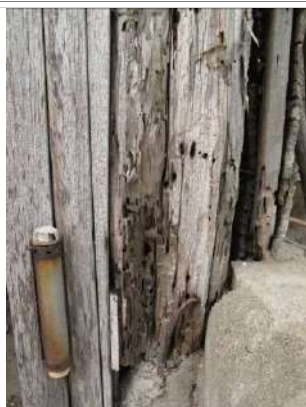
5. 門柱受生物性劣化\*

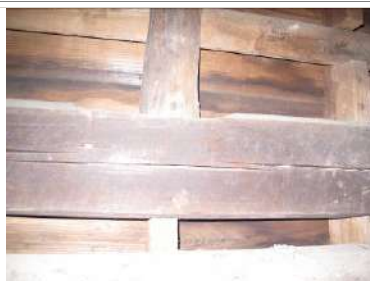
6. 樑開裂嚴重\*

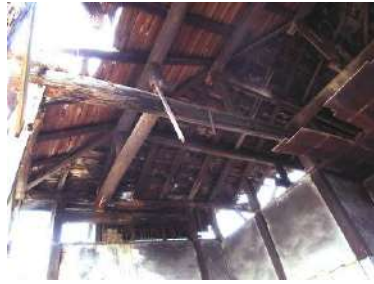
5. 桁架腐朽及開裂\*

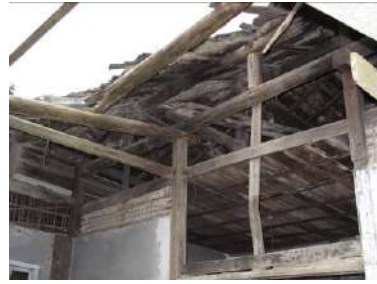
6. 桁架斷裂損壞\*

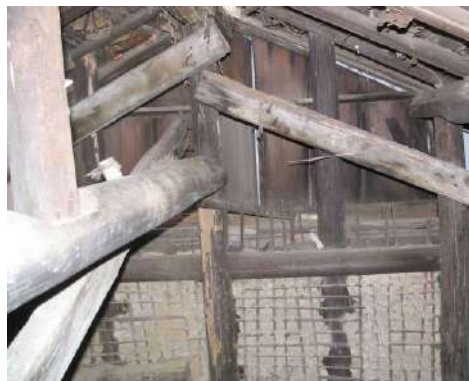
【照 1】屋架內木構件遭受白蟻蛀蝕嚴重

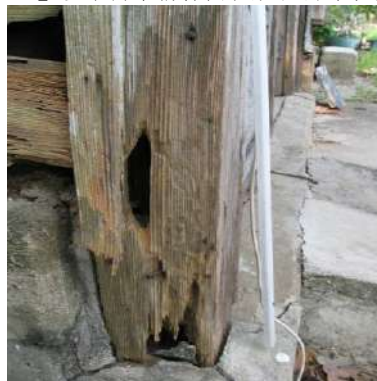
【照 5】一樓木柱構件因壁板破損受潮，而導致白蟻與真菌危害嚴重

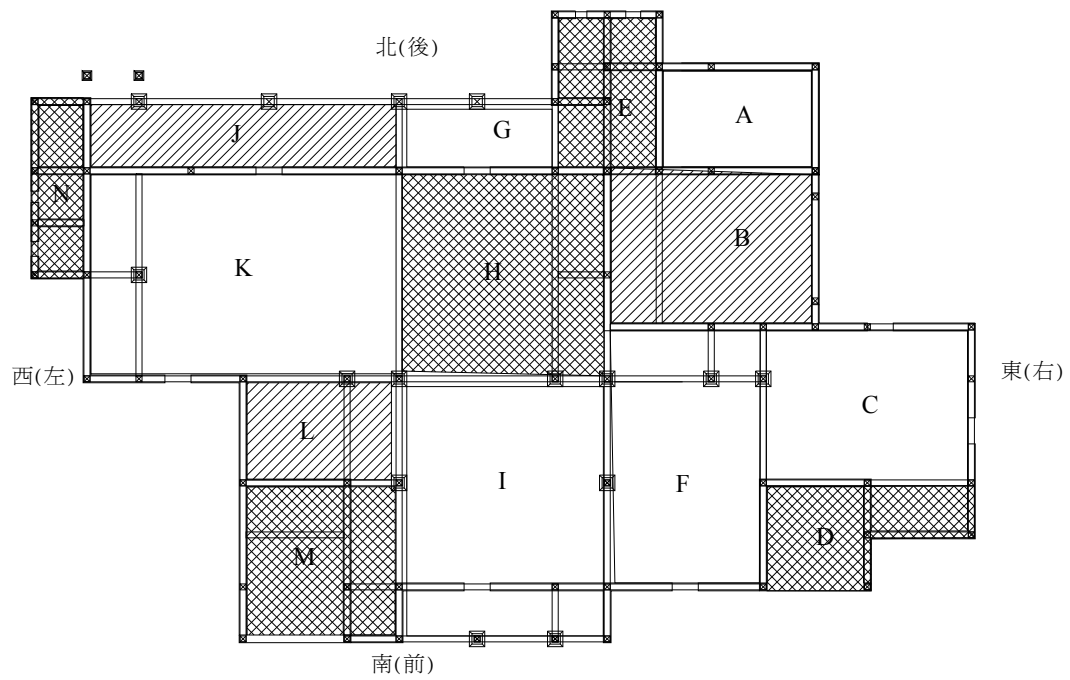
圖 7-2-4 八田技師故居編號 4 建築損壞現況調查區域圖

編號 4 建築因年久失修，在經歷長時間天候劣化影響下，建築物現已呈現屋瓦破損、屋面板滲水、壁板破損、大部分木質構件遭受生物性與非生物性因子危害嚴重以及部分區域傾毀狀態，建議立即進行緊急加固以防大木料構件脫落或建築物倒塌傷及人員及損壞機具等。居於安全起見，檢測團隊僅進行一樓堪用木柱構件調查，其餘部分只進行現況記錄，詳細損壞現況調查區域圖如圖 7-2-4 所示、建築各區域損壞現況如照 8～照 31 所示。

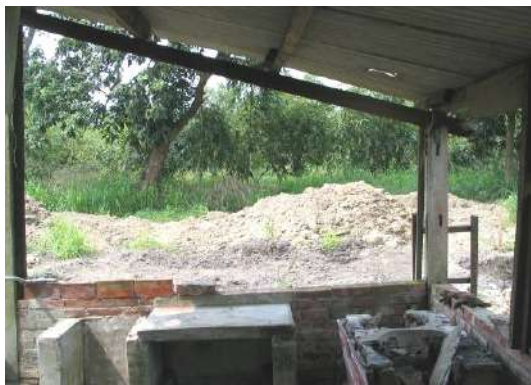
【照 8】A 區壁板破損、構件損壞現況

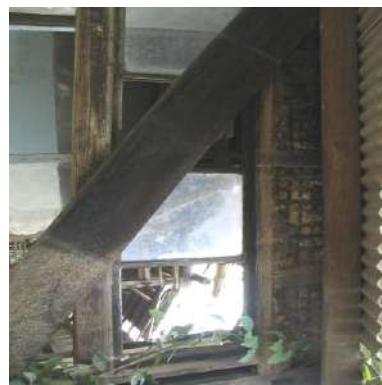
【照 9】B 區構件脫落現況

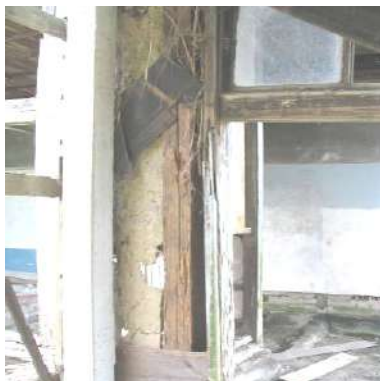
【照 10】板破損現況

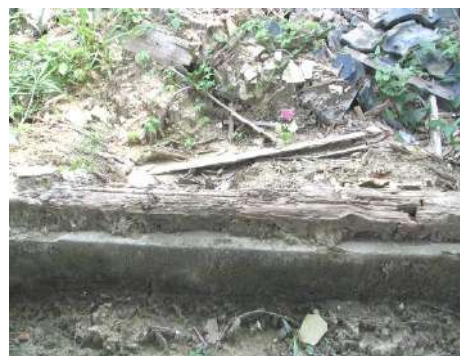
【照 11】板佚失及構件遭白蟻蛀蝕現況

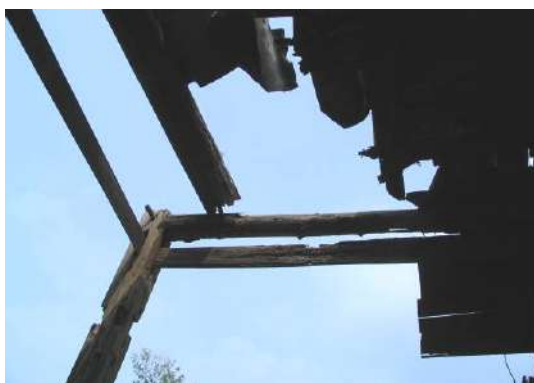
【照 10】D 區屋面板破損、壁板破損及構件遭白蟻與真菌危害現況

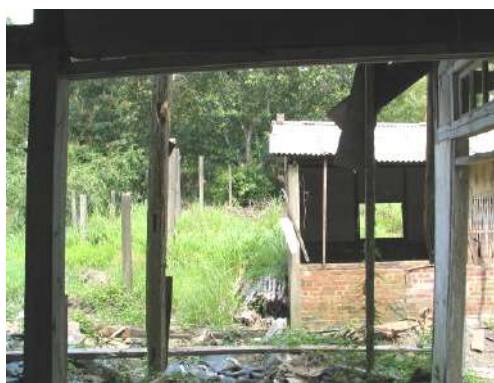
【照 11】D 區壁板破損及構件遭白蟻蛀蝕現況

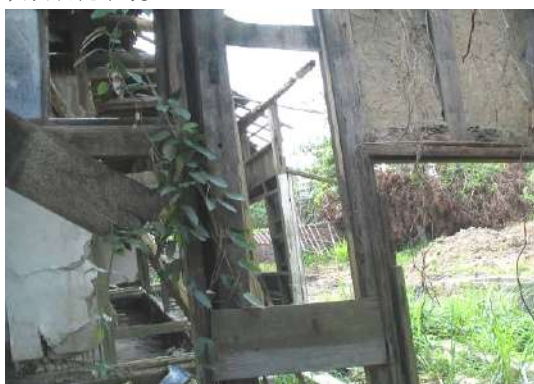
【照 12】E 區壁板破損、構件脫落、木質材料遭白蟻以及真菌危害現況

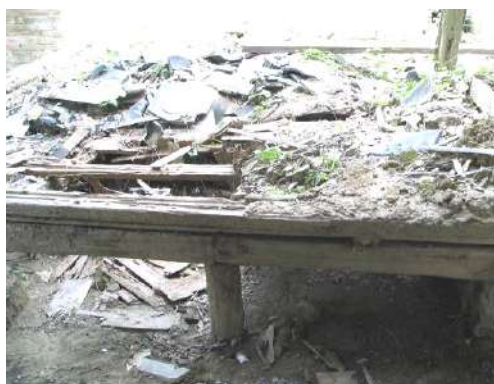
【照 13】F 區部分區域倒塌、壁板佚失、部分構件佚失以及構件遭白蟻與真菌危害現況

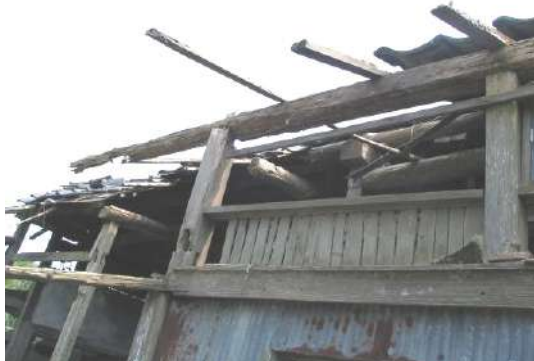
【照 14】G 區域建築傾斜、屋瓦破損、屋面板破損、壁板破損及木構件遭白蟻與真菌危害現況

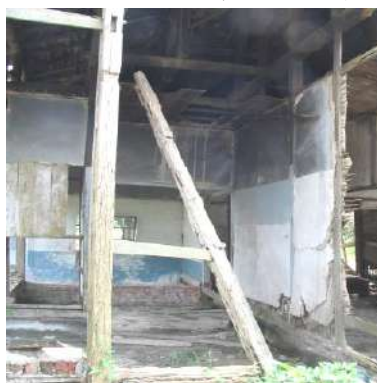
【照 15】H 區域壁板破損、木構件脫落以及木構件遭白蟻與真菌危害現況

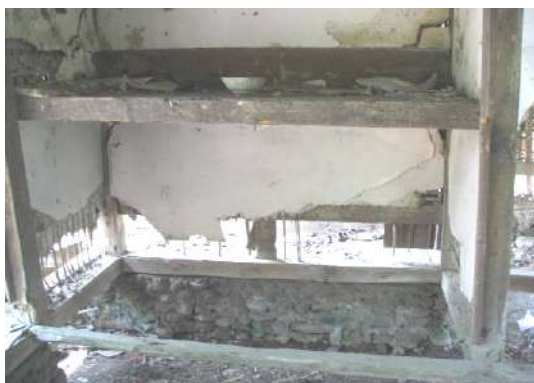
【照 16】I 區域壁板破損及木構件遭白蟻與真菌危害現況

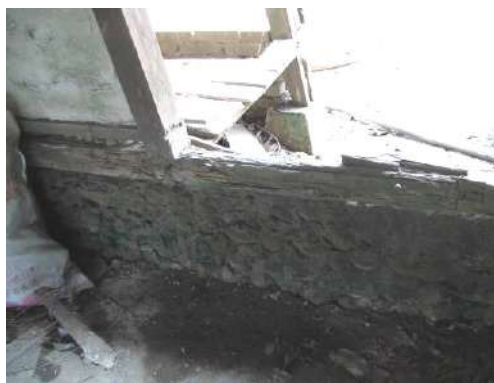
【照 17】I 區域木構件遭白蟻蛀蝕現況

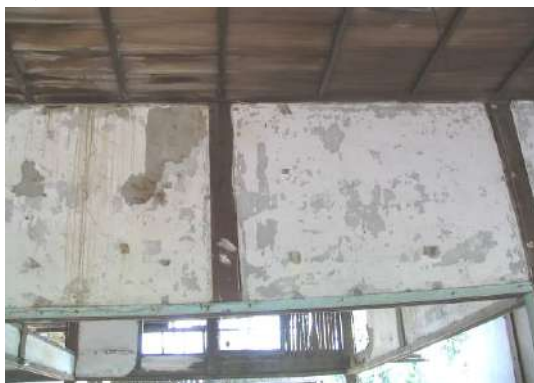
【照 18】I 區域屋面板破損滲水及建築傾斜現況

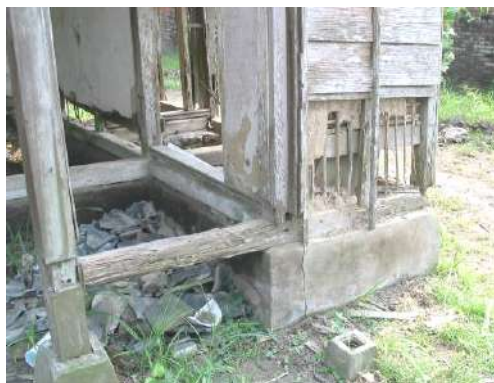
【照 19】J 區域壁板破損、木構件遭白蟻與真菌危害現況

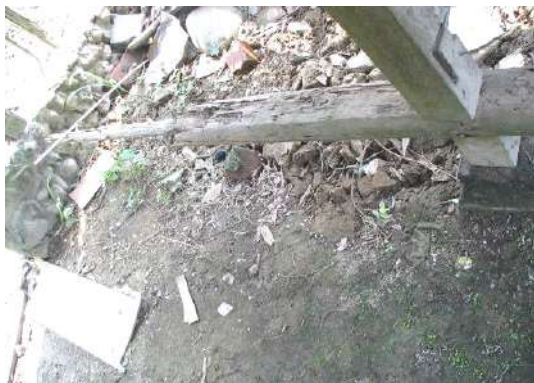
【照 20】K 區域部分壁板佚失、壁板破損、構件遭受白蟻與真菌危害現況

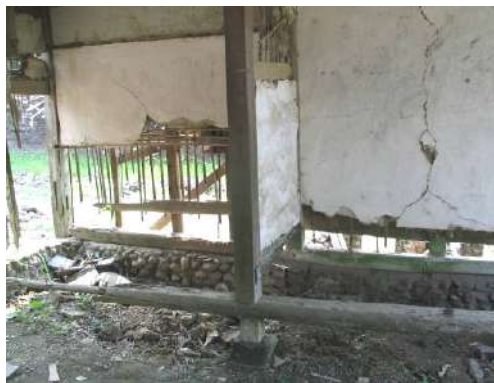
【照 21】K 區域壁板破損、建築傾斜、木構件遭受白蟻與真菌危害現況

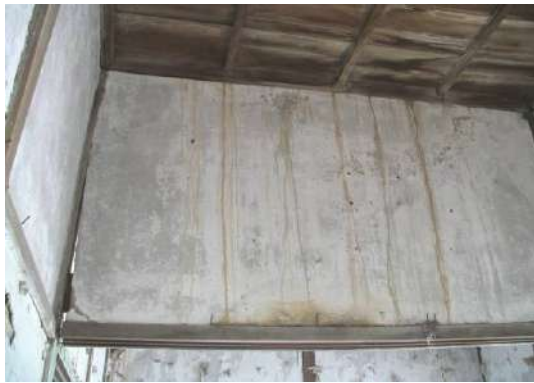
【照 22】L 區域屋面板破損滲水與建築傾斜現況

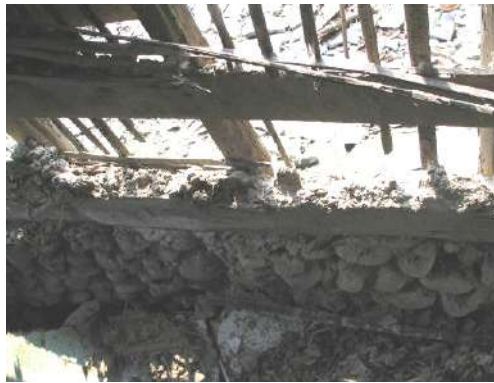
【照 23】L 區域壁板破損、木構件遭受白蟻與真菌危害現況

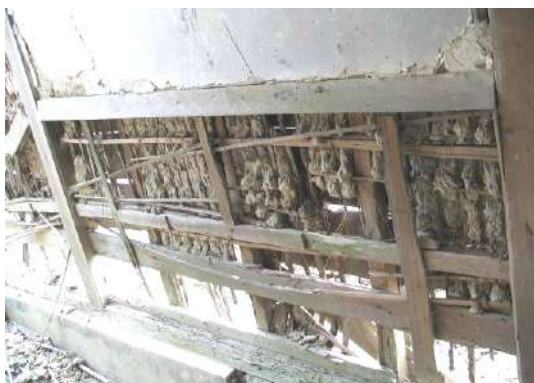
【照 24】M 區域壁板破損、木構件遭受白蟻與真菌危害現況

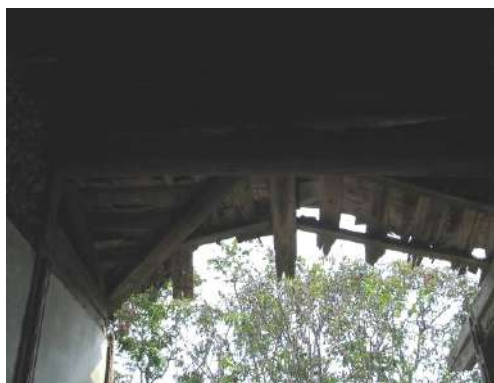
【照 25】M 區域屋面板破損與建築傾斜現況

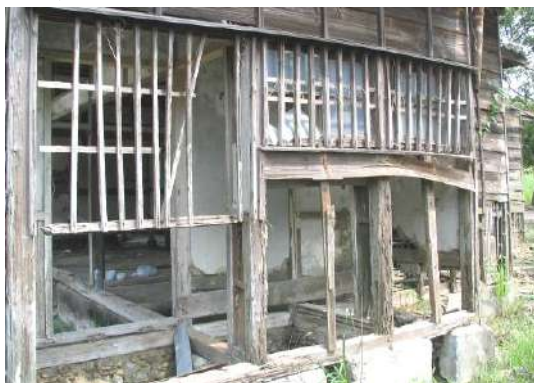
【照 26】N 區域壁板破損、木構件遭受白蟻與真菌危害現況

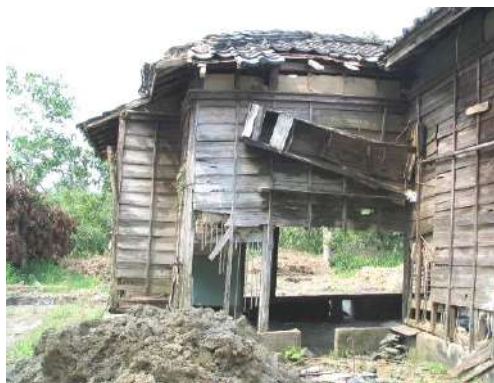
【照 27】N 區域建築物傾斜與壁板破損現況
