天旨宮步道整建工程  
施工階段生態檢核報告

執行單位：觀察家生態顧問有限公司

中華民國 114 年 2 月

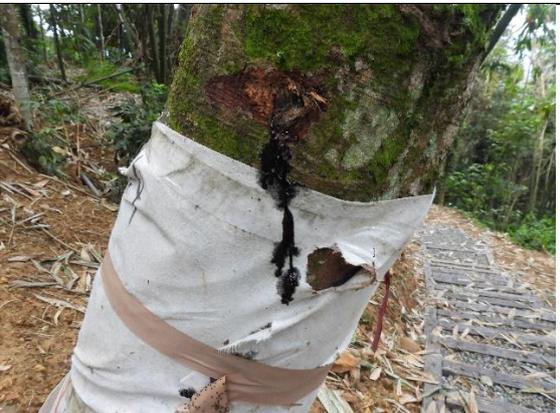
說明：18 號樹因包覆保護高度不足，樹皮已有挫傷，後續請多留意此樹的健康狀況(113/11/08)。

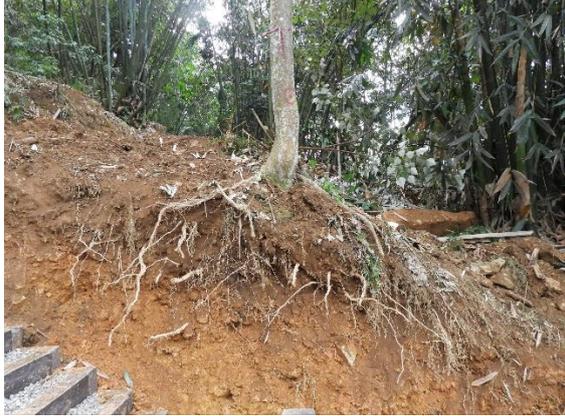
<p>提出人員：李秋珊(觀察家生態顧問有限公司/計畫專員)</p> <ol style="list-style-type: none"> <li>1. 本次現勘發現工程開挖邊坡的樹木已根系裸露，且根系有被截斷之痕跡。建議將目前裸露的根系覆土處理，而後請施工廠商密切注意樹木健康狀況，以免樹木死亡倒塌造成人員安全疑慮。</li> <li>2. 本次現勘發現諸多菸蒂零落棄置於工區內，且有部分菸蒂未確實熄滅，請施</li> </ol>	<p>回覆人員：楊順富(鑫川營造股份有限公司/主任)</p> <p>已請現場人員密切注意樹木健康狀況、裸露根部覆土處理；並告知承包商工區內不可吸煙。</p>

<p>說明：工程開挖邊坡的樹木已根系裸露，且根系有被截斷之痕跡，請施工單位後續密切留意樹木的健康狀況(113/11/08)。</p>	<p>說明：工區內菸蒂散落，請施工廠商多加注意，嚴防森林火災並落實山林內垃圾不落地之準則(113/11/08)。</p>
<p><b>天旨宮步道整建工程—施工中第二次現勘(113/12/25)</b></p>	
<p>提出人員：張瑄(觀察家生態顧問有限公司/計畫專員)</p> <p>1. 確認欲保留之大樹，皆持續以白色不織布包覆保護。</p>	<p>(無應回覆事項)</p>
<p>提出人員：李秋珊(觀察家生態顧問有限公司/計畫專員)</p> <p>1. 提醒本工程預計於 114 年 1 月 16 日辦理施工階段民眾參與暨現勘，請施工單位後續再協助聯繫主辦及監造人員，共同參與會議討論。</p> <p>2. 工區內為蛇類之棲息地，如 113 年 12 月 16 日，工地主任即於工地內目擊無毒白梅花蛇 1 隻。提醒施工單位若於工區內遇蛇類，應保持冷靜、注意自身安全，無須刻意捕捉、驅離、傷害，靜待其離開即可。</p>	<p>回覆人員：楊順富(鑫川營造股份有限公司/主任)</p> <p>1. 已聯繫 114 年 1 月 16 日主辦及監造人員，共同與會。</p>
<p><b>第 2 次現勘影像紀錄(113/12/25)：</b></p>

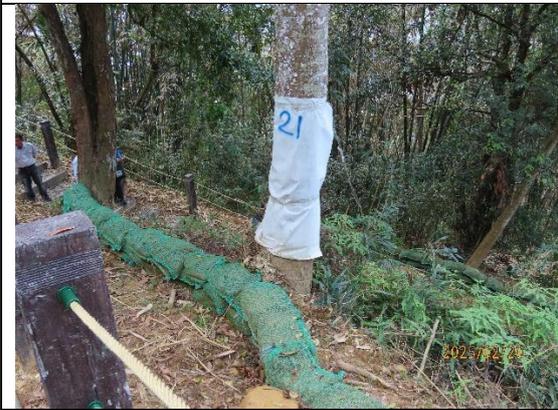
說明：確認樹木包覆保護措施，已確實執行至工程完工(114/02/20)。

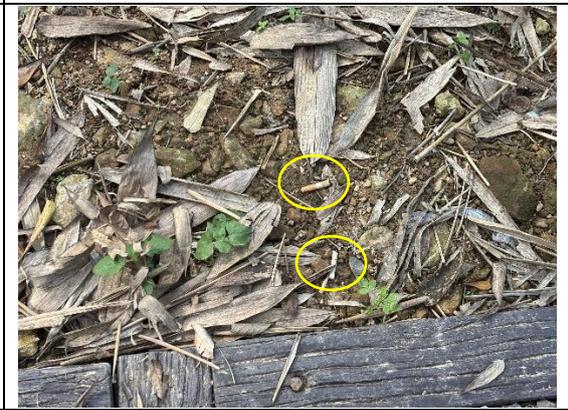
說明：工區現場尚留些許垃圾未清除，提醒施工團隊於退場前，應再檢查一次工區範圍內之垃圾是否已確實清掃乾淨(114/02/20)。

1. 全面路徑會再確認修整過，且一併整理環境及樹木保護措施拆除。

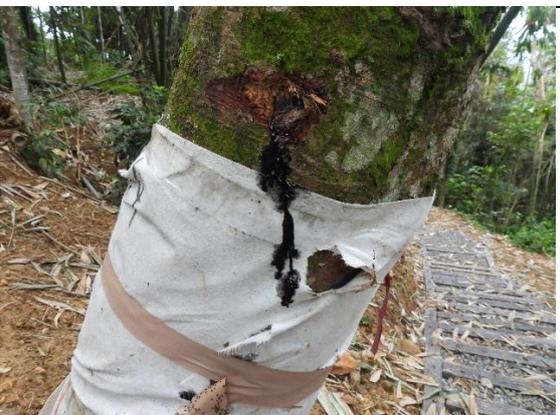
說明：18 號樹因包覆保護高度不足，樹皮已有挫傷，後續請多留意此樹的健康狀況(113/11/08)。

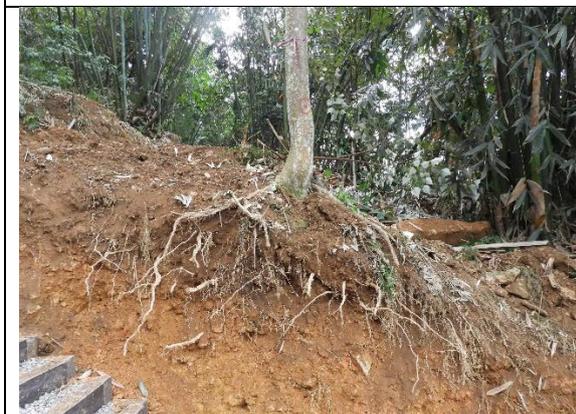
說明：工程開挖邊坡的樹木已根系裸露，且根系有被截斷之痕跡，請施工單位後續密切留意樹木的健康狀況。

<p>意見摘要(李秋珊)</p> <ol style="list-style-type: none"> <li>1. 本次現勘發現工程開挖邊坡的樹木已根系裸露，且根系有被截斷之痕跡。建議將目前裸露的根系覆土處理，而後請施工廠商密切注意樹木健康狀況，以免樹木死亡倒塌造成人員安全疑慮。</li> <li>2. 本次現勘發現諸多菸蒂零落棄置於工區內，且有部分菸蒂未確實熄滅，請施工廠商多加注意，嚴防森林火災並落實山林內垃圾不落地之準則。</li> <li>3. 提醒本工程還需辦理兩場施工中現勘及一場施工階段民眾參與，請施工廠商於近天旨宮段步道完成時，通知生態團隊辦理第 2 次現勘；於近虎頭山停車場端步道完成時，通知生態團隊辦理第 3 次現勘及民眾參與會議。</li> </ol>		<p>2. 回復內容摘要(楊順富主任)</p> <p>已請現場人員密切注意樹木健康狀況、裸露根部覆土處理；並告知承包商工區內不可吸煙。</p>

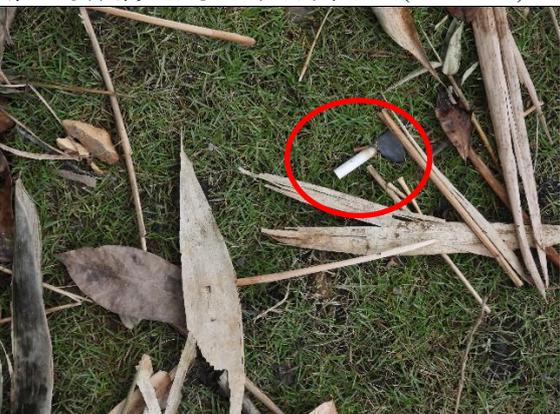
說明：工區內菸蒂散落，請施工廠商多加注意，嚴防森林火災並落實山林內垃圾不落地之準則。

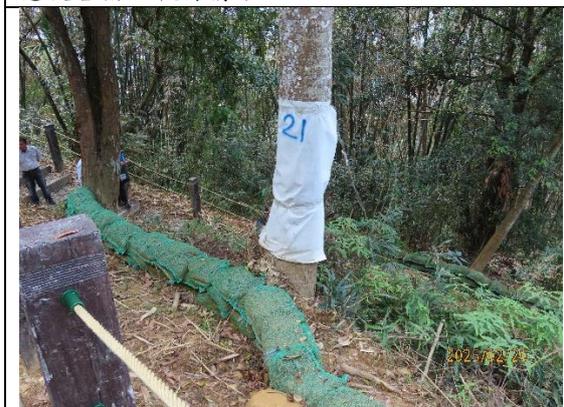
說明：確認樹木包覆保護措施，已確實執行至工程完工。

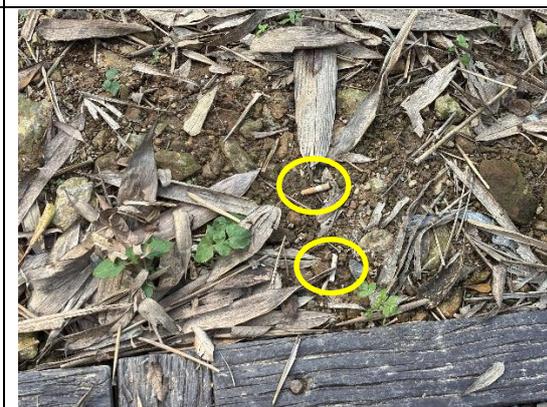
說明：工區現場尚留些許垃圾未清除，提醒施工團隊於退場前，應再檢查一次工區範圍內之垃圾是否已確實清掃乾淨。

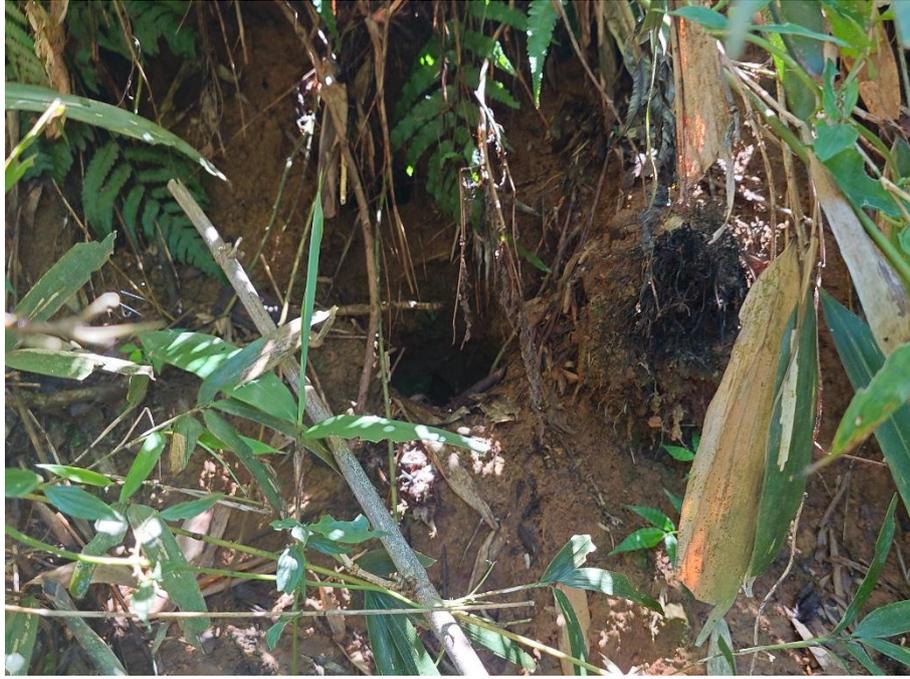
▲本次現勘發現穿山甲洞穴

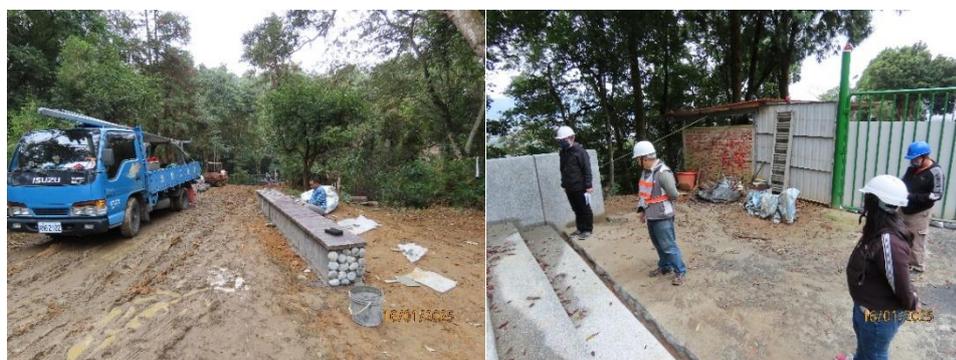
▲ 步道東側入口施作中(左圖)；西側入口鋪面預計拆除大門後重鋪(右圖)

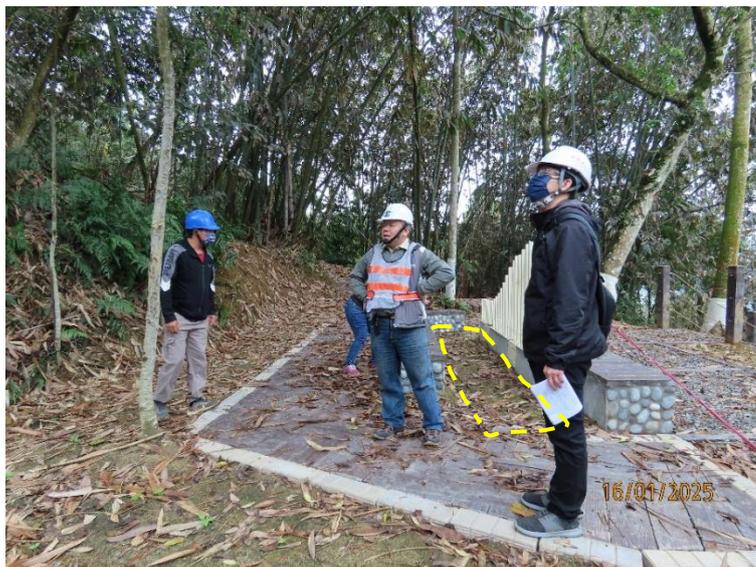
5. 步道西側第一處休憩節點因多遮蔽及落葉，故草皮生長狀況不佳，建議可改為清碎石鋪面使視覺上較為一致，亦方便後續維管。

▲休憩節點草皮生長狀況不佳，建議可改為清碎石鋪面(黃框處)
