環境友善措施檢核表

2025年1月現勘紀錄

2025年2月現勘紀錄

2025年3月現勘紀錄

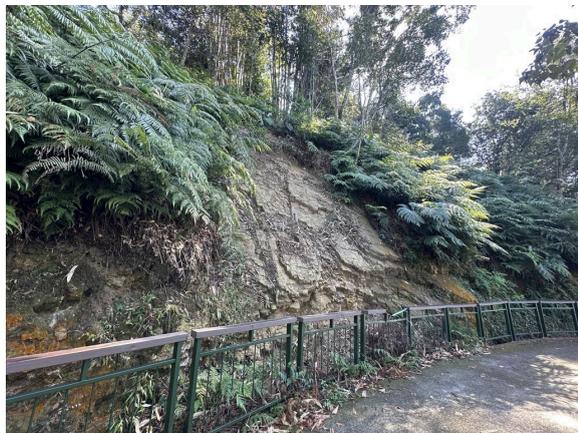
1. 施工材料集中堆置於材料暫置區, 未造成周邊環境干擾。
2. 工區內既有施工便道之步道有二處土石滑落造成之步道護欄損壞情形, 請於腳踏車道重新開放前考慮修繕規劃措施。
3. 工區內有部分保特瓶空瓶散落, 請於每日收工前撿拾攜出丟棄, 以免因降雨沖刷至潭區水域造成汙染。
4. 部分基座水泥灌漿有些許溢出至周圍地面之情況, 請考慮於適當時機進行清除。
5. 鄰近步道端之滑索末端處固定於既有喬木上, 請重新加強裝適當之保護墊, 以避免樹皮受損。

工區外既有步道因滑坡造成損害
(20250117)

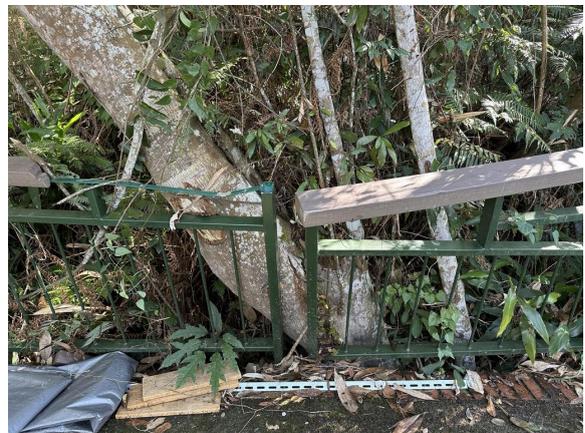
工區外既有施工步道因滑坡造成損害
(20250117)

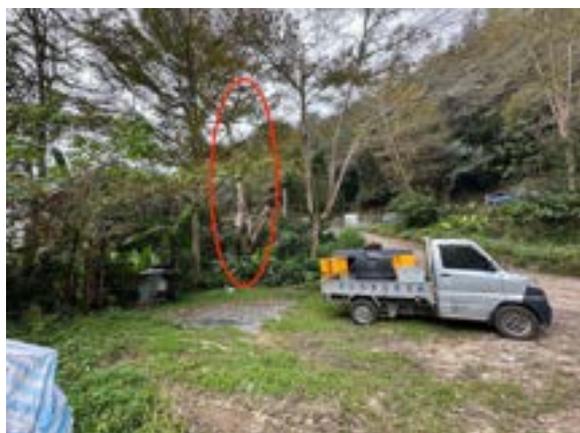
步道路線上之枯立木建議移除（紅圈框起處）。(20250219)

1. 施工材料集中堆置於材料暫置區，未造成周邊環境干擾。
2. 鄰近步道端之滑索末端處固定於既有喬木上，請重新加強裝適當之保護墊，以避免樹皮受損。
3. 緊臨工區之既有喬木請以稻草蓆進行適當包覆避免施工過程中造成損傷。
4. 步道範圍內之倒木及枯立木建議移除以免影響步道安全。
5. 部分鋼管樁設置處緊臨周圍喬木之樹幹基部根系位置，造成喬木根系損害。
6. 於台21甲線週邊發現3-4條穿越既有樹林之運輸施工材料路徑。

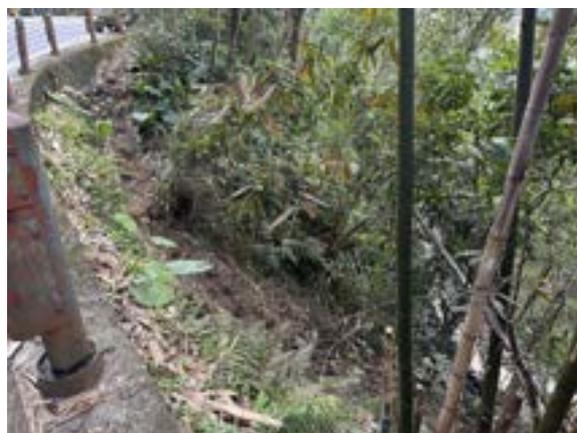
台21甲線俯瞰施工位置，周邊林地出現明顯材料運輸路徑。(20250219)

1. 工區兩側大樹：工區沿線兩側及既有道路下邊坡之部份樹木，因施工及材料運輸，已有部份樹幹受損，且臨近施工區域保全之喬木未進行包覆保護。相關建議措施如下所述：
 - 針對新增之施工便道或材料運送路徑所造成之地表植被損失、既有喬木因施工所需而受損或移除部份，請分別針對後續完工後地表復舊進行規劃，同時針對既有喬木移除部份可採1：1或更高方式進行植栽補植（即請清點已移除及預定移除樹木數量，如移除10棵，則於完工後補植至少10棵以上）。
 - 考量本區植被特性，建議補植植栽以原生種為主，可採殼斗科植物，如捲斗櫟、小西氏石櫟，或其它適合日月潭當地之植栽，或如台灣山枇杷、台灣梭羅等林保署南投分署之苗場有提供之物種。
2. 日月潭水體及水域環境：本月未見異常狀況。

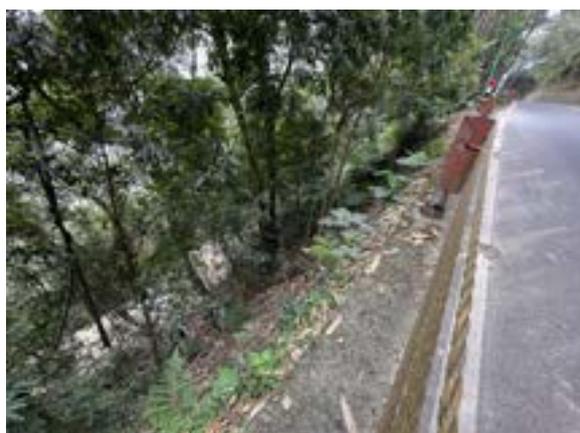
台21甲線俯瞰施工位置，周邊林地出現明顯材料運輸路徑。(20250219)

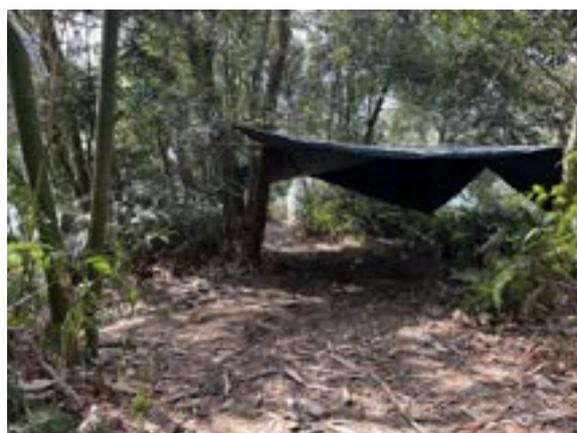
既有步道入口週邊林地出現明顯材料運輸路徑。(20250219)

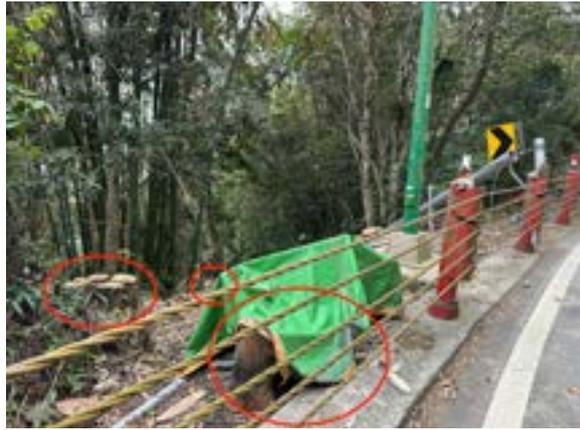
台21甲線周邊樹木受損情形（紅圈框起處）。(20250219)

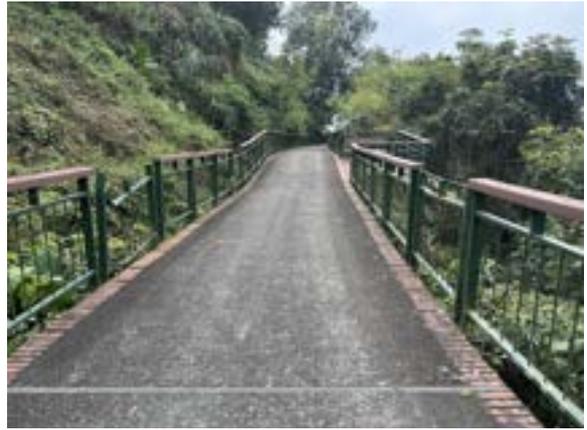
既有步道欄杆受損情形。(20250219)

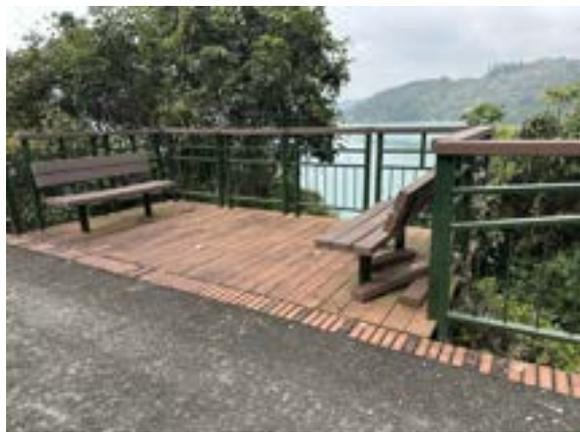
既有步道欄杆受損情形。(20250219)

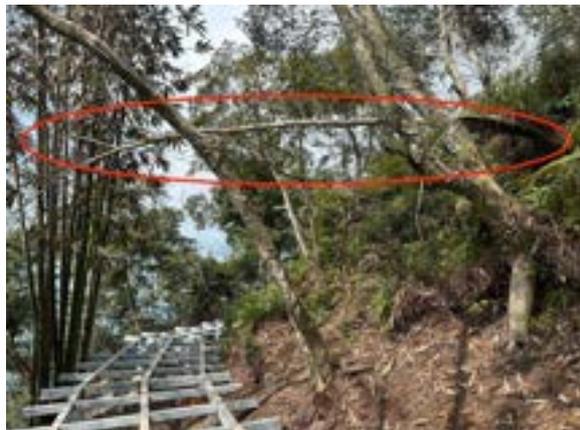
步道路線上方之倒木建議移除(紅圈框起處)。(20250219)

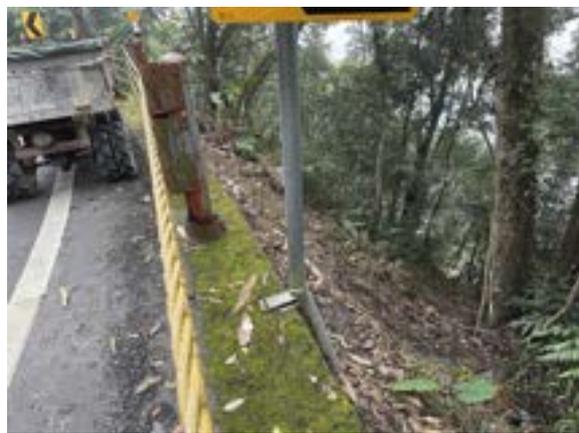
台21甲線俯瞰施工位置，周邊林地出現明顯材料運輸路徑。(20250307)

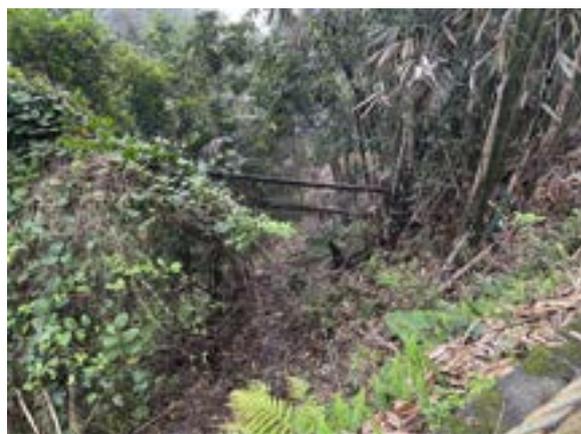
台21甲線俯瞰施工位置，周邊林地出現明顯材料運輸路徑。(20250307)

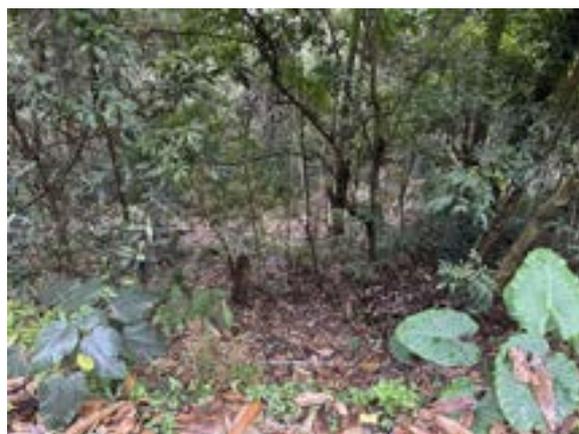
台21甲線俯瞰施工位置，周邊林地出現明顯材料運輸路徑。(20250307)

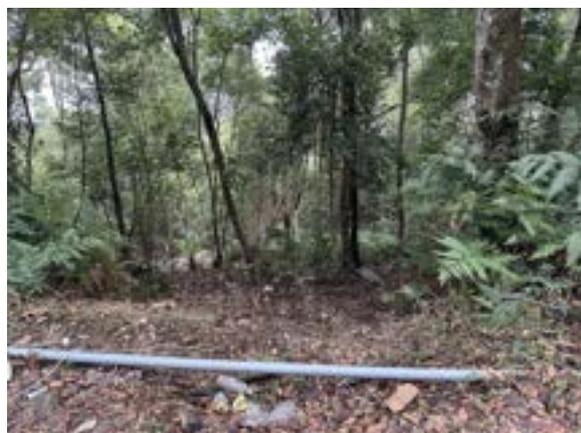
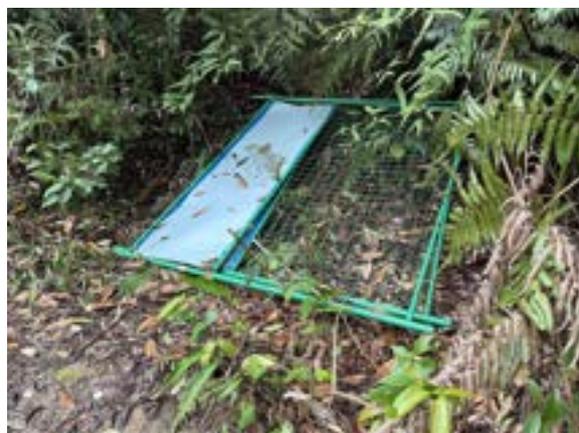
台21甲線俯瞰施工位置，周邊林地出現明顯材料運輸路徑。(20250307)

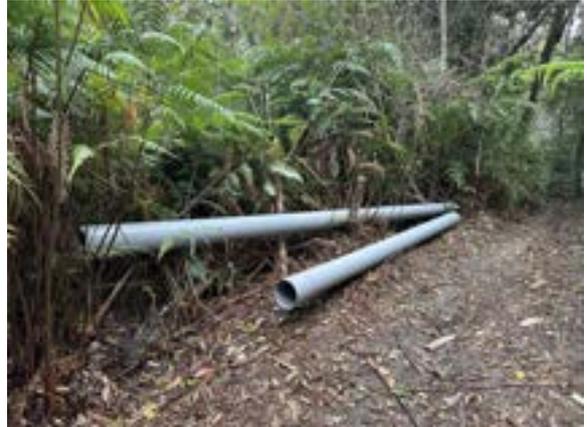
工區外發現部分施工物品散落 (23.863528, 120.937500)。(20250307)

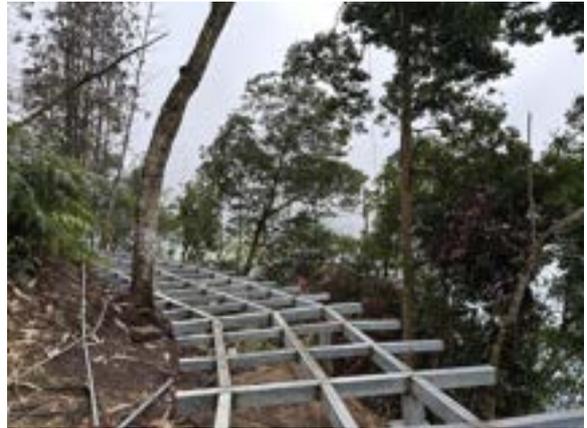
工區外發現部分施工物品散落 (23.863531, 120.937653)。(20250307)

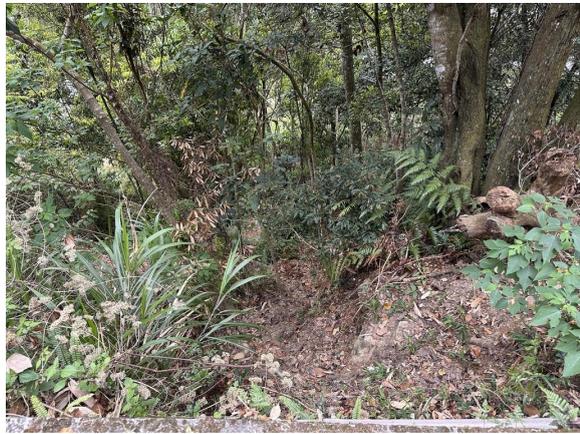
台21甲線俯瞰施工位置，周邊林地出現明顯材料運輸路徑。(20250423)

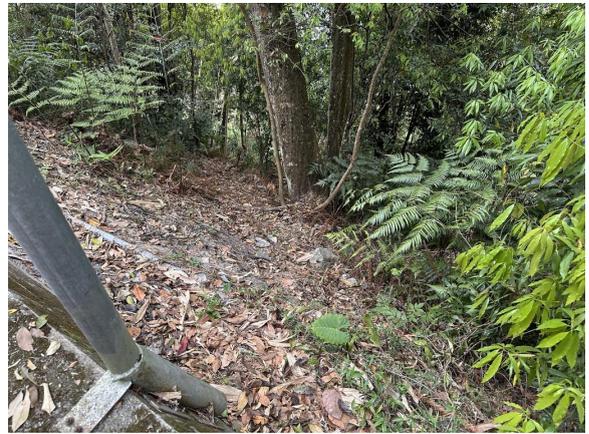
台21甲線俯瞰施工位置，周邊林地出現明顯材料運輸路徑。(20250423)

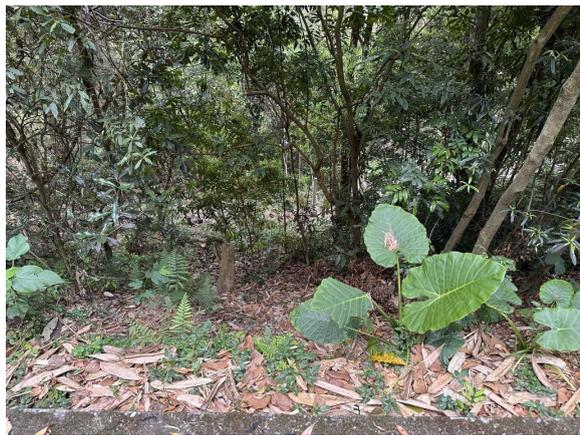
台21甲線俯瞰施工位置，周邊林地出現明顯材料運輸路徑。(20250423)

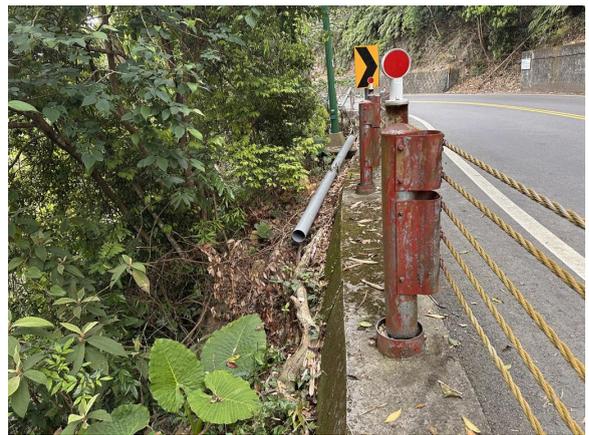
工區外發現部分施工物品散落。(20250423)

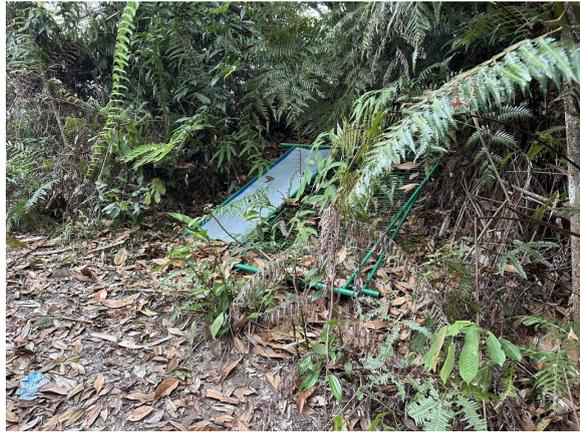
工區外發現部分施工物品散落。(20250423)

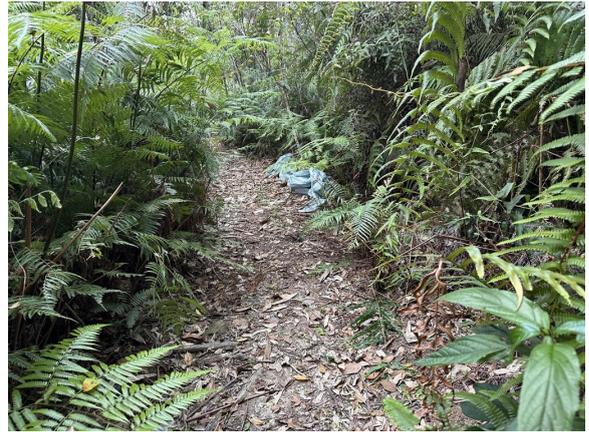
工區外發現部分施工物品散落。(20250423)

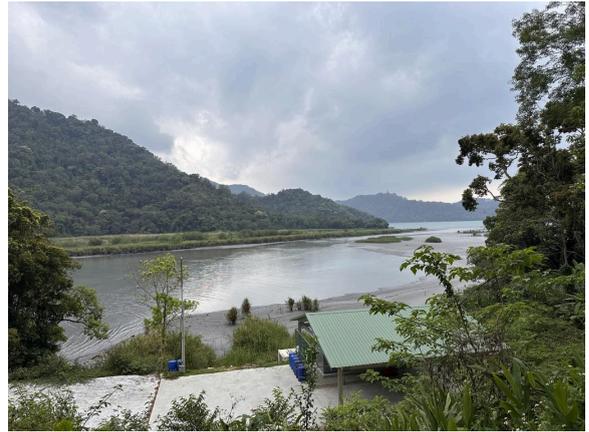
臨近工區處之潭區發現非本工程造成之淤積現象。(20250423)

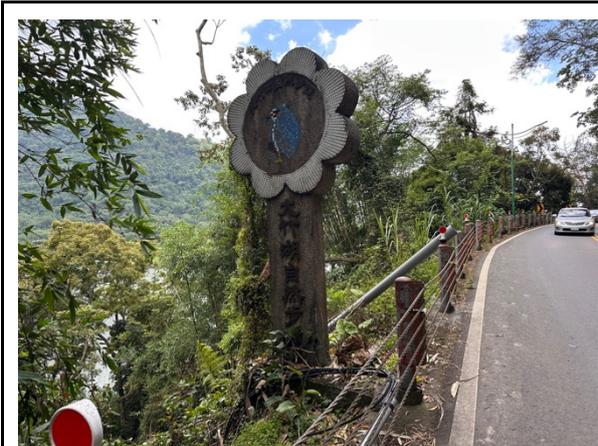
台 21 甲線俯瞰施工位置，周邊林地出現明顯材料運輸路徑。(20250520)

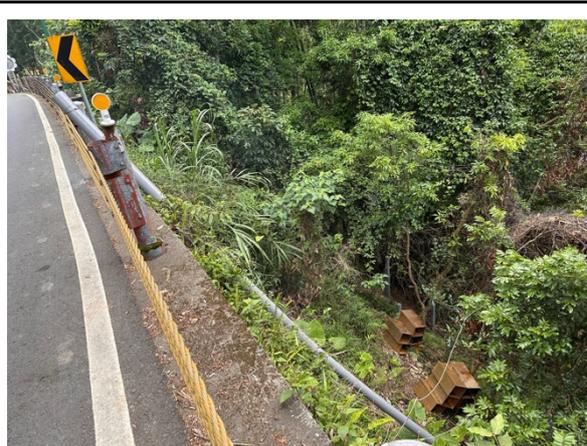
台 21 甲線俯瞰施工位置，周邊林地出現明顯材料運輸路徑。(20250520)

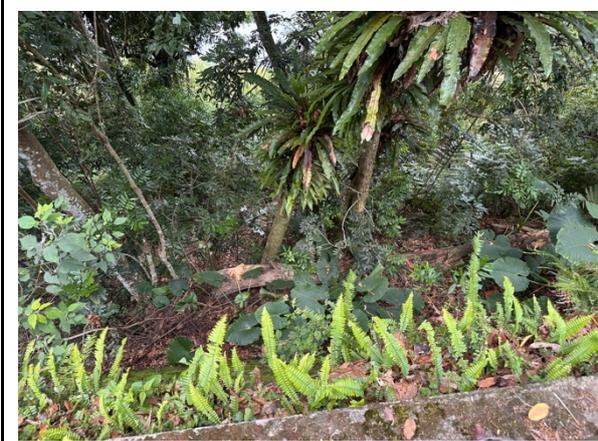
台 21 甲旁傾倒之喬木。(20250520)

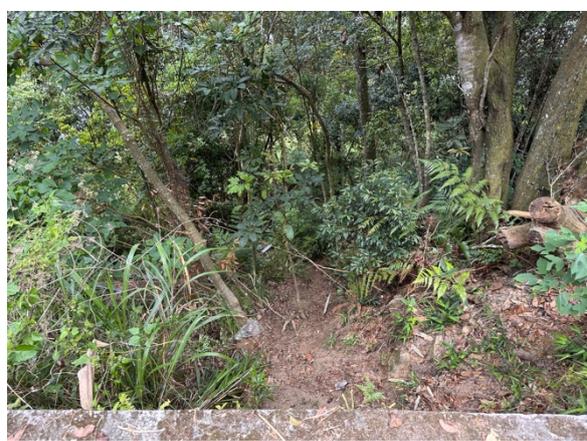
台 21 甲線俯瞰施工位置，周邊林地出現明顯材料運輸路徑。(20250520)

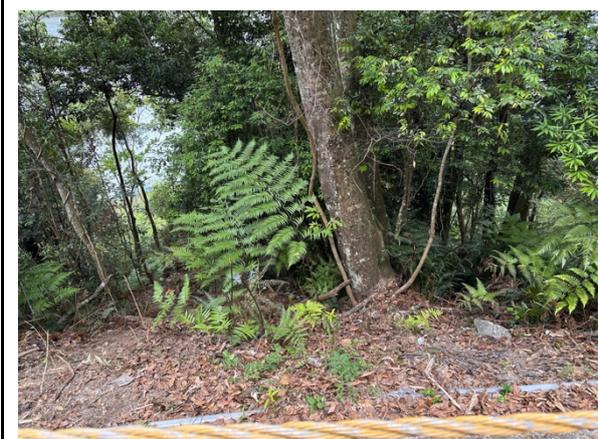
台 21 甲線俯瞰施工位置，周邊林地出現明顯材料運輸路徑。(20250520)

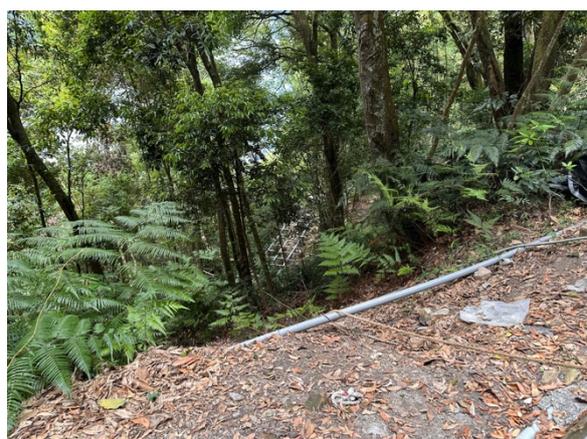
台 21 甲線俯瞰施工位置，周邊林地出現明顯材料運輸路徑。(20250520)
