環境友善措施檢核表

# 2024年10月現勘紀錄

# 2024年11月現勘紀錄

# 2024年12月現勘紀錄

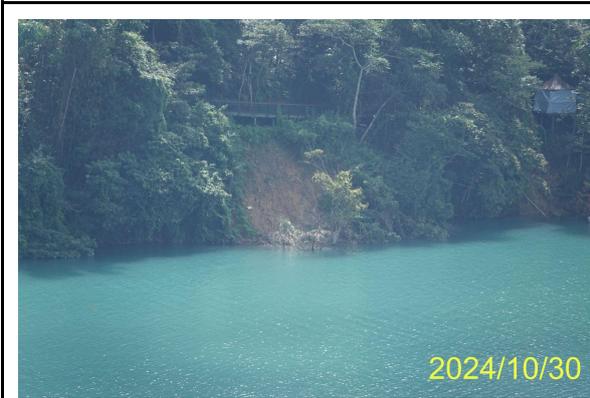
1. 水域情況良好，然於鄰近施工起點處有一崩坍處，建議持續觀察其崩塌情況，現階段因非屬施工範圍內，故不建議進行任何補強作業。

工區起點前方有一邊坡崩塌，將持續關注其情況

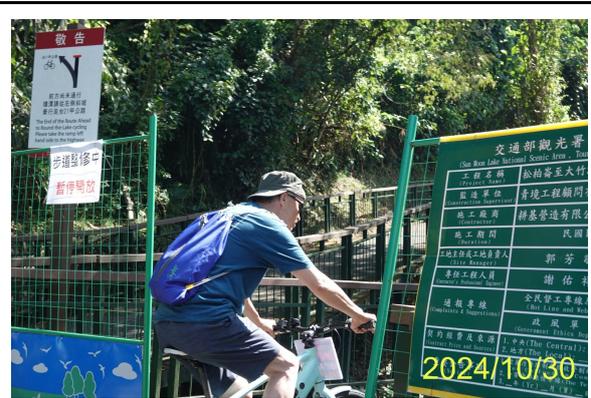
1. 施工便道利用既有步道及道路做為材料運輸未影響週邊交通，然於進出入口管制部份，可針對遊客可能誤入部份進行管制或導引。
2. 現地預定施工路線已放樣並拉置路線，對於週邊大型樹木如未與實際施工動線交疊上應予以包覆稻草蓆於樹幹上做為保護，或圍繞警示帶做為標示，以避免誤傷。如有欲進行移補植作業，其操作建議如附件流程。
3. 現地施作過程中如有裸露地部份，建議採黑網覆蓋，以避免裸露地所產生逕流影響下方水域水質情況發現。

施工區建議設置明確交維管制措施，避免遊客誤入

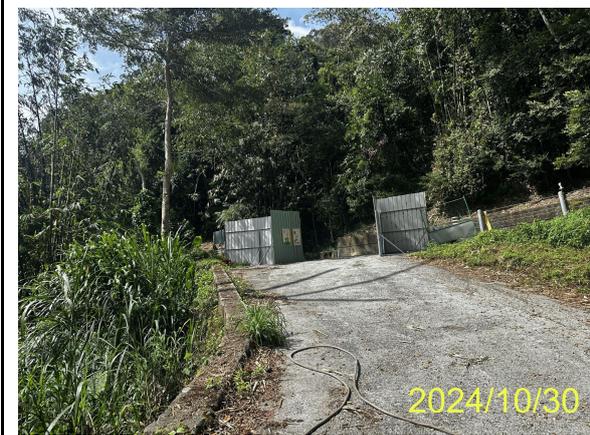
目前利用既有停車場做為材料暫置區及便道

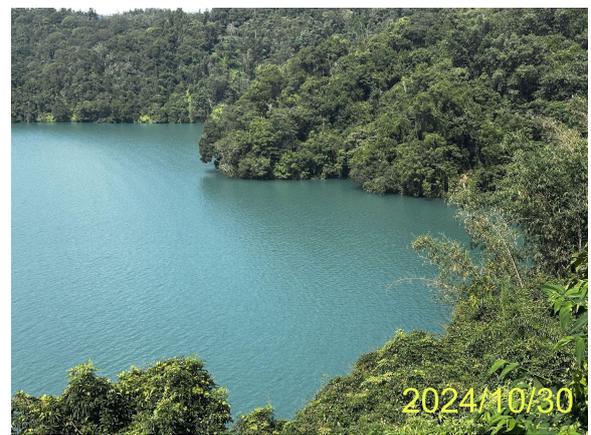
工區週邊水體水質情況

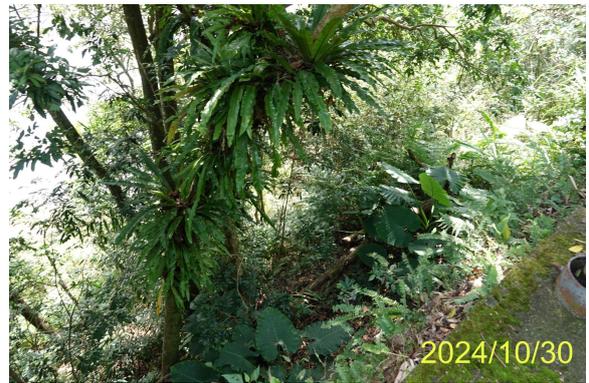
施工路線旁之未於擾動區之樹木，建議圍繞警示帶

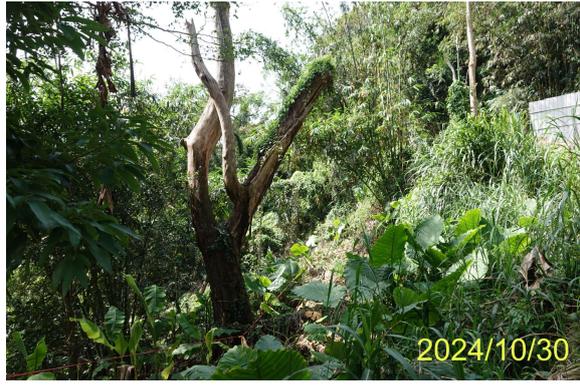
施工範圍內之大型樹木建議進行標示

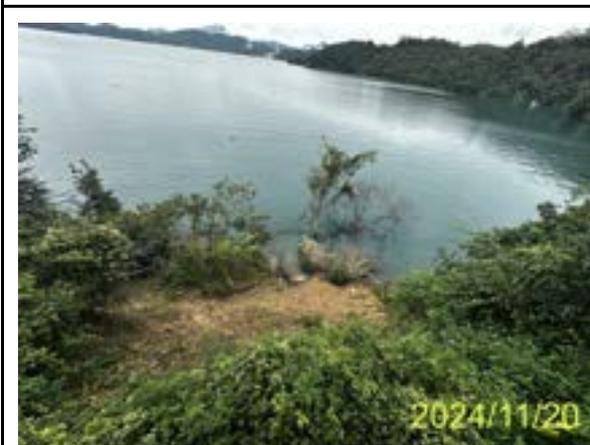
1. 水域情況良好，然於鄰近施工起點處有一崩坍處，建議持續觀察其崩塌情況，現階段因非屬施工範圍內，故不建議進行任何補強作業。

鄰工區入口處急崩塌處

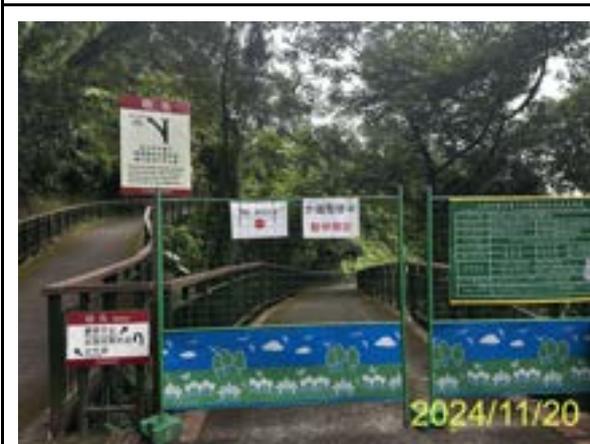
步道交會入口處已明確標示及指示路線

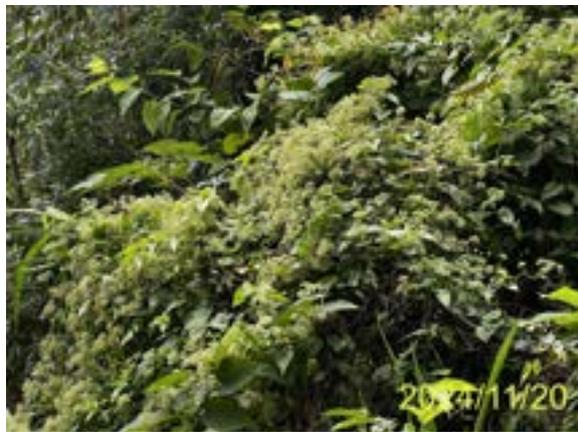
區外之小花蔓澤蘭應為未來注意重點

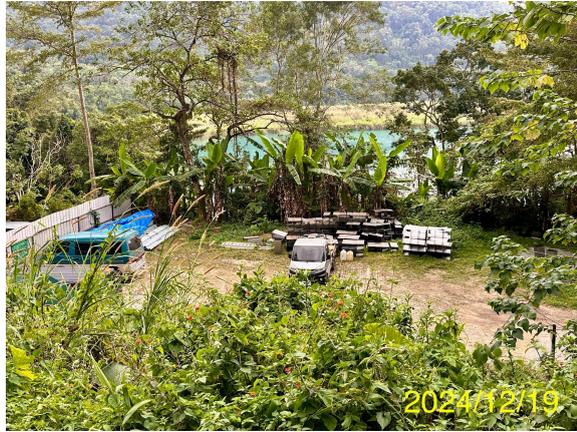
施工材料集中堆置管理

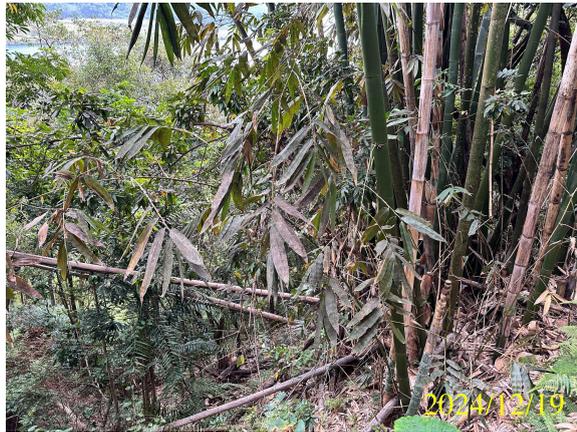
1. 施工材料集中堆置於材料暫置區, 未造成周邊環境干擾。
2. 工區沿線植被未觀察到明顯工程擾動情況, 然工區上方山坡處有竹叢倒塌之情況發生, 目前因發生位址位於施工區外, 建議暫不進行清除, 但仍需加強注意施工安全。若災害情況擴及施工區域則建議清除。
3. 使用現地道路時確實設立警示三角錐, 未觀察到交通意外之情況發生。
4. 工區旁坡地有明顯人為開闢路徑, 由於此區域位於工區範圍外, 故暫不建議進行處置。
5. 工區附近猴群出沒, 須注意工區垃圾收集處理, 並當日攜出丟棄。

鄰工區坡地竹叢傾倒情形

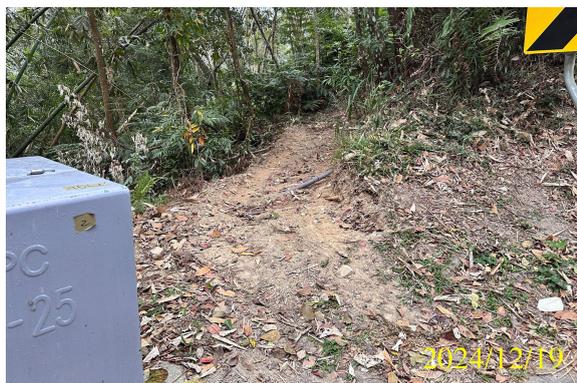
臨施工區域之人為開闢路徑(非工程造成)

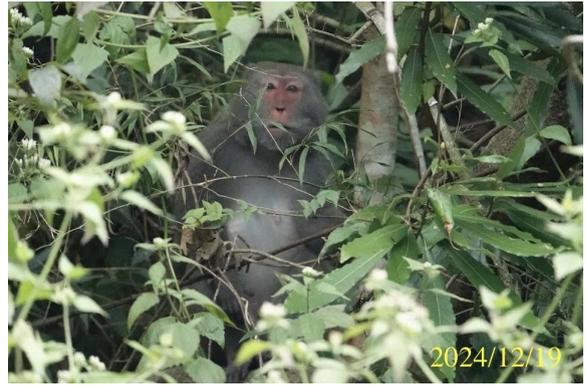
工區附近猴群出沒
