# 交通部觀光署日月潭國家風景管理處

## 大竹湖東段自行車道串聯工程（施工期間）

### 環境友善措施檢核表

交通部觀光署日月潭國家風景管理處  
大竹湖東段自行車道串聯工程（施工期間）  
2025年5月現勘紀錄

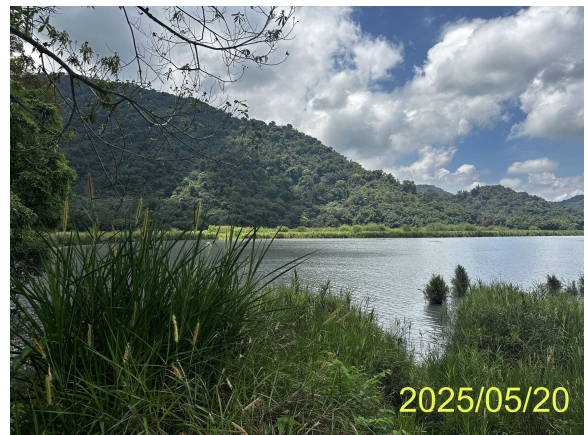
大竹湖步道末端（已封閉）

- 水體中之水鳥保護區已有近五十隻鷺科鳥類出沒，以小白鷺及夜鷺為主，就以往紀錄主要於該草澤區域繁殖，距離本案工區甚遠且有水域隔離，故本案施工過程中應對該處鳥類聚集情況影響甚微。
- 本案後續施工過程中，如需利用邊坡或立柱方式運送材料，應注意交維措施，建議以台電目前便道為主進行前後銜接，而週邊樹木部份如有影響施工機具部份，應儘可能採以稻草蓆包覆後，以綿線固定，或警示帶圍繞。而針對地表部份，應儘可能降低擾動表土及植被，以減少非必要裸露地出現。
- 由於本案風景區域遊客亦有非英語系國家遊客，為避免誤入及增加辨識度，請於已封閉之步道請於圍籬上增設禁止進入之圖示。

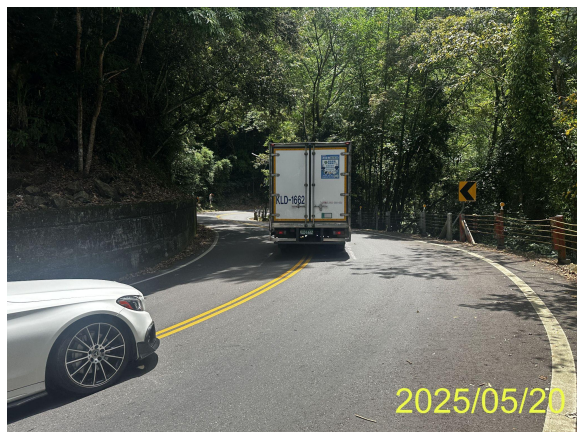
本案上邊坡離路極近，且路肩較小，請注意  
後續施工之交維

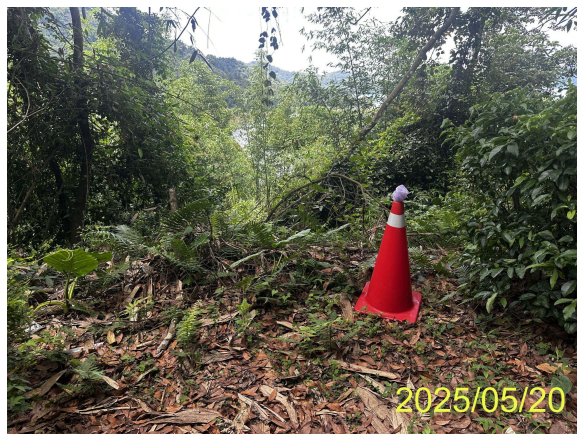
施工處邊坡上方已有放置三角錐

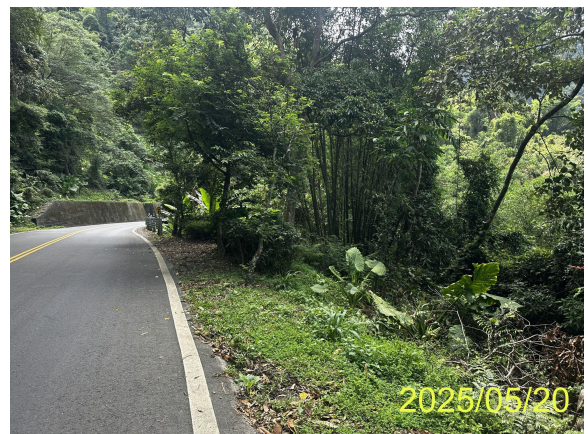
道路路肩較寬處，如需利用應設交維措施

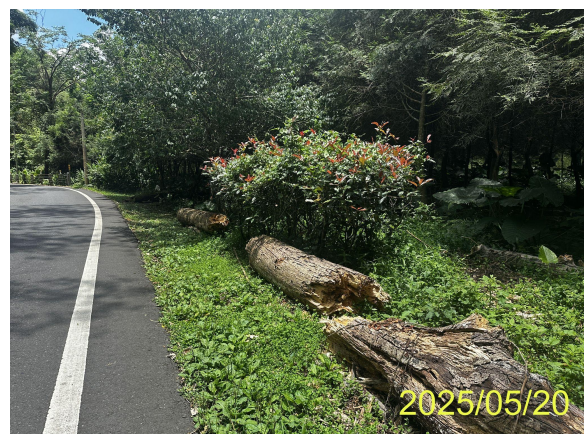
道路旁放置之倒木

- 陸域植被覆蓋率高，山坡地維持良好的天然林相，以闊葉樹種為主體，形成多層次的森林結構。
- 週邊有放置倒木為友善野生動物棲息之微環境，後續施工過程中如有類似樹木傾圮情況，亦可採類似做法，或置於預定步道下方做為天然導水或跌水設置。

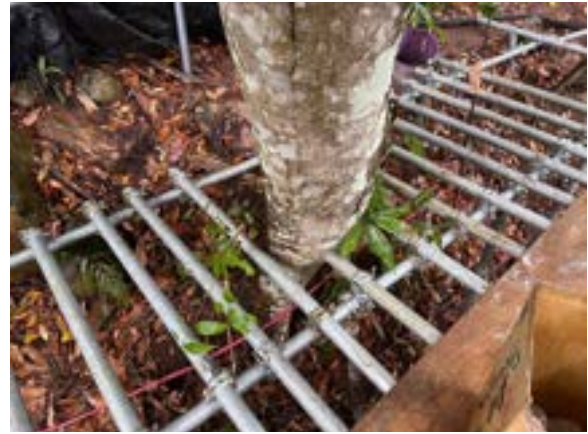
| 項目 | | 檢查標準 | 檢核情況 | |
|---|---|---|---|---|
| | 環境保全對象（二）區內既有大樹保存 | 是否有干擾其生長或危及生長生存情況；是否有妥善標示及保護 | <input checked="" type="checkbox"/> 無異常<br><input type="checkbox"/> 異常 | 部分輕軌樁位置未預留足夠樹穴空間 |

臨大竹湖停車場工區，輕軌樁位置未預留足夠樹穴範圍，請進行調整以免阻礙樹木之正常生長。(20250602)

1. 工區兩側大樹：工區兩側大樹未發現有受損情形，但仍需使用稻草蓆進行包覆保護。部分輕軌樁位置未預留足夠樹穴範圍，請進行調整以免阻礙樹木之正常生長。
2. 日月潭水體及水域環境：工區周邊水域情況良好，未發現因施工所造成之水質擾動情形。

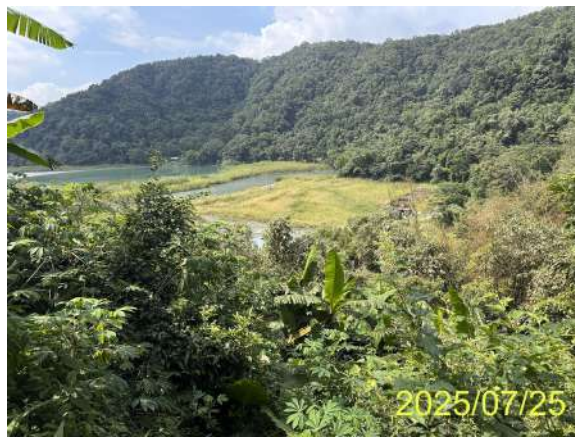
區外之水鳥保護區現況，目前未受工程影響

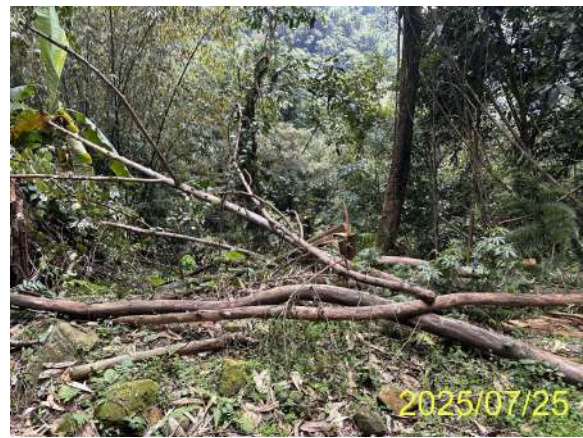
因風災所致之倒木應先行處理，以避免影響施工

1. 自行車道周邊散落之喬木枝幹建議移至下邊坡處放置，作為天然之排導水或路緣石使用。
2. 於風災後，部份植被受損，含原有因施工所移除或砍除樹木應規劃完工前補植作業。相關植栽建議列於文末。工區內之樹木已明確採不織布包覆，然鄰近工區步道旁之樹木，建議應亦一併採類似方式處置，以免再次誤傷。因施作所需之移除樹木，或因風災而傾倒之樹木，無論其因天然或人為因素，應先行整理以避免影響工區作業。
3. 工區預定路線及既有道路間之邊坡為，因工程機具不可進入範圍，如應材料運輸或其它施工必要，如災後整理等因素，請避開既有喬木生長之區域。
4. 施工路線及材料運輸路線兩旁之喬木請以稻草蓆包覆保護避免損傷。
5. 施工材料暫置區之鋼材、機械及人員進出入動線，應予以標示或設置警示。
6. 相關補植或新植之木本植栽建議如文末，請參考。

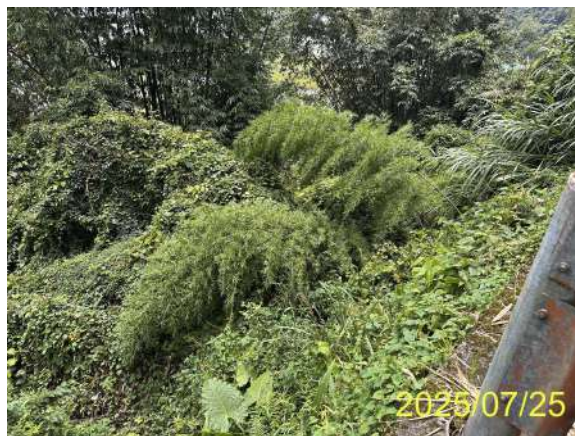
工區預定路線及既有道路間之邊坡為，因工程機具不可進入範圍，如應材料運輸或其它施工必要，如災後整理等因素，請避開既有喬木生長之區域

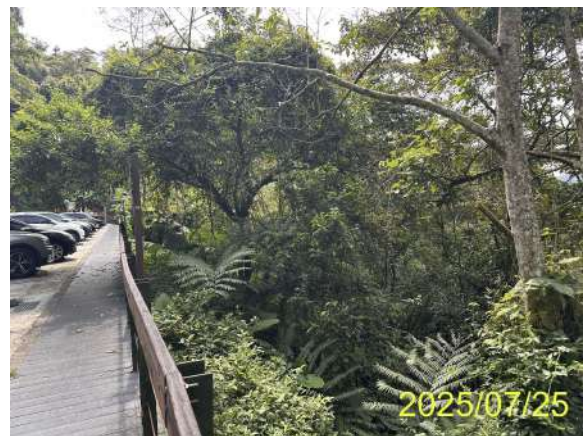
工區預定路線及既有道路間之邊坡為，因工程機具不可進入範圍，如應材料運輸或其它施工必要，如災後整理等因素，請避開既有喬木生長之區域

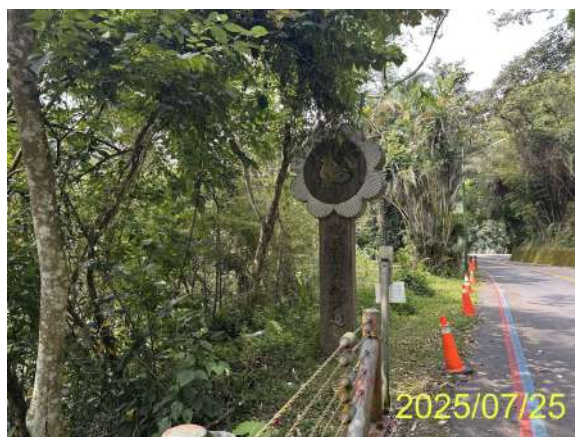
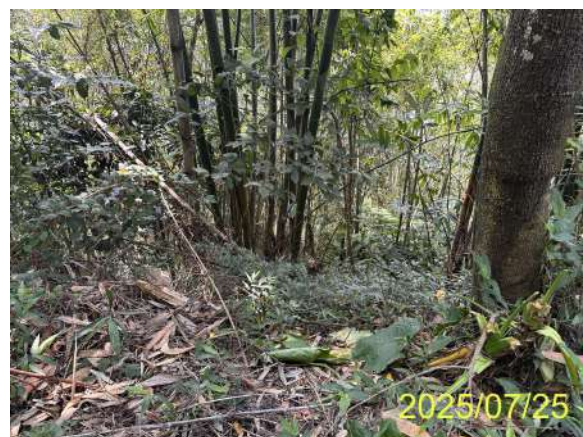
工區預定路線及既有道路間之邊坡為，因工程機具不可進入範圍，如應材料運輸或其它施工必要，如災後整理等因素，請避開既有喬木生長之區域

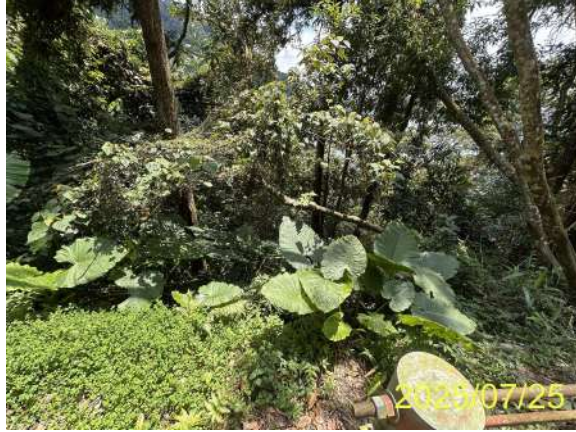
工區預定路線及既有道路間之邊坡為，因工程機具不可進入範圍，如應材料運輸或其它施工必要，如災後整理等因素，請避開既有喬木生長之區域

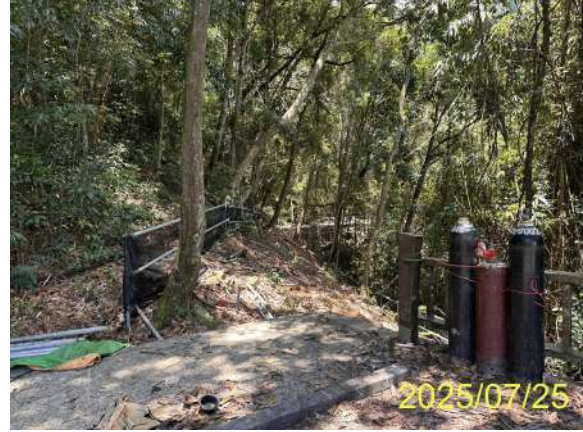
工區預定路線及既有道路間之邊坡為，因工程機具不可進入範圍，如應材料運輸或其它施工必要，如災後整理等因素，請避開既有喬木生長之區域

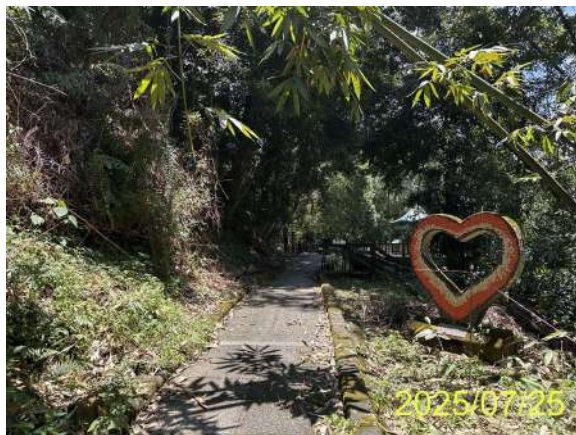
施工區內之樹木應予以包覆保護，鋼瓶部份之固定請加強其穩固性

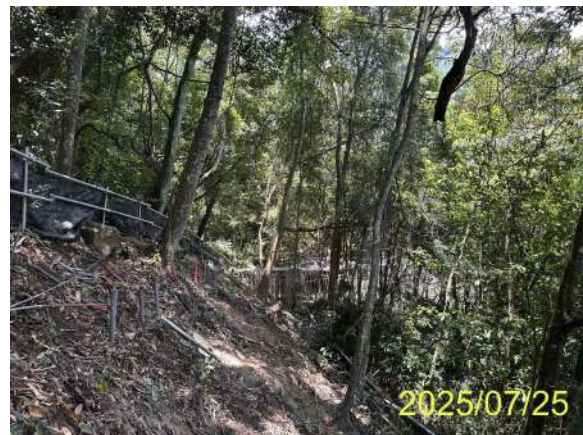
施工便道部份應明顯標示與區分工區範圍

施工區內之樹木應予以包覆保護

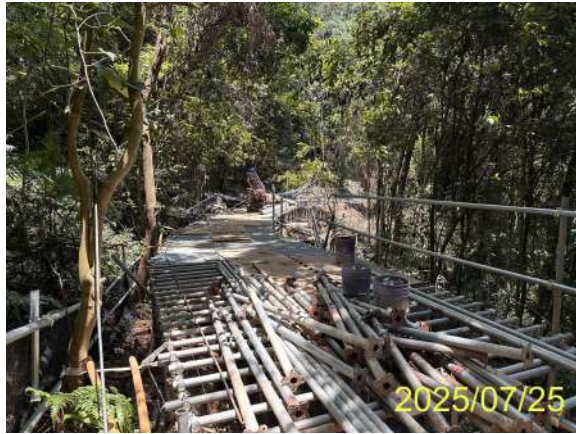
鏤空處之防墜設施應與工進相符；施工區內之樹木應予以包覆保護

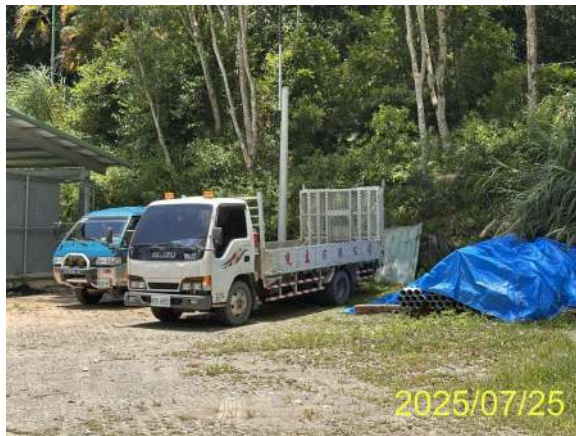
施工材料暫置區之鋼材、機械及人員動線應明顯標示與區分
