112 年度雙灣自行車道改善工程生態檢核 施工階段報告(修正版)

主辦機關：北海岸及觀音山國家風景區管理處

112 年度雙灣自行車道改善工程生態檢核

施工階段報告

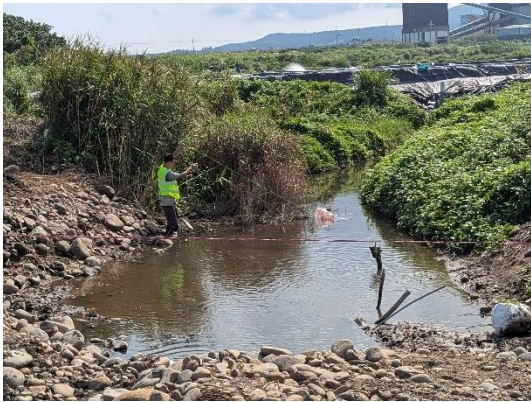
本團隊於 113/9/20 第二次抽查現地情形-山豬堀下坑跨橋便道施作與水域動物監測。

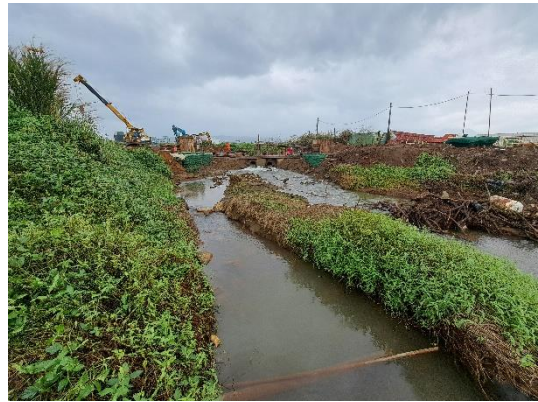
本團隊於 113/11/21 第三次抽查現地情形-山豬堀下坑跨橋便道施作。

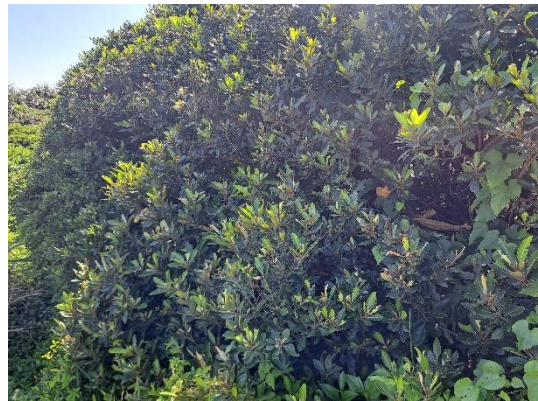
本團隊於 114/5/15 第五次抽查現地情形-保留二號碉堡附近之厚葉石斑木。

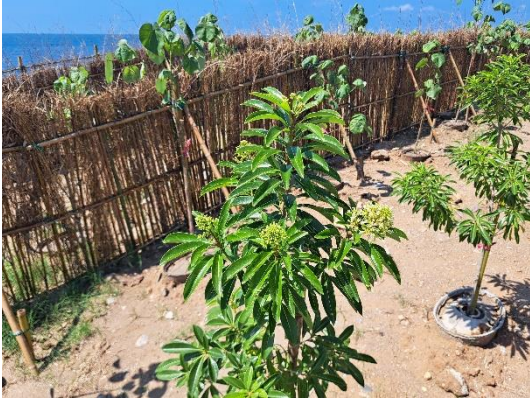
本團隊於 114/5/15 第四次抽查現地情形-二號碇堡附近補植原生種濱海植物。

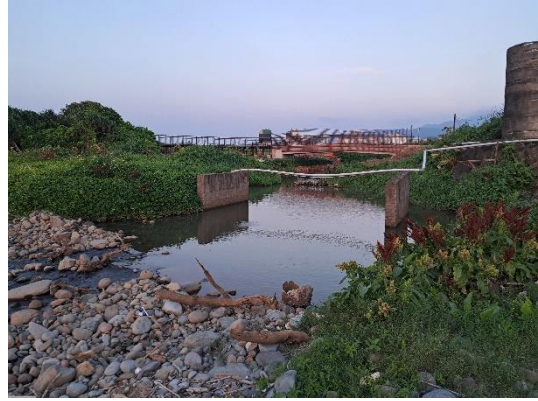
本團隊於 114/5/29 竣工後現勘現地情形-山豬掘下坑跨橋完工。

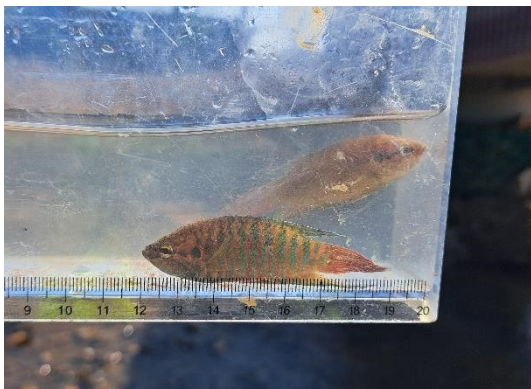
值得注意的是，在山豬堀下坑跨溪便道拆除後，本團隊記錄到國內紅皮書接近受脅物種-蓋斑鬥魚，本種分布於臺灣各地水生植物豐富的緩流或埤塘環境，但因土地開發及水汙染而日漸減少，同時也有水族愛好者採集飼養、卻放生至非原產地而在引入水域立足的情形。三芝區的埤塘也曾有蓋斑鬥魚紀錄，然而在山豬堀下坑記錄的採獲環境，卻是較為急流且靠海、偶爾感潮的環境，此處的蓋斑鬥魚是由附近埤塘水位高漲溢流後所擴張的族群？或是人為飼養放生的零星個體？值得進一步追蹤探討。

本工區採獲的蓋斑鬥魚，是天然分布或是人為放流族群，有待進一步釐清。
(114/5/15 拍攝於山豬堀下坑原跨溪便道上游)

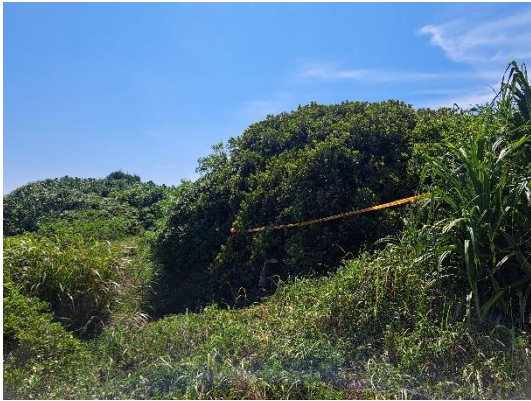
113 年 8 月 27 日(施工進度約 1%)，使用警示帶標記紅皮書接近受脅植物-厚葉時班木，避免施作時遭誤傷。

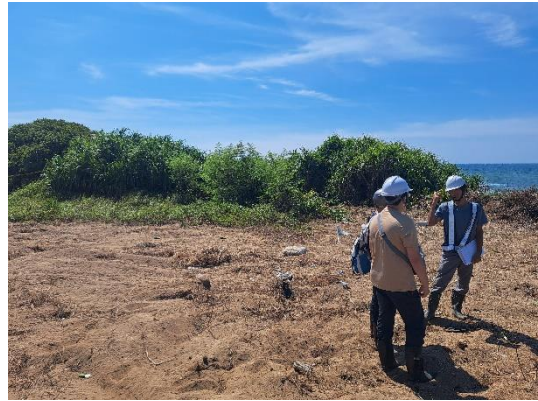
113 年 8 月 27 日(施工進度約 1%)，移除工區周邊入侵植物-銀合歡與大花咸豐草，以利原生種植物拓殖。

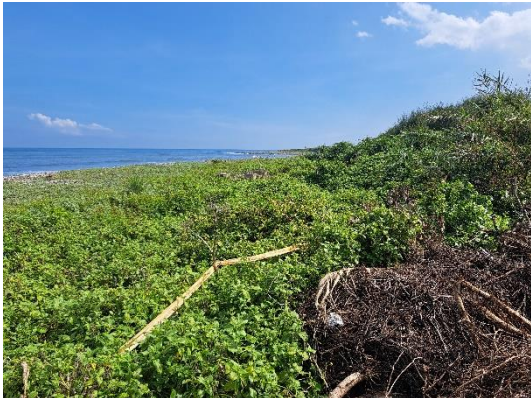
113 年 9 月 20 日(施工進度約 2%)，使用警示帶標記紅皮書易危植物-濱當歸集中生長區，避免施作時遭輾壓，亦順帶保留周邊植被。

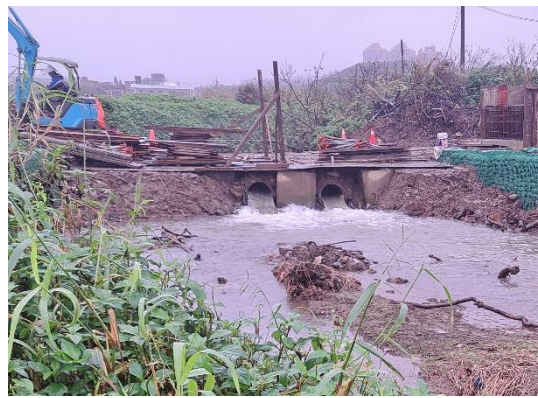
本案工區水域環境，在施工期間雖有施作擾動，但以涵管維持跨溪便道兩側水流暢通，未使魚類播遷及洄游路線受到阻斷。後續進入維護管理階段，需注意的是濱溪帶植物恢復情形，以及洄游魚類的族群變化，以確保溪流棲地品質恢復。施工前陸蟹觀測情形可參見圖 8，本工區歷次調查水域動物物種名錄可參見附錄三表 2。

113 年 11 月 21 日(施工進度約 16%)，山豬堀下坑跨橋工程之跨溪便道下方，鋪設涵管維持流路暢通。

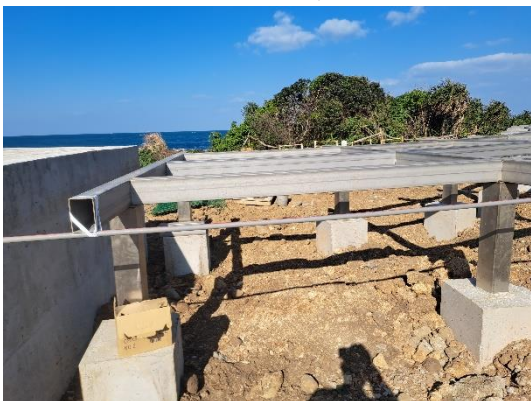
114 年 1 月 13 日(施工進度約 35%)，溪流及草澤附近段落車道設置為高架，以利陸蟹穿越通行。

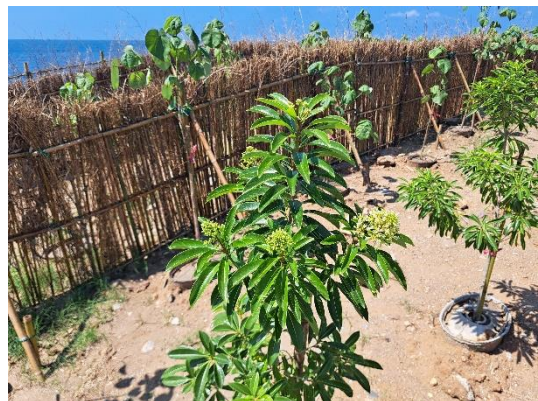
114 年 5 月 15 日(施工進度約 90%)，已補植若干種海岸木本植物，並以特製水盆減緩水分蒸散。

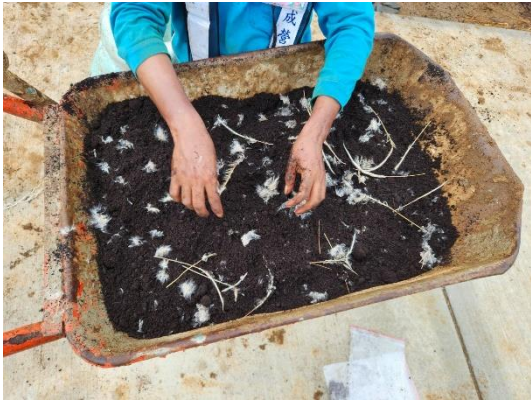
經各次抽查，多數保育措施皆已落實、或在抽查當下發現缺失後限期改善；較需加強部分為道路兩側植生恢復情形，建議在第二階段工程加強入侵植物(如大花咸豐草)之伐除、以及持續蒐集並施灑原生種草本植物果實種子加以施灑，並且建議在完工後半年~1 年間啟動維護管理階段監測調查，針對植被恢復及陸蟹穿越部分進行監測。生態保育措施執行情形可參見圖 10。

113 年 5 月 29 日(已完工)，於道路兩側施灑原生種草本植物，加速植生恢復(本照片由營造單位提供)。

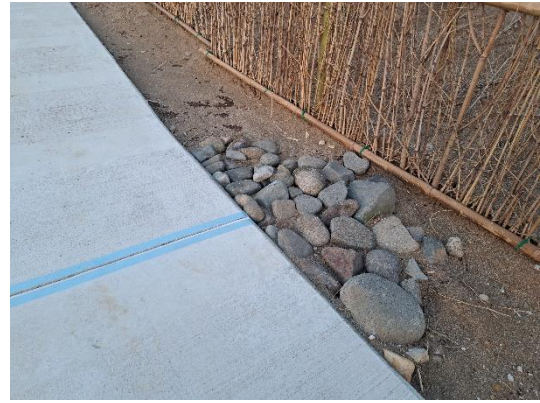
113 年 5 月 29 日(已完工)，貼地道路兩側鋪設卵石與沙土緩坡，提供陸蟹(尤其陸寄居蟹)於夜間攀爬通行。
