交通部觀光署日月潭國家風景管理處
大竹湖東段自行車道串聯工程（施工期間）

環境友善措施檢核表

交通部觀光署日月潭國家風景管理處
大竹湖東段自行車道串聯工程（施工期間）
2025年5月現勘紀錄

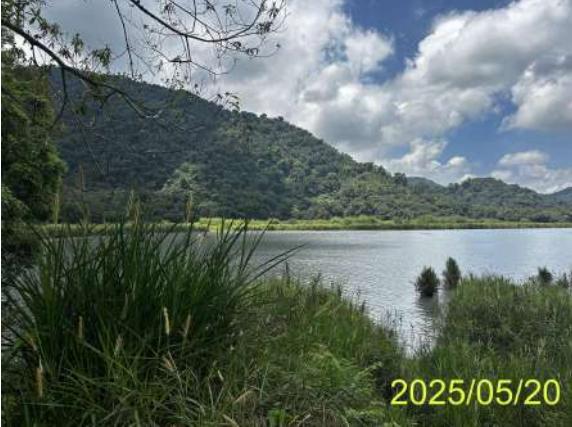
2025/05/20
預定施工路線	大竹湖步道末端（已封閉）

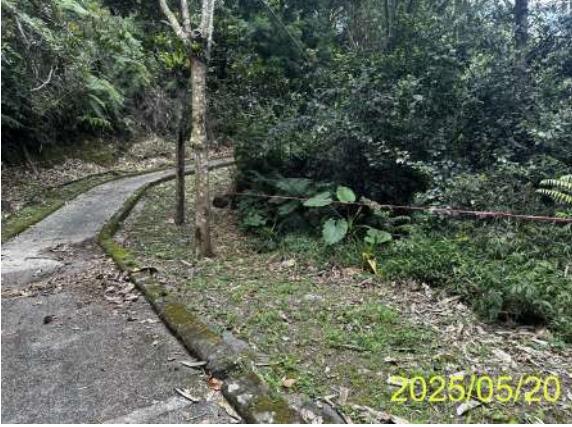
2025/05/20
步道入口處現有之RCP管	已標線之範圍

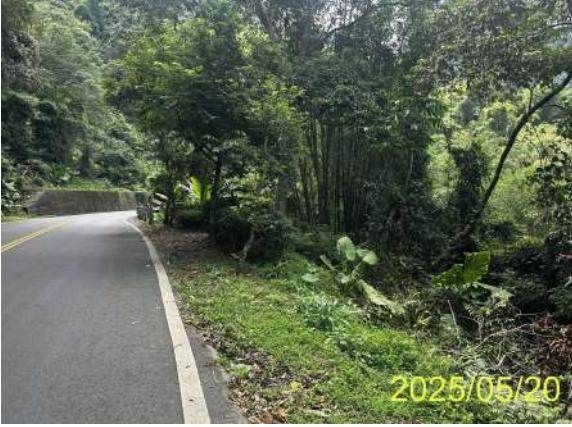
施工處邊坡上方已有放置三角錐	道路路肩較寬處，如需利用應設交維措施

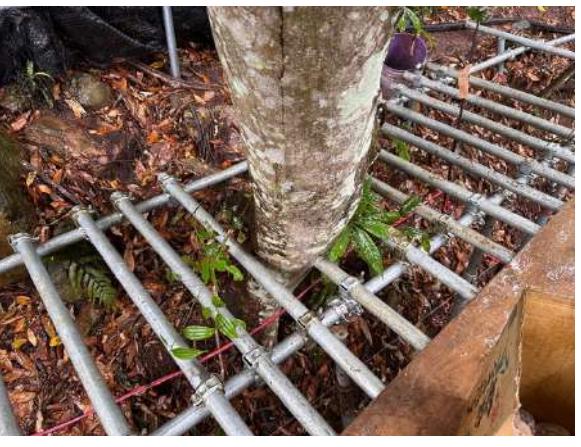
<p>臨大竹湖停車場工區現況。(20250602)</p>	<p>臨大竹湖停車場工區，輕軌樁位置未預留足夠樹穴範圍，請進行調整以免阻礙樹木之正常生長。(20250602)</p>

- 工區兩側大樹：工區兩側大樹未發現有受損情形，但仍需使用稻草蓆進行包覆保護。部分輕軌樁位置未預留足夠樹穴範圍，請進行調整以免阻礙樹木之正常生長。
- 日月潭水體及水域環境：工區周邊水域情況良好，未發現因施工所造成之水質擾動情形。

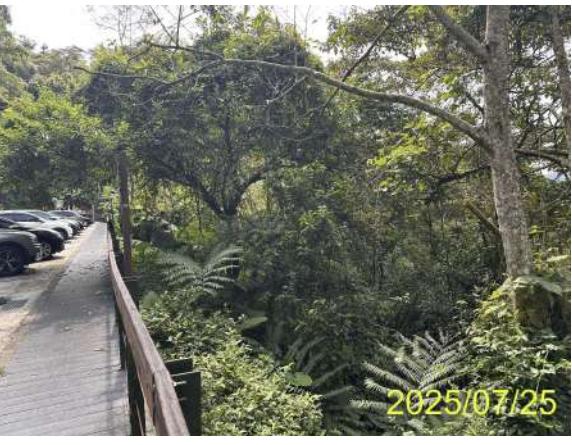
區外之水鳥保護區現況，目前未受工程影響	因風災所致之倒木應先行處理，以避免影響施工

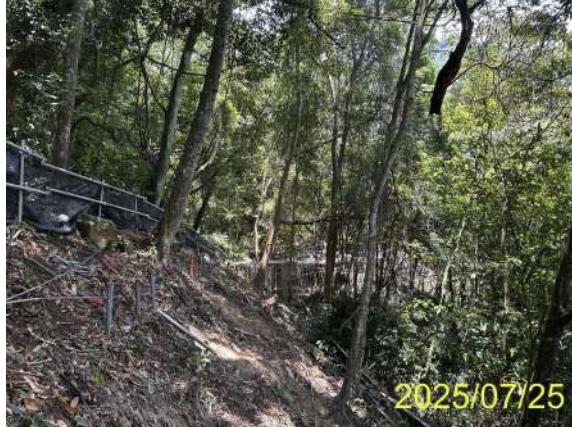
<p>工區預定路線及既有道路間之邊坡為，因工程機具不可進入範圍，如應材料運輸或其它施工必要，如災後整理等因素，請避開既有喬木生長之區域</p>	<p>施工區內之樹木應予以包覆保護，鋼瓶部份之固定請加強其穩固性</p>

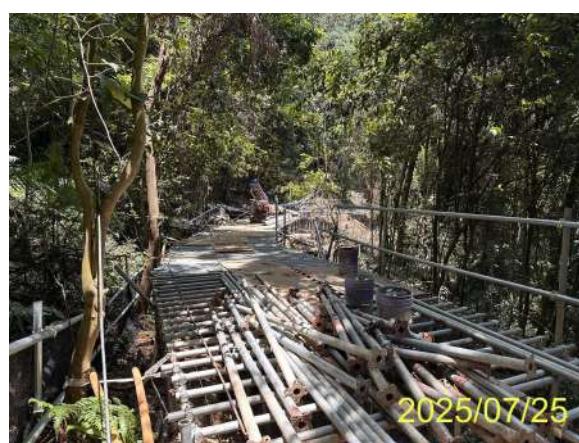
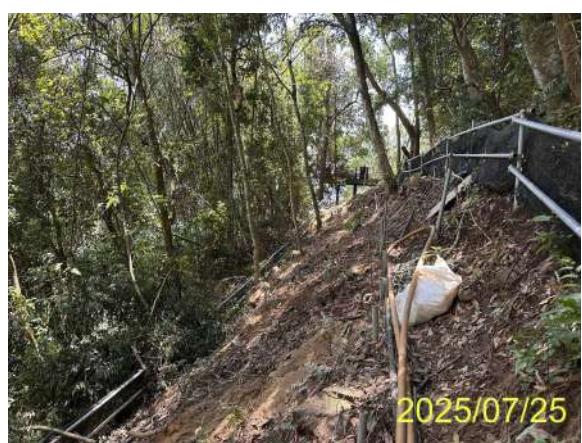
鏤空處之防墬設施應與工進相符；施工區內之樹木應予以包覆保護

施工區應明顯限縮；原裸露處或因施工所造成之裸露處請注意地表逕流；施工區內之樹木應予以包覆保護

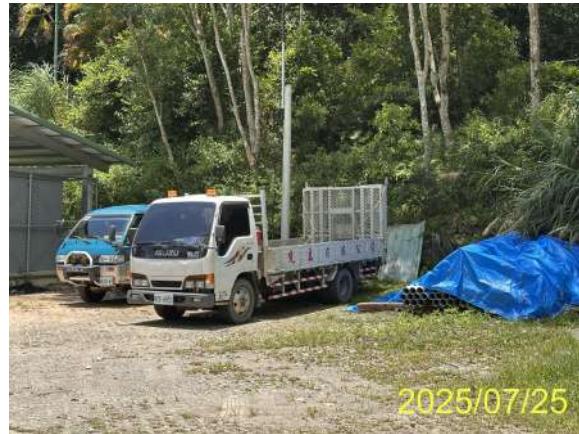
施工材料暫置區之鋼材、機械及人員動線應明顯標示與區分

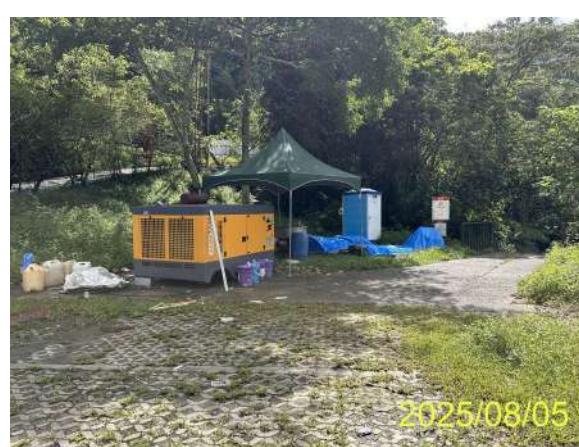
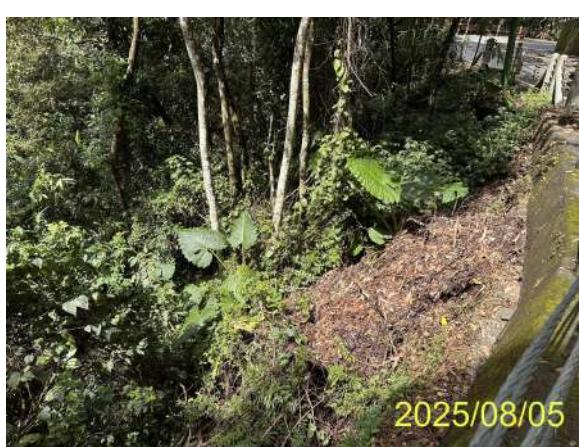
已設置休息區	請協助注意其邊坡滑動或沖刷情況
--------	-----------------

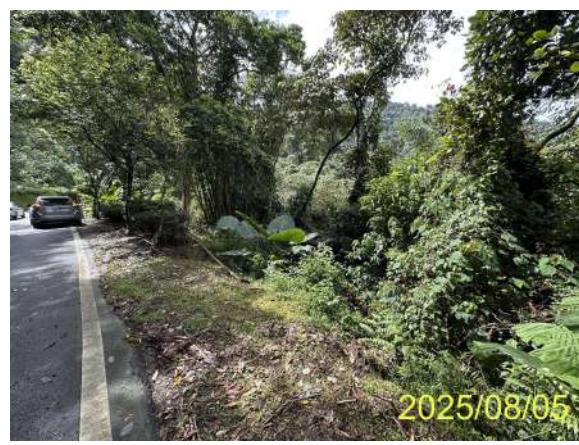
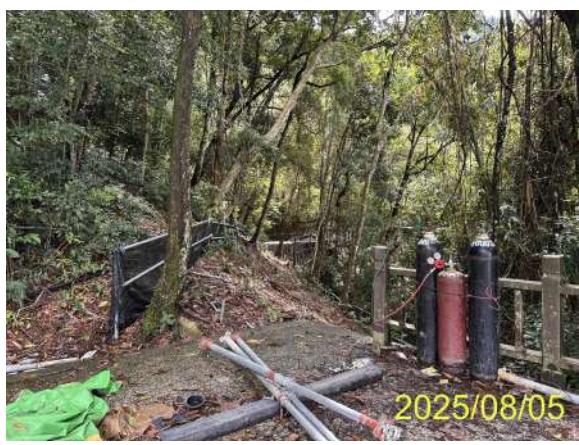
路肩如因施工需求，請注意交維	施工用鋼瓶等器材請妥善固定
----------------	---------------

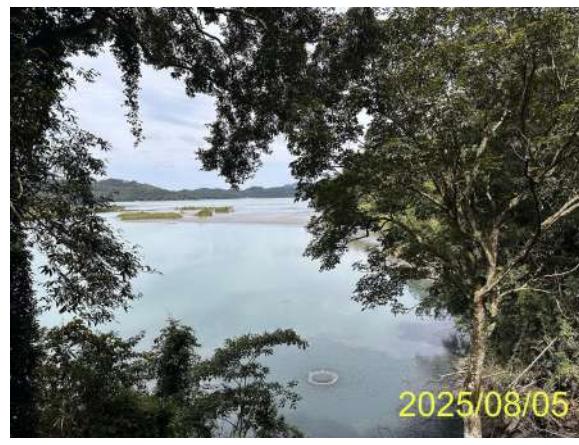
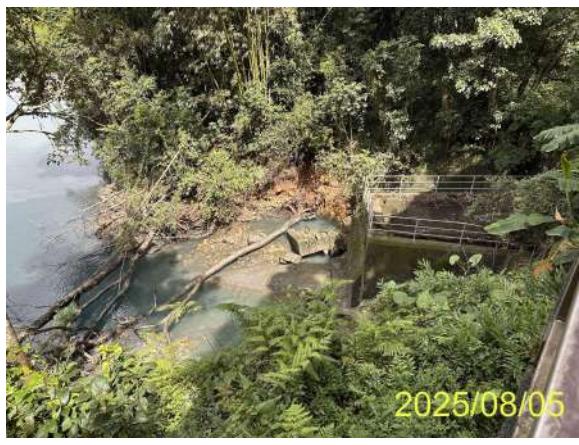
水域部份未受影響	入水口部份有倒木堆積，可請台電協助清除
----------	---------------------

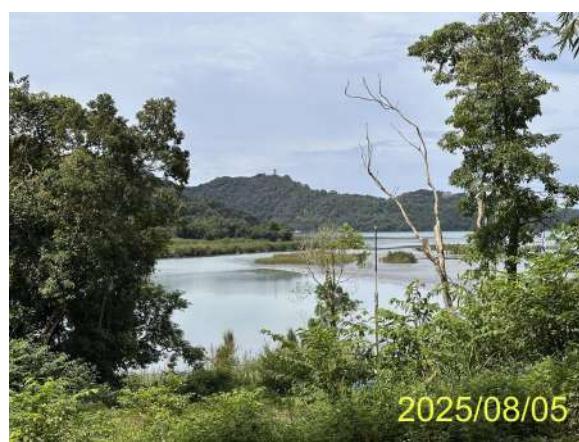
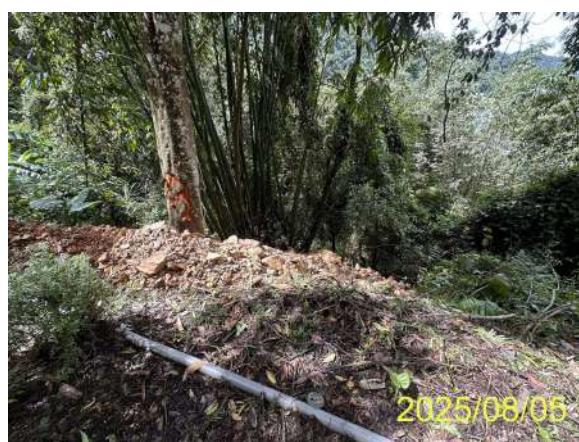
區外之水鳥保護區未受影響

樹木因清理碎石或其它因素損傷

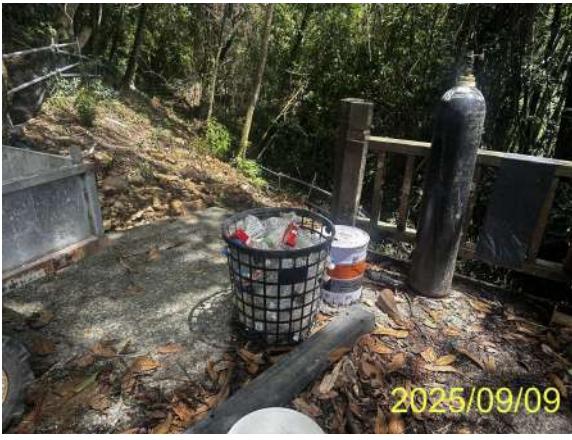
已設置之隔離黑網應予以固定

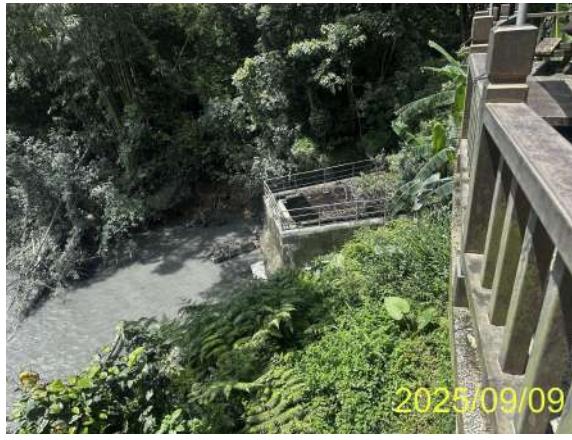
應注意邊坡裸露處可能產生逕流

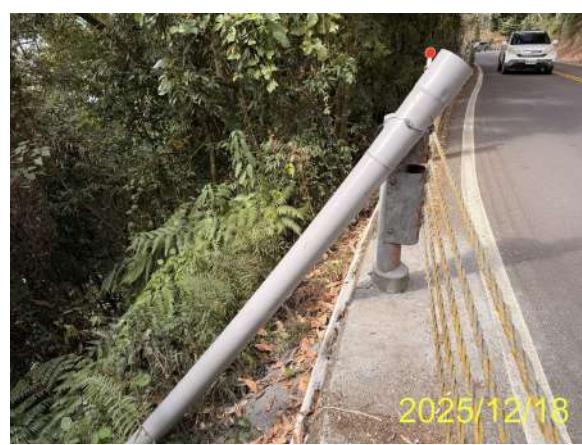
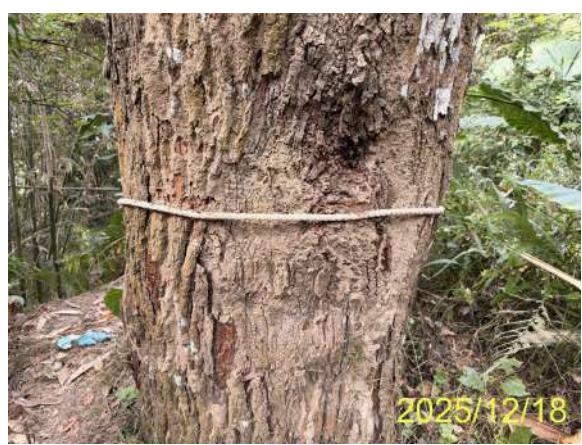
泥砂漿逸散	便道處已明顯裸露

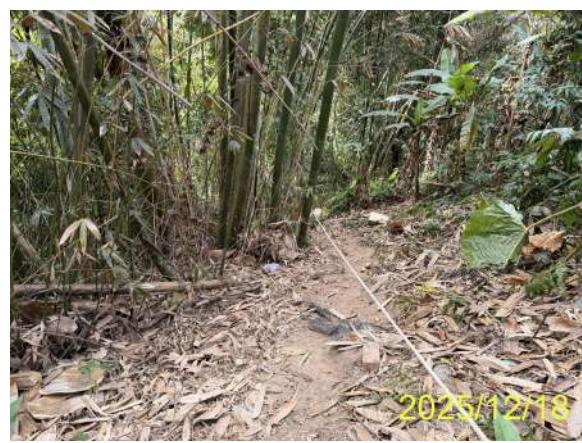
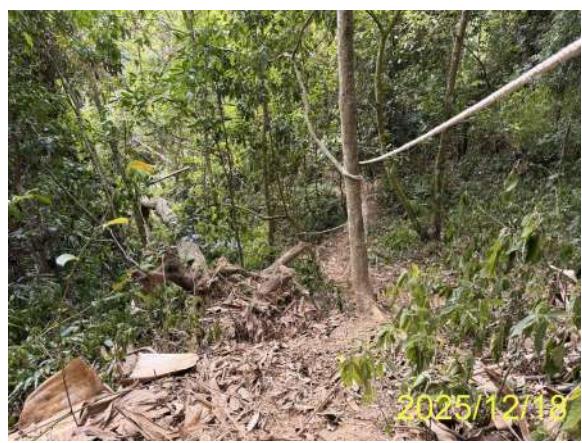
水泥管線未標示

固定處已有樹皮損傷

- b. 施工材料採自邊坡運送已明顯影響地表植被、並有一處樹木傾倒。, 已納入異常狀況，將持續複核。針對裸露地部份應予以覆蓋，以避免地表逕流，影響下方水體水質、並避免升溫，以提高植被復生。傾倒處之樹木，應考量是否復植。
 - c. 本月有數處因纜線固定前未包覆而受損處，已納入異常狀況，將持續複核。
2. 日月潭水體及水域環境:工區周邊水域情況良好，未發現因施工所造成之水質擾動情形。

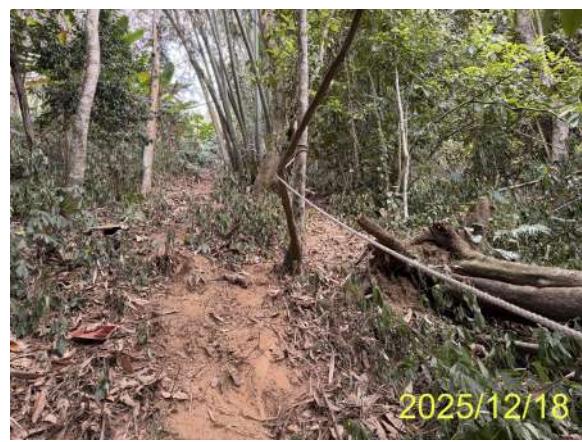
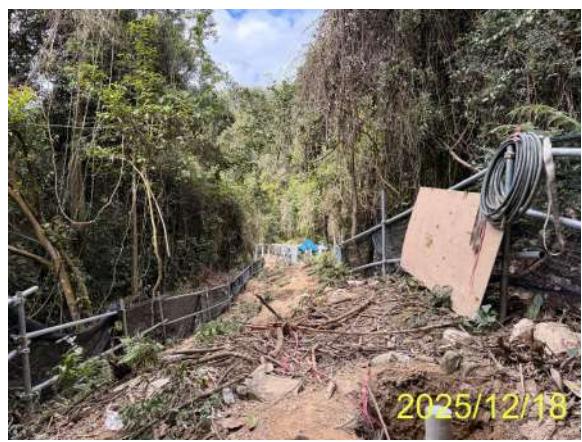
便道裸露處應復舊或鋪設稻草

樹木傾倒處
