交通部觀光署日月潭國家風景管理處
年梯至松柏崙自行車道串聯工程(施工期間)

環境友善措施檢核表

交通部觀光署日月潭國家風景管理處
年梯至松柏崙自行車道串聯工程(施工期間)
2025年11月現勘紀錄

交通部觀光署日月潭國家風景管理處
年梯至松柏崙自行車道串聯工程(施工期間)
2026年01月現勘紀錄

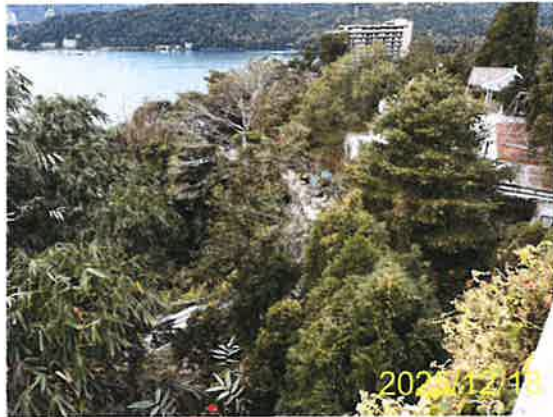
<p>年梯起點出入口已封閉</p>	<p>週邊可爬入空間已封閉</p>

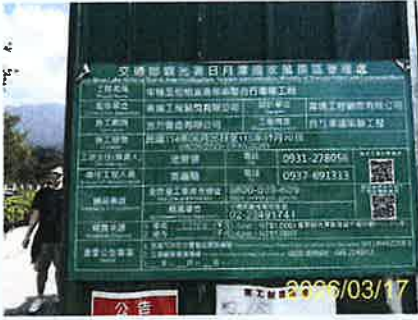
<p>說明: 工程告示牌, 載明工程名稱「年梯至松柏崙高架串聯自行車道工程」, 主辦機關為交通部觀光署日月潭國家風景區管理處, 施工廠商為毅方營造有限公司, 契約期間至115年3月30日, 工程進入最後收尾階段。</p>
 	<p>說明: 現勘點位景觀注記圖(海拔約818m), 可辨識周邊山峰: 杜頭山(944m)、後尖山(1008m)、日月潭水體、綠澗山(1310m)、白石牙山(1173m)、松柏崙山(901m, 本工程終點)、阿里磨山(935m)。</p>

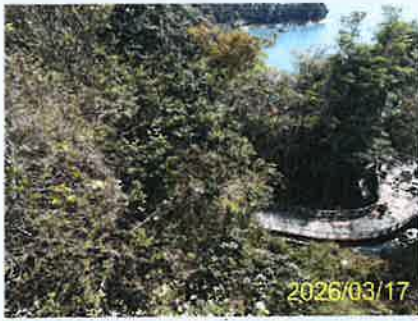
<p>說明: 鳥瞰視角, 年梯木棧道蜿蜒曲線清晰可見, 步道兩側植被茂密, 以竹林及亞熱帶次生闊葉林為主, 遠方日月潭湖面水色翠藍, 整體環境景觀良好。</p>

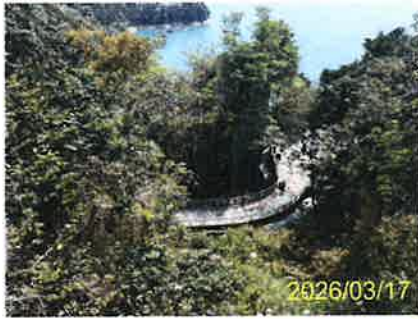
<p>說明: 俯瞰視角, 年梯木棧道穿越林間段, 步道兩側植被保存完整, 竹林與闊葉喬木混生, 後方日月潭湖岸清晰可見, 施工期間植被覆蓋維持良好。</p>

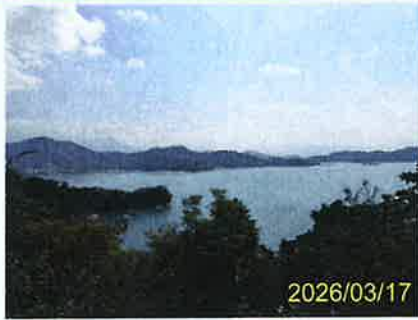
<p>說明: 日月潭全景, 水色呈清澈翠藍, 可見涵碧半島及對岸山丘地形, 現值枯水期湖岸露出帶明顯。目視水體未見異常渾濁或污染情形, 保全水域環境現況良好。</p>

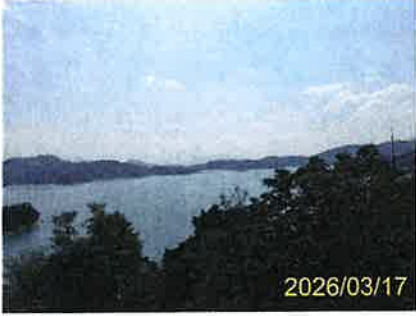
<p>2026/03/17</p>	<p>說明：日月潭廣角水面現況，湖面廣闊，水色清澈，遠山輪廓清晰，天空晴朗；現值枯水期水位偏低，施工坡面與水體之間仍有植被緩衝帶，水域保全功能持續維持。</p>

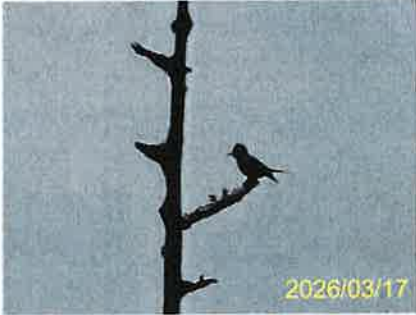
<p>2026/03/17</p>	<p>說明：施工區附近枯立木頂端，發現紅嘴黑鴨鳥類1隻停棲，可見其頭部冠羽特徵；顯示工區周邊野生動物仍持續活動，施工收尾期間應注意降低人為干擾，維護陸域生物棲息環境。</p>

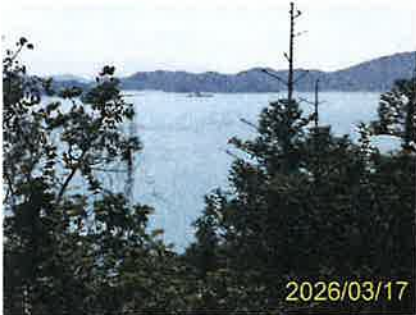
<p>2026/03/17</p>	<p>說明：由林間透過喬木植被眺望日月潭，湖面清澈翠藍，前景喬木生長良好；可見既有大樹與水域之間的植被緩衝帶功能正常，未見施工活動對此區段植被及水域造成干擾。</p>

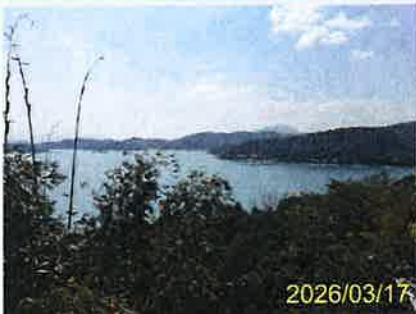
<p>2026/03/17</p>	<p>說明：由步道觀景位置眺望日月潭，前景為竹叢植被，湖面水色清澈翠藍；竹叢生長正常，與湖面水域共同構成本案生態廊道之重要景觀元素。</p>

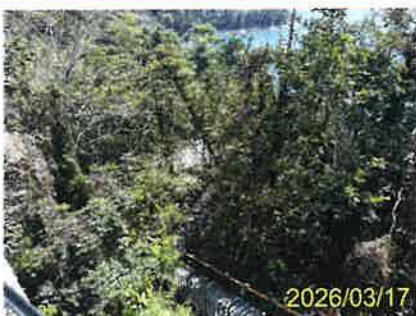
<p>2026/03/17</p>	<p>說明：年梯步道中段鐵欄杆段，步道旁竹叢生長旺盛，現有施工人員於步道上進行收尾作業，步道結構整體完整；兩側植被保留良好，施工作業範圍限縮於步道面層。</p>

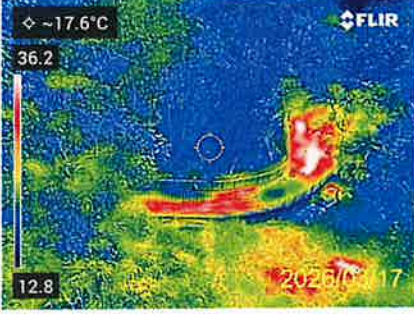
<p>FLIR thermal image showing a path surface (wooden planks) in red/orange (high temperature, up to 36.2°C) and surrounding vegetation in blue/green (low temperature, 12-16°C). The temperature difference is approximately 20°C. The image also shows a temperature of -17.6°C and a date of 2025/08/17.</p>	<p>說明:FLIR熱像儀影像(12.8–36.2°C), 步道硬面(木棧板)呈現橙紅高溫區(最高36.2°C), 周邊植被覆蓋區為藍綠低溫區(12–16°C), 溫差達約20°C;清晰展示保全喬木之遮蔭降溫生態服務功能。</p>

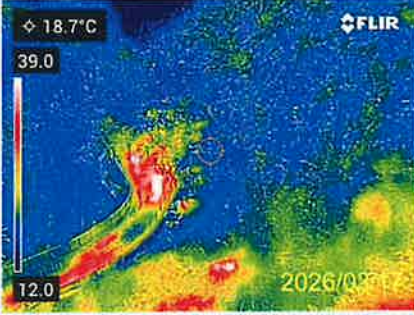
- 工程坡面仍有挖掘機具(挖土機)進行局部施工作業,機具位置集中於施工計畫範圍內之坡面,未見明顯超出工區邊界之情形。
- 施工區坡面局部裸露地尚未全面覆蓋,現值春季氣候不穩定、偶有降雨,建議施工單位落實裸露地覆蓋防護措施,並加強地表逕流截留設施,降低土砂流失風險。
- 年梯木棧道主體結構及鐵欄杆混凝土步階段大部分已施作完成,步道設施外觀良好,兩側植被保存完整;上方連接之傳統中式石板步階現況尚稱良好,惟欄杆鐵件局部有鏽蝕及藤蔓攀附,建議後續維護時一併處理。
- 現勘過程觀察到疑似鶉科鳥類1隻,停棲於施工區附近枯立木頂端,顯示工區周邊仍有野生動物活動,建議施工收尾期間持續注意降低噪音及人為干擾。
- FLIR熱像儀偵測結果顯示,步道裸露硬面(木棧板、混凝土板面)因受日照加熱,表面溫度最高達39.0°C,顯著高於周邊植被覆蓋區(12.0-18.7°C),形成局部熱島效應;建議評估增植喬木或攀藤遮蔭植物,改善步道微氣候。

<p>FLIR thermal image showing a path surface and construction area in red/orange (high temperature, up to 39.0°C) and surrounding vegetation in blue/green (low temperature, 12-16°C). The temperature difference is approximately 20°C. The image also shows a temperature of 18.7°C and a date of 2025/08/17.</p>	<p>說明:FLIR熱像儀影像(12.0–39.0°C), 廣角俯拍步道及施工區, 步道硬面最高達39.0°C, 施工人員體溫熱訊號清晰可辨;顯示春旱無遮蔭環境下步道熱累積情況明顯, 建議加強工人遮蔭及補水措施。</p>

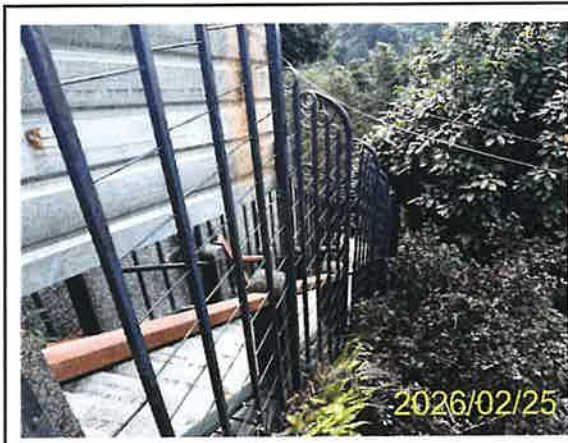
年梯施工現況

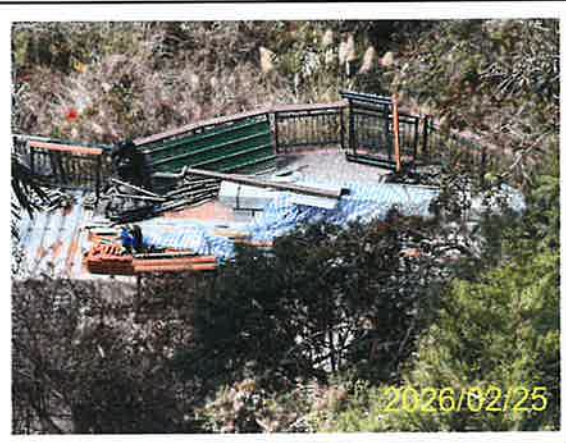
材料區已有覆蓋
