# 交通部觀光署日月潭國家風景管理處

## 大竹湖東段自行車道串聯工程（施工期間）

### 環境友善措施檢核表

交通部觀光署日月潭國家風景管理處  
大竹湖東段自行車道串聯工程（施工期間）  
2025年5月現勘紀錄

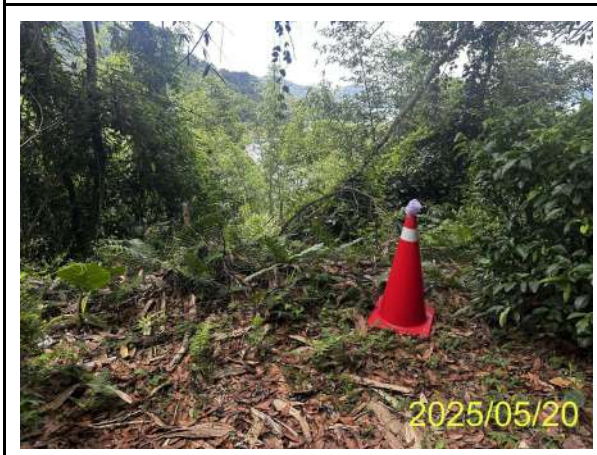
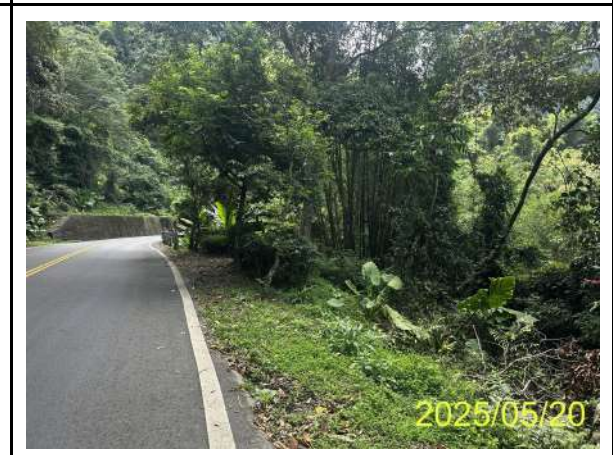
| 施工處邊坡上方已有放置三角錐 | 道路路肩較寬處，如需利用應設交維措施 |

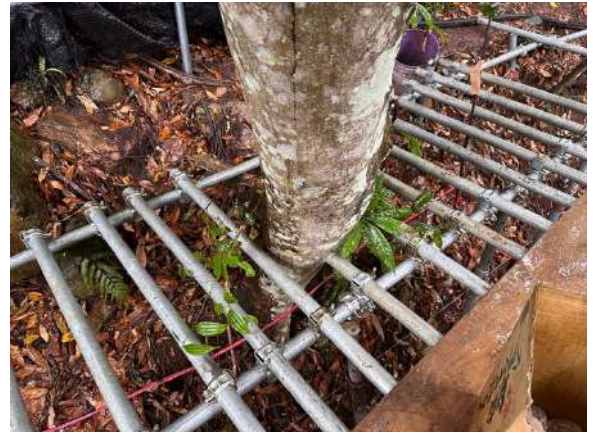
1. 工區兩側大樹：工區兩側大樹未發現有受損情形，但仍需使用稻草蓆進行包覆保護。部分輕軌樁位置未預留足夠樹穴範圍，請進行調整以免阻礙樹木之正常生長。
2. 日月潭水體及水域環境：工區周邊水域情況良好，未發現因施工所造成之水質擾動情形。

臨大竹湖停車場工區，輕軌樁位置未預留足夠樹穴範圍，請進行調整以免阻礙樹木之正常生長。(20250602)

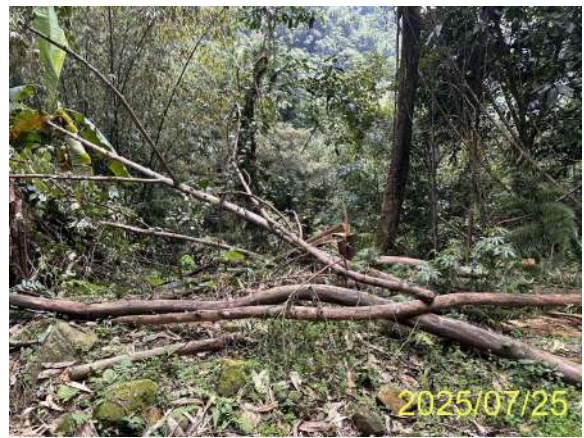
因風災所致之倒木應先行處理，以避免影響施工

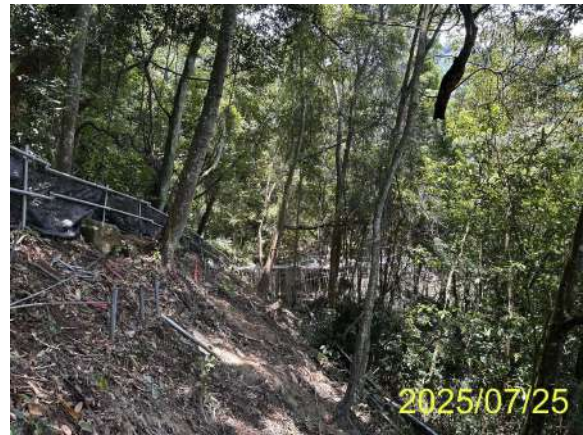
施工便道部份應明顯標示與區分工區範圍

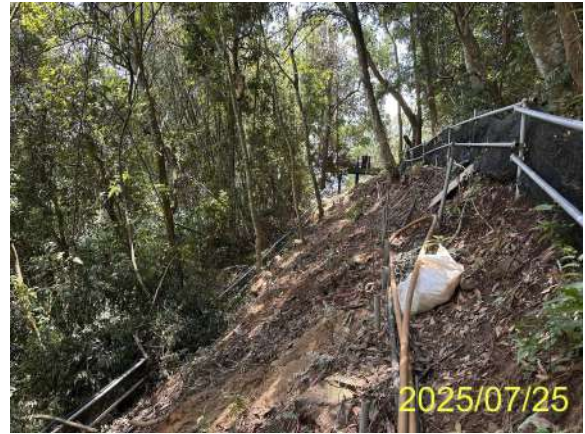
施工區應明顯限縮；原裸露處或因施工所造成之裸露處請注意地表逕流；施工區內之樹木應予以包覆保護

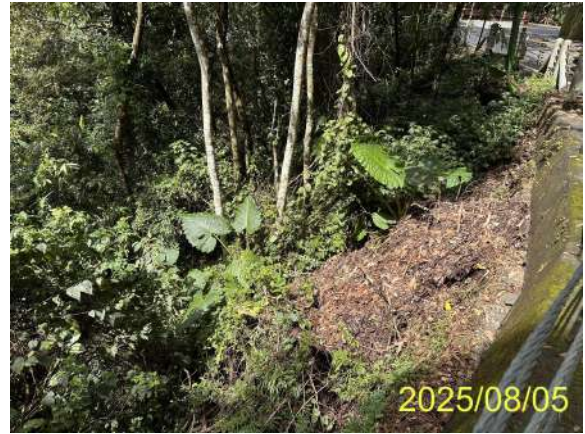
請協助注意其邊坡滑動或沖刷情況

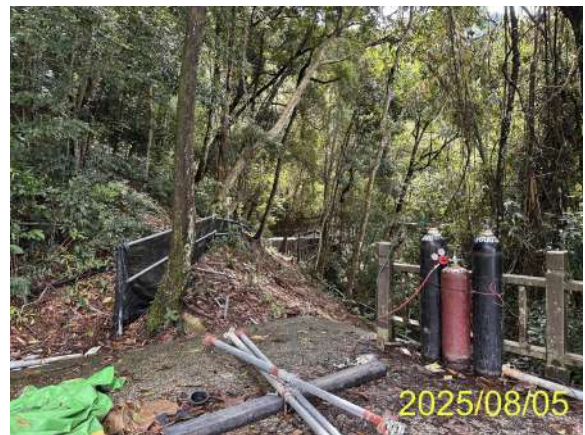
施工用鋼瓶等器材請妥善固定

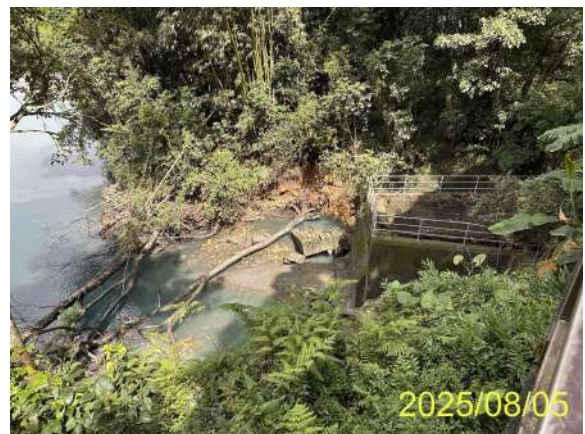
入水口部份有倒木堆積，可請台電協助清除

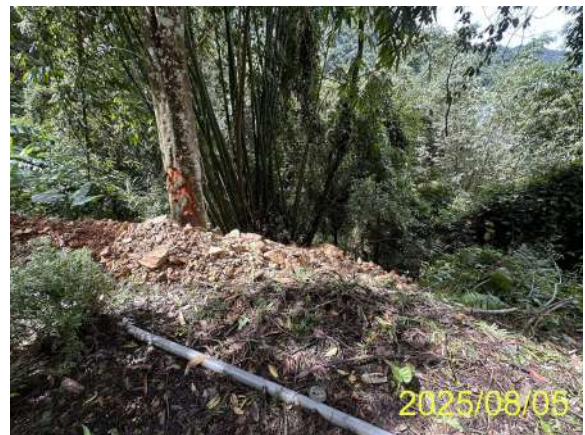
樹木因清理碎石或其它因素損傷

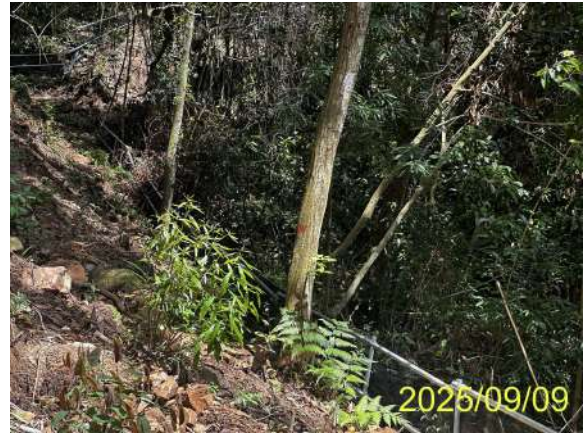
應注意邊坡裸露處可能產生逕流

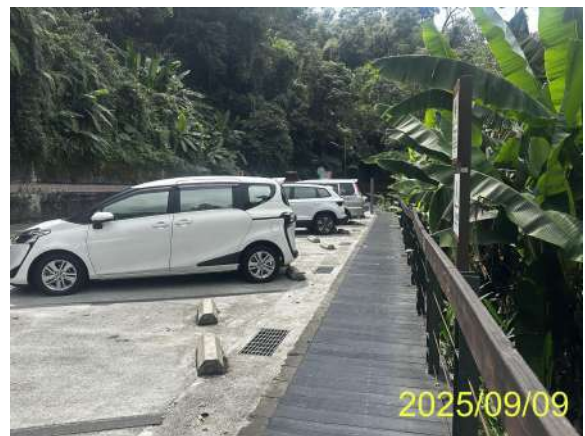
施工範圍標示線可替換為警示帶較為明顯

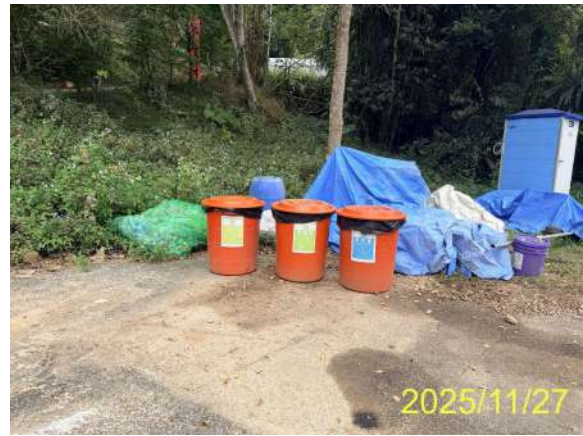
垃圾均有妥善分布，然於本區多次發現台灣獼猴出沒，請注意是否應對垃圾桶上蓋部份放置重物、如有發現其翻找或打翻垃圾桶情況，則應考量是否引入防猴垃圾桶

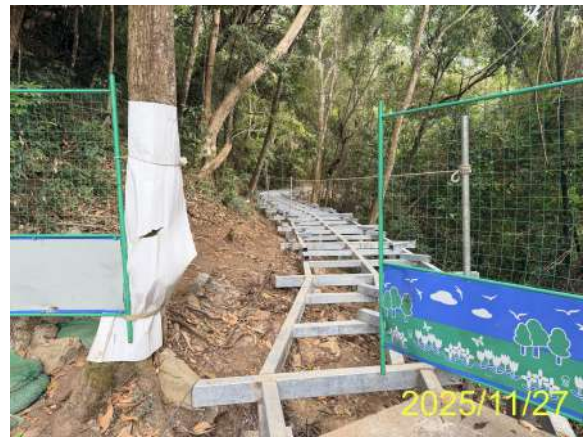
入口處下方運輸用便道於完工後應予以復舊

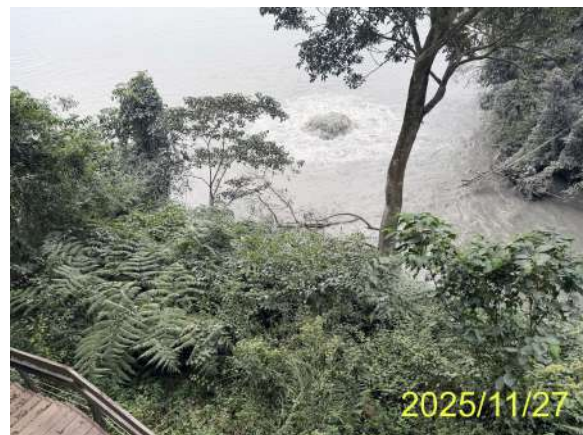
步道上下方裸露處應注意是否過於裸露，可放置黑網或其它覆蓋方式，避免後續水泥砂漿噴逸情況

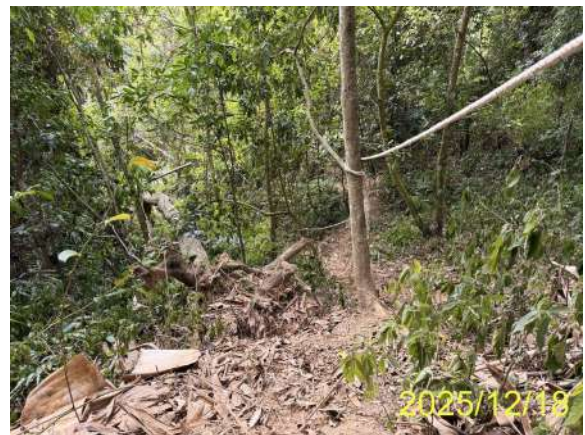
便道裸露處應復舊或鋪設稻草

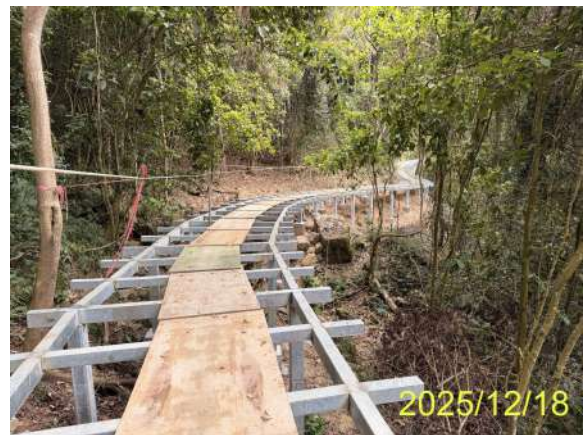
應注意週邊範圍裸露處及防墜落措施

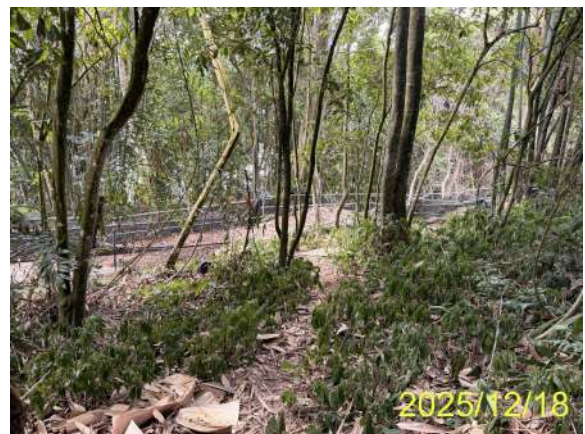
便道裸露處應鋪設稻草

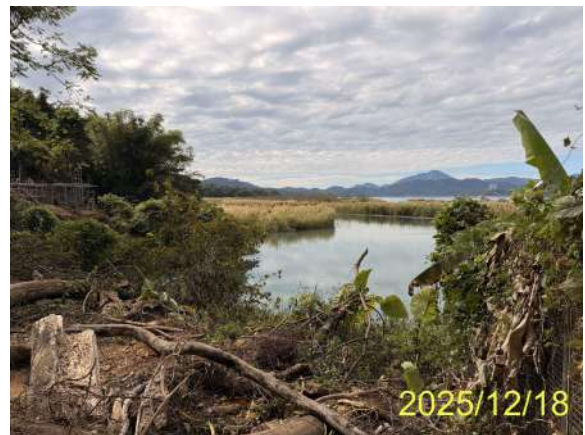
鄰水處應予以標示、並避開水域

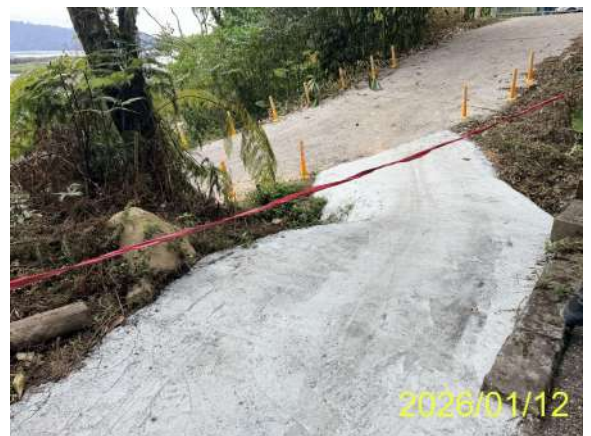
因施工而造成之便道已鋪設水泥，後續建議進行復舊

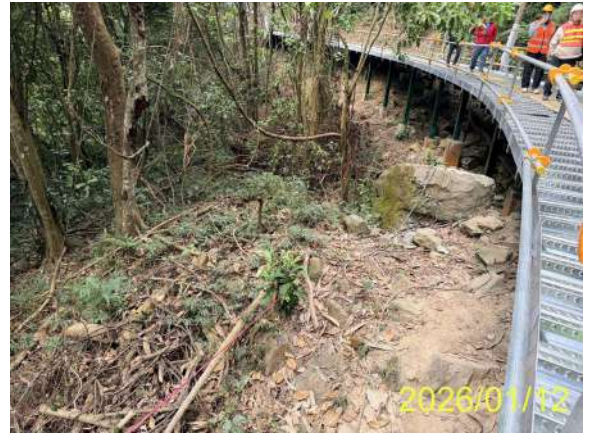
裸露地部份未覆蓋或進行排導水設施

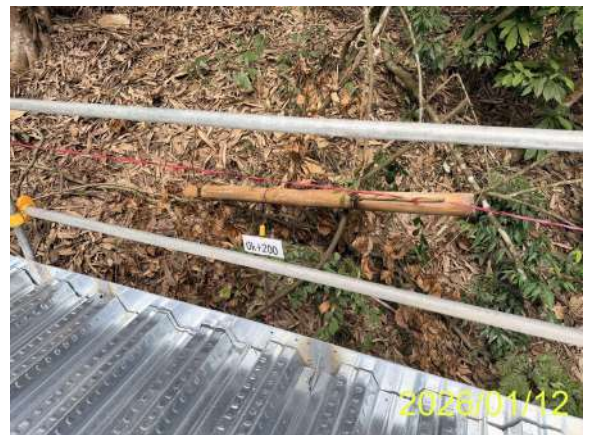
材料運輸造成之裸露地未覆蓋

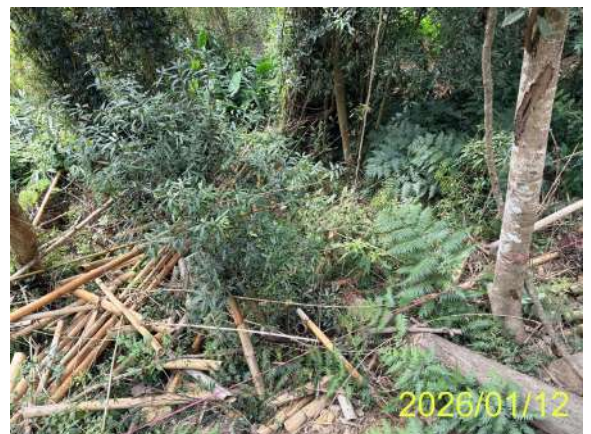
移除之竹子應妥善整理

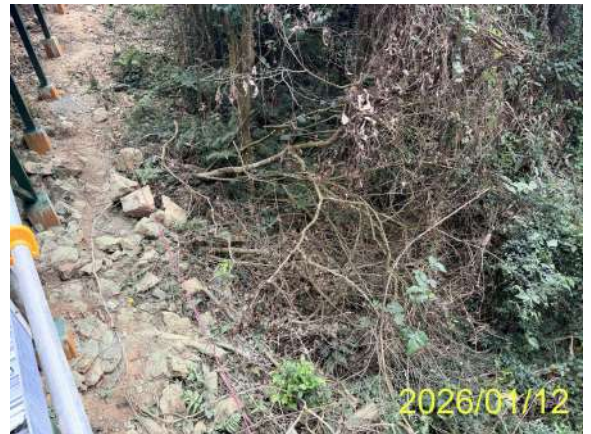
已完成作業之樁柱旁之植被清除後之裸露地  
應鋪設稻草蓆

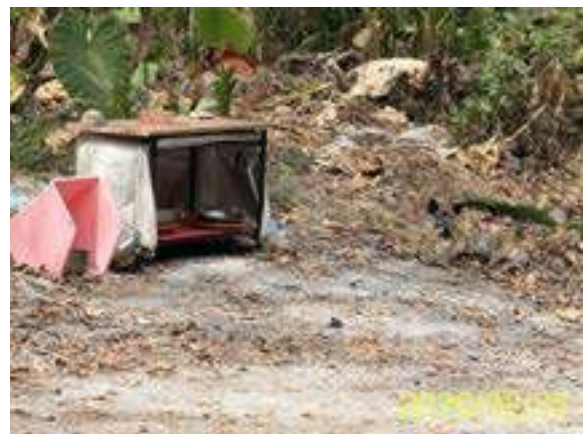
發電機位置可設置警示
