# 大鵬灣國家風景區周邊工程

## 生態檢核自評委託案

### 生態評估階段報告書

中華民國 112 年 11 月

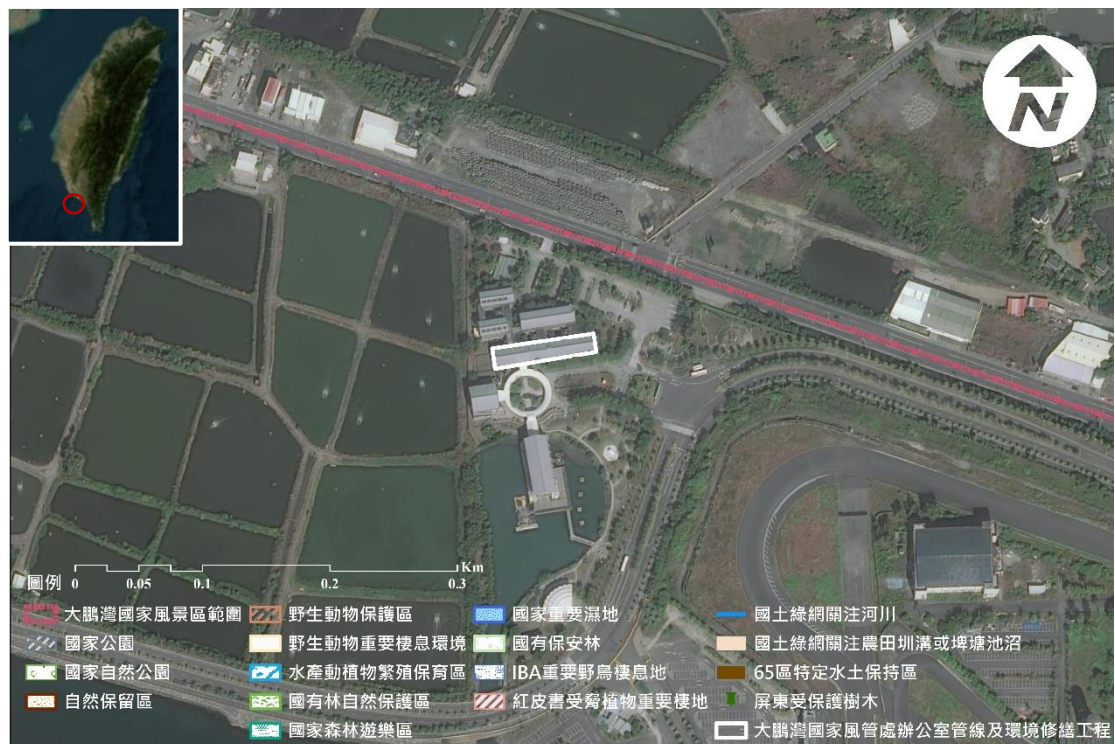
圖 2 大鵬灣風管處辦公室管線及環境修繕工程生態保護區域套疊結果

景區管理處辦公室相關管線整修。辦公室周遭環境主要以遊客中心、道路、停車場、花圃及相關遊客相關設施等建物為主體，生態環境部分人工栽植之行道樹如欖仁(*Terminalia catappa*)、小葉欖仁(*Terminalia mantaly*)、蒲葵(*Livistona chinensis*)、台灣海棗(*Phoenix hanceana*)等景觀植物為主。是否涉及到生態保護區範圍方面，本生態團隊依工程預定範圍透過地理資訊系統並依內政地理資訊圖資雲整合服務平台所提供之圖資進行套疊分析(內政部，2023)；依法定生態敏感區(生態保護區以及自然保護區等)、在地居民、學術研究單位、生態保育團體關注及其它類型，其結果顯示大鵬灣風管處遊客中心預定工程範圍無直接涉及到生態保護及較敏感區域，此外，預定工程範圍內也無屏東重要受保護樹木存在(表 3、圖 2)。

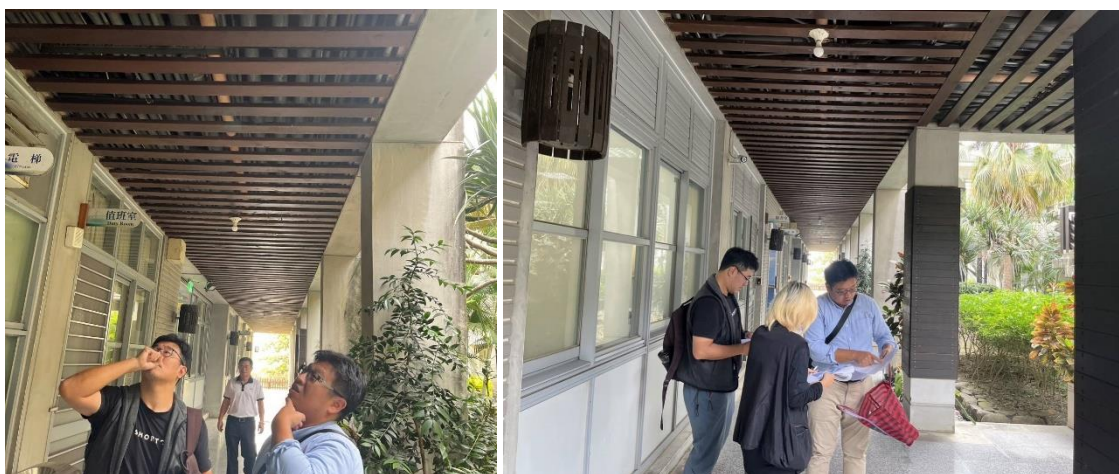
圖 3 辦公室管線及環境修繕工程現勘確認照

由生態團隊人員及專家委員現勘結果來看，本案工程周遭環境多人工建物為主，雖在遊客中心旁有魚塢、瀉湖及濕地等水域棲地，勘查時也記錄到不少鳥類活動，如小白鷺(*Egretta garzetta*)、蒼鷺(*Ardea cinerea*)、小杓鷸(*Numenius minutus*)、家燕(*Hirundo rustica*)等，但本工程內容主要為大鵬灣風管處辦公室內管線及環境修繕相關工程，為既有建築修繕，對於生態影響層面小。因此本團隊認為該工程案因無涉及生態環境保育議題，後續無需辦理生態檢核；而在工程部份委員

建議在管線包覆上應考量防止鳥類築巢及小型動物誤入，此外在工程廢棄物上應妥善處理並避免餵食流浪犬類。

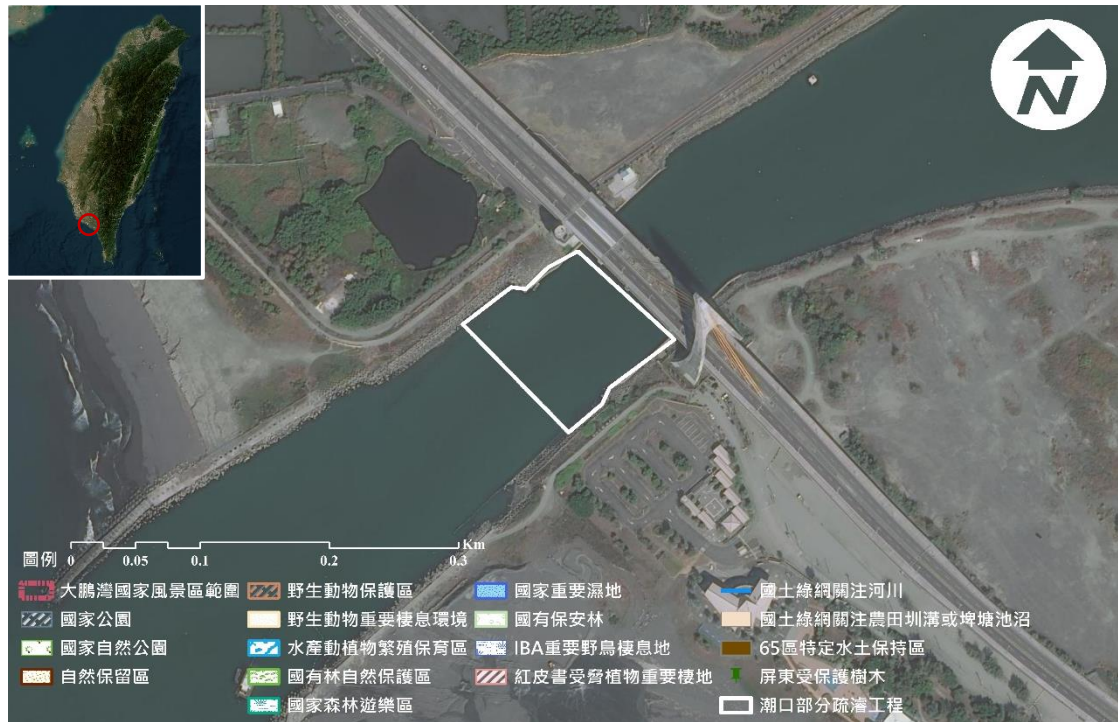
圖 4 潮口部分疏濬工程生態保護區域套疊結果

潮口部分疏濬工程位於大鵬灣國家風景區西南側，其工程範圍為環灣大道之跨海大橋下方河道，主要位在大鵬灣瀉湖主要出海口處，其工程內容為跨海大橋附近海域淤積沙土清淤。大鵬灣原為高屏溪及林邊溪河砂入海後，經海流與季風之作用所形成砂嘴，迴淤圍堵近海淺灣所形成的囊狀內灣，即通稱的瀉湖，面積約 532 ha，水深平均約 2~6 m。由於地勢之故及波浪與潮汐等自然營力影響，大鵬灣瀉湖會逐漸淤積變淺陸化，因此，必須定期辦理疏濬，以維持通洪斷面排水通暢。本次工程項目主要為抽砂船行駛於河道上進行抽砂疏濬以提高大鵬灣瀉湖蓄洪容量及通洪排水功能。在保護區套疊分析結果方面，本案工程預定疏濬範圍無直接涉及到生態保護及較敏感區域，此外，預定工程範圍內也無屏東重要受保護樹木存在(表 4、圖 4)。

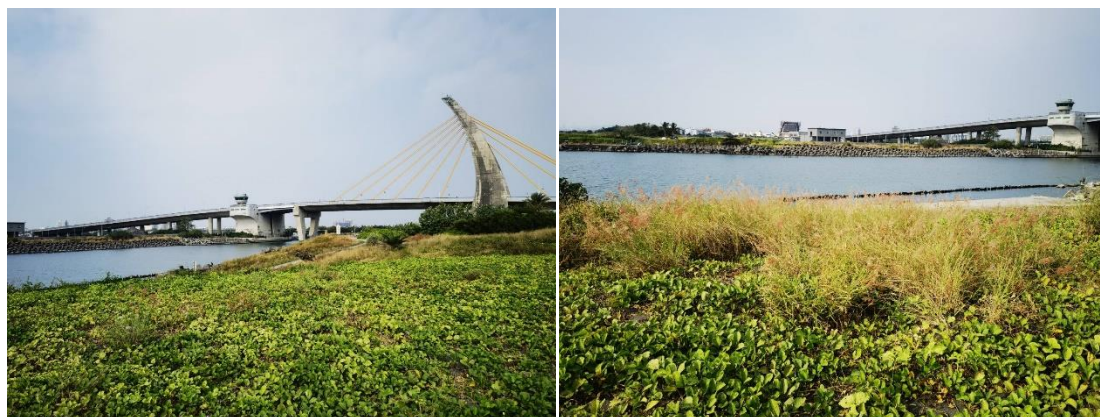
圖 5 大鵬灣瀉潮出海口旁植群

由生態團隊人員及專家委員現勘結果來看，本案工程周遭環境自然度高，雖然兩岸為人工堤防及消波塊，但出海口外圍之沙州及及植被環境仍有不少鳥類及兩生、爬蟲類棲息及利用。兩岸植被上主要以黃槿(*Hibiscus tiliaceus*)、木麻黃(*Casuarina equisetifolia*)、蒲葵為主；地被植群上以濱刀豆(*Canavalia rosea*)、馬鞍藤(*Ipomoea pescaprae*)為主之沙岸植群，其它為雙花草(*Dichanthium annulatum*)、毛馬齒莧(*Portulaca Pilosa*)、一枝香(*Cyanthillium cinereum*)等；現勘時也於工程預定區周遭觀察到水域棲鳥類活動，如小白鷺、唐白鷺(*Egretta eulophotes*)、褐頭鷗(*Prinia inornate*)等。考量到工程為透過抽砂船進行河道內疏濬可能會造成河道較大之擾動，因此本團隊認為該工程案雖無涉及生態環境保育議題無需辦理生態檢核，但由於工程內容會短期對於河道水域擾動干擾，因此建議工程執行期前後應辦理環境影響監測，如施工範圍上下流河道水質監測等；在工程部份委員建議部份，則建議在工程進行中需要注意河口生態之維護工作並應配合潮汐與魚類進行瀉湖時段進行抽砂作業並進行水下生態調查。

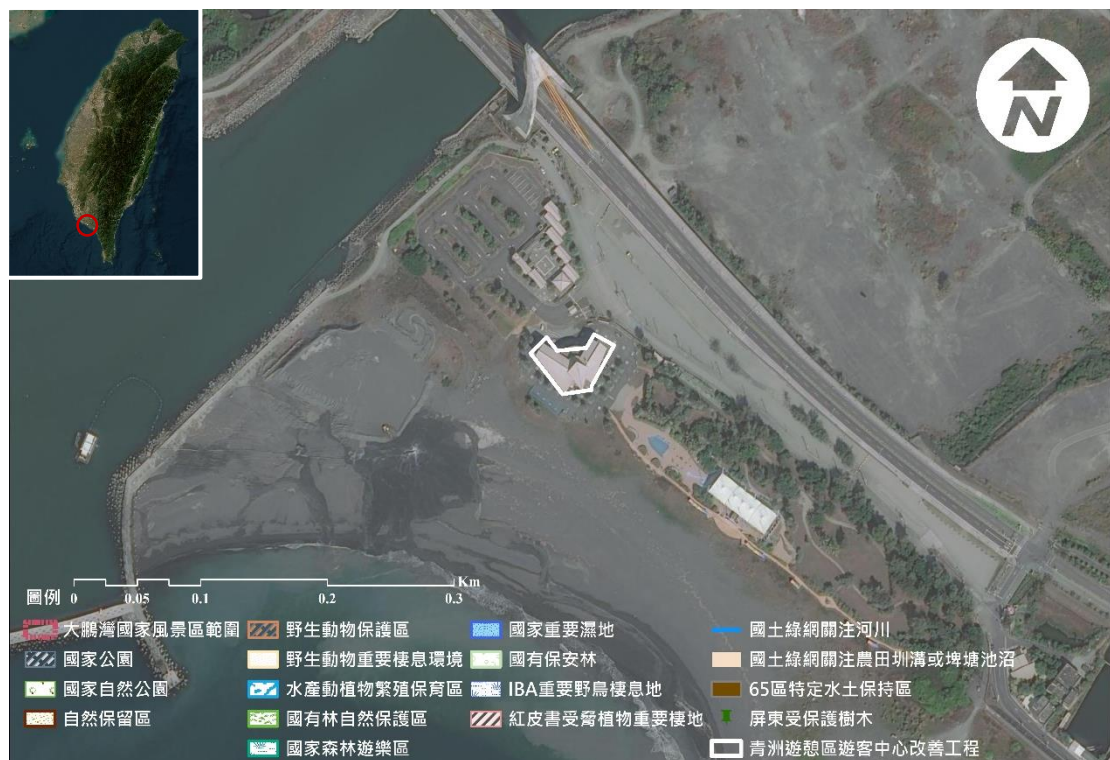
圖 6 青洲濱海遊憩區遊客中心改善工程生態保護區域套疊結果

青洲濱海遊憩區遊客中心改善工程內容主要為室內裝修，青洲濱海遊憩區遊客中心位於大鵬灣青洲濱海遊憩區內，遊憩區佔地約 7.6 ha，並位於大鵬灣瀉湖唯一出海口西南側。因應青洲沙灘保護作為，由大鵬灣國家風景區管理處與第七河川局分工施作夾灣工程，工程完成後，地形呈現月牙灣之形狀；因地理環境優越，背倚大鵬灣、面向台灣海峽，觀海視野極佳，可遠眺小琉球與海面上點點船隻及海天一色美景，且更因緊臨大鵬灣跨海大橋橋邊，為大鵬灣國家風景區內熱門之觀光景點，並設置遊客中心以有效、完善之整體服務提高整體旅遊環境品質並豐富遊客遊憩體驗(大鵬灣國家風景區，2023)。在保護區套疊分析結果方面，本案工程預定施工範圍無直接涉及到生態保護及較敏感區域，此外，預定工程範圍內也無屏東重要受保護樹木存在(表 5、圖 6)。

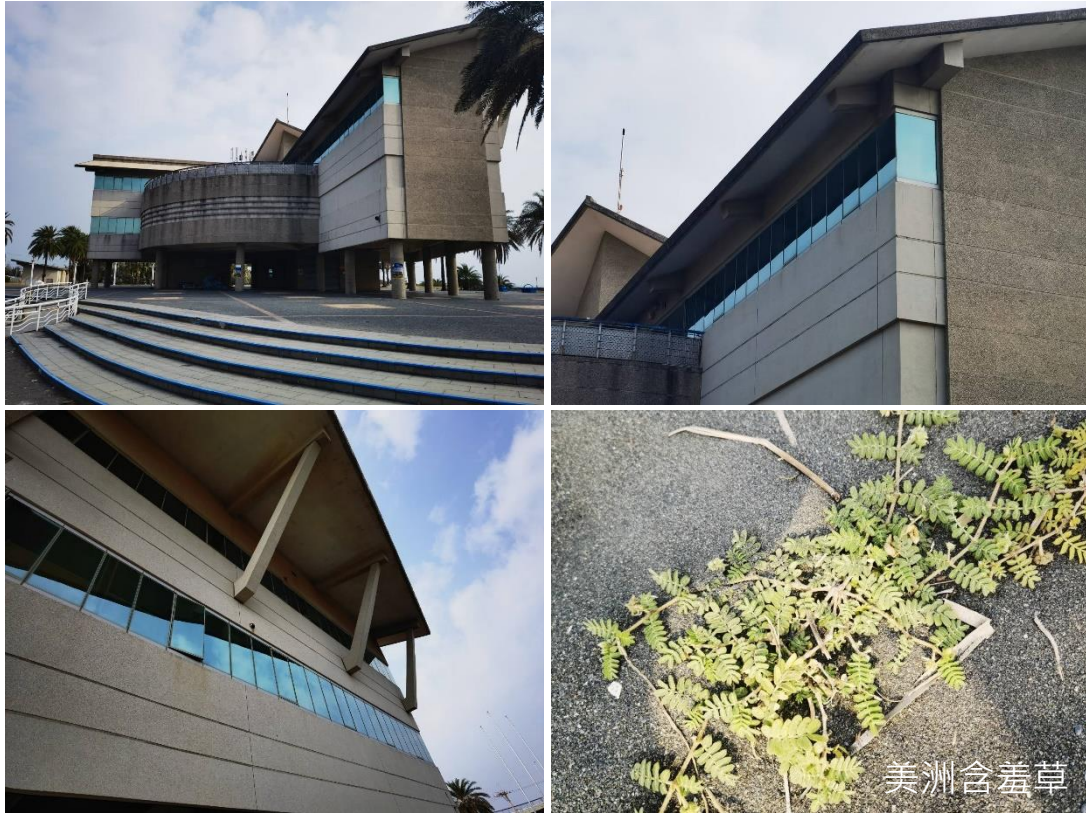
圖 7 青洲濱海遊憩區遊客中心勘查現況

由生態團隊人員及專家委員現勘結果來看，於遊客中心周圍主要種植台灣海棗，而在遊客中心較外圍則為木麻黃、黃槿等植群為主；沙岸植群與潮口部分疏濬工程所勘查記錄到之物種相同，但生態調查人員也發現在園區外草生地生長不少外來植物美洲含羞草(*Mimosa diplotricha*)之族群。現勘期間於沙岸及園區只記錄到麻雀(*Passer montanus*)及家八哥(*Acridotheres tristis*)外並未發現需關注物種。考量本工程主要為遊客中心內部建築改善，因此本團隊認為該工程案因無涉及生態環境保育議題，後續無需辦理生態檢核；在委員意見方面則建議後續在施工期間避免便當或是食物殘渣吸引流浪犬覓食。此外，由於建築物久未使用，宜注意是否有無野生動物如蝙蝠類生物棲息、利用，若有則宜妥善安置並請生態團隊人員再進行後續生態調查。

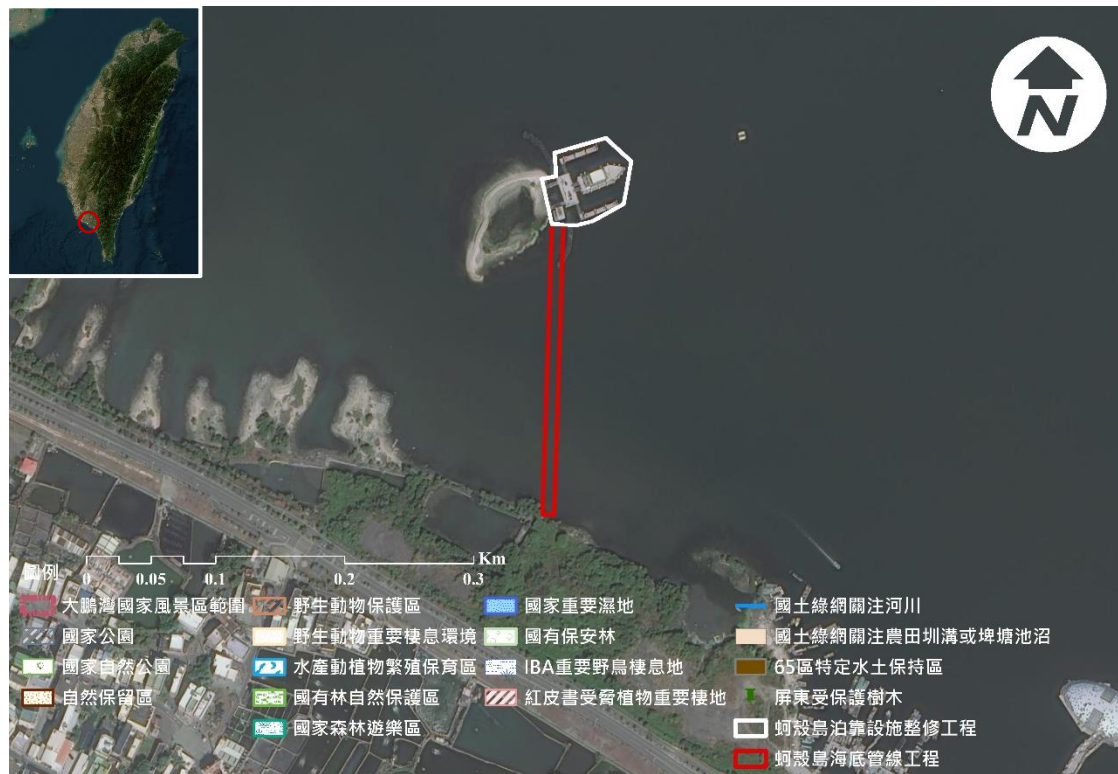
圖 8 蚵殼島海底管線及泊靠設施整修工程生態保護區域套疊結果

蚵殼島海底管線工程及蚵殼島泊靠設施整修工程皆位於蚵殼島。位於東港的大鵬灣國家風景區瀉湖之蚵殼島，其工程內容分別為蚵殼島海底管線修復及周邊浮動平台修復。蚵殼島位在大鵬灣環灣道路 6 k 處，為人為因素所造成之面積約 0.7 ha 漂浮在瀉湖上人工島嶼(圖 8)。由於蚵殼島並未直接連結陸地，因此，大鵬灣國家風景區管理處在此建設了浮動碼頭，以利遊客眾搭乘遊湖船時登島遊覽，並在島上設有相關觀光設施。在保護區套疊分析結果方面，本案工程預定施工及管線鋪設範圍無直接涉及到生態保護及較敏感區域，此外，預定工程範圍內也無屏東重要受保護樹木存在(表 6、圖 8)。

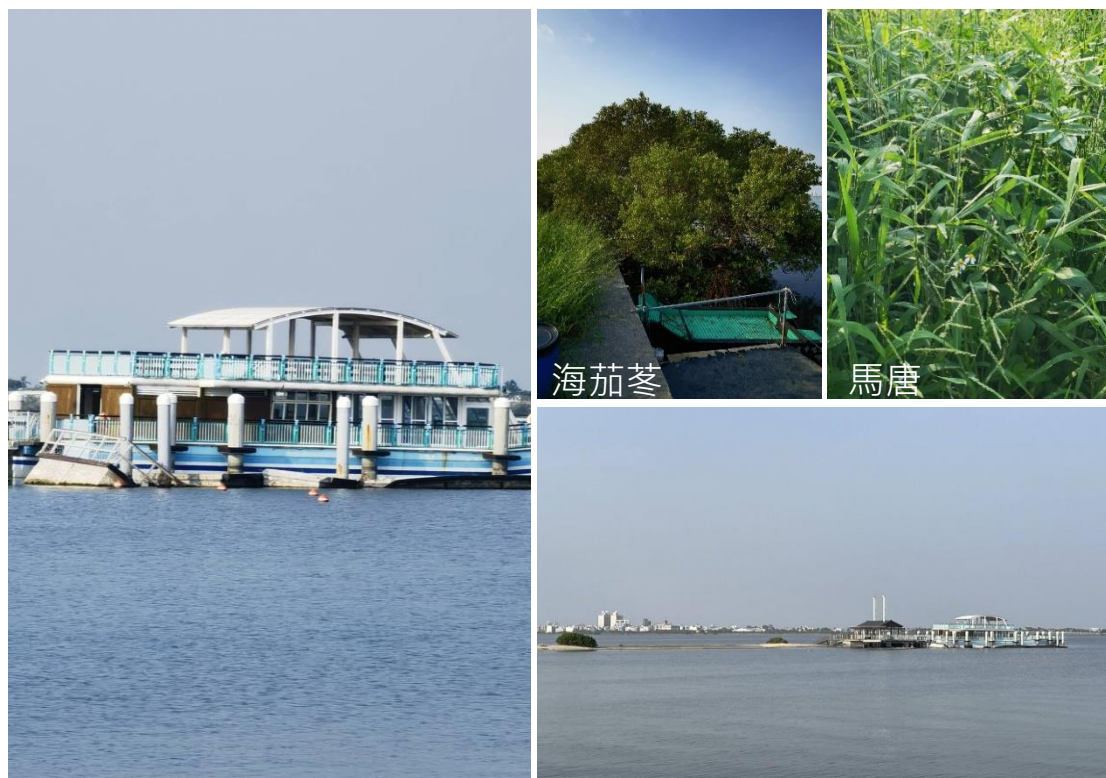
圖 9 蚵殼島勘查現況

由現勘結果方面，生態環境上，蚵殼島由於本身產生的因素及加上蚵殼島漲潮時會埋在海水中而在退潮時會裸露出來之故，蚵殼島上除了部份草本植物外並無木本植群存在；陸域生物方面並無相關文獻指出蚵殼島有生物利用，主要是該棲地不適合陸域生物生存及人為干擾頻度高之故；蚵殼島周遭皆為大鵬灣瀉湖之水域環境，因此水生生物方面，主要以大鵬灣所記錄到 51 科 173 種魚類為主。在蚵殼島泊靠設施整修工程方面，主要為修繕島上泊靠相關設施，對於生態環境影響層面小，因此，因此本團隊認為該工程案因無涉及生態環境保育議題，後續無需辦理生態檢核；而在蚵殼島海底管線工程方面，則為進行海底管線工程鋪設，考量到蚵殼島地質、周遭環境及管線鋪設量體小，因此本團隊認為該工程案因無涉及生態環境保育議題，後續工程無需辦理生態檢核；但海底管線工程鋪設時會擾動水環境及瀉湖旁植群，因此建議工程執行期前後應辦理環境影響監測，包含岸邊植群動

態，水質變化等。在委員意見方面，兩件工程在進行時皆需避免造成岸際紅樹林的破壞，而在海底管線鋪設時也需避免水下生態衝擊，在鋪設管線時可參酌舊有路線進行，土方回填亦應確實處理，如有水下沉積物可篩選適當成份(如蚵殼)回填蚵殼島，以維持該特殊景觀。

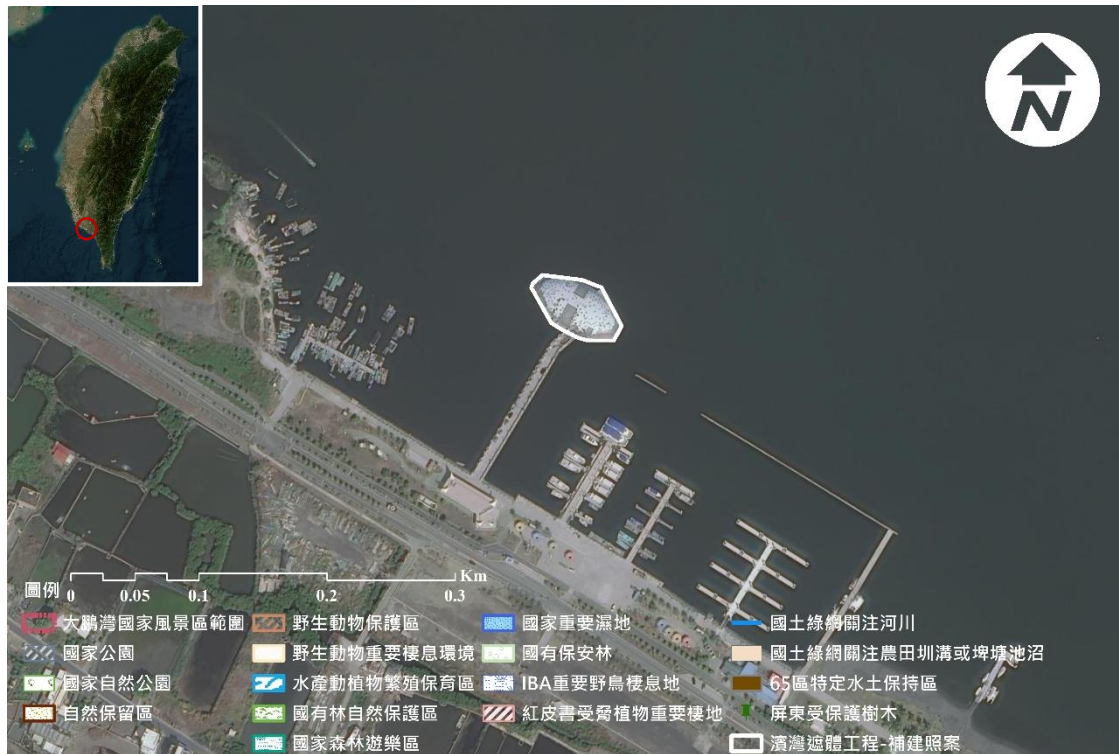
圖 10 濱灣遮體工程-補建照案工程生態保護區域套疊結果

預定施工範圍無直接涉及到生態保護及較敏感區域，此外，預定工程範圍內也無屏東重要受保護樹木存在(表 7、圖 10)。

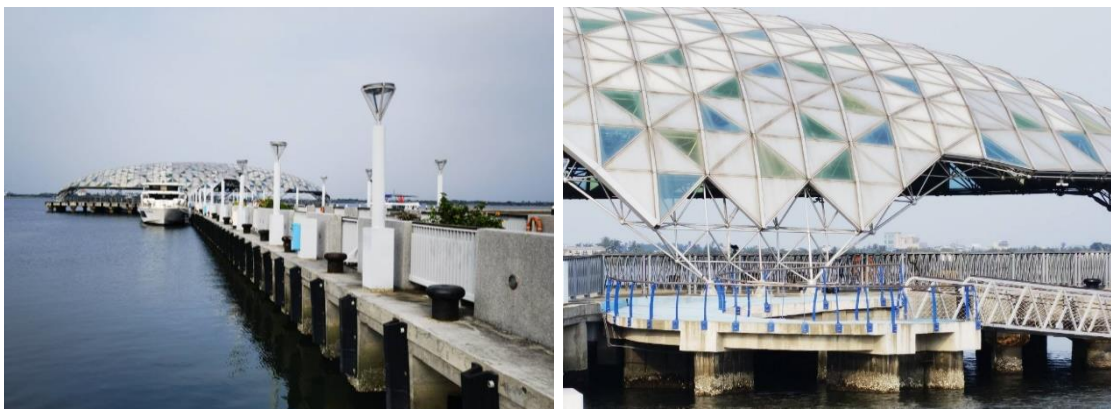
圖 11 濱灣之心遮體工程勘查現況

濱灣之心主建體座落於瀉湖上，透過棧橋與濱灣碼頭連接，因此在生態環境上多為建物及人為栽植之觀賞用植物。水域部份與蚵殼島相關，主要建物建於大鵬灣瀉湖上，周遭皆人工建物及水域環境。除人工栽植之景觀植物並無其它植群，而水域生物方面則以文獻所記錄魚類為主。在濱灣遮體工程主要既有建物補建照申請，因此，本團隊認為該工程案因無涉及生態環境保育議題，後續無需辦理生態檢核。

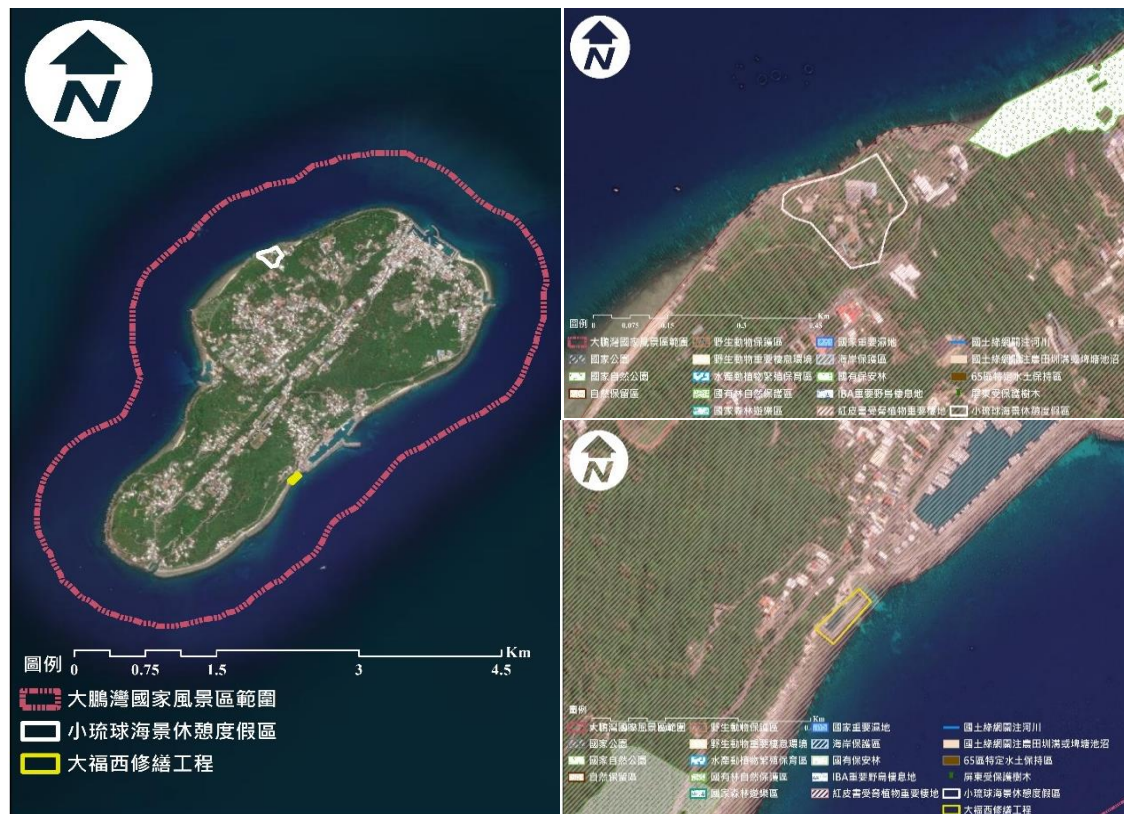
圖 12 小琉球海景休憩度假區大福西修繕工程生態保護區域套疊結果

主要分為小琉球海景休憩度假區與大福西之修繕兩處，工程內容分別為工程項目海景休憩區露營區建置及大福西環境整修。小琉球為台灣近海唯一的珊瑚礁島嶼，全島遍佈石灰岩洞地形與珊瑚礁海岸地形等特殊環境並具有豐富的生態資源。小琉球海景休憩度假區位在小琉球西北端肚仔坪路，該度假區由遠景資訊有限公司承租，自 112 年 9 月 1 日起正式營運，目前於室內設置在地創生藝術展區，定期辦理藝術展覽並於走廊建置吧台、於戶外設置桌椅等硬體設施。未來規劃經營項目計有露營場、海龜生態區、環境教育展示區、水域遊憩體驗區等；大福西則位在小琉球東南端緊鄰大福漁港加油站旁之廢棄漁港，為小琉球地區知名潛水區域。在保護區套疊分析結果方面，本案工程預定施工範圍主要位於大鵬灣國家風景區及紅皮書受脅植物重要棲地內，此外，在預定施工範圍外約 400~600 m 則有國有保安林(未直接涉及到)，島上並無屏東重要受保護樹木存在(表 8、圖 12)。

小琉球生態豐富及具特色，由保護區套疊分析結果能得知，小琉球全島都紅皮書受脅植物重要棲地範圍內。在植被上依羅凱安等 2009 年對於小琉球生態進行全面調查結果能得知，小琉球全島植被組成依

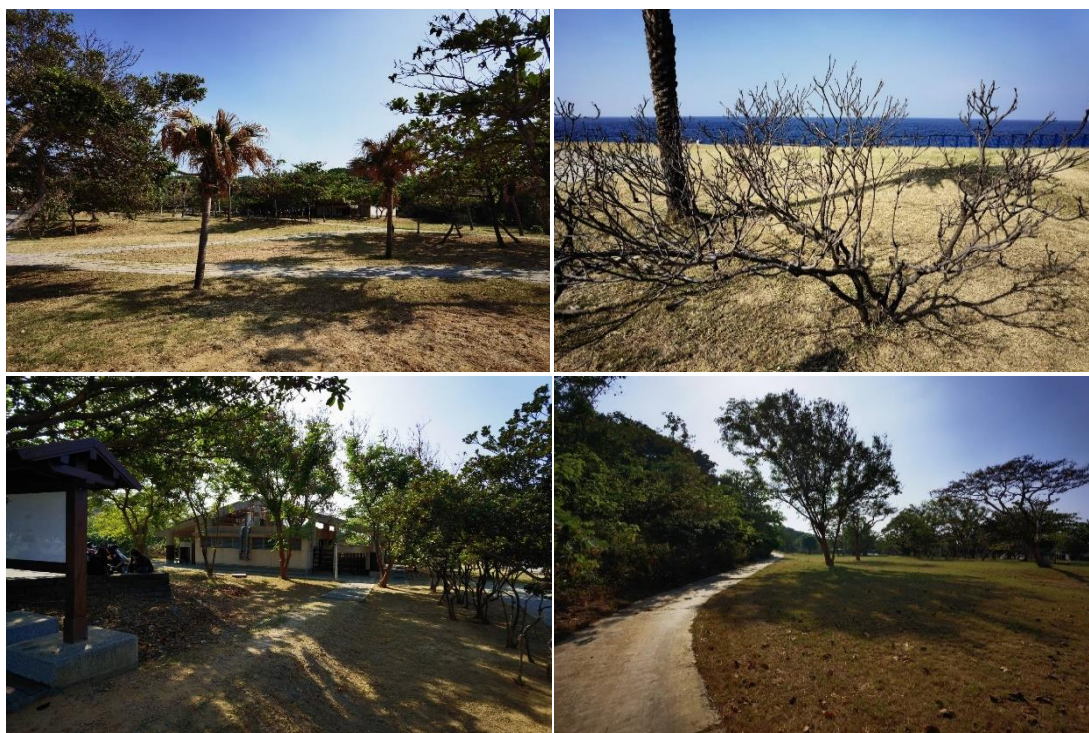
圖 13 小琉球海景休憩度假區勘查現況

現勘部份，在本案工程生態環境方面，小琉球海景休憩度假區本區於人為活動頻繁，海岸林相受干擾程度高，因此林相組成以次生林為主；其中上層林木以銀合歡(*Leucaena leucocephala*)、血桐(*Macaranga tanarius*)為主要組成樹種，下層植群則以白水木(*Heliotropium foertherianum*)、林投(*Pandanus odoratissimus*)。靠近礁石區海岸地則是以馬鞍藤(*Ipomoea pes-caprae*)、濱刀豆(*Canavalia rosea*)等草本藤蔓植群。園區內植群多為台灣海棗、蒲葵、黃槿、榕樹(*Ficus microcarpa*)等，但可能受到園區閒置之影響而使整體林木健康度較差，部份林木有受到蟲害而有腐朽之情況。本案工程內容主要為海景休憩區露營區建置，而小琉球全島皆被劃入紅皮書受脅植物重要棲地內，但由生態調查人員現場勘查後，確為預定工程範圍內並無

受關注之物種或是受脅植物存在；預定工程現地為既有建築，因此本團隊認為該工程案因無涉及生態環境保育議題，後續無需辦理生態檢核。在委員建議方面，在工程廢棄物應確實妥善處理，以免影響環境景觀，此外，現地植栽受風(鹽)害及白蟻寄生現象嚴重，在工程進行時一併進行補植或防治處理。

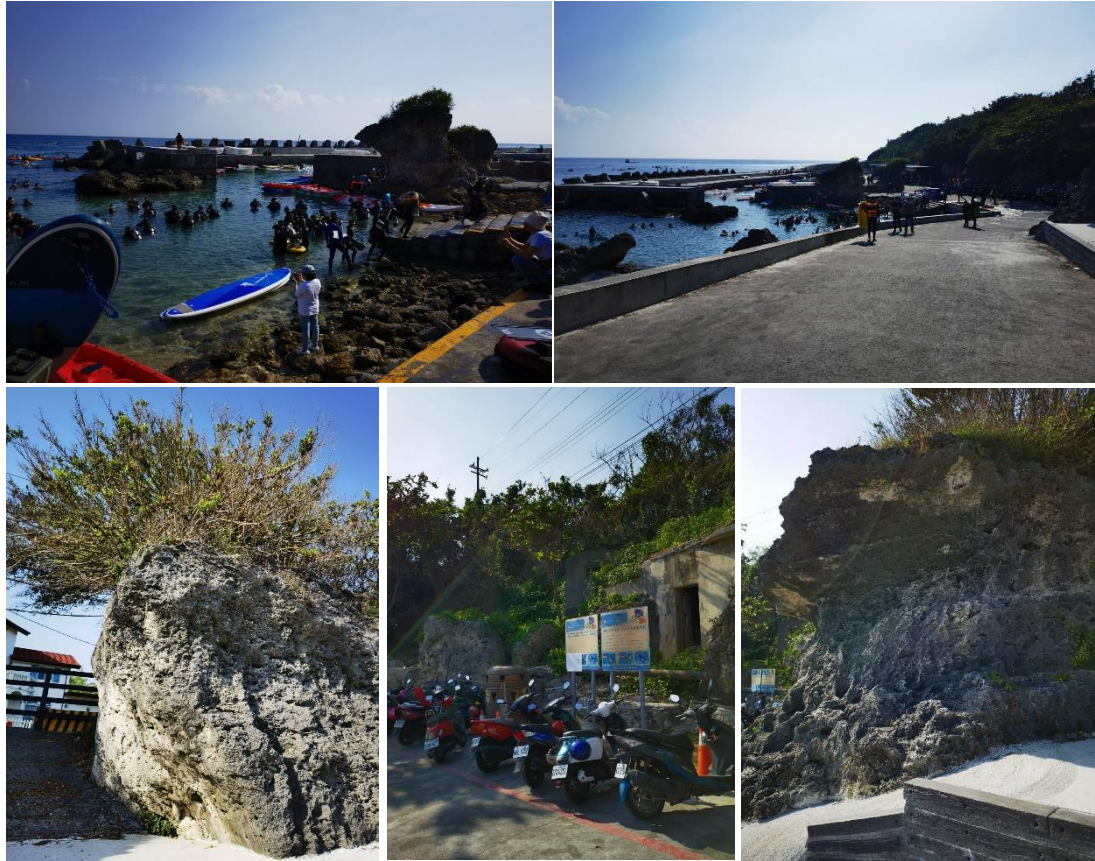
圖 14 大福西修繕工程勘查現況

大福西修繕工程則位在大福漁港外側，因此，一旁則有堤防及消波塊等人工構造物；面向施工處左側為厚石裙礁，礁岩因長年受到海水侵蝕作用，裙礁呈現一條一條的海溝狀，為小琉球東南沿海一帶主要的地型樣貌。在厚石裙礁岸上潮間帶主要為沙灘底質及珊瑚礁，濱海植被主要由馬鞍藤、開卡蘆(*Phragmites vallatorius*)及馬氏濱藜(*Atriplex patens*)、臭娘子(*Premna serratifolia*)組成。該區域為遊客潛水戲水熱門景點，人為活動頻率高。工程內容為大福西環境整修，其工程主要以既有建物為主且量體小並無直接涉及到水域環境，因此本團隊認為該工程案因無涉及生態環境保育議題，後續無需辦理生態檢核。而考量到小琉球生態特殊性，建議施工期間進行工程區域周遭環境生

態監測。而在委員意見方面，由於本區域水域遊憩體驗之遊客人數眾多，在工程進行期間除遊客安全性考量外，應在工程期間進行水質監並維護水域生態，在工程期間所產生之廢棄物亦應確實處理以維護環境景觀。
