交通部觀光署阿里山國家風景區管理處

主旨:檢陳本處召開「113年度動支計畫工程案之協助評估生態檢核審查會議」紀錄1份,如說明,謹請鑒核。

召開 113 年度動支計畫工程案之協助評估

生態檢核審查會議紀錄

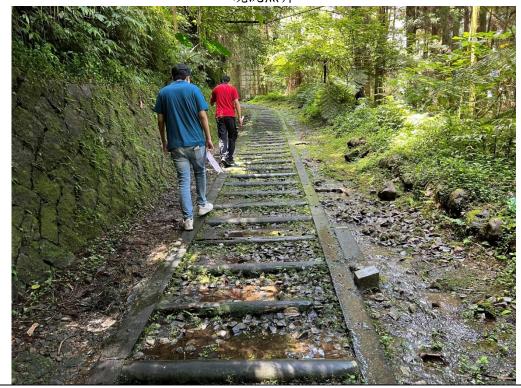
木馬棧道排水不良、步道溼滑情形

- ▶ 現有砂岩石板步道踏階不平整,鬆動。
- ▶ 現有木馬道、格框步道排水不良、溼滑
- 現有木棧道、跨橋面板老舊、破損。
- ▶ 現有觀景台、休憩亭老舊、漏水。

- 砂岩石板步道重新調校、基底補強。
- 木馬道排水改善、新設木馬道意象。
- 木棧道、跨橋面板、欄杆更新。
- 觀景台、休憩亭木作更新、屋頂修繕。
- 三、未來經營管理模式 由本處維護管理或委由社區維護。

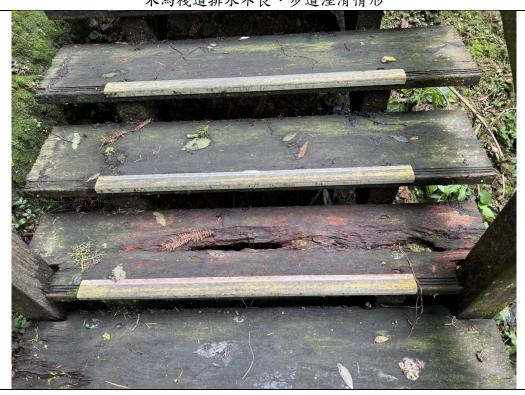
木馬棧道之面板破損毀壞情形

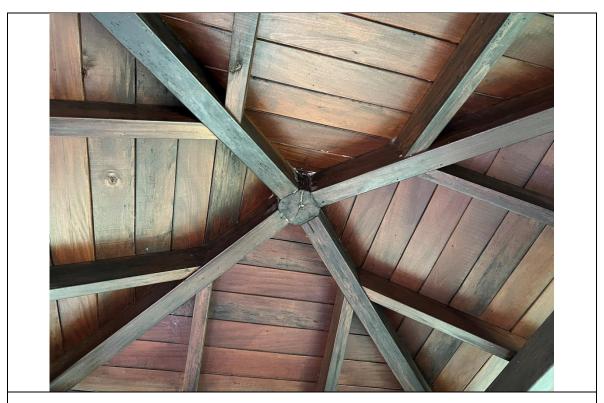
休憩涼亭之屋頂逢雨季會漏水情形

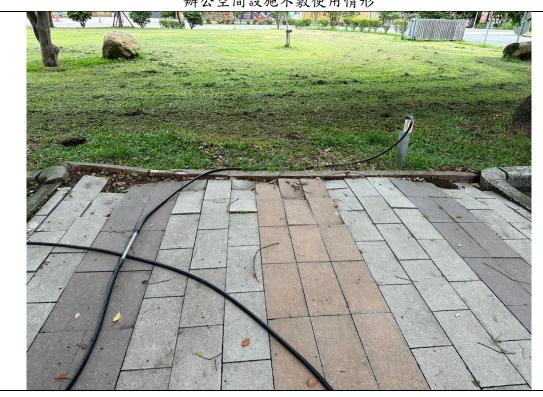
停車空間人行空間毀損情形

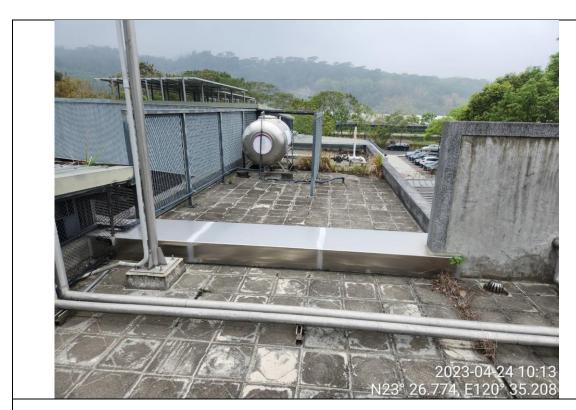
屋頂防水毀損情形

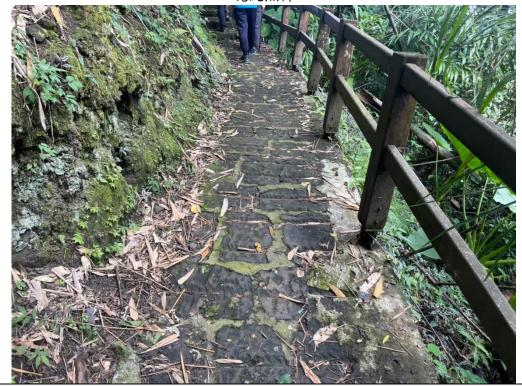
既有步道步道溼滑情形

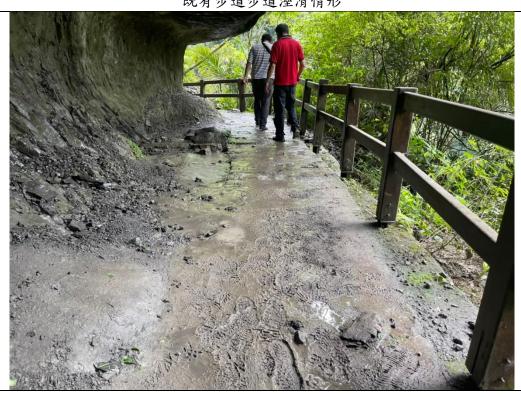
既有步道步道泥濘濕滑情形

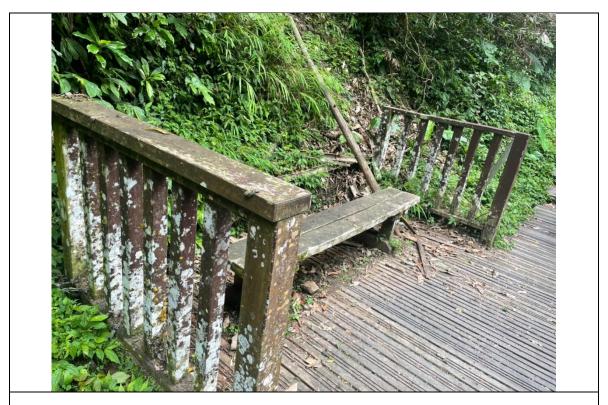
休憩平台毀損情形情形

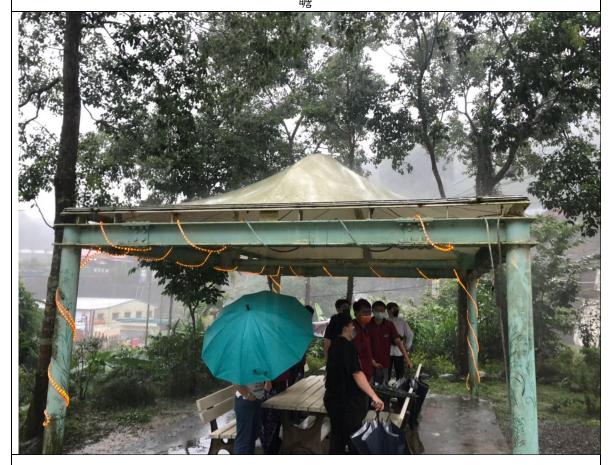
既有休憩涼亭頂蓋嚴重髒汙,且雨水容易噴濺至棚內,不利遊客休憩、避雨使用

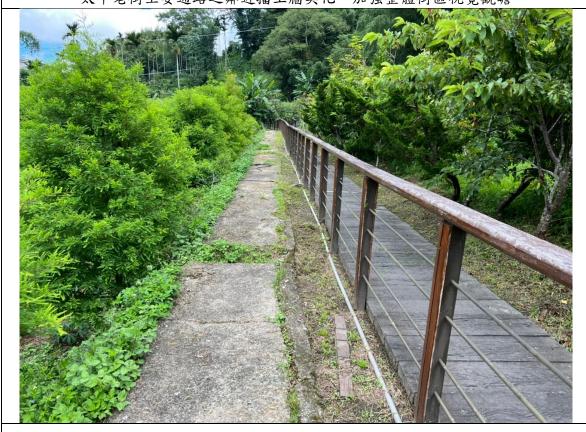
既有欄杆設施損壞,進行維護修建

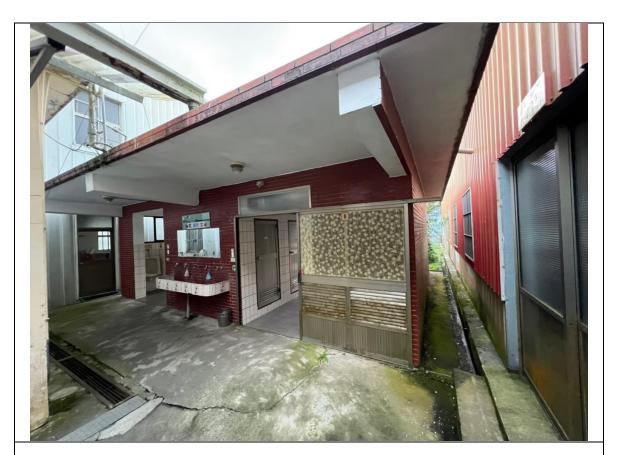
既有廁所設施老舊且整體規劃不符公共建築物衛生設備設計原則,進行優化

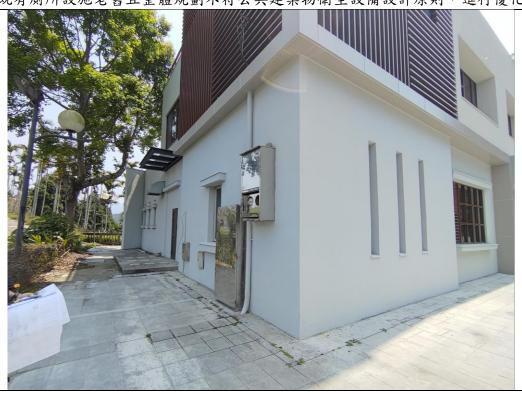
既有瑞太資訊站建築體多處漏水及既有附屬設施建置不周全,進行全面改善

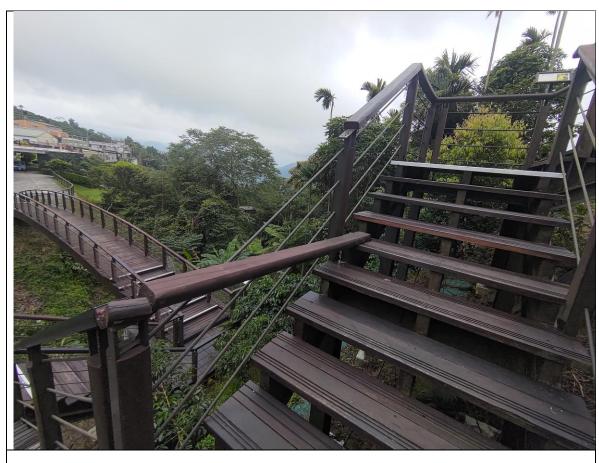
碧湖地區既有木棧橋多處木料損毀,進行整體改善

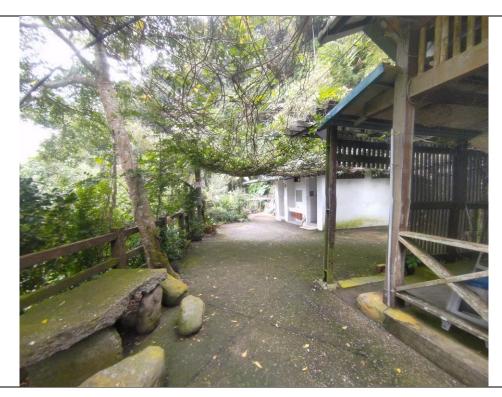
綠色隧道末端廁所處,既有繩索及管狀花架無法支撐藤蔓重量,以及周邊欄杆腐 朽,進行整體改善優化

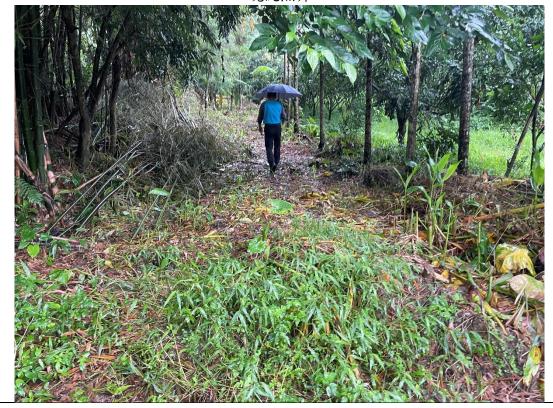
部分步道路體不明,為原始泥土地。

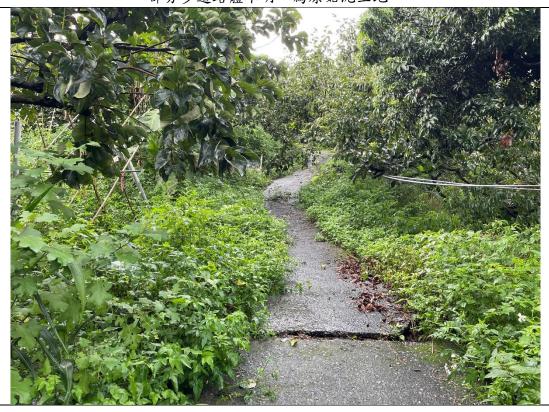
既有 RC 路面坡度過陡,且容易因下雨造成地面溼滑,導致行走困難及危險
