新威行政中心辦公區及遊客服務 空間擴建工程生態檢核報告

委託單位:交通部觀光局茂林國家風景區管理處

執行單位:和森生態有限公司

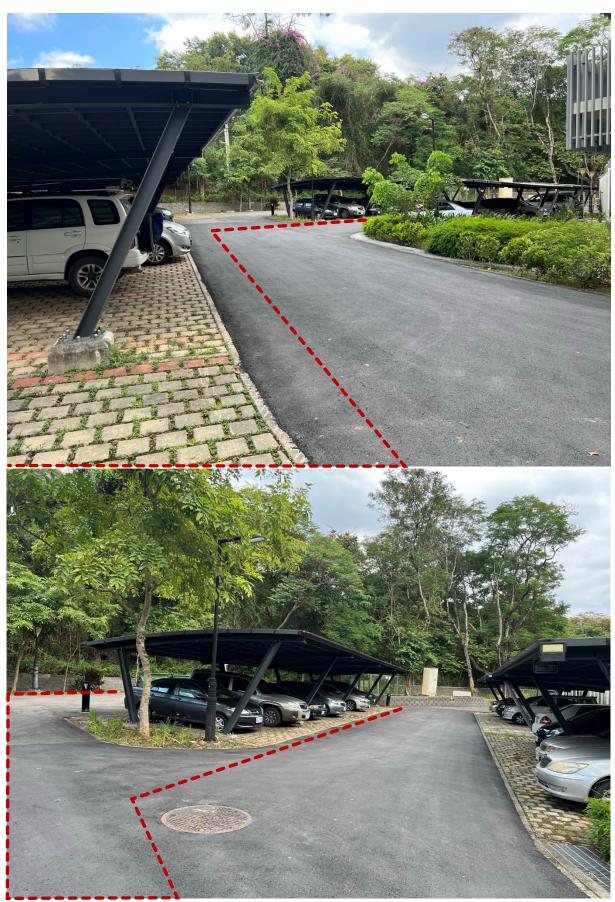
圖2遊客服務空間擴建工程預定區域現況(虛線內為工程預定區域)

本案植被覆蓋調查採用全面性的基地調查,勘查範圍以工區範圍及周緣環境的植被相為主;調查方式以目視觀察及影像記錄輔助進行,並記錄棲地植被概況或優勢族群,勘查獲得之植物資料分別以本木植物及草本來呈現。針對喬木調查株數、胸高直徑(Diameter at Breast Height, DBH)、樹高及樹冠幅。調查結果,由於預定工程區域範圍為新威行政中心辦公區後方停車場,植群多樣性較少且單純,本調查將預定工程區域範圍內之植被,區分為園區內栽植樹種及自然演替生長之樹種;在木本植物調查上共記錄 42 株喬木,預定工程區域範圍外圍以洋紫荊(Bauhinia purpurea)、構樹(Broussonetia papyrifera)等植生為主,工程區域範圍內則以盾柱木(Peltophorum pterocarpum)及鐵刀木(Senna siamea)等景觀為主之樹種,其它木本調查資料如表1所示。

在灌木及草本植物方面,預定工區範圍內多為道路及人工建物,在灌木植群最主要為觀賞性質而栽植之樹種,主要為羅漢松、北美香柏等,預定工區範圍外圍則栽植馬櫻丹;在草本植物以地毯草(Axonopus compressus)及牛筋草(Eleusine indica)為地被植群,在行政中心辦公區及停車場周遭栽植天堂鳥(Strelitzia reginae)、射干(Belamcanda chinensis)、錫蘭葉下珠(Phyllanthus myrtifolius)、銀線竹芋(Ctenanthe setosa)等園藝植物。在較空曠陽光充足處,以野莧菜(Amaranthus viridis)、野牽牛(Ipomoea obscura)、金午時花(Sida rhombifolia)、紫花藿香薊(Ageratum houstonianum)、鵝仔草(Pterocypsela indica)等常見物種為主,較暗處則有蔓澤蘭(Mikania micrantha)、細葉雪茄花(Cuphea hyssopifolia)等。統計調查之案區內蕨類、裸子及被子植物種類及名錄如所表 2 及附錄 2 所示,其中並無未發現有需保護或是稀有之植群物種。

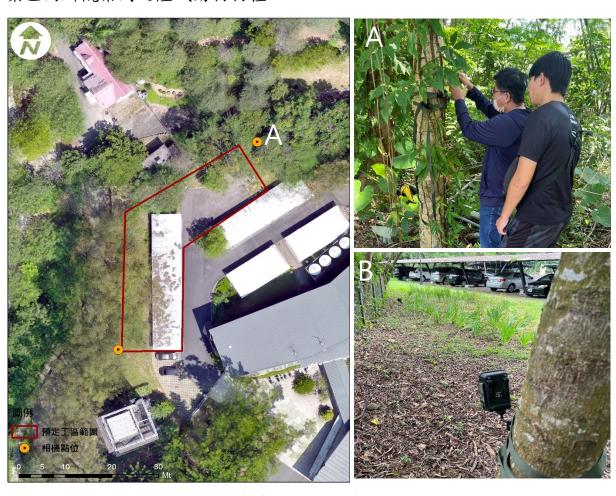
圖 4 紅外線自動照相機放置位置

本案將調查之陸域動物生物類群分為鳥類、哺乳類、蝶類、兩生類及爬蟲類等五類;鳥類部分採用沿線及定點調查法,以目視方式透過雙筒望眼鏡來觀察,並配合聆聽鳥類鳴叫記錄出現的時間及種類;哺乳類物種藉由目視觀察哺乳類個體及足跡、食痕或排遺等動物痕跡來判斷種類,並架設紅外線自動照相機於動物可能出沒的區域,記錄影像中的種類與出沒時間。蝶類物種採用沿線勘查,以目視觀察路徑上的種類並記錄時間、物種。兩棲爬蟲類方面,採用沿線勘查,以目視觀察法、鳴叫記錄及徒手捕捉等方式進行勘查並記錄時間、種類。本團隊於民國111年9月27日於預定工區範圍內進行架設紅外線自動照相機,架設位置如所示。並在9月29日、10月2日、15日於案區範圍內進行來回沿線勘查並以目視觀察法、鳴叫記錄等方式記錄案區內所觀察到之陸域動物物種。

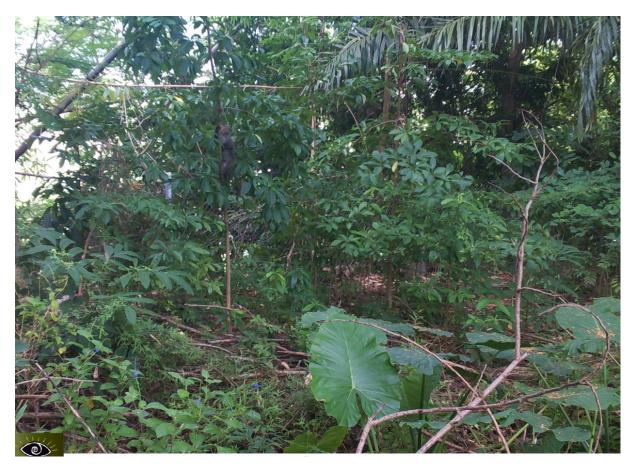
圖 5 紅外線自動照相機拍攝之動物照片(台灣獼猴)

在調查期間並無直接觀察或記錄到哺乳類動物的活動痕跡,主要是預定工區範圍為新威行政中心辦公區後方停車場,預定工區範圍外側為道路及人為建物,人為活動頻繁關係而受到影響。因此,配合紅外線自動照相機拍攝,在調查期間主要拍攝之動物以臺灣獼猴(Macaca cyclopis)為主,出沒時段以早上8-10點為主。此外,紅外線自動照相機也有拍攝到野狗出沒,因此,也可能是哺乳類較少之主要原因。

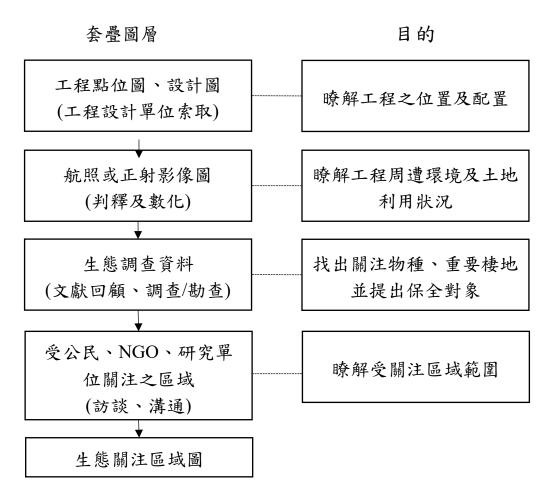
圖 6 小尺度生態敏感圖分析過程(行政院農業委員會林務局,2019)

小尺度生態關注區域係指在工區周邊具有的生態資源豐富或具有生態課題的範圍。此圖應用於單一治理工程可清楚標定生態保全對象與應保護的生態敏感區域。生態關注區域圖繪製流程如圖 6 所示。圖面應套疊工程設計,透過現地調繪或空照圖判斷工程影響範圍內的主要棲地類型,依其生態環境特性劃分為高度敏感、中度敏感、低度敏感及人為干擾等四種等級,配合工程設計圖所繪製的範圍及比例尺進行繪製,探討範圍包含工程本體所在的地點,以及工程可能進行開挖影響或變更地形地貌的區域,如濱溪植被緩衝區、施工便道的範圍等,並標註具重要生態價值的保護對象,明確呈現應關注之生態敏感區域。另外,工程單位與生態團隊討論定案之生態保育對策亦可標示於生態關注區域圖上,作為按圖施工及後續保育成效監測的依據。

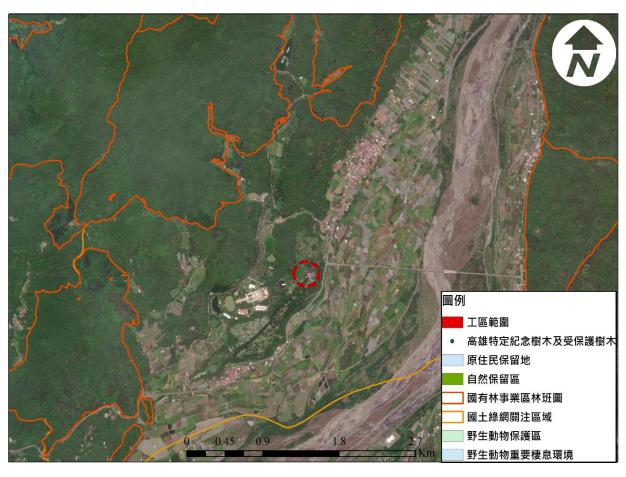
圖 7 預定工程區周遭生態敏感區

在生態敏感區方面,本案針對法定生態敏感區(生態保護區、自然保留區、野生動物保護區、野生動物重要棲息環境及自然保護區等)並加上原住民保留地、國有林班地及高雄市特定紀念樹木及受保護樹木分布,透過地理資訊系統(Geographic Information System, GIS)圖資進行套疊;分析後本案區範圍與上述法定生態敏感區並無重疊的情況(圖 5)。

此外透過內政部營建署環境敏感地區單一窗口查詢平台,依高雄市六 龜區新威段 840-23、840-114、840-119 地號共 3 筆土地進行禁限建查詢,案 區位屬水庫集水區、自來水水質水量保護區及位屬山坡地,因此未來該案區 施工時,需特別注意此保護區之限制,如禁止廢棄物、廢水或油傾倒排入水 溝或水域、非經依法核准不得有改變地形地貌,或目前土地利用形態之行為 以及影響在地景等並做好相關水土保持。

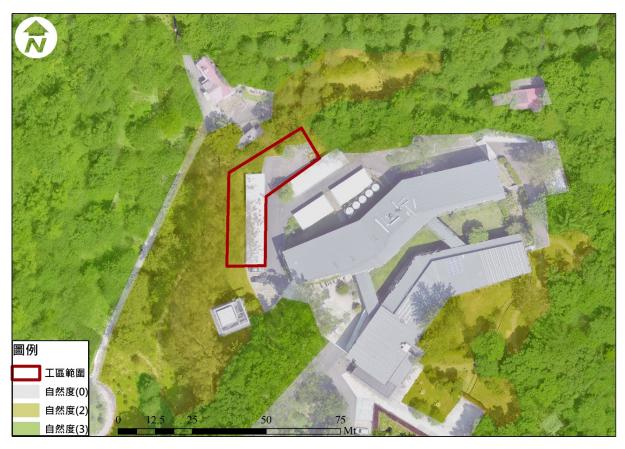
圖 8 預訂工程案區周遭自然度分析圖

自然度調查方面,本計畫依據開發行為環境影響評估作業準則第四十九條規定,依土地利用現況及植物社會組成分布區分為五級,分級依據行政院環境保護署-植物生態評估技術規範(表 7)。本案透過上述分級條件以案區範圍內 0.5 km 進行自然度分級,結果如圖 7 所示。由於預定工程區域主要位於新威森林公園遊客中心旁,因此在工程區域右側主要以自然度 0 之人工建物為主;面積較高,其次為園區內之草地面積,在工程區域左側則以自然度 3 造林地/次生林為主。整體來看,自然度分佈上,由於案區周遭自然度較低,因此對於生態影響較小。

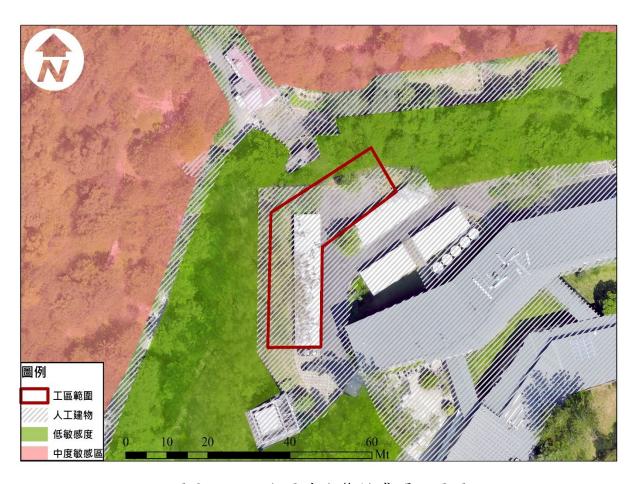
圖 9 工程預定區域生態敏感關注區圖

透過 UAV 空拍影像及資料,目前預定工程案區左側及上方有一小區域為次生林,範圍雖小但為連結區外自然度較高之區域。本團隊依據附表 5 現場勘查紀錄表、附表 6 生態評估分析表,並藉由勘查過程中,善用及尊重地方知識,透過訪談當地居民瞭解當地對環境的知識、文化、人文及土地倫理,除補充鄰近生態資訊,為尊重當地文化,將相關物種列為關注物種,或將特殊區域列為重要生物棲地或生態敏感區域。本工程預定區目前以停車場為主要利用型,在生態角度來看,為生物多性低及棲地類型單調等類型。由現場調查結果,鄰近工程區域周遭多為次生林型,有可能為部份生物覓食或是移動之廊道,但出沒時間皆為凌晨或是半夜人為干擾較少之時段,考慮工程施工會造成生態干擾,因此將此區域劃定為中敏感之區域;低敏感之區域主要為案區右側,行政及遊客中心之人工建物,人為活動高之區域,因此劃定為低敏感之區域(圖 9)。由生態調查團隊現在調查結果來看,本案目前尚無發現需保全物種及受關注物種存在,加上周遭自然度較低,因此在後續施工階段時,應依據設計階段所提出之生態友善措施進行即可。

根據上述工程施作內容與案區整體環境擬定本案之生態友善措施,作為主管機關與施工單位之參考。在工程所涉及之生態環境較少,但經現場勘查後,在範圍內有茂林國家風景區管理處所栽植林木如臺灣櫸、臺灣肖楠等,如工程施工所需,可宜將工程所影響之植栽移植於他處。工程基地因既有的植被覆蓋率低,工程施作對生態環境的影響較輕微,經調查分析無關注物種或其他重要生物棲地,唯因工程基地位於新威森林公園內,因此將本案之生態施工保育對策訂為「減輕」策略。

「減輕」施工期間應保留工程周遭自然度較高的次生林及植被,減少干擾面積,並避免堆置器材及機具操作時對次生林及植被造成機械性傷害。

- 「減輕」施工期間所產生之土方與石塊應集中堆放,並以防塵網覆蓋,減少揚塵污染並避免砂土因大雨沖刷至鄰近區的次生林內。
- 3. 「減輕」為保護周遭生物,應禁止於夜間施工,避免對生物之干擾; 道路燈光加裝燈罩等採收斂式照明,減少燈光影響夜間生物活動。

- 1. P.5 圖 3,請補充植生物種名稱。
- P.14表8,專長領域應修正為服務單位較為合適,並請更新陳昆廷委員之服務單位為國立 屏東科技大學土木工程系。
- P.16 圖 9,請補充施工期間之土方與石塊堆置區。
- P.16,若補充說明植栽移至別處栽植之預定位置,P.17頁(二)生態異常狀況處理原則之第3 點則可刪除。
- P.-13-,請補充植生物種名稱。
- 6. P.-14-,請補充施工期間之土方與石塊堆置區。

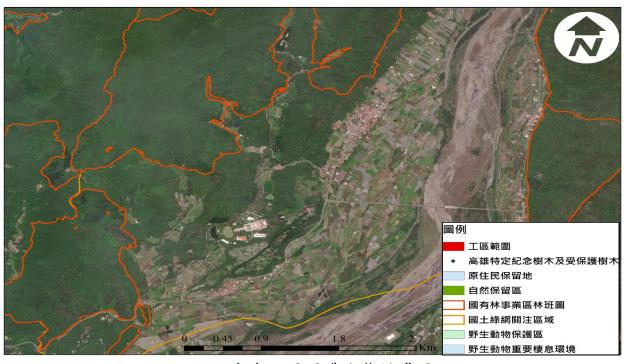
■ 本案工區周遭生態敏感區

在生態敏感區方面,本案針對法定生態敏感區(生態保護區、自然保留區、野生動物保護區、野生動物重要棲息環境及自然保護區等)並加上原住民保留地、國有林班地及高雄市特定紀念樹木及受保護樹木分布,透過地理資訊系統(Geographic Information System, GIS)圖資進行套疊;分析後本案區範圍與上述法定生態敏感區並無重疊的情況。此外透過內政部營建署環境敏感地區單一窗口查詢平台,依高雄市六龜區新威段 840-23、840-114、840-119 地號共3 筆土地進行禁限建查詢,案區位屬水庫集水區、自來水水質水量保護區及位屬山坡地,因此未來該案區施工時,需特別注意此保護區之限制,如禁止廢棄物、廢水或油傾倒排入水溝或水域、非經依法核准不得有改變地形地貌,或目前土地利用形態之行為以及影響在地景等並做好相關水土保持。

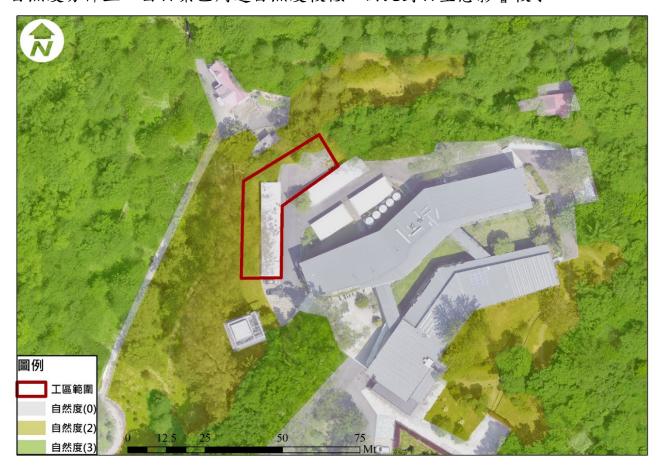
■ 本案工區周遭自然度分析圖

自然度調查方面,本計畫依據開發行為環境影響評估作業準則第四十九條規定,依土地利用現況及植物社會組成分布區分為五級,分級依據行政院環境保護署-植物生態評估技術規範。本案透過上述分級條件以案區範圍內 0.5 km 進行自然度分級,結果如下圖所示。由於預定工程區域主要位於新威森林公園遊客中心旁,因此在工程區域右側主要以自然度 0 之人工建物為主;面積較高,其次為園區內之草地面積,在工程區域左側則以自然度 3 造林地/次生林為主。整體來看,自然度分佈上,由於案區周遭自然度較低,因此對於生態影響較小。

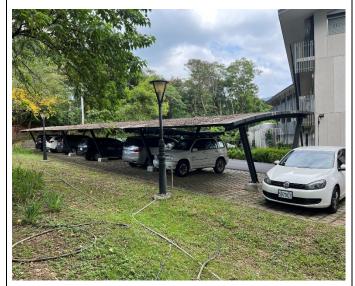
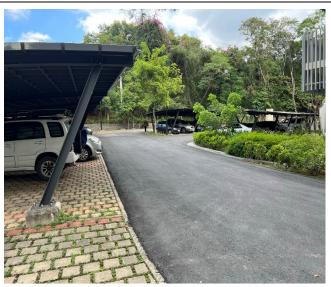
■ 工程預定區現況

依據現場實際勘查及相關調查結果来看,本案工程施作區域最主要環境為新 威行政中心辦公區停車場,所涉及之生態環境較少,但經現場勘查後,在範圍內 有茂林國家風景區管理處所栽植林木如台灣櫸、肖楠等,如工程施工所需,可以 這些植栽移至別處栽植。本場所因既有之生態相稀疏,故工程對生態環境影響較 輕微,此外,該區域較無其它需關注物種或其他重要生物棲地。

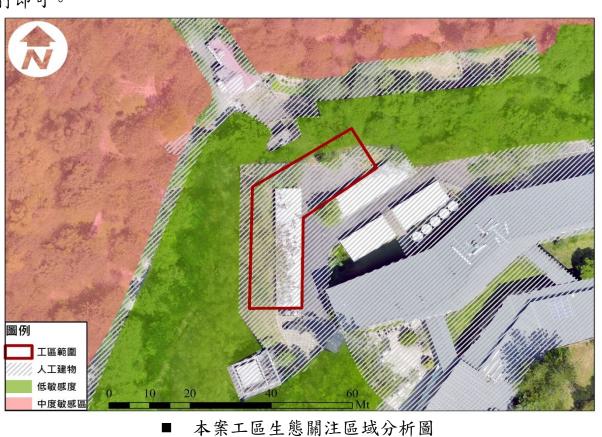
本案透過 UAV 空拍影像及資料,目前預定工程案區左側及上方有一小區域為次生林,範圍雖小但為連結區外自然度較高之區域。本團隊依據附表 5 現場勘查紀錄表、附表 6 生態評估分析表,並藉由勘查過程中,善用及尊重地方知識,透過訪談當地居民瞭解當地對環境的知識、文化、人文及土地倫理,除補充鄰近生態資訊,為尊重當地文化,將相關物種列為關注物種,或將特殊區域列為重要生物棲地或生態敏感區域。本工程預定區目前以停車場為主要利用型,在生態角度來看,為生物多性低及棲地類型單調等類型。由現場調查結果,鄰近工程區域周遭多為次生林型,有可能為部份生物覓食或是移動之廊道,但出沒時間皆為凌晨或是半夜人為干擾較少之時段,考慮工程施工會造成生態干擾,因此將此區域劃定為中敏感之區域;低敏感之區域主要為案區右側,行政及遊客中心之人工建物,人為活動高之區域,因此劃定為低敏感之區域(如下圖)。由生態調查團隊現在調查結果來看,本案目前尚無發現需保全物種及受關注物種存在,加上周遭自然度較低,因此在後續施工階段時,應依據設計階段所提出之生態友善措施進行即可。

根據上述工程施作內容與案區整體環境擬定本案之生態友善措施,作為主管機關與施工單位之參考。在工程所涉及之生態環境較少,但經現場勘查後,在範圍內有茂林國家風景區管理處所栽植林木如台灣櫸、肖楠等,如工程施工所需,可以這些植栽移至別處栽植。本場所因既有之生態相稀疏,故工程對生態環境影響較輕微,無關注物種或其他重要生物棲地,但在工程位在新威森林公園內,因此,本次生態施工保育對策為「減輕」。

- (1). 「減輕」施工期間應保留工程周遭自然度較高的次生林及植被,減少干擾面積,並避免堆置器材及機具操作時對次生林及植被造成機械性傷害。
- (2). 「減輕」施工期間所產生之土方與石塊應集中堆放,並以防塵網覆蓋,減少 揚塵污染並避免砂土因大雨沖刷至鄰近區的次生林內。
- (3). 「減輕」為保護周遭生物,應禁止於夜間施工,避免對生物之干擾;道路燈 光加裝燈罩等採收斂式照明,減少燈光影響夜間生物活動。
