# 璀璨明珠悠活休憩點統包工程

## 施工階段-施工中生態檢核

執行單位：松楓生態服務有限公司

中華民國 111 年 09 月

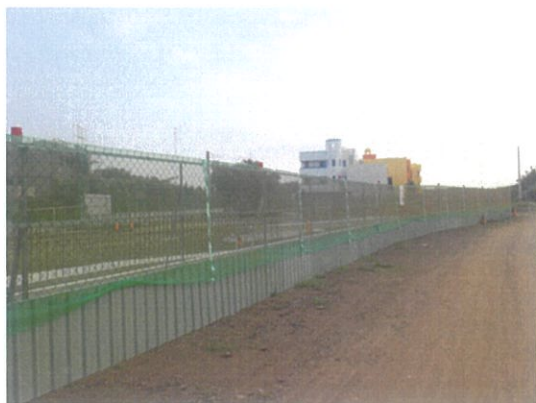
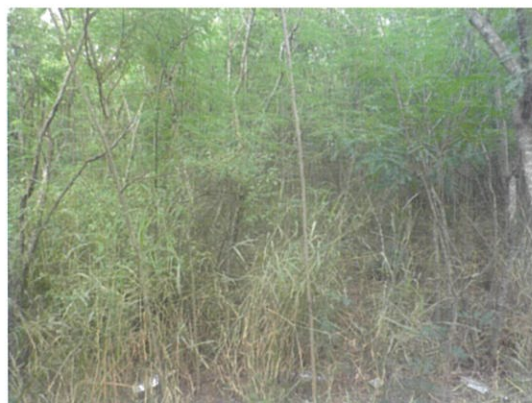
圖 4-1 現地環境照

本計畫於民國 111 年 7 月 31 日至 8 月 2 日由生態團隊進場執行施工階段-施工中生態調查。自行車休憩區之施工位置為鐵線與鎖港兩里行政區之交界處，位於縣道 201 號之東側，施工面積約 1304.55 平方公尺，棲地類型多以道路、民宿等人造物及次生林為主。調查當下施工範圍已搭設圍籬，基地內可見鋼筋捆綁、混泥土鋪設等工程作業正在進行。

施工區域因鄰近主要幹道，道路旁多栽植無葉檉柳(*Tamarix aphylla*)、木麻黃(*Casuarina equisetifolia*)及小葉南洋杉(*Araucaria heterophylla*)等樹種作為防風林。基地環境周遭大致受外來強勢物種入侵形成銀合歡(*Leucaena leucocephala*)純林，利用氣象局澎湖觀測站資料得知降雨量在五、六月份的梅雨季顯著增加，加上氣溫逐漸升高，銀合歡重新抽出嫩芽，枝葉生長茂密佔據了絕大部份空間，另外林下發現少量臺灣海棗(*Phoenix hanceana*)、龍舌蘭(*Agave americana*)、月橘(*Murraya paniculata*)、馬纓丹(*Lantana camara*)及巴西胡椒木(*Schinus terebinthifolius*)等低矮灌木，地被方面同樣因雨量增加形成濃密之草生地，以禾本科的大黍(*Panicum maximum*)最為優勢。

基地現況

銀合歡純林

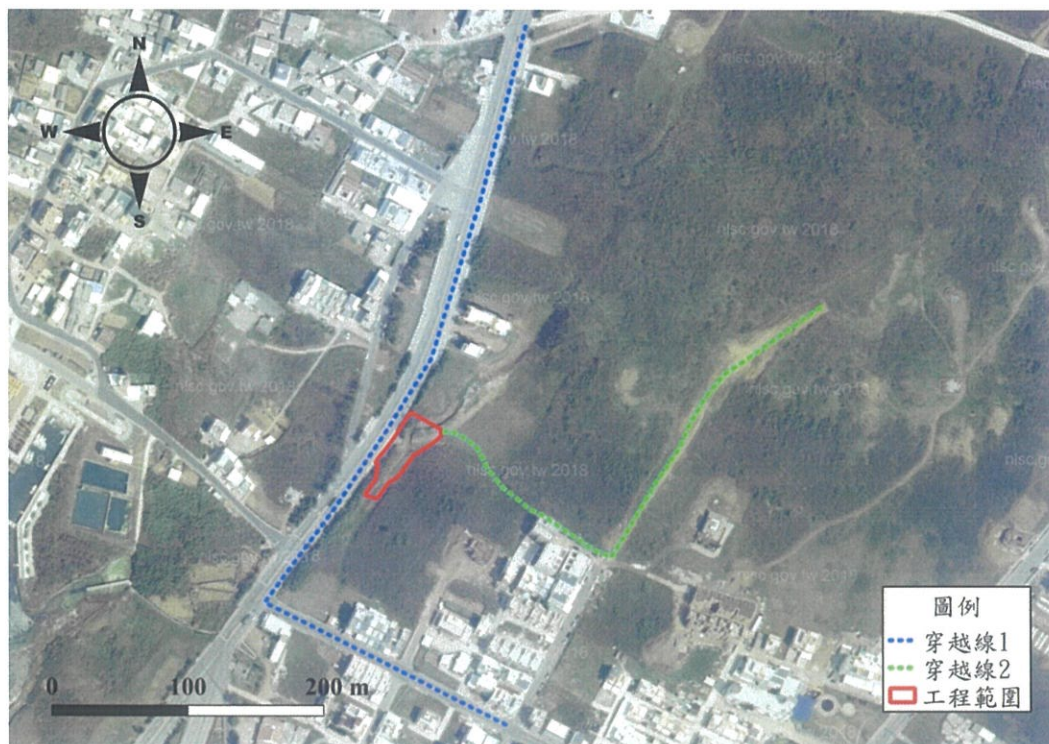
圖 4-2 調查樣線圖

依據 2 條調查路線(圖 4-2)記錄植物名錄，維管束植物共計有 32 科 59 屬 63 種，裸子植物 1 科 1 屬 1 種；雙子葉植物 27 科 45 屬 49 種；單子葉植物 4 科 13 屬 13 種。植物種類中以禾本科 9 種最多，菊科與大戟科(Euphorbiaceae)各 5 種次之，相較施工前調查新增了樹薯(*Manihot esculenta*)、山苦瓜(*Momordica charantia* var. *abbreviata*)、小葉括根(*Rhynchosia minima*)、白花牽牛(*Ipomoea biflora*)、狗尾草(*Setaria viridis*)、龍爪茅(*Dactyloctenium aegyptium*)、大飛揚草(*Chamaesyce hirta*)及假千日紅(*Gomphrena celosioides*)等物種，詳細名錄請參考附錄一。

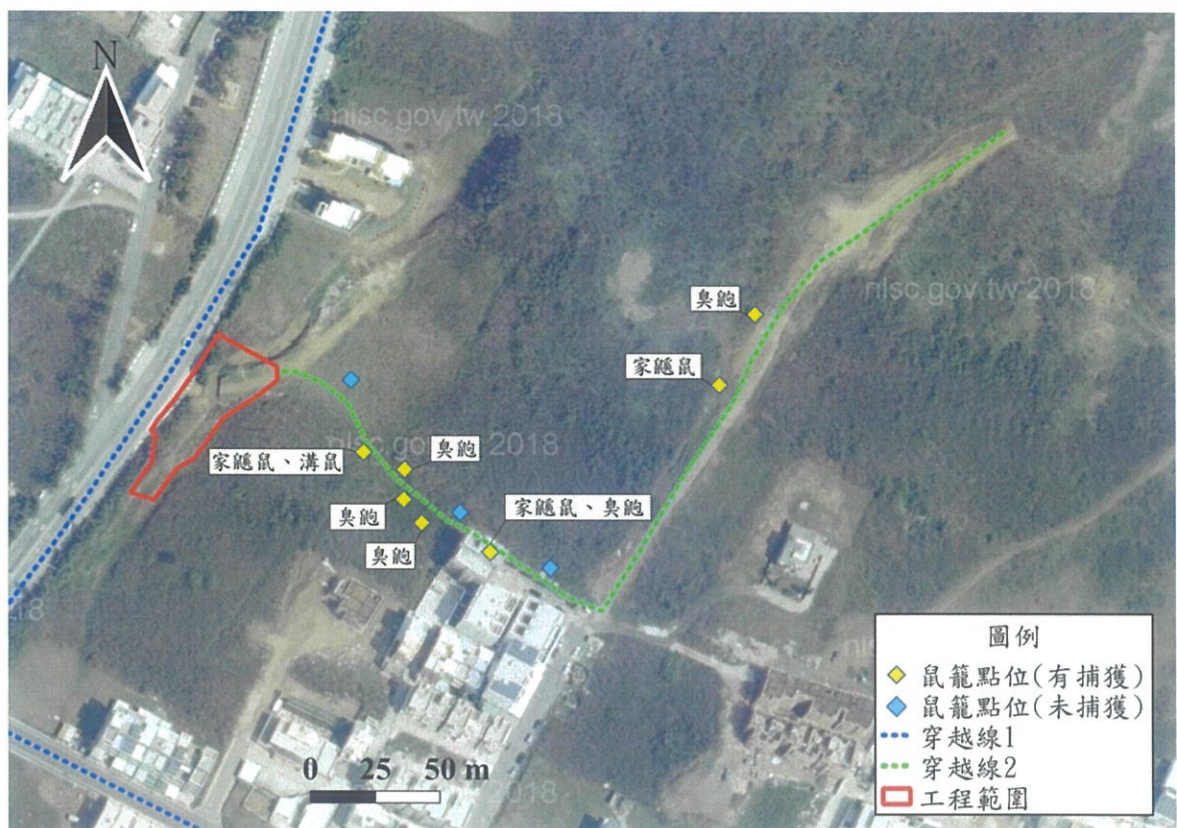
圖 4-4 鼠籠架設點位圖

於民國 111 年 7 月 31 日至 8 月 2 日以薛曼式鼠籠(Sherman's trap)進行 20 個陷阱捕捉夜，放置點位如圖 4-3，本次共捕捉 6 隻臭鼩、3 隻家鼯鼠及 1 隻溝鼠，捕獲率為 50 %。相較施工前調查新增溝鼠(*Rattus norvegicus*)一物種，捕獲之小型哺乳動物均屬平地常見種，能適應住宅區或次生及退化的棲息地。詳見調查名錄表 4-1。

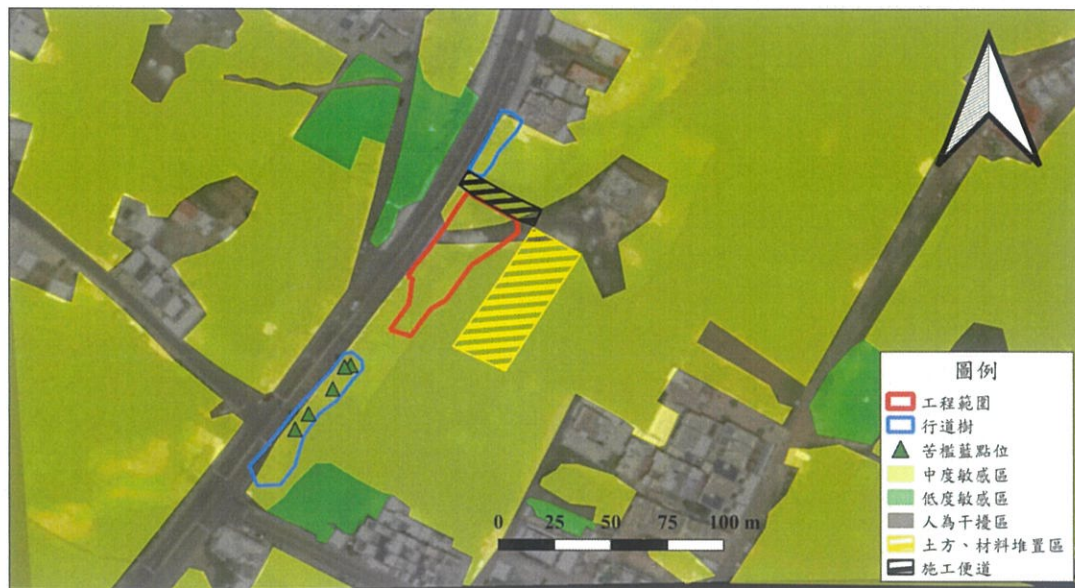
圖 5-2 璀璨明珠悠活休憩點工程生態關注區域圖

本工程之生態關注區域圖如圖 5-2，主要的生態保全對象為施工區西側的行道樹，包括無葉欖柳、臺灣海棗及小葉南洋杉等喬木，除了具有阻擋風砂侵襲之功效外，亦提供環境給生物棲息利用等間接效益，建議原地保留以維護當地自然環境，另外行道樹下方記錄稀有植物苦檻藍，建議一併原地保留作為關注對象，以維護物種多樣性。生態團隊於民國 111 年 7 月 31 日進場監測，研判競爭作用造成苦檻藍衰弱，僅存植栽現場照如圖 5-3，友善措施與保育對策如第柒節。

1. 既有行道樹除了具有阻擋風沙侵襲外，亦可提供生物棲息利用。建議以施工警示帶作為標示，保留基地周遭之行道樹，且樹木基部應禁止堆放材料，避免樹皮與根部受到傷害。如無法原地保留應依工程會訂定之移植流程辦理移植作業。
2. 行道樹下方記錄受脅植物苦檻藍，建議原地保留，以維護生物多樣性，如無法原地保留應依工程會訂定之移植流程辦理移植作業。
3. 樹木可行光合作用，降低大氣中二氧化碳的含量，同時形成綠廊空間，提供生物棲息環境，若因工程施作導致原有樹木被迫移除或移植，建議在完工後，惠請主管機關協助另尋他處補植原生樹種作為生態補償。
4. 非施工時間除工區警示燈外，應盡量降低夜間照明，避免光源溢散到路面外區域及干擾夜行性動物的活動及覓食。
5. 施工車輛運行，易造成揚塵產生，定時對施工道路及車輛進行灑水降低沙塵量，避免林木葉表面遭揚塵覆蓋。
6. 工程範圍設置圍籬，避免野生動物闖入工區，施工期間產生之工程廢棄物及垃圾應集中或加蓋處理，並帶離現場，避免野生動物誤食，此外建議使用低噪音機具及工法，降低施工噪音及震動對野生動物之影響。
7. 管控施工地區的土方、材料堆置區因施工所產生的泥水，並禁止隨意排放造成污染及阻塞，以維護該地區原有的自然環境。
8. 工程施作期間，車輛行駛於工區周圍應放慢車速，降低野生動物遭路殺之機率。

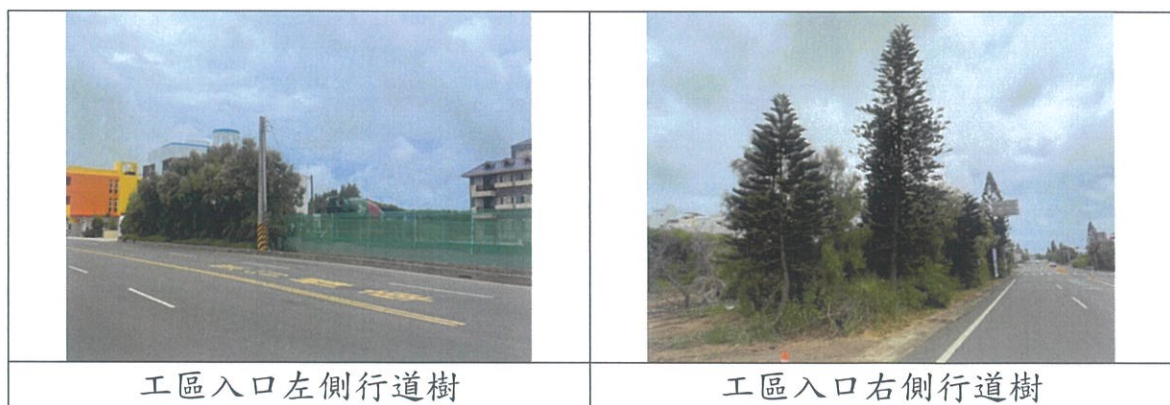
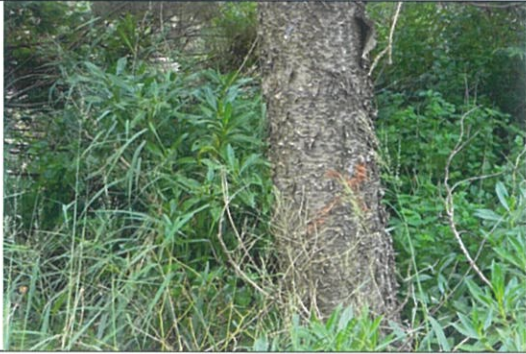
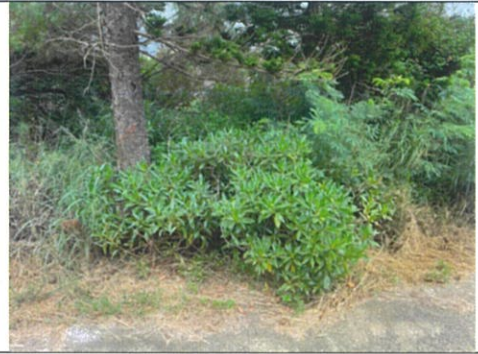
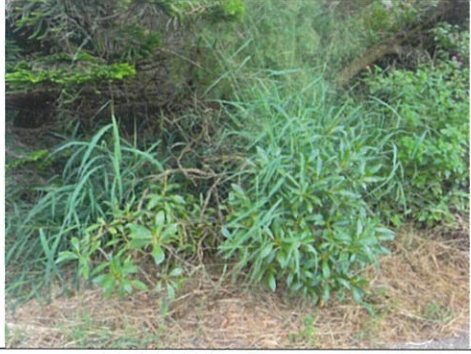
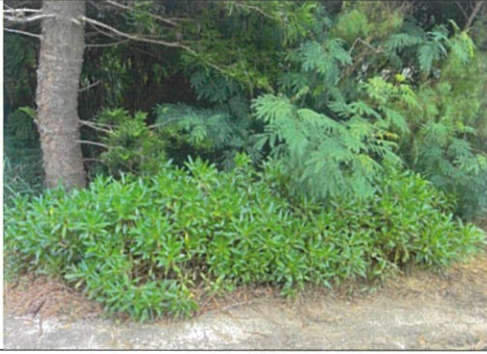
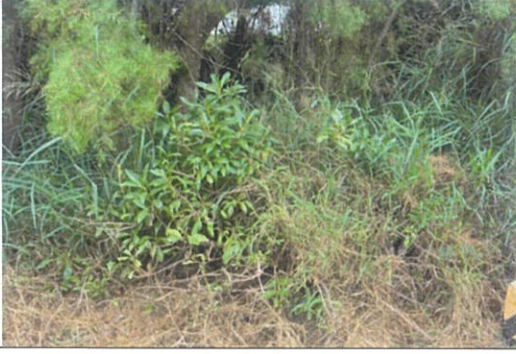
圖 5-3 生態保全對象照片

| 苦檻藍 05<br>座標(TWD97)：107190,2603852 | 苦檻藍 06<br>座標(TWD97)：107187,2603852 |
| 苦檻藍 07<br>座標(TWD97)：107183,2603842 | 苦檻藍 08<br>座標(TWD97)：107171,2603831 |
| 苦檻藍 09<br>座標(TWD97)：107165,2603824 | |

1. 行道樹緊鄰施工區域，任意將其伐除會導致生物棲地減少，增加其生存壓力。
2. 行道樹下方記錄受脅植物苦檻藍，工程施作可能造成樹木移除或破壞，導致當地生物多樣性降低。
3. 野生動物大多於清晨或夜間進行狩獵、覓食等活動，若工程於夜間施工，過度的夜間照明，恐影響當地野生動物生理時鐘、繁殖及獵食行為。
4. 施工車輛頻繁進出計畫區，容易造成揚塵危害，使鄰近植物葉面遭砂土覆蓋，影響其生長狀況。另外若野生動物突然竄出，行駛車速過快恐提高路殺風險。
5. 大型機具作業期間如有野生動物誤入工區，容易造成其受傷或死亡，且工程或人為廢棄物若隨意丟棄，除環境受污染外，野生動物也可因誤食而死亡。

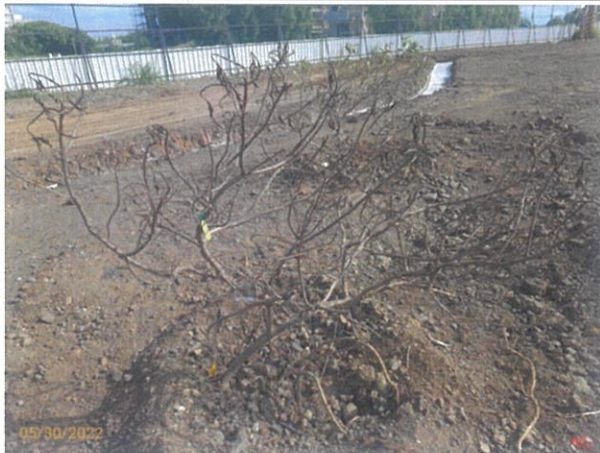
| | | <div data-bbox="485 224 1086 674" data-label="Image"> </div> <div data-bbox="485 705 1086 1155" data-label="Image"> </div> <p data-bbox="485 1193 1442 1267">工區目前土木等多項工程進行中，現場生長環境欠佳，植栽生長不易，並以通報業主與生態團隊協助處理。</p> <p data-bbox="392 1319 456 1393">解決<br/>對策</p> <p data-bbox="485 1283 1442 1435">已於民國111年06月07日施工單位與監造單位會同生態團隊至現地勘查異常原因，推測該三株樹木已漸年邁，移植後不利適應環境導致生長狀況不佳，與各單位溝通協調後，施工方將於工程完工後在周遭進行補植，以作為生態補償。</p> |
