# 璀璨明珠悠活休憩點統包工程

## 施工階段-完工後生態檢核

執行單位：松楓生態服務有限公司

中華民國 112 年 06 月

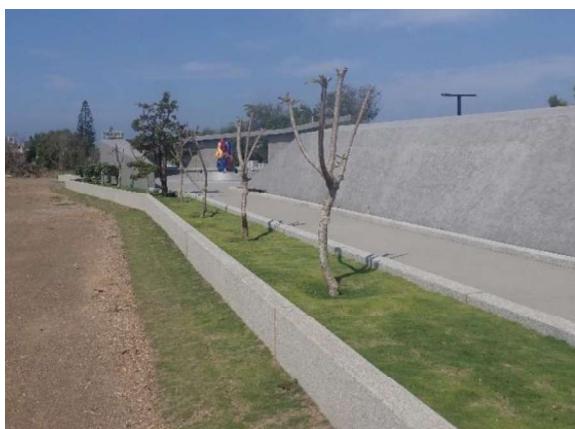
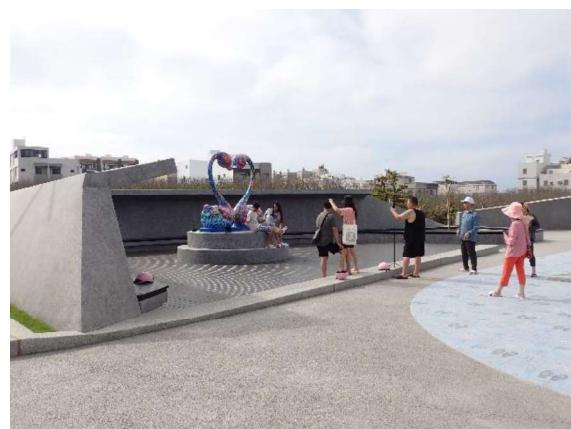
圖 4. 休憩區完工照

本計畫於民國 112 年 5 月 04 日至 06 日由生態團隊進場執行完工後生態調查。臨時搭建之工務所、施工機具、圍籬及材料等均已搬離現場，而休憩區之設計注重自然環境的提升，以大量的綠化規劃為理念，包括綠色草皮(台北草)和原生及景觀植物的新植等，使得休憩區與周圍自然環境融合，這些綠色景觀不僅擁有美觀的視覺效果，也為使用者提供了清新的空氣和放鬆的環境。

鑑於澎湖地區年降雨量較少的特點，在工程施作上以透水混凝土鋪面可增加雨水截流和基地保水，以減緩熱島效應；植栽槽則設計無排水孔，加上種植時採下凹式設計，使其有效保水，確保植栽存活；為減輕夜行性動物的影響及周邊植栽對光週期性產生的生理變化，基地燈具採用定時裝置來控制照明設施等作為，以期維護現地生態環境。

綠美化植栽

休憩區裝置藝術

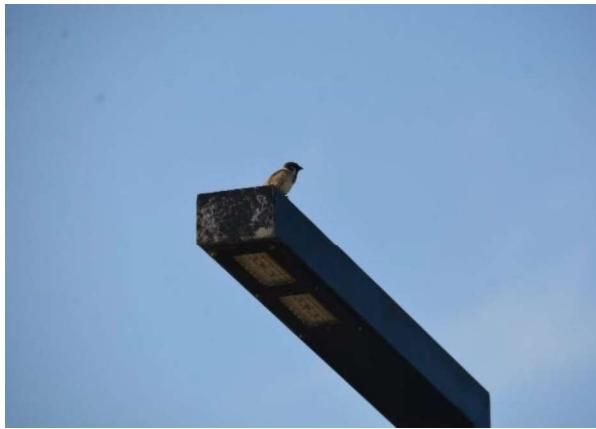
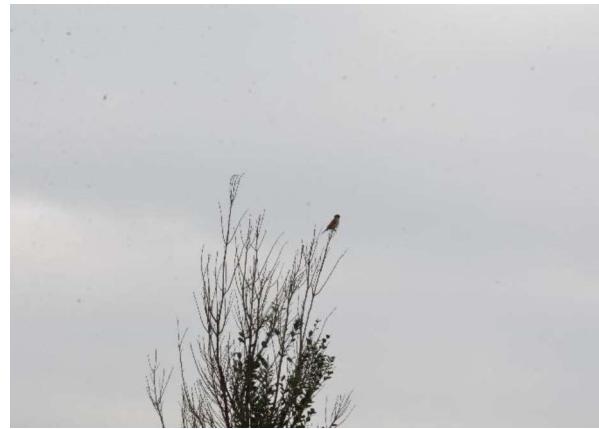
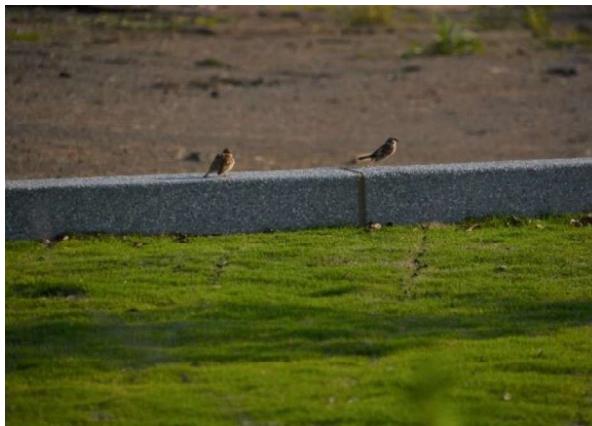
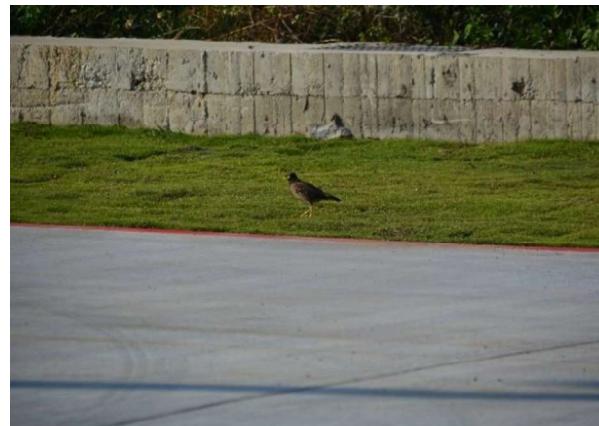
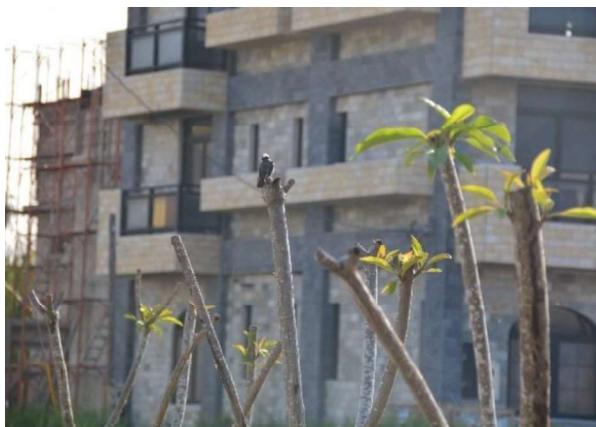
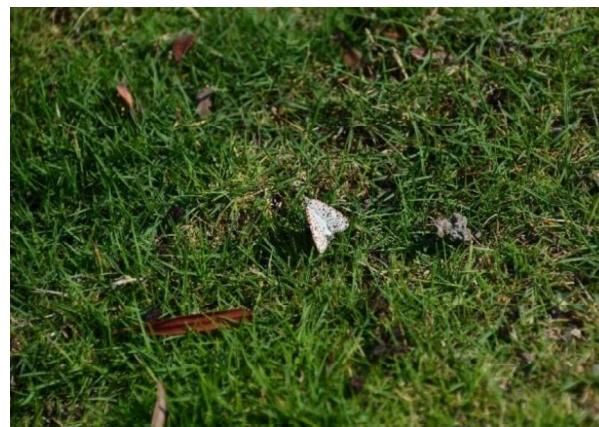
圖 5. 生物利用棲地現況

目前陸域棲地已有明顯的改變，原為密不透光的銀合歡(*Leucaena leucocephala*)林，其具有毒作用加上樹冠層密布形成單一林相，不僅缺乏地被植物，野生動物也不易進入，經剷除及景觀設施完工後，視野更加遼闊，且現地有觀察到動物進入作休憩使用，推測生態處恢復階段，預期能為區域帶來正向的效益。

麻雀於基地燈柱停棲

麻雀於栽植之象牙柿停棲

麻雀於抿石子圍籬上活動

家八哥於停車場旁草皮活動

白頭翁於栽植之緬梔花停棲

普三色星燈蛾於草皮停棲

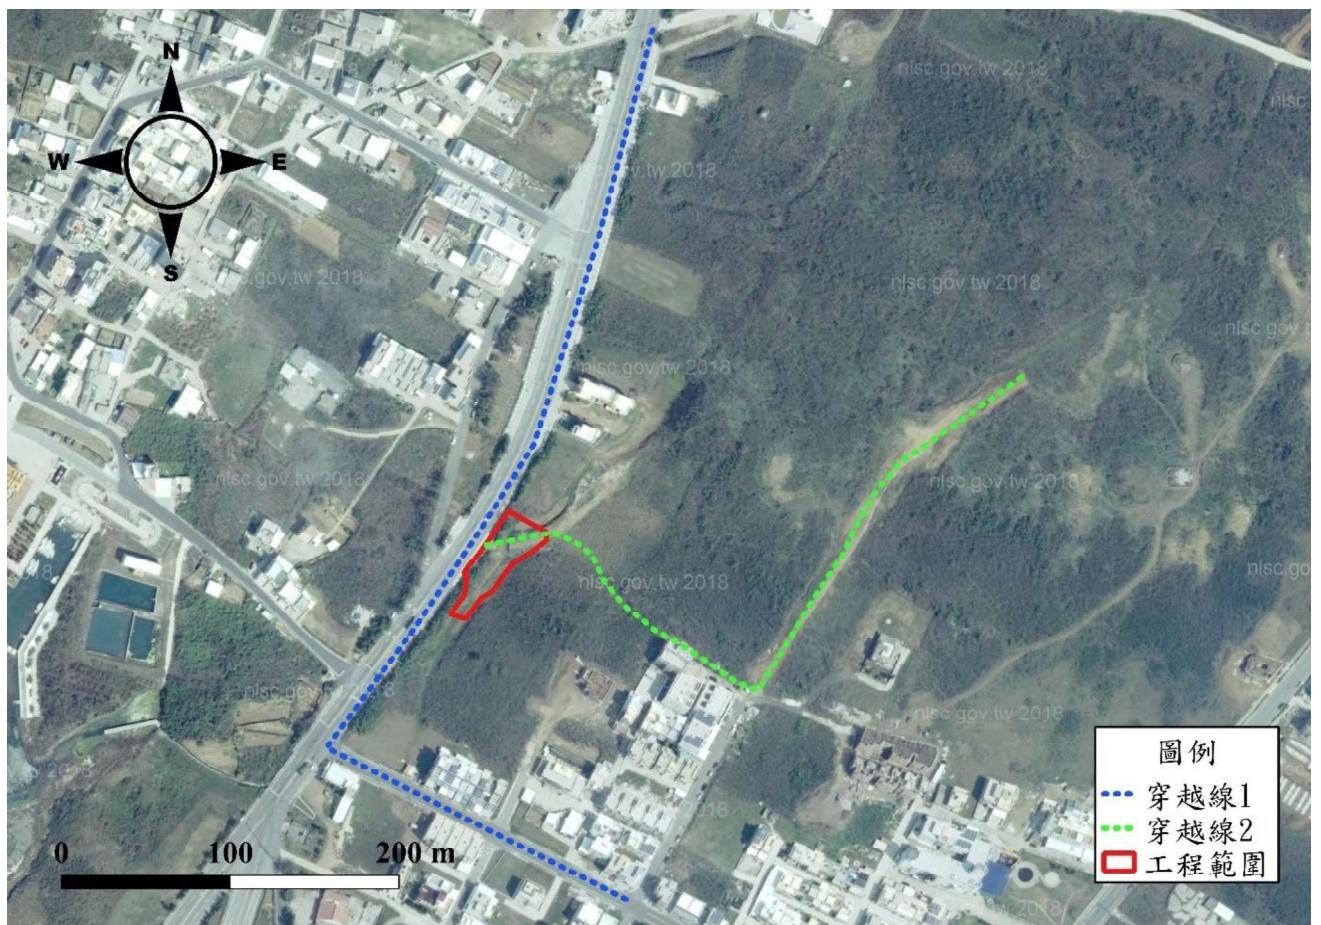
圖 6. 調查樣線圖

依據 2 條調查路線(圖 6)記錄植物名錄，維管束植物共計有 35 科 63 屬 67 種，裸子植物 1 科 1 屬 1 種；雙子葉植物 30 科 49 屬 53 種；單子葉植物 4 科 13 屬 13 種。植物種類中以禾本科 9 種最多，菊科 6 種次之，調查結果與施工前差異不大，詳細名錄請參考附錄一。

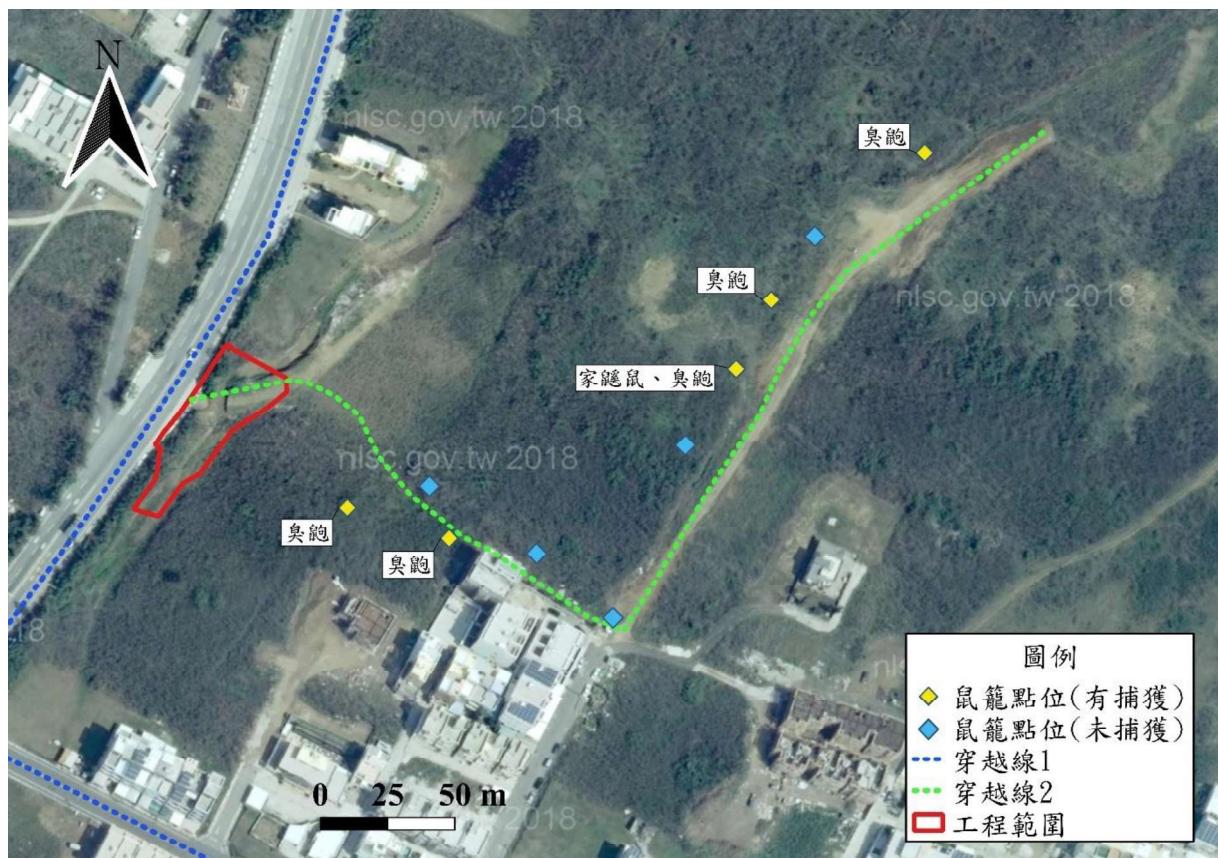
圖 9. 鼠籠架設點位圖

調查人員共設置 10 個薛曼氏鼠籠(Sherman's trap)(圖 9)，籠內以麥片作為餌料，同時搭配花生醬增添香氣，以吸引小型哺乳動物，並於民國 112 年 05 月 04 日至 06 日進行 20 個陷阱捕捉夜，本次共捕捉 5 隻臭鮑及 1 隻家鼴鼠，捕獲率為 30%。捕獲之物種常出現於低海拔農墾地、田野、灌木叢林或草原，調查結果與施工前並無明顯差異。詳見調查名錄表 2。

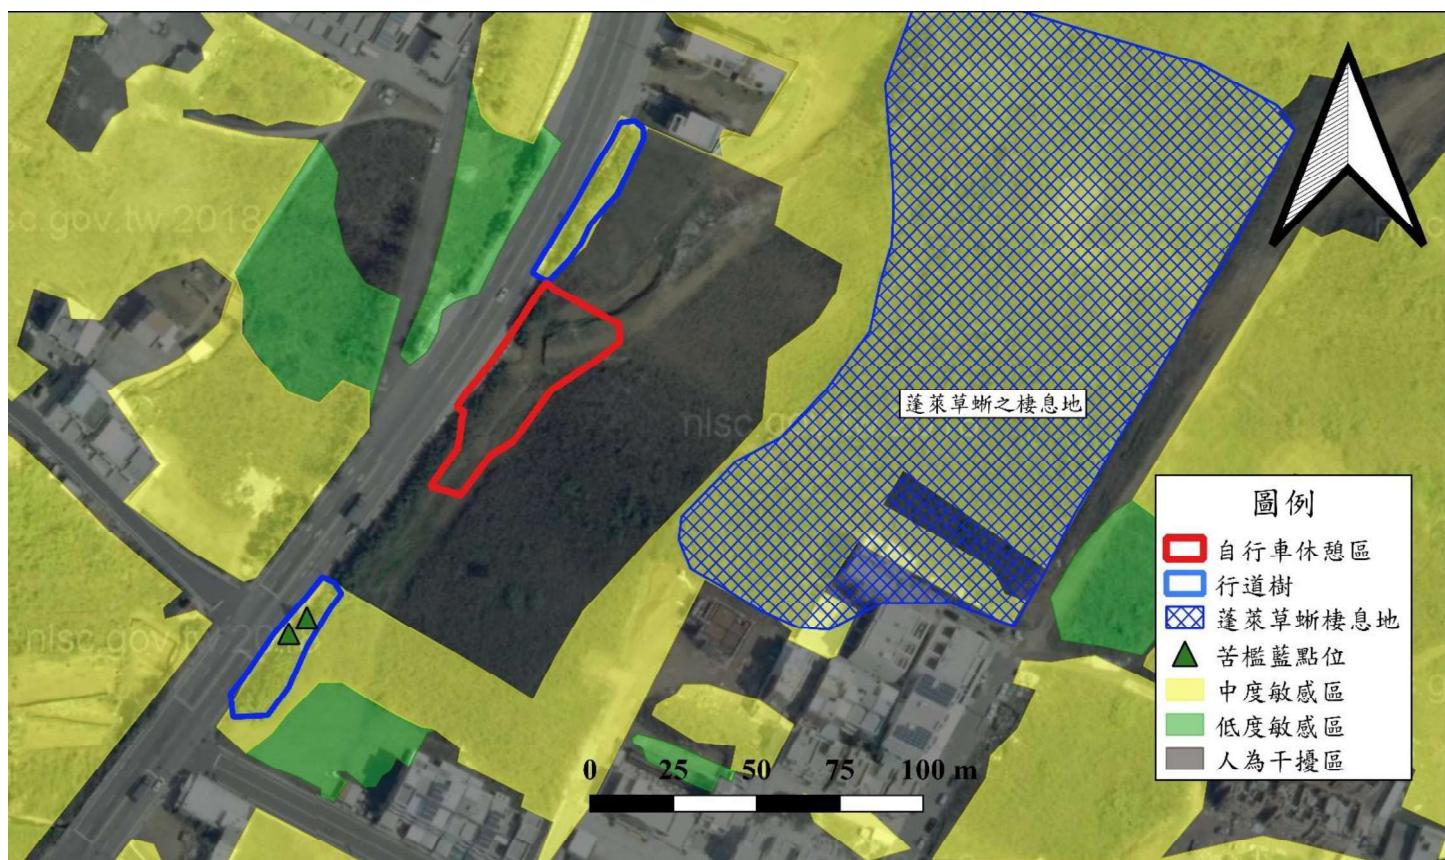
圖 15. 璀璨明珠悠活休憩點工程生態關注區域圖

本案之生態關注區域圖如圖 15。主要的保全對象，植物方面為施工區南北兩側的行道樹，其提供環境給生物棲息利用，包括無葉檉柳、臺灣海棗及小葉南洋杉等喬木，以及行道樹下方記錄紅皮書植物苦檻藍；動物方面以特有種—蓬萊草蜥作為關注對象。

1. 生態調查與監測：後續建議進行生態監測，瞭解休憩區對當地生態系統的影響，包括植物及野生動物等，並評估現地生態環境恢復情形。同時針對生態關注對象持續進行監測，適時調整管理策略，以維護當地生物多樣性。
2. 侵入性物種管理：監測和控制休憩區周遭的非本地物種，特別是銀合歡繁殖迅速，應採取必要的措施，防止其擴散和對當地生態系統造成損害。建議移除後，同時建造原生樹種混植之複層林相，並採多種類、多層次及密植等原則，避免銀合歡移除後再重新入侵。
3. 植栽養護工作：休憩區完工後，綠美化覆蓋度是增加的，日後應特別注重澆水、修剪、除草等撫育工作，而喬木須定期檢視支架是否有束縛之情形，同時記錄所新植之植物生長狀況和病蟲害控制，以提升植栽後續之存活率。
4. 社區參與：鼓勵當地社區參與自行車休憩區的生態環境管理，如舉辦環境保護活動、安排日常撫育工作、巡視入侵植物擴散情形等，並建立通報流程，在有異常狀況時向主管單位回報，共同維護和保育該地區的生態環境。
5. 環境教育解說：建議於周遭架設解說告示牌，說明在地物種或植栽植物之特殊性，並宣導民眾禁止進行狩獵和非法捕撈，避免亂丟垃圾與減少不當行為造成的環境破壞，以保護野生動物的棲息地。

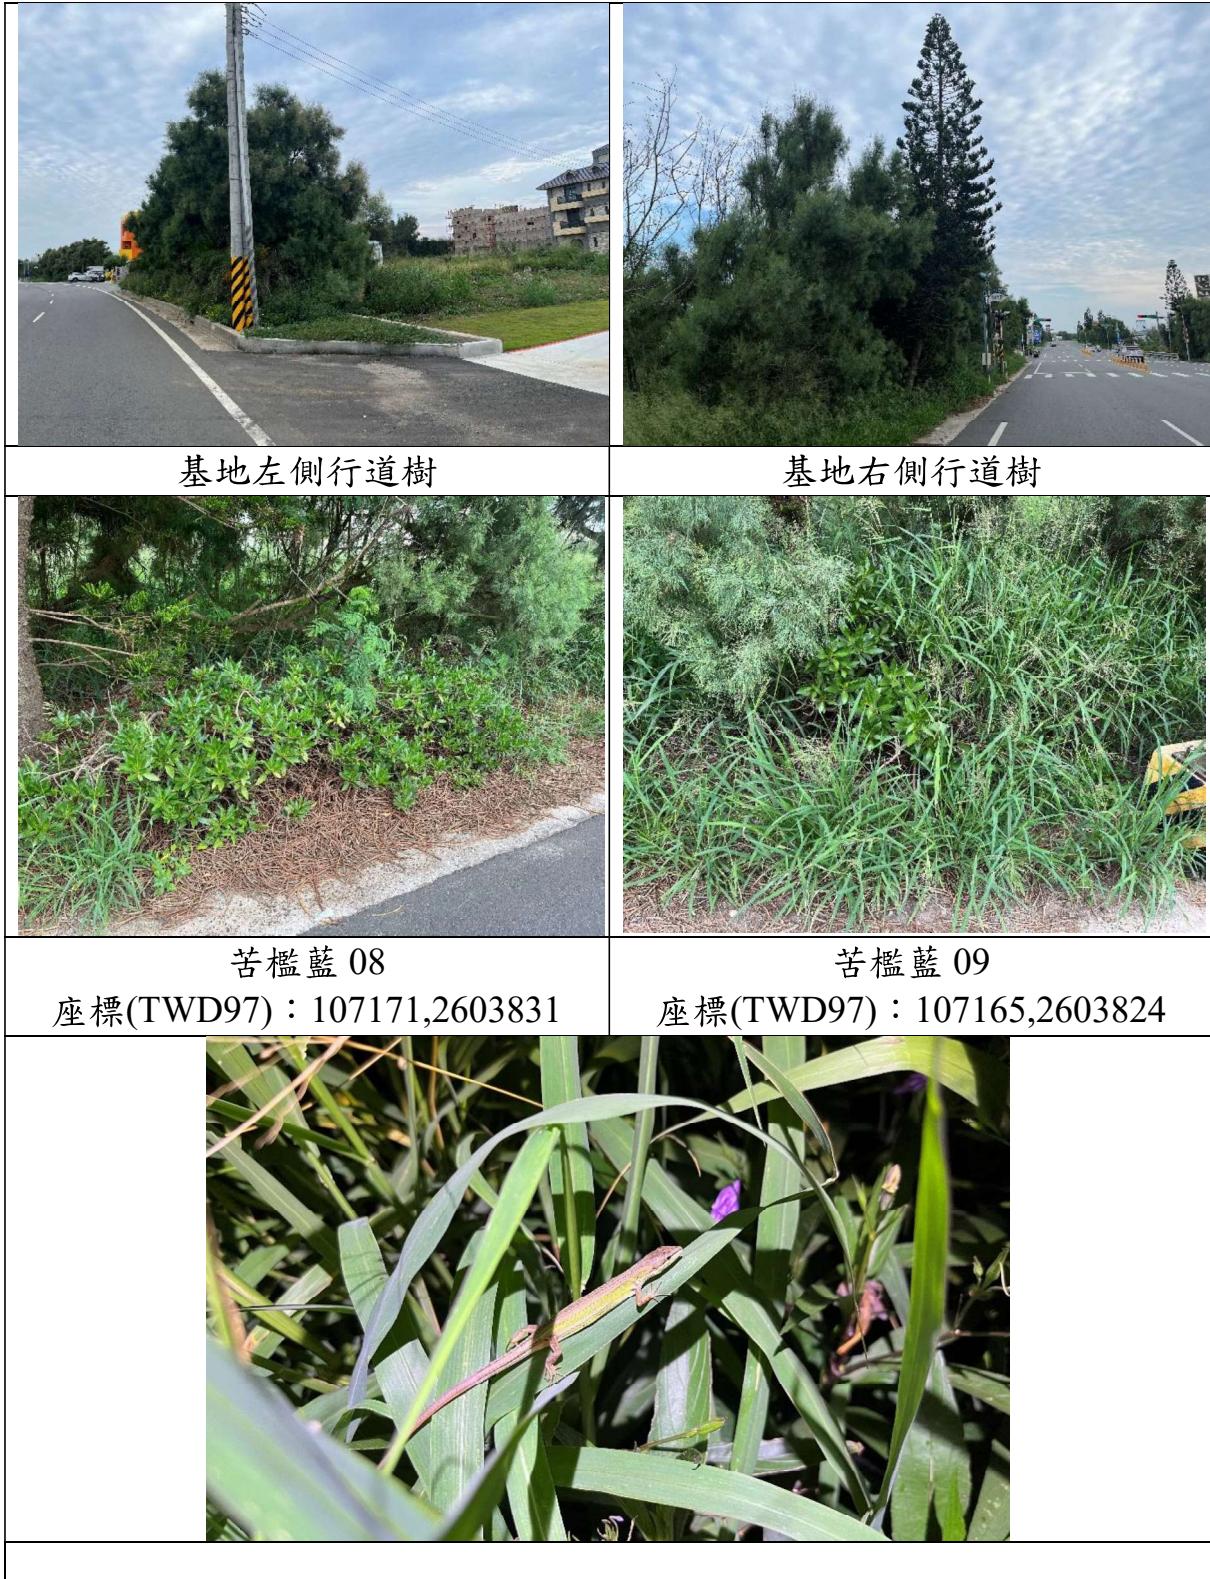
圖 16. 生態保全對象照片

於施工期間，因私有地主有用地需求，將基地右側些許關注之行道樹移植至鄰近地區，現地僅存部分行道樹及兩株苦檻藍，此情形按異常狀態處理原則將補充於附錄五，另外區域周遭因保有草生地，在完工後之調查中，不難發現蓬萊草蜥前去棲息利用，保全對象在工程完工後均予以保留，其現場照如圖 16，後續維護管理階段之建議如第陸節。

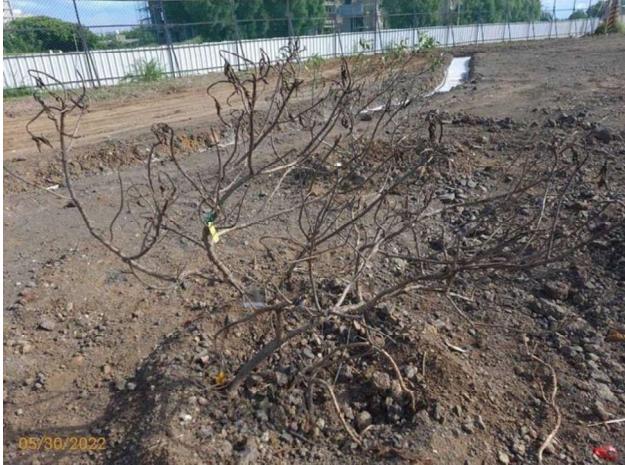
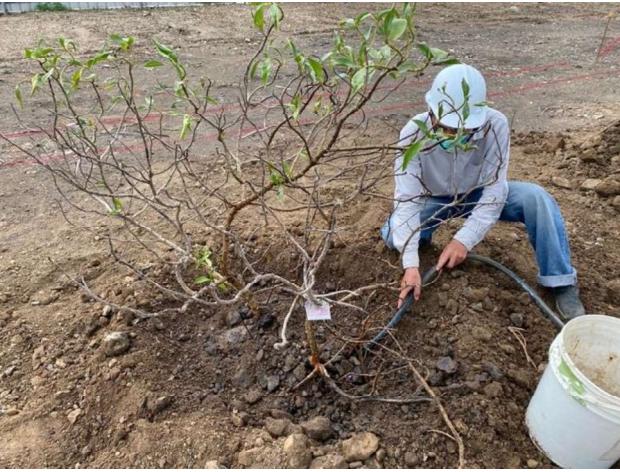
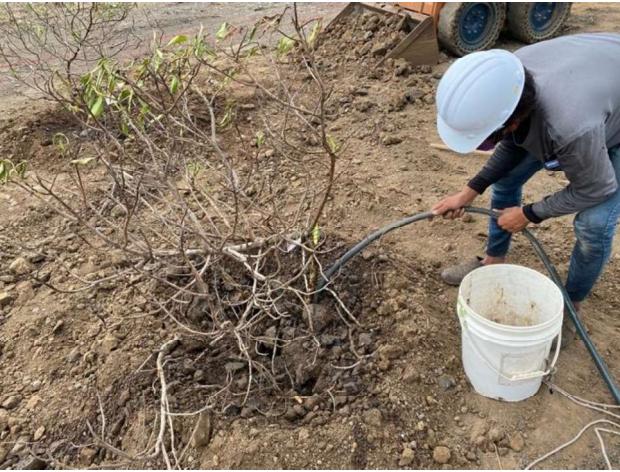
施工過程異常狀況	異常狀況1	異常狀況內容概述

解決對策	已於民國111年06月07日施工單位與監造單位會同生態團隊至現地勘查異常原因，推測該三株樹木已漸年邁，移植後不利適應環境導致生長狀況不佳，與各單位溝通協調後，施工方將於工程完工後在周遭進行補植，以作為生態補償。		
施工過程異常狀況	異常狀況2	異常狀況類型	<p><input checked="" type="checkbox"/>生態保護對象異常 <input type="checkbox"/>任意捕捉野生動物之情事 <input type="checkbox"/>因本工程相關廢棄物導致環境危害 <input type="checkbox"/>施工便道闢設不當 <input type="checkbox"/>環保團體或在地居民陳情等事件  <input type="checkbox"/>其他_____</p>		
		提報人(單位)	蔡清祺 (工地負責人)	狀況發現(提報)日期	民國111年11月02日

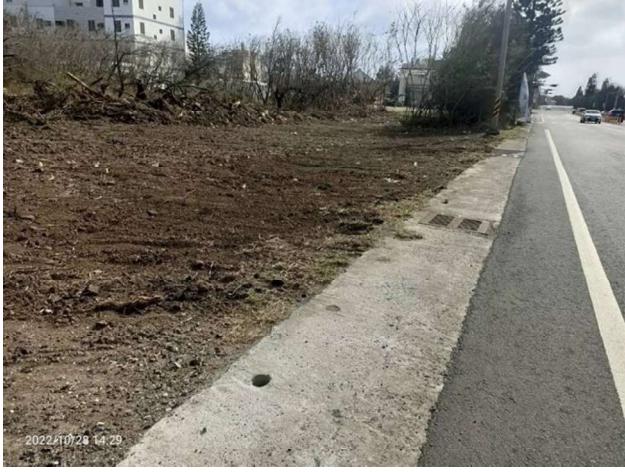
施工過程異常狀況	異常狀況2	異常狀況內容概述

2022/10/29 14:29			
		解決對策	經確認為地主近日有用地需求，故將原樹種移植至鄰近地，並持續監測其適應情形，如有生長狀況不佳者，後續將進行補植作為生態補償。			
施工過程異常狀況	狀況3	異常狀況類型  提報人(單位)	<input type="checkbox"/> 生態保護對象異常 <input type="checkbox"/> 任意捕捉野生動物之情事 <input type="checkbox"/> 因本工程相關廢棄物導致環境危害 <input type="checkbox"/> 施工便道闢設不當 <input type="checkbox"/> 環保團體或在地居民陳情等事件 <b>■其他：完工後植栽補植紀錄。</b> <table border="1" style="width: 100%; border-collapse: collapse;"> <tr> <td style="width: 33%;">蔡清祺 (工地負責人)</td> <td style="width: 33%;">狀況發現(提報)日期</td> <td style="width: 33%;">民國111年12月20日</td> </tr> </table>	蔡清祺 (工地負責人)	狀況發現(提報)日期	民國111年12月20日
蔡清祺 (工地負責人)	狀況發現(提報)日期	民國111年12月20日				
		狀況內容概述

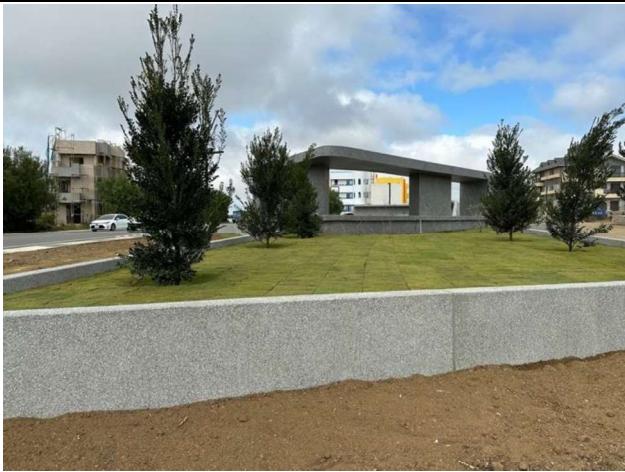
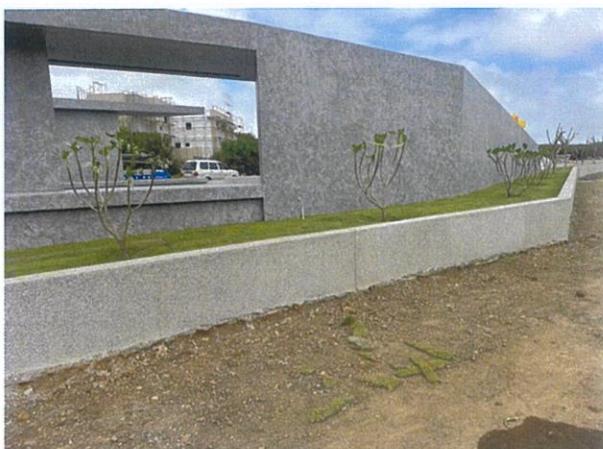
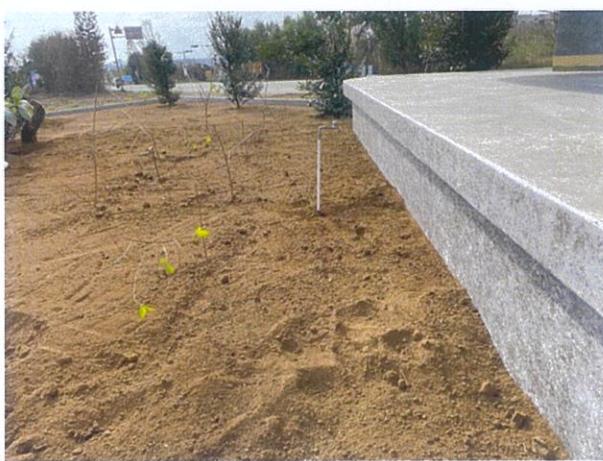
施工過程異常狀況	狀況3 狀況內容概述

<p>施工單位於民國111年11月15日，於工區周遭進行植栽補植，選擇臺灣原生適合海岸生長之樹種如大葉山欖、象牙柿、白水木及苦櫻藍等，營造環境綠美化與棲地作為生態補償。</p>
完工整復	是否已完施工便道與堆置區之復原、周遭植生回復、垃圾清運等。 <input checked="" type="checkbox"/> 是 <input type="checkbox"/> 否，原因：
