埔里天旨宮步道整建工程
規劃設計階段生態檢核報告

委託單位：寬凌建築師事務所

執行單位：觀察家生態顧問有限公司

中華民國 113 年 3 月

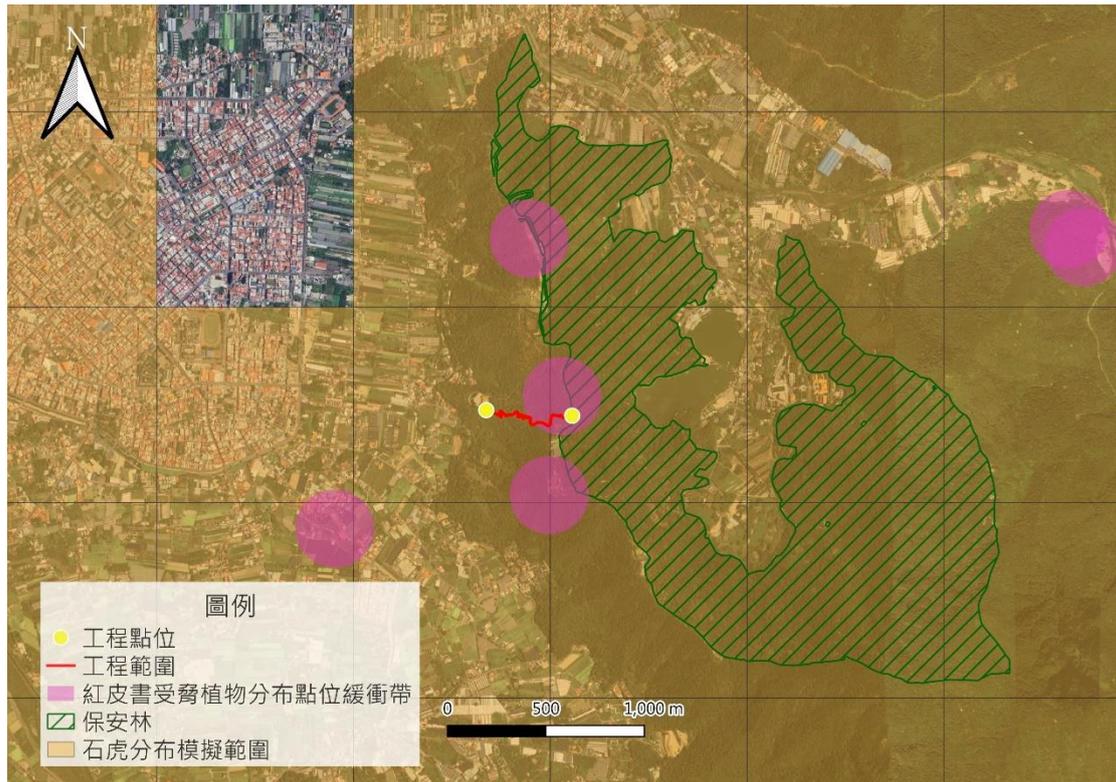
圖 2、工程範圍生態情報圖

為瞭解計畫範圍是否位於法定生態保護區及重要生態敏感區，將計畫範圍與法定敏感區域相關圖資套疊，結果顯示本計畫範圍屬於一般層級的區域，未觸及任何法定生態敏感區，但位於石虎分布模擬範圍內，並涉及紅皮書受脅植物分布點位緩衝區 (圖 2 及圖 2、工程範圍生態情報圖)。

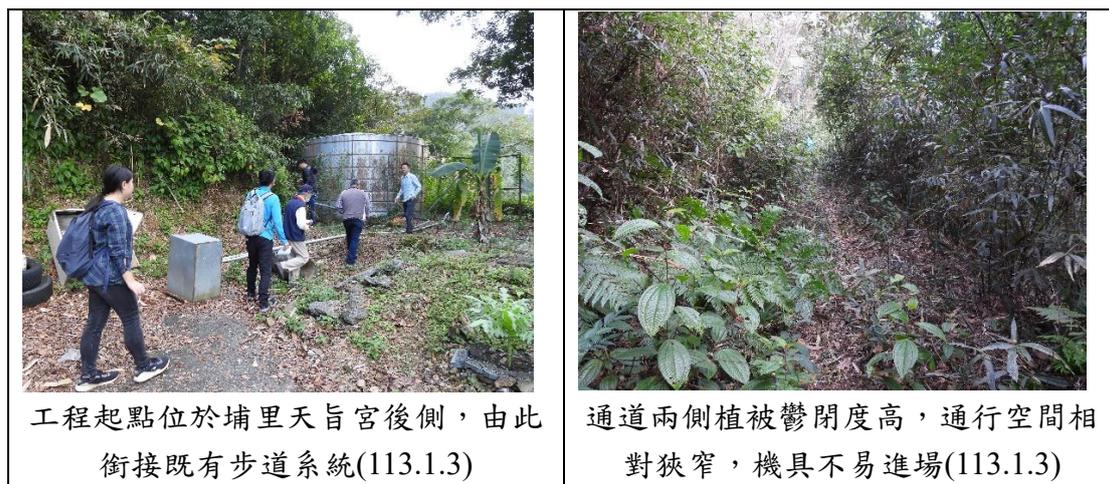
圖 3、本計畫環境現況

陸域棲地兩側大多為原生竹闊葉林，全段鬱閉度高且複層植被豐富，工區前段喬木層以土肉桂、白匏子等樹種為主；中段則以竹林為優勢，地被層多藤本及蕨類植物；後段為自然度高之原生闊葉林，施工應優先避免干擾此區域，工程施作應考量保留沿岸樹木。工區範圍僅有無流水山溝，未涉及水域環境。

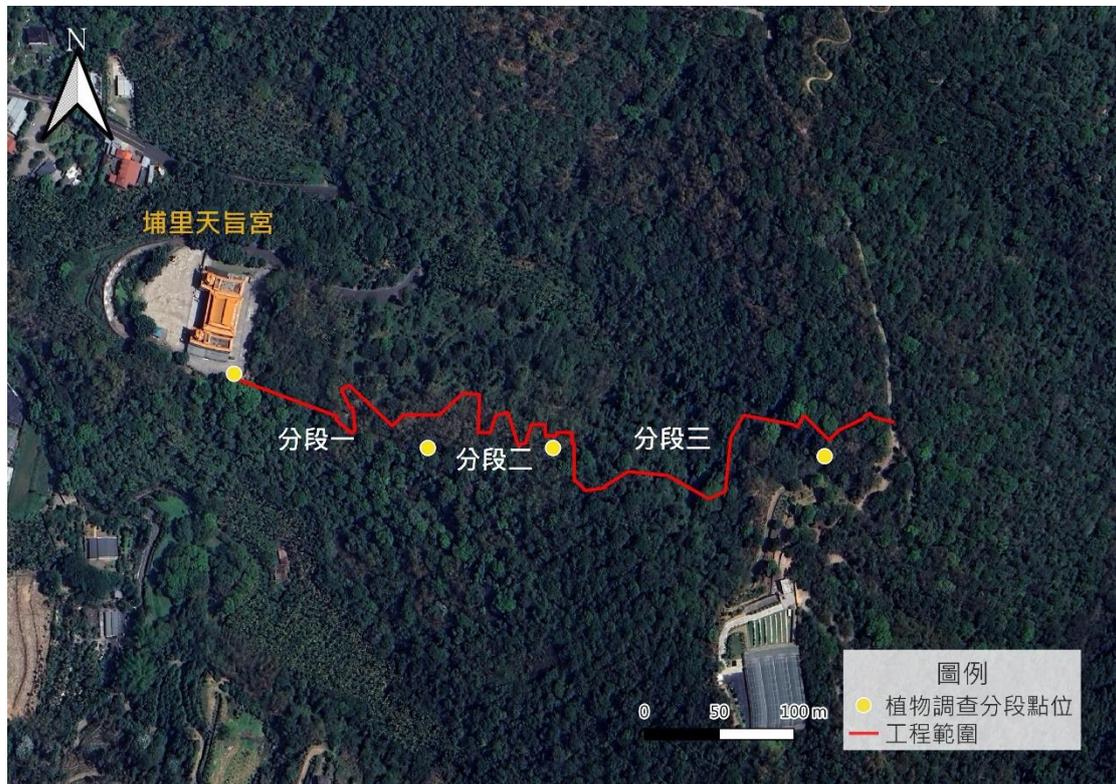
圖 4、植物調查路徑圖

根據植被相將調查路線分為分段一(起點：23.95895,120.98695；迄點：23.9585, 120.98822)、分段二(起點：23.9585, 120.98822；迄點：23.9585,120.98904)及分段三(起點：23.9585,120.98904；迄點：23.95845,120.99082)描述，各區段優勢物種及植被現況如下：

主要優勢喬木為土肉桂、白匏子、竹林、烏皮九芎、霧社木薑子；灌木主要有三角驚、柏拉木；地被層主要有網脈突齒蕨、熱帶鱗蓋蕨、竹葉草、地膽草、大花咸豐草、紫花藿香薊、廣東山葡萄等。

中段喬木層以竹林為主；地被層較優勢的物種為廣葉鋸齒雙蓋蕨、網脈突齒蕨、薄葉風藤、香澤蘭等。

物種多樣性高，喬木層有香楠、白匏子、竹林；灌木有小梗木薑子、九節木、三角驚、台灣紫珠(杜虹花)、台灣山桂花、山龍眼、烏心石等；地被層主要有芒萁、網脈突齒蕨、廣葉鋸齒雙蓋蕨、烏毛蕨、南投涼喉茶、玉葉金花等；藤本有台灣土茯苓。

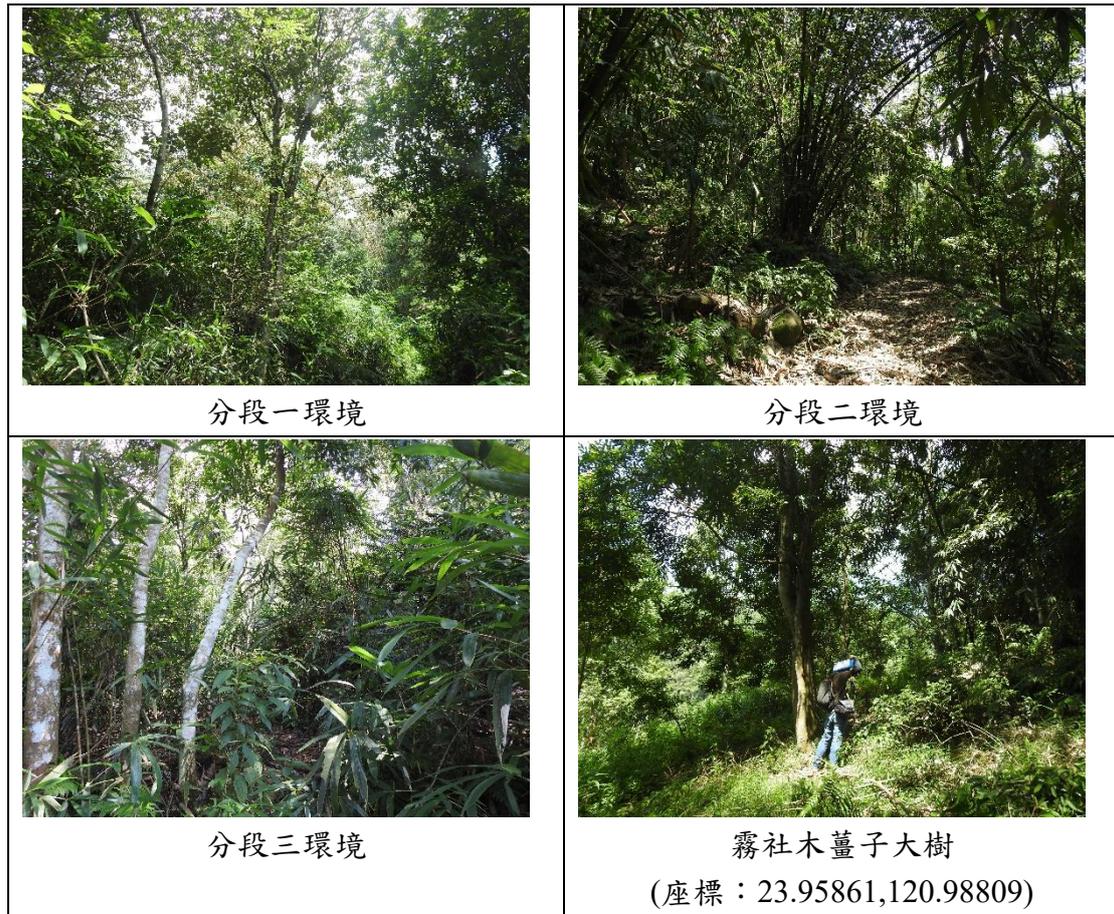
圖 5、本計畫沿線植被現況

本次調查共記錄到蕨類植物 4 種、雙子葉植物 21 種與單子葉植物 2 種，依屬性區分則包含 23 種原生種、5 種臺灣特有種、4 種歸化種，依生活型區分則包含 10 種喬木、8 種灌木、8 種草本與 1 種藤本，並調查到 1 種臺灣紅皮書接近受脅(NNT)物種土肉桂。

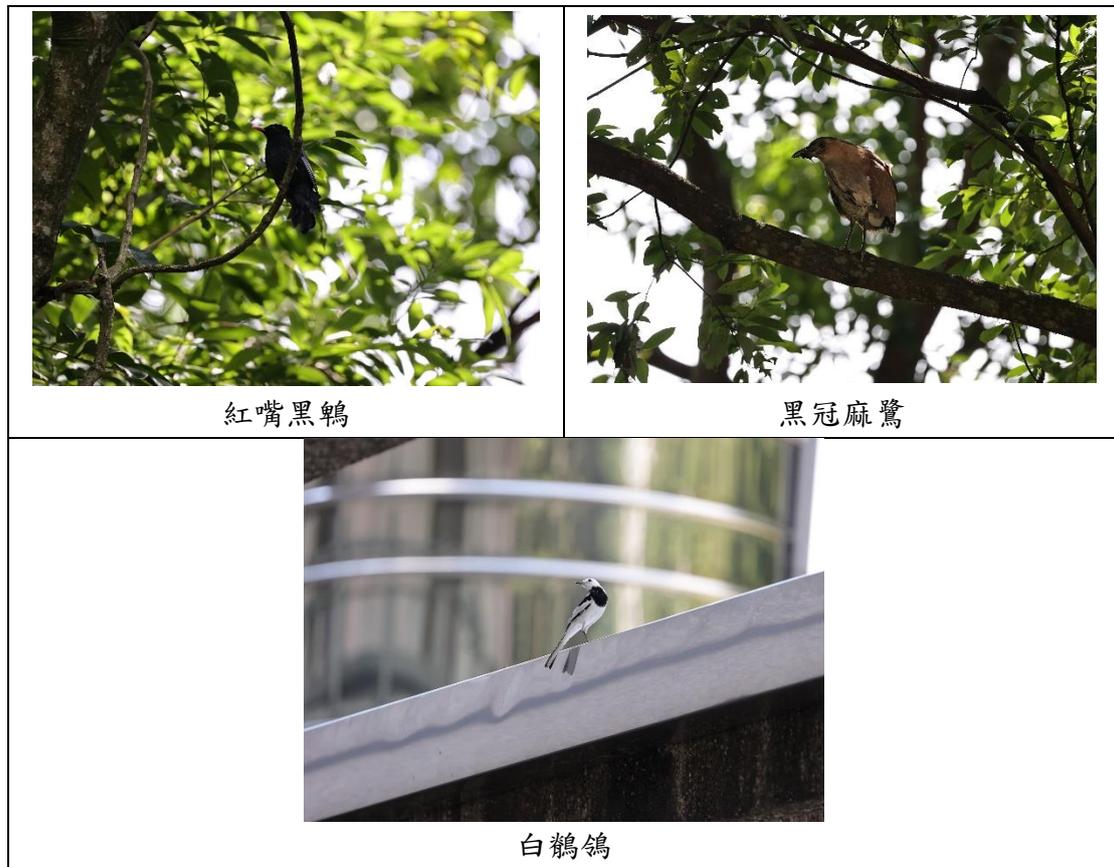
圖 5、本計畫鳥類調查影像紀錄

鳥類共紀錄到 9 科 11 種，其中包含小彎嘴、繡眼畫眉 2 種臺灣特有種和小雨燕、樹鵲、紅嘴黑鶇、白頭翁、山紅頭共 5 種臺灣特有亞種，並未紀錄到保育類物種。

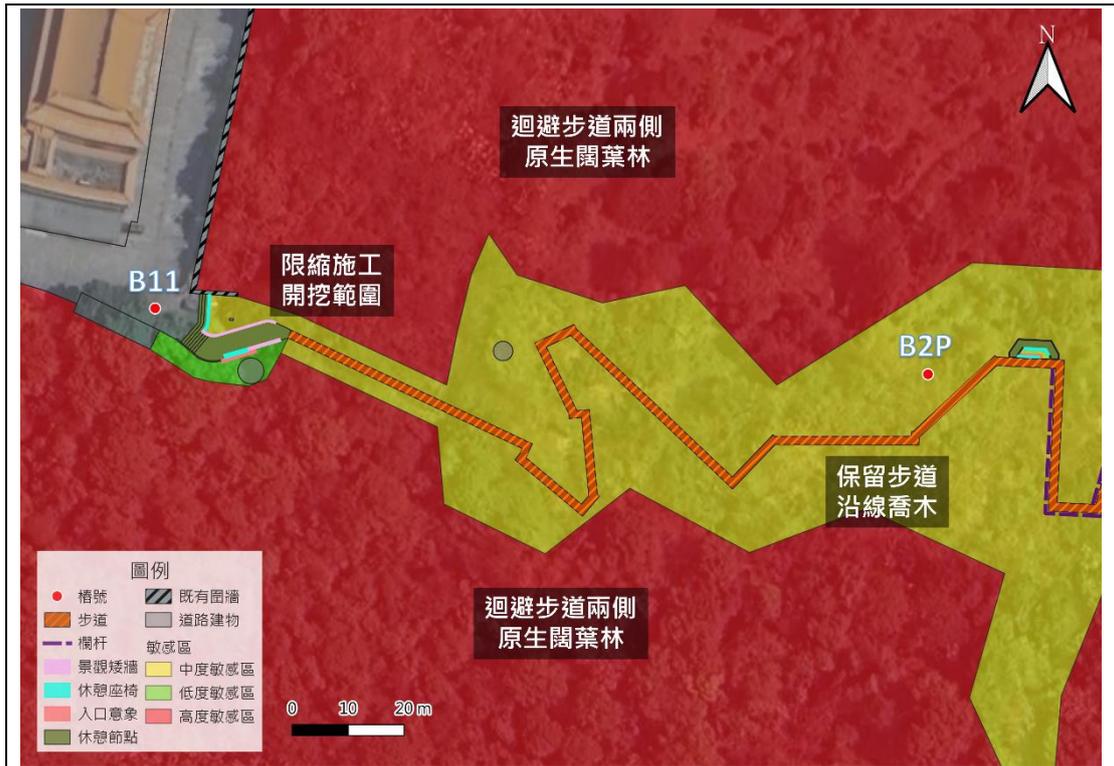
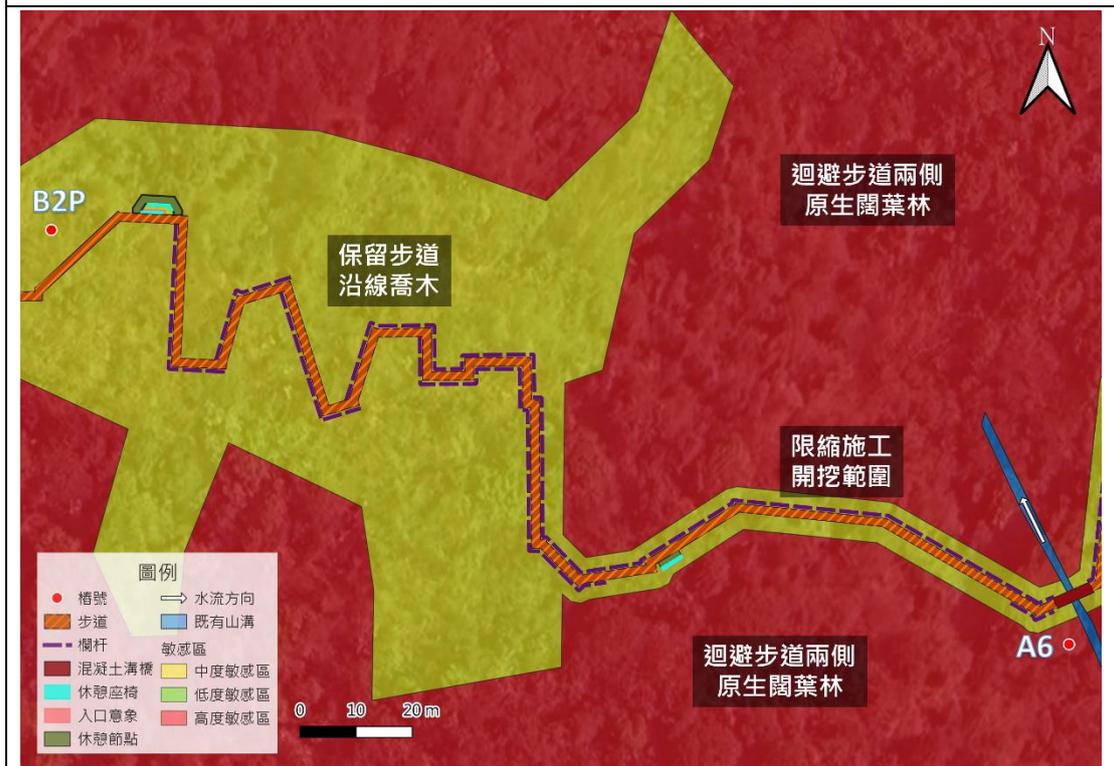
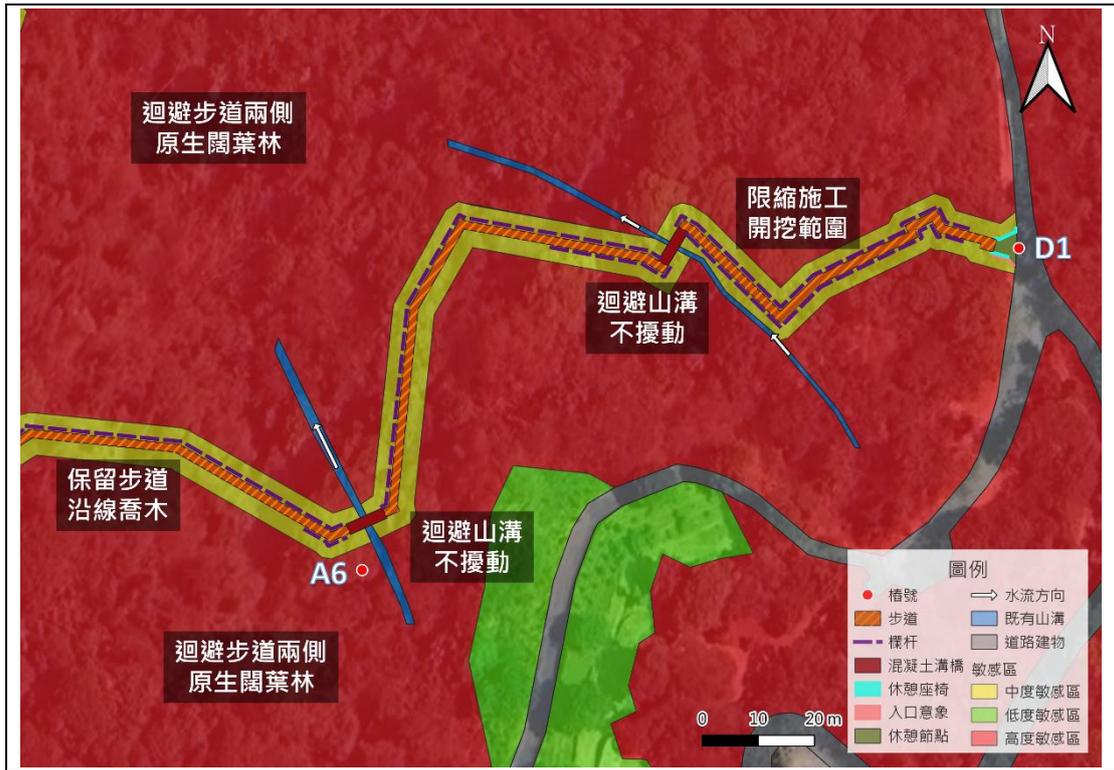
圖 6、本計畫生態敏感區域圖

計畫範圍周邊以大範圍闊葉林組成，為陸域高度敏感區；工區中段主要為竹林，為陸域中度敏感區；工區外裸露地及農田為陸域低度敏感區；本案未涉及水域環境。整體而言，本計畫周邊之生態敏感度高。

工程位置 B2P 至 B11 範圍生態關注區域圖

工程位置 A6 至 B2P 範圍生態關注區域圖

工程位置 A6 至 D1 範圍生態關注區域圖

- (1) [迴避] 保留步道沿線喬木，樹幹包覆保護墊材，並以警示帶或圍籬標示。
- (2) [迴避] 迴避步道兩側原生闊葉林(圖 6 標註之高度敏感區域)。
- (3) [迴避] 工程避免擾動既有山溝。
- (4) [縮小] 施工便道開挖範圍限縮於預設步道周邊 1-3 公尺內。
- (5) [減輕] 休憩平台於疏林區域施作。
- (6) [減輕] 步道以預鑄框填入碎石施作，維持透水性。
- (7) [減輕] 步道組件以小型機具或人工搬運為主，避免大型機具進場。
- (8) [減輕] 地表逕流排水措施採用木頭、塊石等自然資材施作截水溝取代預埋 PVC 管。
- (9) [減輕] 步道完工後設置路擋及告示牌，避免車輛進出過度擾動現地環境。
- (10) [減輕] 工地若有垃圾廚餘，請每日打包帶離，勿隨意棄置於工區。

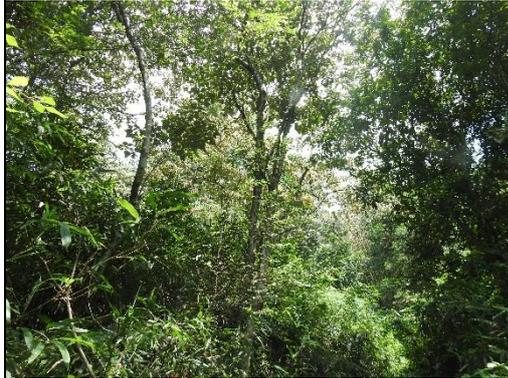
喬木層：土肉桂、白匏子、竹林、烏皮九芎、霧社木薑子；灌木層：三角鰲、柏拉木；地被層：網脈突齒蕨、熱帶鱗蓋蕨、竹葉草、地膽草、大花咸豐草、紫花藿香薊、廣東山葡萄。

▲此區段植被相以闊葉林為主(拍攝日期：112.9.15)

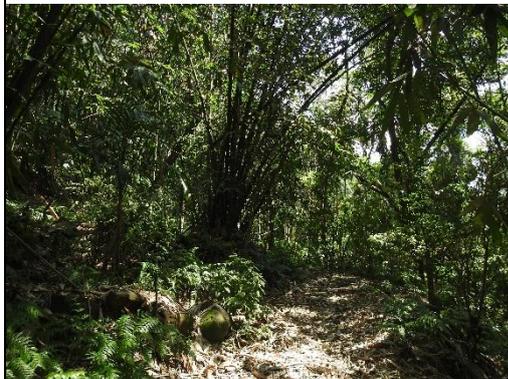
喬木層：竹林；地被層：廣葉鋸齒雙蓋蕨、網脈突齒蕨、薄葉風藤、香澤蘭。

▲此區段植被相以竹林為主(拍攝日期：112.9.15)

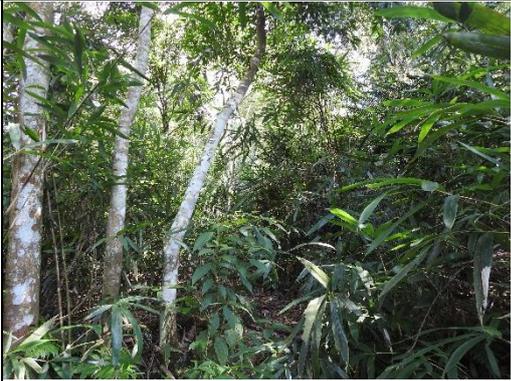
喬木層：香楠、白匏子、竹林；灌木層：小梗木薑子、九節木、三角鰲、台灣紫珠(杜虹花)、台灣山桂花、山龍眼、烏心石；地被層：芒萁、網脈突齒蕨、廣葉鋸齒雙蓋蕨、烏毛蕨、南投涼喉茶、玉葉金花等；藤本：台灣土茯苓

<p>▲此區段植被相以闊葉林為主(拍攝日期：112.9.15)</p>
<p>重要生態保全對象</p>	<p>1. 潛在關注物種</p> <ul style="list-style-type: none"> ● 保育類(I,瀕臨絕種保育類)：熊鷹、石虎 ● 保育類(II,法定珍貴稀有保育類)：臺灣畫眉、八哥、環頸雉、豎琴蛙 ● 臺灣紅皮書瀕危(NEN)物種：桃實百日青、牛虱草 <p>2. 潛在關注棲地</p> <ul style="list-style-type: none"> ● 原生闊葉林 <p>3. 新設步道沿線喬木(包含但不限於照片所示喬木)</p>

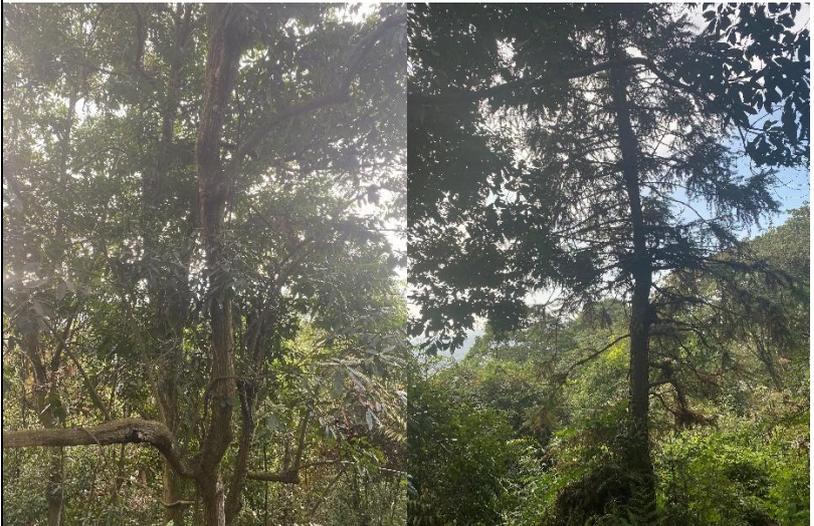
<p>▲座標：23.958728,120.987582(拍攝日期：113.1.3)</p>
<p>生態環境關注議題</p>	<p>1. 工區附近涉及瀕臨絕種保育類石虎及多種國內紅皮書瀕危鳥類、植物，可能擾動其潛在棲地及生長環境。</p> <p>2. 工程進場可能對步道沿線既有喬木之主幹及根系造成損傷，或整棵被移除。</p> <p>3. 大型機具進場及施工便道開闢可能過度擾動現地環境。</p> <p>4. 過度擾動既有山溝可能導致邊坡崩塌。</p> <p>5. 工地環境維護管理：包括車輛進出步道過度擾動現地環境，以及垃圾、廚餘等廢棄物留置工區內影響現地野生動物活動。</p>
<p>生態保育對策</p>	<p>是否辦理生態調查及評析，並據以研擬符合迴避、縮小、減輕及補償策略之生態保育對策，提出合宜之工程配置方案。</p> <p>■是</p>

- 【迴避】保留步道沿線喬木，樹幹包覆保護墊材，並以警示帶或圍籬標示。
- 【迴避】迴避步道兩側原生闊葉林(生態關注區域圖標註之高度敏感區域)。
- 【迴避】工程避免擾動既有山溝。
- 【縮小】施工便道開挖範圍限縮於預設步道周邊1-3公尺內。
- 【減輕】休憩平台於疏林區域施作。
- 【減輕】步道以預鑄框填入碎石施作，維持透水性。
- 【減輕】步道組件以小型機具或人工搬運為主，避免大型機具進場。
- 【減輕】地表逕流排水措施採用木頭、塊石等自然資材施作截水溝取代預埋PVC管。
- 【減輕】步道完工後設置路擋及告示牌，避免車輛進出過度擾動現地環境。
- 【減輕】工地若有垃圾廚餘，請每日打包帶離，勿隨意棄置於工區。

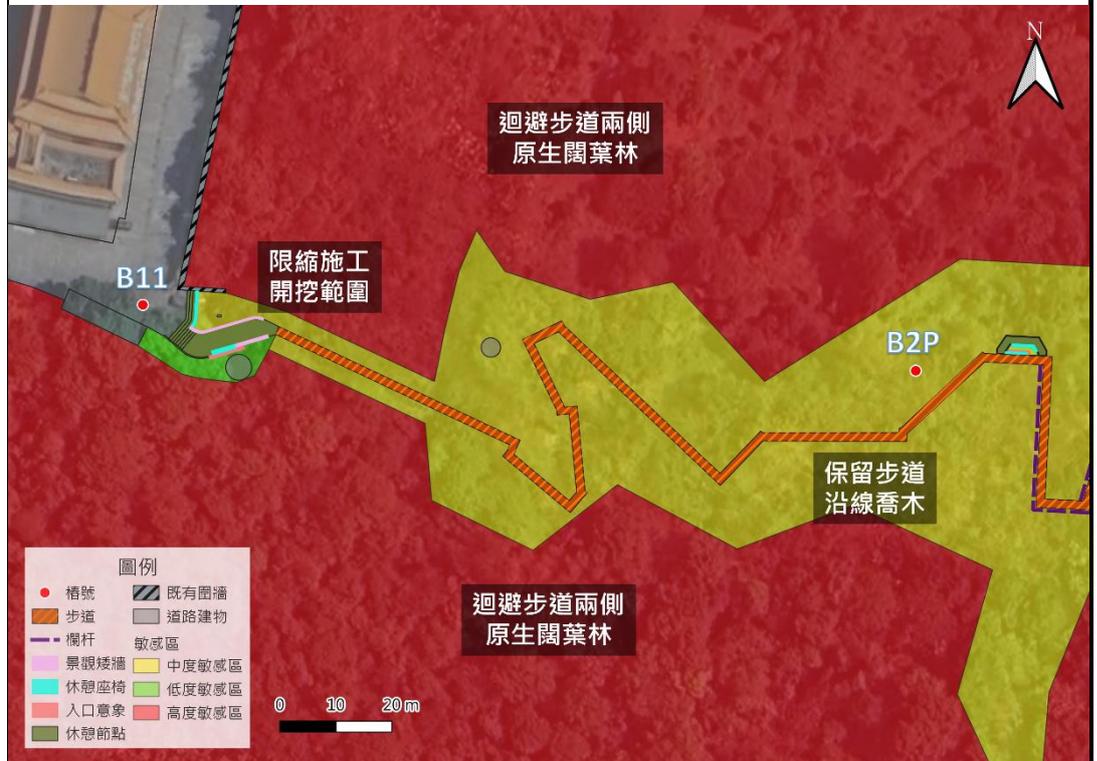
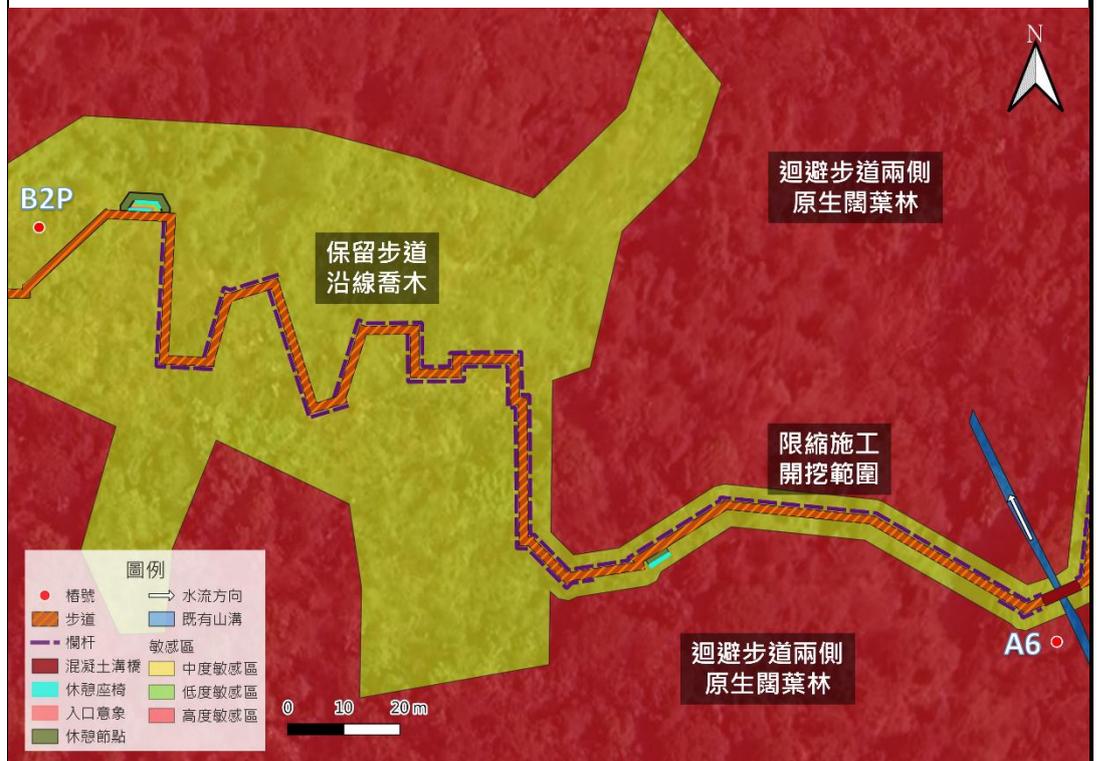
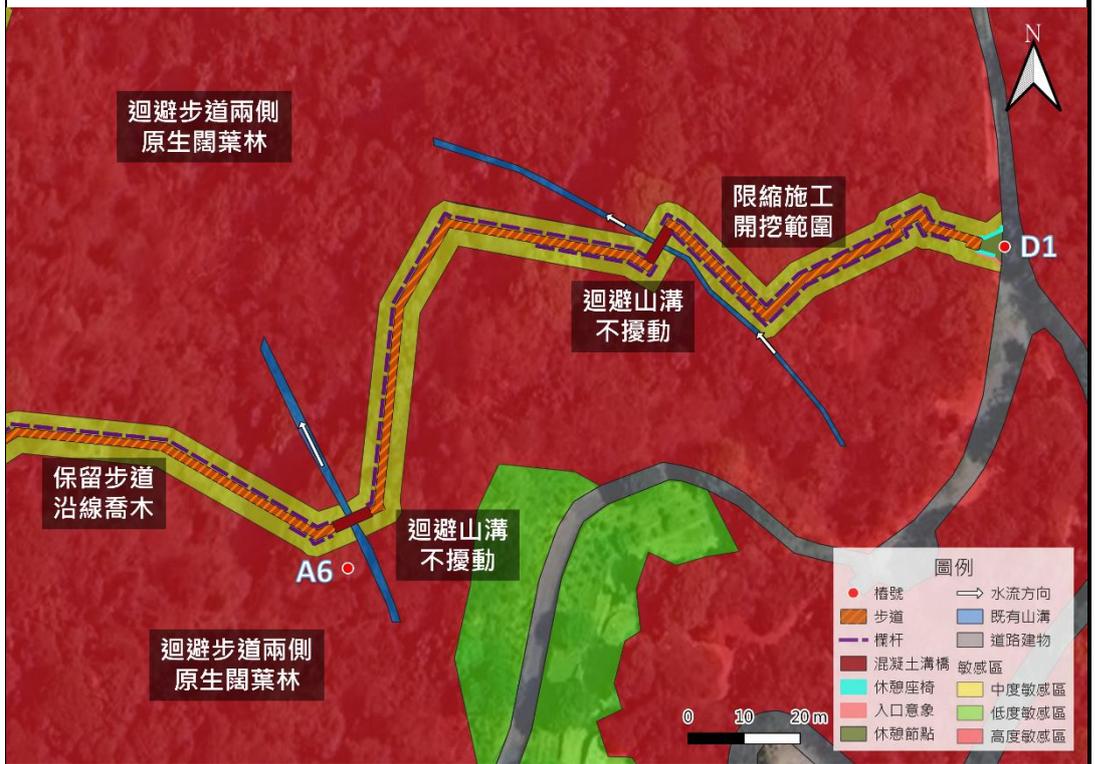
【生態關注區域圖】

▲工程位置B2P至B11範圍生態關注區域圖

▲工程位置A6至B2P範圍生態關注區域圖

▲工程位置A6至D1範圍生態關注區域圖
