112 年度雙灣自行車道改善工程生態檢核

規劃設計階段報告

主辦機關：北海岸及觀音山國家風景區管理處

執行單位：財團法人台灣水資源與農業研究院

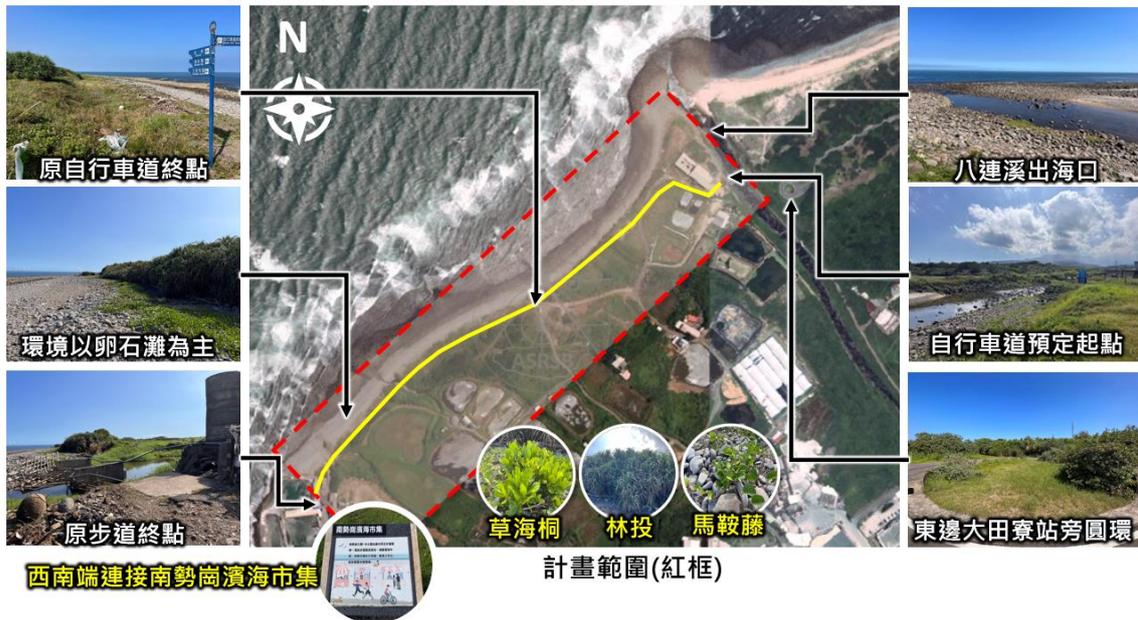
圖 1 本計畫範圍

本區海岸長度約 7.3 公里，其地形特徵由麟山鼻至沙崙湖均為岩砂混合岸砂岸，潮間帶寬廣，並以俗稱「咾咕」的藻礁為一大濱海特色(新北市三芝區公所網站)。本計畫工程對象之雙灣自行車道，為一座沿濱海而建的木棧車道，其以淺水灣為起點，白沙灣為終點，共長達 8 公里。本計畫涉及之自行車道範圍(圖 1)，全程皆位於三芝區古庄里，起自南勢崗濱海市集，終於八連溪出海口，距離共約 635 公尺，工區起訖座標如表 1。

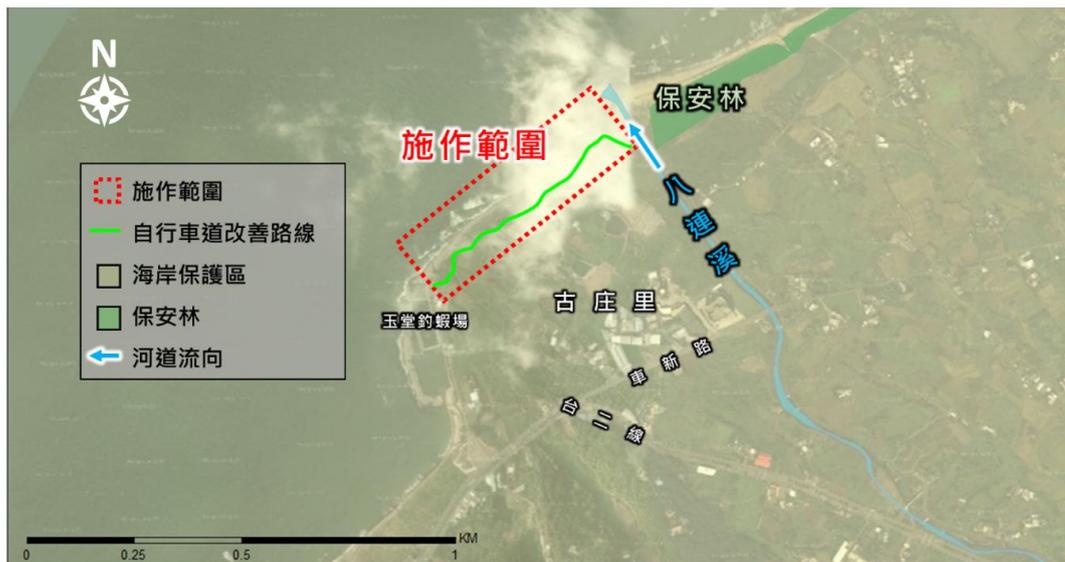
圖 2 本計畫範圍與生態敏感區套疊圖

本計畫周遭環境皆屬海岸保護區，並且與鄰近的保安林僅以八連溪相隔(圖 2)。本案工區周邊以裸露沙岸、礫岩環境、海岸灌叢帶及低矮植物為主，林投及草海桐為本地灌叢主要物種，另有適應海岸強風、強日照、並缺乏淡水環境的低矮植物，例如單葉蔓荊(海埔姜)、茵陳蒿、番杏等。北海岸地區的潮間帶，亦有珊瑚藻類累積數千年形成之藻礁，例如淡水區的下圭柔山溪口、新埔海岸，三芝區的淺水灣、八連溪口，以及石門區的麟山鼻等處。本案工程雖不直接在藻礁所在的潮間帶施作，但須注意仰賴藻礁、

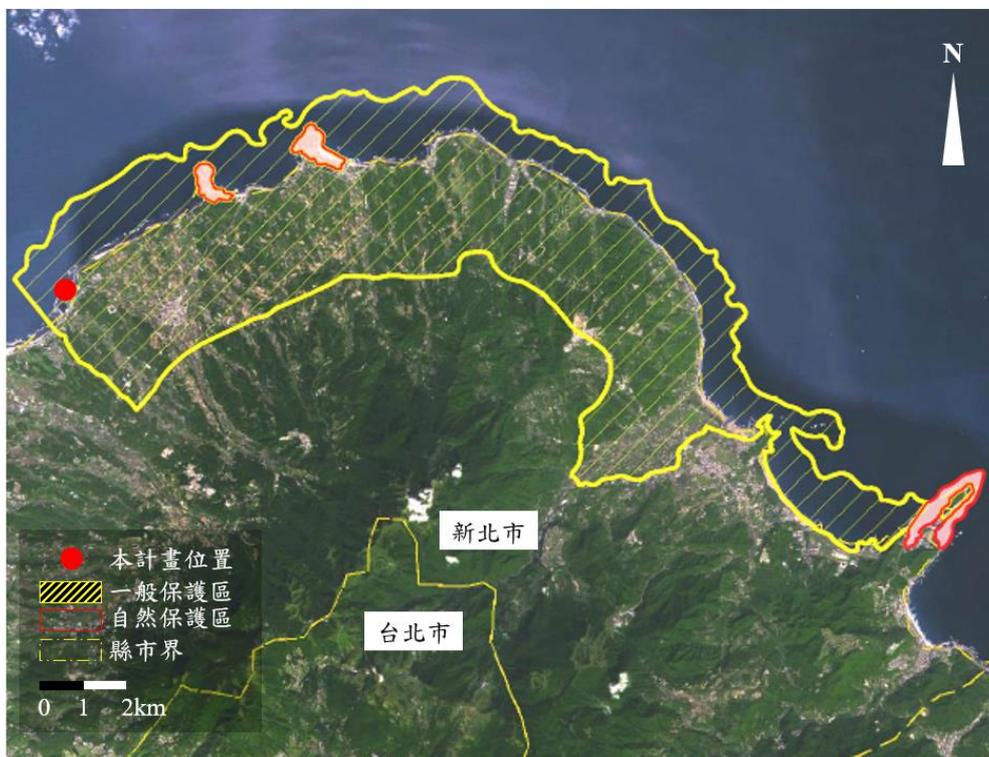
圖 3 北海岸沿海保護區範圍

本計畫範圍位於內政部營建署於民國 76 年劃設之「北海岸沿海保護區」如圖 3。該保護區濱海沿岸平直，地形較特殊者為麟山鼻岩岬、白沙灣水灣、風稜石、富貴角海岬等。濱海岩岸植物有海桐、厚葉石斑木等；砂岸植物多為宿根性，主要有馬鞍藤、濱刺麥等。本計畫工程涉及保護區內之濱海灘地和樹林棲地，可能影響之物種初判為冬候水鳥及降海型陸蟹，因此周遭樹林、灘地植被及水陸域的連結為需注意之棲地影響課題。

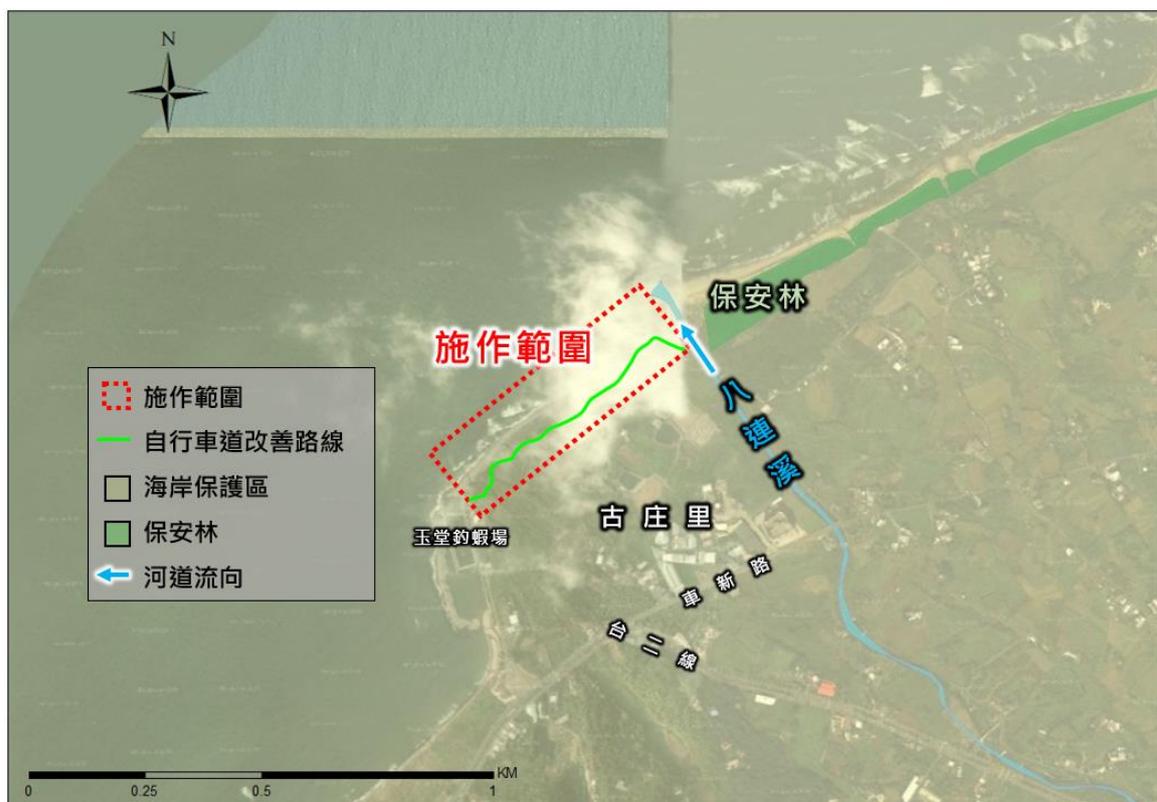
圖4 本計畫範圍及保案林位置圖

保安林係藉由森林多樣化的效益，發揮水源涵養、防止土砂崩壞、防風、定砂、美化環境與衛生保健等各種功能，以達到國土保安目的之重要森林。本計畫範圍與鄰近北海岸保安林間恰以八連溪相隔(如圖4)，該保安林除抗風防沙質之功能外，亦為海岸生物重要的棲息場域。本案潛在影響之部分鳥類及陸蟹以濱海林帶為其棲息地，因此應降低林帶擾動及避免阻隔水陸域連結。

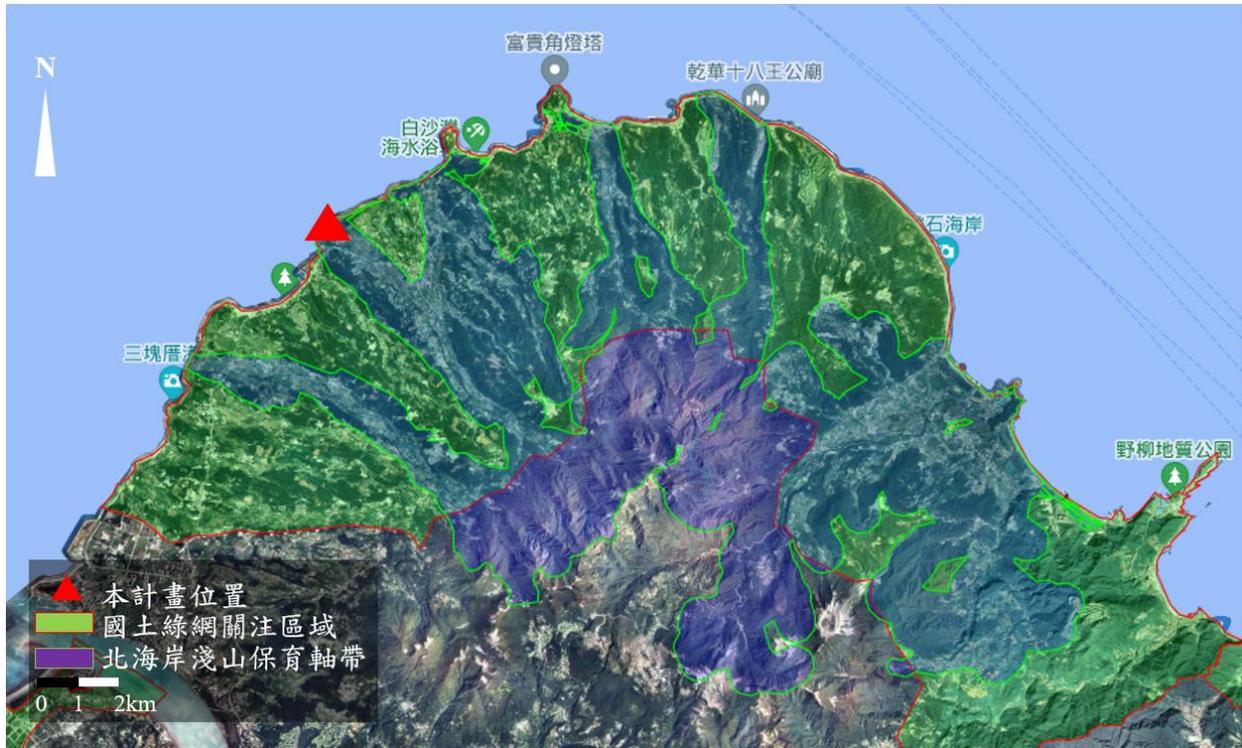
圖 5 本計畫位置及國土綠網關注範圍

查詢國土綠網圖層套疊結果顯示，本計畫範圍位於國土綠網之北海岸淺山保育軸帶及國土綠網關注區域內(圖5)。此保育軸帶關注棲地為淺山森林、農田、溪流及海岸林，保育目標物種為冬候鳥及唐水蛇、莫氏水蛇、草花蛇、臺北赤蛙、柴棺龜及白刃蜻蜓等靜水域珍稀生物之棲息環境，本計畫棲息環境涉

及之目標物種為冬候鳥，其餘物種多出沒於北海岸淺山水田等靜水域棲地，因此非本區之標的關注物種。

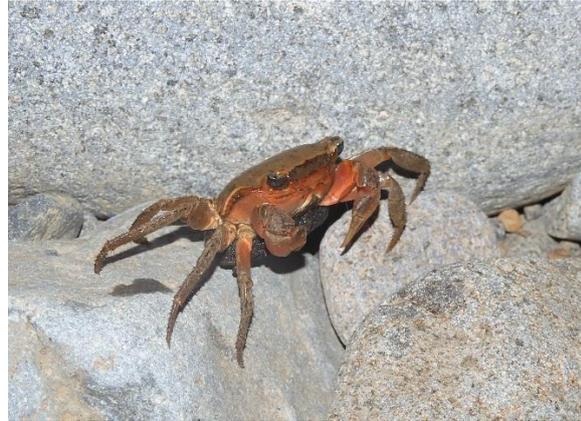
針對水域動物之調查，本團隊在工區路線行經之溪流(包括山豬堀下坑)、以及陸蟹繁殖期活躍的週邊潮間帶環境，以夜間目視方式觀察，同時以手抄網捕撈輔助調查；而在溪流部分。本次水域調查共記錄到 15 種水域動物，包括 5 種魚類及 11 種蝦蟹類。魚類調查以臺灣鬚鱨調查到數量 21 隻次最多，次之為花身魴 9 隻次，再次之為尼羅口孵非鯽 5 隻次。蝦蟹類調查到最多者為日本絨螯蟹 35 隻次及字紋弓蟹 29 隻次，並有陸蟹-絨毛近方蟹 7 隻次、肉球近方蟹 2 隻次、漢氏東方蟹 1 隻次，以及寄居蟹-灰白陸寄居蟹 2 隻次紀錄。另外，本團隊在物種補充調查前(9/29)於本工區現勘，亦觀察到陸蟹活動且數量較多，包括前述記錄的漢氏東方蟹、斑點擬相手蟹、灰白陸寄居蟹，並目擊 10 隻紅螯螳臂蟹及其沿濱溪帶行進的「降海釋幼」行為。

9/29 現勘發現紅螯螳臂蟹的抱卵行為。

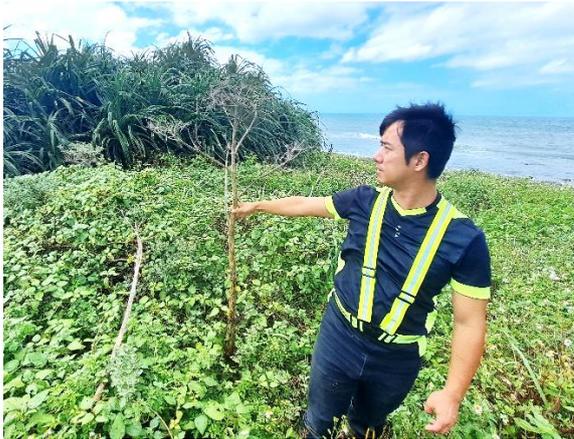
臺灣特有植物濱當歸，因地理分布侷限於臺灣北部濱海地區，同時也是國內紅皮書易危(NVU)級別之受脅物種，其植株生長具有季節性-主要以地下膨大根部維繫全株生長，冬末春初時會從根部冒出新芽，春末開花夏初結果，而後植株莖葉迅速乾枯，僅留下根部維持生命現象，在下一輪冬末春初再度進行一輪生長週期，因此本次 11 月的調查，主要憑藉地上殘存的直立濱當歸乾枯莖部，判斷植株生長位置所在。本工區亦有其他較為特殊植物，例如國內紅皮書接近受脅植物-厚葉石斑木，以及斯氏紫斑蝶寄主植物-武靴藤。經本次調查，發現濱當歸及武靴藤，會在若干區塊聚集生長，本團隊將標示其聚集生長位置；工區周邊發現一株厚葉石斑木，也同時記錄點位，研擬措施。

秋冬季乾枯殘存的濱當歸莖部，可依此判斷其生長位置。

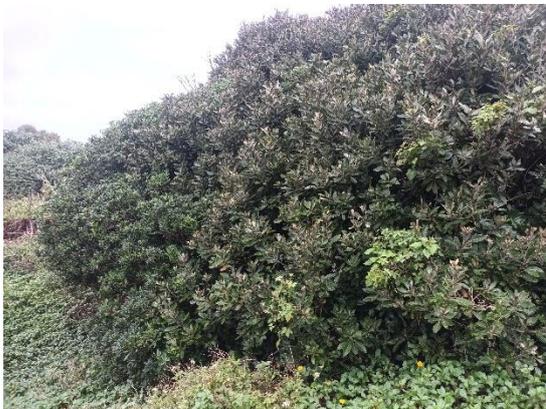
生長於海岸灌叢的國內紅皮書植物-厚葉石斑木。

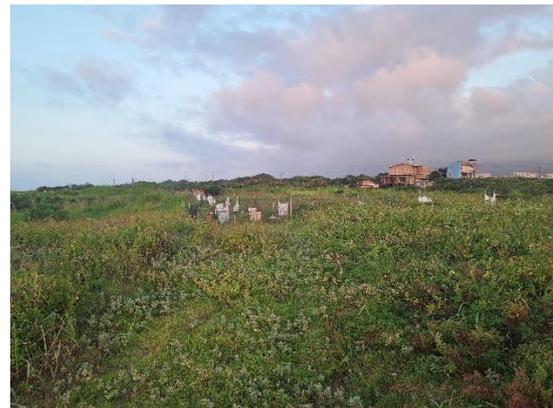
全工區以低矮或匍匐性的植被為主，偶有海岸灌叢乃至少許海岸林區塊，是典型的濱海地區植被類型。

本工區因位於沿海地區，土地基質多石塊與砂礫，且本地環境長期受海風吹拂，陸域所累積土壤較薄且貧瘠、難以涵養水份，且蒸散作用較旺盛，植被方面較難生長高大喬木，主要以低矮草本、匍匐性植物為主，甚至有部分區塊受外來種植物(如大花咸豐草、南美蟛蜞菊、羊蹄)占據，或僅有裸露砂土及石塊，無植被覆蓋。部分區塊生長如林投、黃槿等適應濱海灌叢植物，僅有少數木本植物超過 5 公尺高，整體陸域環境呈現較開闊狀態，陸域動物可藏匿的區域較少，且本工區生長植物，大多具有受干擾後快速恢復之機制(如走莖、膨大根莖繁殖，或是大量生產種子)，因此本團隊研判，本工區尚無「陸域高度敏感區」，並將無植被、裸露土石區塊，或是受干擾而生長較普遍之低矮草本植物(如狗牙根)、外來種草本植物之區塊，列為「陸域低度敏感區」。

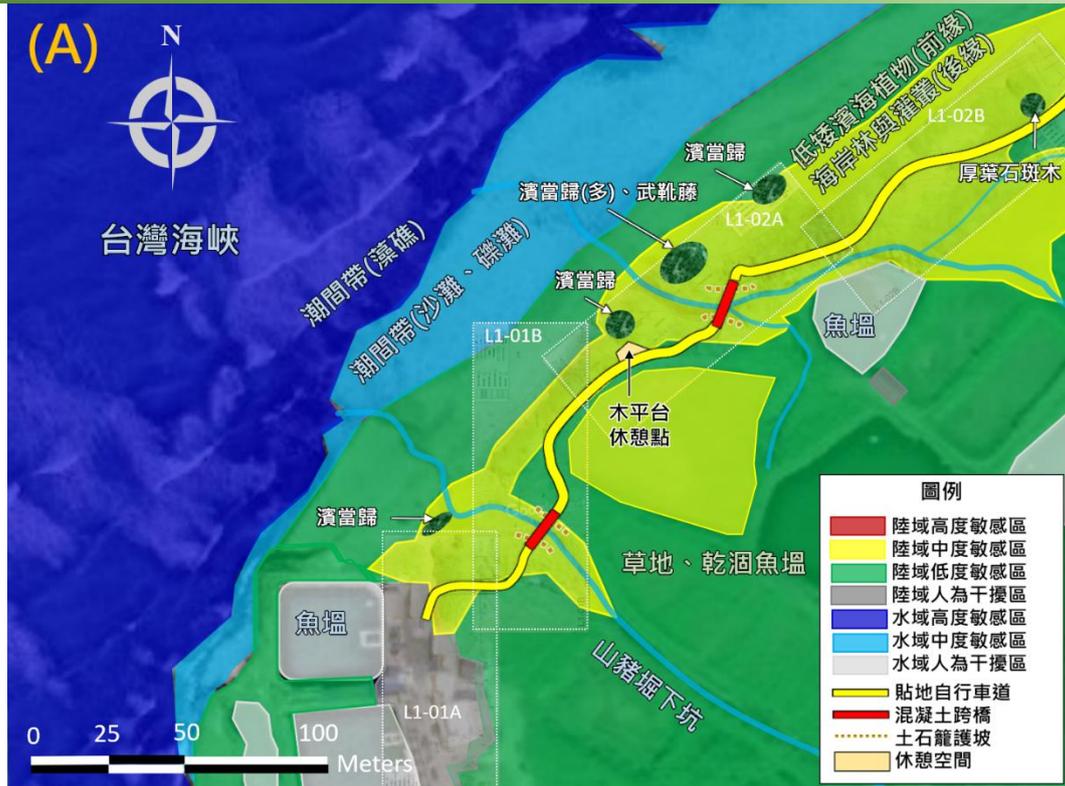
圖 9 雙灣自行車道改善工程之生態關注區域圖

本團隊所繪之生態關注區域圖可參見圖 9，由於本工區為東北-西南向之 640 公尺路段，為便於呈現工區各段細節，將分為 (A)、(B) 兩段落分別敘述與出圖呈現-(A) 段落有較多海岸灌叢區域、以及濱當歸生長區塊，因此將研擬重要區塊迴避及植被干擾後補植措施，且自行車道行經小型溪流及荒廢魚塭周邊，應為陸蟹活動較頻繁之區域，將研擬較柔性之工程結構減輕對陸蟹之衝擊；(B) 段落受既有干擾程度較大，植被多為速生草本植物，且周邊有若干既有建物，原定設計將於本段落種植濱海木本植物，作為景觀營造及防風功能，本團隊將研擬符合本地適地適種之木本植物，以利植栽順利存活並融入本地生態環境。

工區(A)段落，行經山豬堀下坑等兩條小型溪流，周邊有較大範圍海岸灌叢與海岸林。

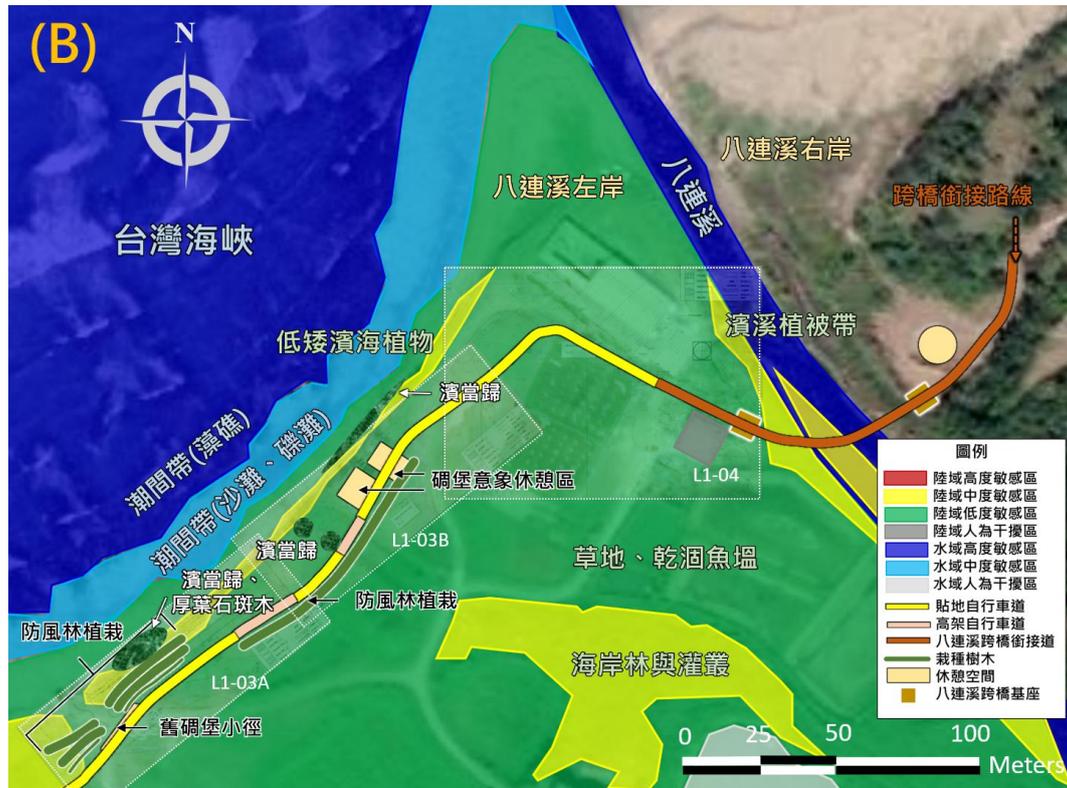
工區(B)段落，行經路線環境與(A)段落相似，但海岸灌叢較少，地景較為開闊，周邊多使用中及廢棄魚塭，末端鄰近八連溪左岸，後續將規劃以跨橋銜接八連溪右岸之路線。

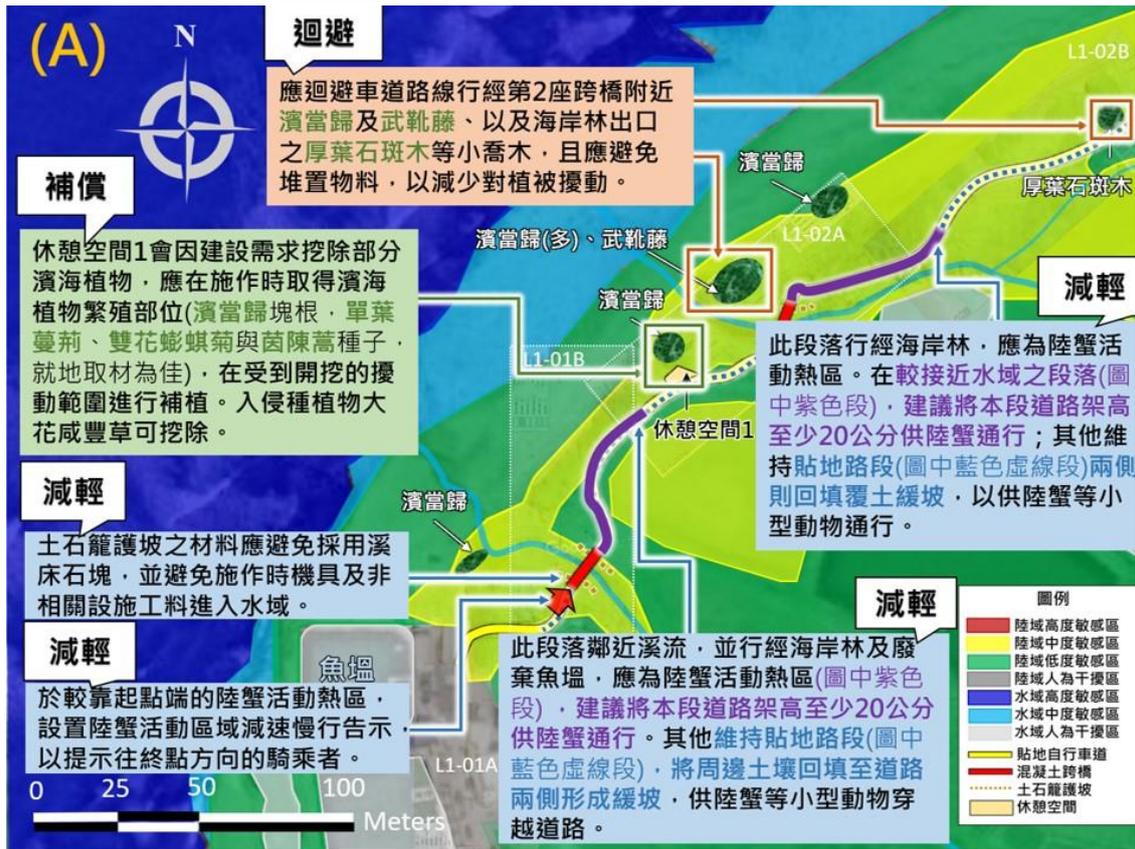
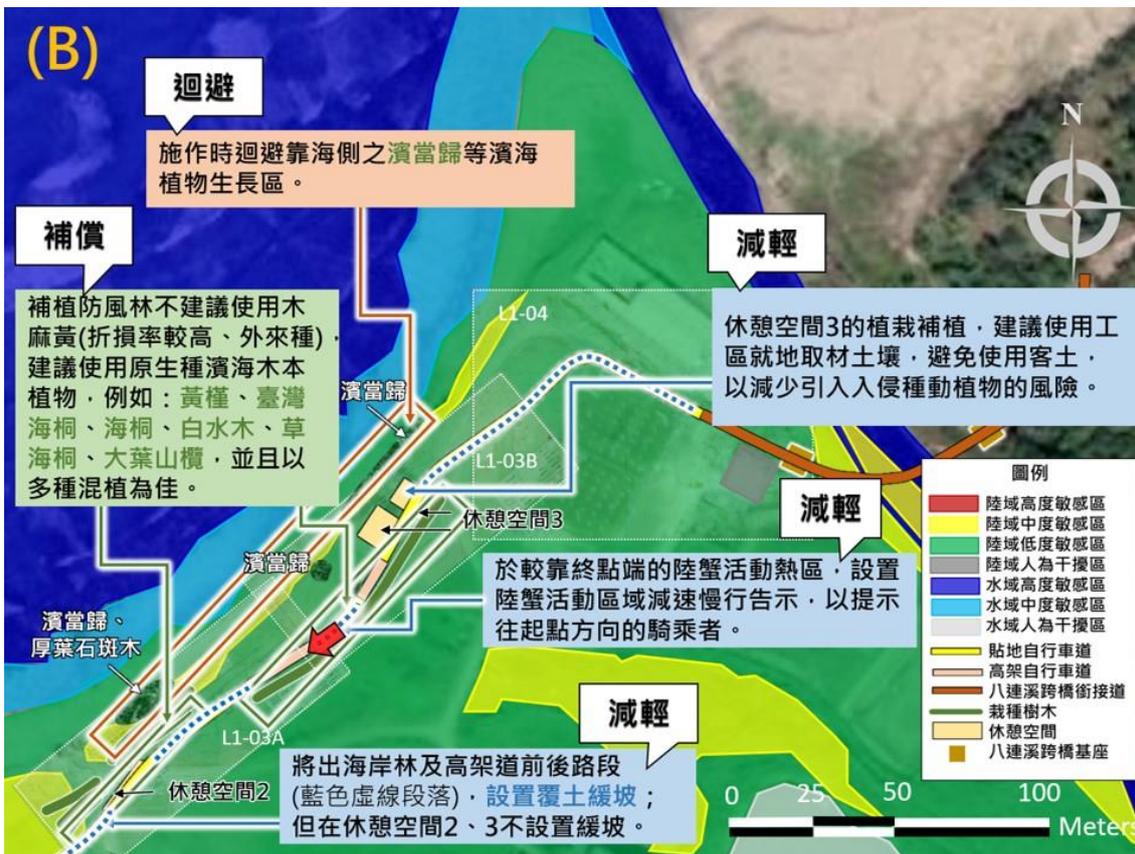
圖 12 生態保育措施平面圖

依據本團隊於委託專案計畫籌備階段進行生態敏感區域圖套疊、關注物種及生態課題資料搜尋盤點，以及綜整規劃設計階段現勘、物種補充調查、棲地調查與評估、民眾訪談及地方說明會意見交流，針對本案工程研擬以下生態保育措施，並呈現生態保育措施平面圖，以利設計單位納入設計、指引營造廠商落實措施：

- (一)迴避：建議自行車道在穿越海岸林段落，避開厚葉石斑木及周邊小喬木；海岸林附近之濱當歸及武靴藤密集生長處，也應迴避，避免堆放工料。需迴避、補植之植株點位，詳見表 7。
- (二)減輕：臨海路段工程可能涉及陸蟹降海釋幼之路徑，因此建議在陸蟹活動熱區，例如第 1、2 座跨橋前後段落，將本段道路架高至少 20 公分供陸蟹通行。其他貼地道路段落，應於兩側回填覆土緩坡，以供陸蟹等小型動物通行，並追蹤陸蟹利用情形。
- (三)減輕：於較靠陸蟹活動熱區路段，設置陸蟹活動區域減速慢行告示。
- (四)減輕：土石籠護坡之材料應避免採用溪床石塊，並避免施作時機具及非相關設施工料進入水域。
- (五)補償：自行車道工程及休憩空間 1 會因建設需求挖除部分濱海植物，應在施作時取得濱海植物繁殖部位(濱當歸塊根，單葉蔓荊、番杏、雙花蟛蜞菊與茵陳蒿種子)及當地表土(即「土壤種子庫」)，在受到開挖的擾動範圍進行原生種植物補植。入侵種植物如大花咸豐草、銀合歡等可挖除。
- (六)補償：補植防風林建議使用原生種濱海木本植物，例如：黃槿、臺灣海桐、海桐、白水木、草海桐、大葉山欖，並且以多種混植為佳。

物種 中文名	學名	TWD97 X 座標	TWD97 Y 座標	相關生態保育措施
濱當歸	<i>Angelica hirsutiflora</i>	298211.8346	2795383.9959	位於 L1-01B 山豬堀下坑左岸，避免機具經過或堆放工料。
		298289.7701	2795458.5372	位於 L1-02A 休憩平台預設處。無法迴避者，開挖時保留塊根，以表土淺埋至移植區域。本種為國內紅皮書易危(NVU)植物。
		298310.0307	2795484.7462	位於 L1-02A 小型溪流右岸，避免機具經過或堆放工料。
		298351.0496	2795515.4931	
		298474.5729	2795592.0946	位於 L1-03A 預計造林處右側。無法迴避者，開挖時保留塊根，以表土淺埋至移植區域。本種為國內紅皮書易危(NVU)植物。
		298546.0643	2795630.9297	位於 L1-3A 廢棄魚塭凹陷地附近，避免機具經過或堆放工料；無法迴避者，開挖時保留塊根，以表土淺埋至移植區域。
厚葉 石斑木	<i>Rhaphiolepis umbellata</i>	298438.0637	2795529.5634	位於 L1-02B 海岸林東北端出口，迴避該株植物，建議連同週邊小喬木-苦楝、海桐等一併保留，以避免鄰近喬木空缺而加劇海風影響。本種為國內紅皮書接近受脅(NNT)植物。
武靴藤	<i>Gymnema sylvestre</i>	298349.8772	2795517.5669	位於 L1-02A 小型溪流右岸，避免機具經過或堆放工料。本種為斯氏紫斑蝶寄主植物，因該處植株蔓延範圍較大而建議保留。
