表 1-茂林國家風景區管理處觀光工程生態檢核確認表

基本資料	工程名稱	十八羅漢山自行車道沿線綠美化改善工程(第三期)	工程期程	民國 113 年 7 月 15 日 至民國 114 年 3 月 12 日
	基地位置	地點：高雄市(縣)六龜區新威里； TWD97 座標 X：212816.569, Y：2533870.855	工程預算 (千元)	28,750
	工程目的	本案基地範圍隸屬山岳線(茂林路線-高雄山城)多元自行車道路線之一。現已完成第一期、第二期多元自行車道網絡之建構，本次工程將持續優化第二期的路線，並新闢第三期之自行車道與休憩平台等工程，補強此友善自行車路線網絡。		
	工程類型	<input type="checkbox"/> 交通、 <input type="checkbox"/> 港灣、 <input type="checkbox"/> 水利、 <input type="checkbox"/> 環保、 <input type="checkbox"/> 水土保持、 <input type="checkbox"/> 景觀、 <input checked="" type="checkbox"/> 步道、 <input type="checkbox"/> 建築、 <input checked="" type="checkbox"/> 其他 休憩廣場		
	工程概要	工程執行區域:十八羅漢山多元自行車道線 1. 新威大橋沿線橋下空間 2. 觀溪線銜接十八羅漢山線之新設自行車道 3. 新設休憩點廣場		
項目	檢核事項			
工程性質	<input type="checkbox"/> 非屬新建工程： <input type="checkbox"/> 災後緊急處理、 <input type="checkbox"/> 搶修、 <input type="checkbox"/> 搶險 <input checked="" type="checkbox"/> 新建工程： <input type="checkbox"/> 災後原地復建之工程、 <input type="checkbox"/> 原構造物範圍內整建或改善、 <input type="checkbox"/> 已開發場所建工程、 <input type="checkbox"/> 維護管理相關工程、 <input checked="" type="checkbox"/> 非已開發場域內之新建工程

附表 2、公共工程生態檢核自評表

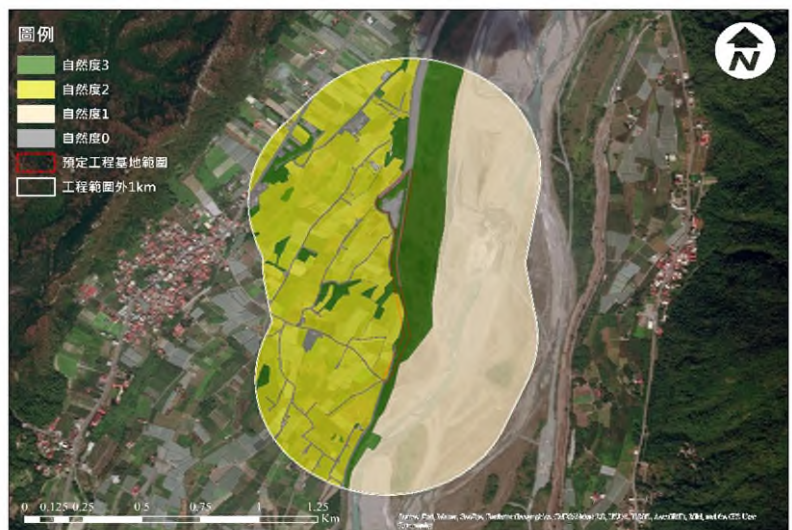
本案預定工程基地自然度分布圖

本案預定工程基地周邊之地景方面，其屬人為開發強度較低之農田及果園，其使用地編用河川之農用地；周遭環境除林地外，在預定工程區西側為農田、果園及部份人工建物，住宅用地則多位在六龜區新威社區周遭。透過自然度分布能區劃為 3 個區塊；自然度 0 之人工建物及自然或人為而造成之裸露地，多為預定工程基地周遭之道路與農舍，其佔面積約為 5.36%；第 2 區域則為荖濃溪河道內之無植被區及因河川沖刷而形成之裸露地之自然度 1 區域；而沿著這兩條溪流兩側多為人工種植之農作物，包括果樹、稻田、雜糧、特用作物等，以及暫時廢耕之草生地等，則為自然度 2 之區域；預定工程區周遭次生林多為低海拔之闊葉林及竹林所組成，由影像分析來看人為開發強度低，部份區域僅有小面積之農田及農舍。

<p>生態系統關聯性說明</p>	<p>請就工址工區地理位置是否有森林、水系、埤塘、濕地及關注物種之棲地分佈與依賴之生態系予以說明，並說明是否涉及生態環境保育議題：</p> <p>本案預定工程基地周邊地景方面，屬人為開發強度較低之農田及果園，其使用地編用河川之農用地；周遭環境除林地外，在預定工程區西側為農田、果園及部份人工建物，住宅用地則多位在六龜區新威社區周遭。透過自然度分布能區劃為3個區塊；自然度0之人工建物及自然或人為而造成之裸露地，多為預定工程基地周遭之道路與農舍；第2區域則為荖濃溪河道內之無植被區及因河川沖刷而形成之裸露地之自然度1區域；第三區塊則為荖濃溪沖刷堆積而成之台地，該區域多為人工種植之農作物，包括果樹、稻田、雜糧、特用作物等，以及暫時廢耕之草地等，為自然度2主要之範圍；預定工程區周遭次生林多為低海拔之闊葉林及竹林所組成，其人為開發強度較低，部份區域僅有小面積之農田及農舍。</p> <p>在關注物種方面及是否生態環境保育議題方面，由生態團隊依預定開設之自行車道進行調查並蒐集工程周遭相關生態資料，包含經濟部水利署第七河川局所辦理之高雄市荖濃溪勤和護岸防災減災工程、荖濃溪中庄護岸段改善工程及荖濃溪勤和至東庄溪匯流口段防災減災工程生態檢核報告，輔以「臺灣生物多樣性網絡(TBN)」、「生態調查資料庫系統」、「台灣動物路死觀察網資料庫」等線上資料庫盤點計畫區生態相關資料及現勘資料來看，目前在預定之路線皆未發現需注意之樹種或是其它符合高雄市重要老樹標準規範之林木。</p> <p>由實際勘查來看，次生林內之山黃麻及摩鹿加合歡具有重要生態棲地之地位，因此，未來在進行自行車新建工程時則需注意盡量避免因工程進行時誤砍或清除；但如果是樹種為銀合歡則建議現地清除。此外，在調查期間發現珍貴稀有之鳥類，如鷹科之大冠鷲(<i>Spilornis cheela</i>)與鳳頭蒼鷹(<i>Accipiter trivirgatus</i>)及伯勞科之紅尾伯勞(<i>Lanius cristatus</i>)和噪眉科之臺灣畫眉(<i>Garrulax taewanus</i>)皆有利用該次生林棲息與利用之行為，因此本團隊認為未來在進行施工時，需將此次生林列為重要生態保全對象並將劃入中度生態敏感區域，施工時，需注意該區域之擾動情況。</p>

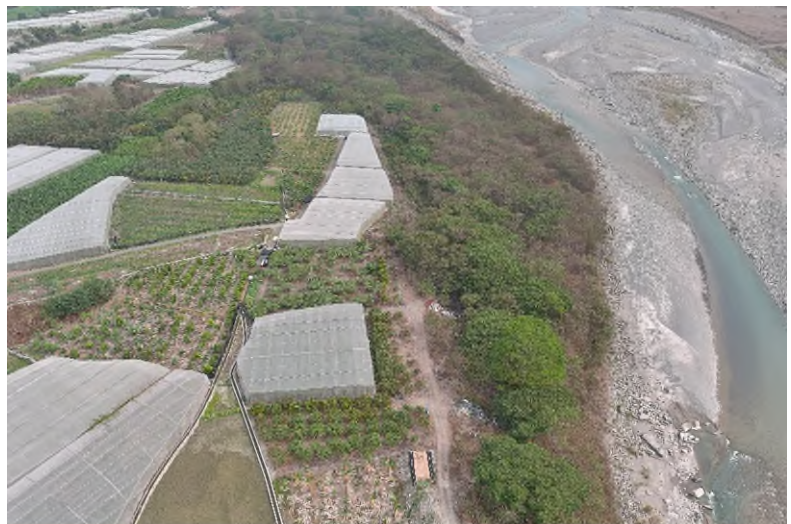
■ 本案預定工程基地範圍東側次生林空拍圖

由生態團隊依預定開設之自行車道進行調查並蒐集工程周遭相關生態資料，包含經濟部水利署第七河川局所辦理之高雄市荖濃溪勤和護岸防災減災工程、荖濃溪中庄護岸段改善工程及荖濃溪勤和至東庄溪匯流口段防災減災工程生態檢核報告，輔以「臺灣生物多樣性網絡(TBN)」、「生態調查資料庫系統」、「台灣動物路死觀察網資料庫」等線上資料庫盤點計畫區生態相關資料及現勘資料來看，目前在預定之路線皆未發現需注意之樹種或是其它符合高雄市重要老樹標準規範之林木。然而由實際勘查來看，次生林內之山黃麻及摩鹿加合歡具有重要生態棲地之地位，因此，未來在進行自行車新建工程時則需注意盡量避免因工程進行時誤砍或清除；但如果是銀合歡則建議現地除理清除。此外，在調查期間發現珍貴稀有之鳥類，如鷹科之大冠鷲與鳳頭蒼鷹及伯勞科之紅尾伯勞和噪眉科之臺灣畫眉皆有利用該次生林棲息與利用之行為，因此本團隊認為未來在進行施工時，需將此次生林列為重要生態保全對象。
