附錄 1、規劃設計階段生態檢核表

表 2-澎湖國家風景區管理處觀光工程生態檢核紀錄表

(規劃設計階段)

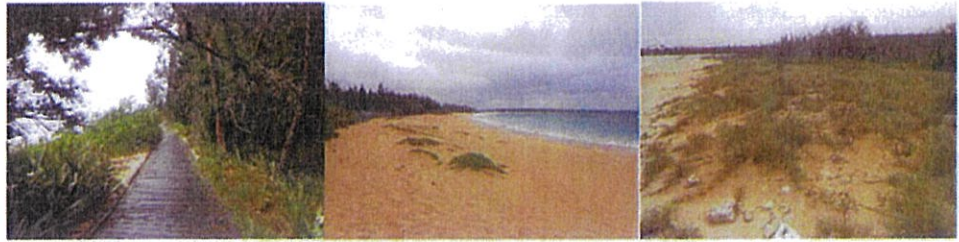
林投、隘門黃金海岸位處澎湖縣湖西鄉南端，臨海區為綿延的白砂沙灘，內陸則是以木麻黃、肯氏南洋杉為優勢的防風林，沙灘上布有許多螃蟹洞穴和草本植物。工程施作區域為沙灘與防風林的交界處，工區未涉及水域環境。

圖一、林投、隘門環境現況照

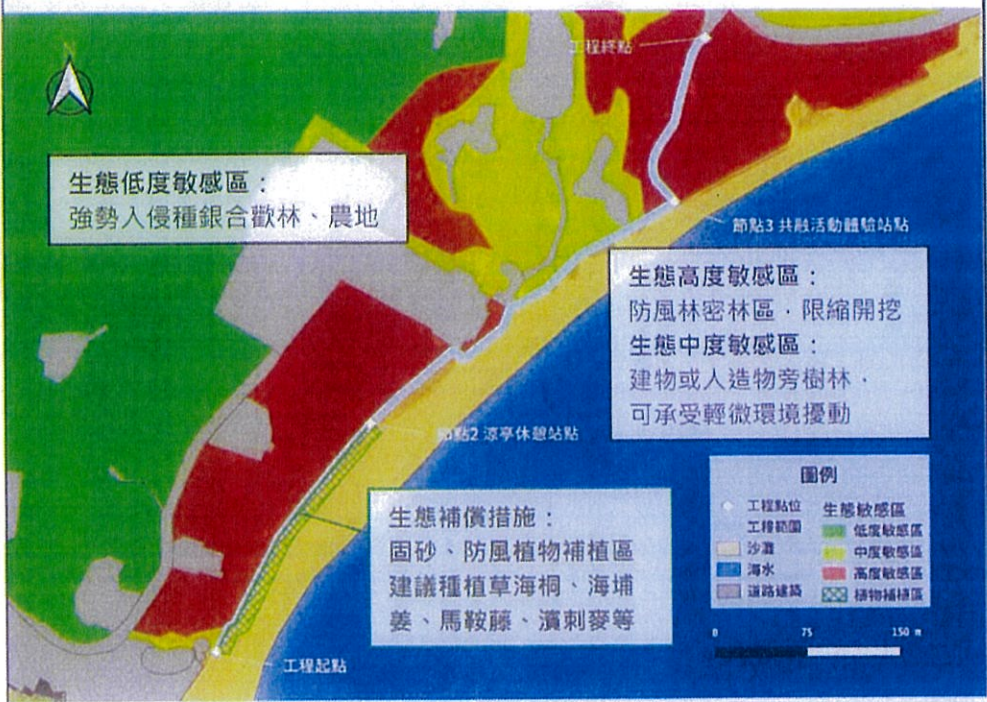
【生態區域關注圖】

<p>[迴避]施工時應迴避大榕樹鄰近區域，避免傷及大樹</p> <p>[迴避]本計畫之工區範圍，鄰近防風林密林區，施工時應盡量迴避此區域，避免大型機具於林內進出，以免傷及樹木。</p> <p>[縮小]防風林密林區域，限縮開挖(生態關注圖中標示的高度敏感區)</p> <p>[減輕]避免夜間施工、夜間沙灘人為活動，減輕對海龜的擾動</p> <p>[減輕]減少夜間岸上的光源</p> <p>[補償]於工程起點至節點2的木棧道外側，栽植固砂、防風植物，建議栽植物種為草海桐、海埔姜、馬鞍藤、濱刺麥等</p>
環境生態異常狀況處理原則	<p>是否已根據生態保育措施，提出施工階段所需之環境生態異常狀況處理原則</p> <p><input checked="" type="checkbox"/>是，增列填報表3-澎湖國家風景區管理處環境生態異常狀況處理原則表。</p> <p><input type="checkbox"/>否，原因</p>	
民眾參與	<p>是否邀集生態背景人員、相關單位、在地民眾及關心相關議題之民間團體辦理施工說明會，蒐集、整合並溝通相關意見。</p> <p><input checked="" type="checkbox"/>是，邀請單位：<u>澎湖縣野鳥學會、澎湖環境保護協會、農業部水產試驗所澎湖漁業生物研究中心</u></p> <p><input type="checkbox"/>否，原因</p>	
	<p>辦理日期：民國 113 年 3 月 12 日</p> <p>辦理地點：工區現場</p>	
	提案 1	<p>林長興 (澎湖縣野鳥學會)：</p> <p>意見摘要：</p> <ol style="list-style-type: none"> <li>既有步道所處位置沙灘縱深較淺，又為白砂易堆積區域，且若有大潮發生或大浪來襲，步道可能就會直接遭受海浪攻擊而損毀，維護管理成本極高。因此優先建議將步道設計向內退縮至防風林內，降低步道受海浪侵蝕的機會，同時現有防風林也可作為屏障保護木棧道。</li> <li>共榮活動體驗站目前預計以混凝土建置樓梯及斜坡，但混凝土構造物易有掏空、損壞的問題，建議再審慎評估建置之必要性，考量此區混凝土工程減量或不施作的其他設計方案。</li> </ol>
