松柏崙至大竹湖自行車道串聯工程
生態檢核報告書

第一版

主辦單位：交通部觀光署日月潭國家風景區管理處

中華民國 113 年 3 月

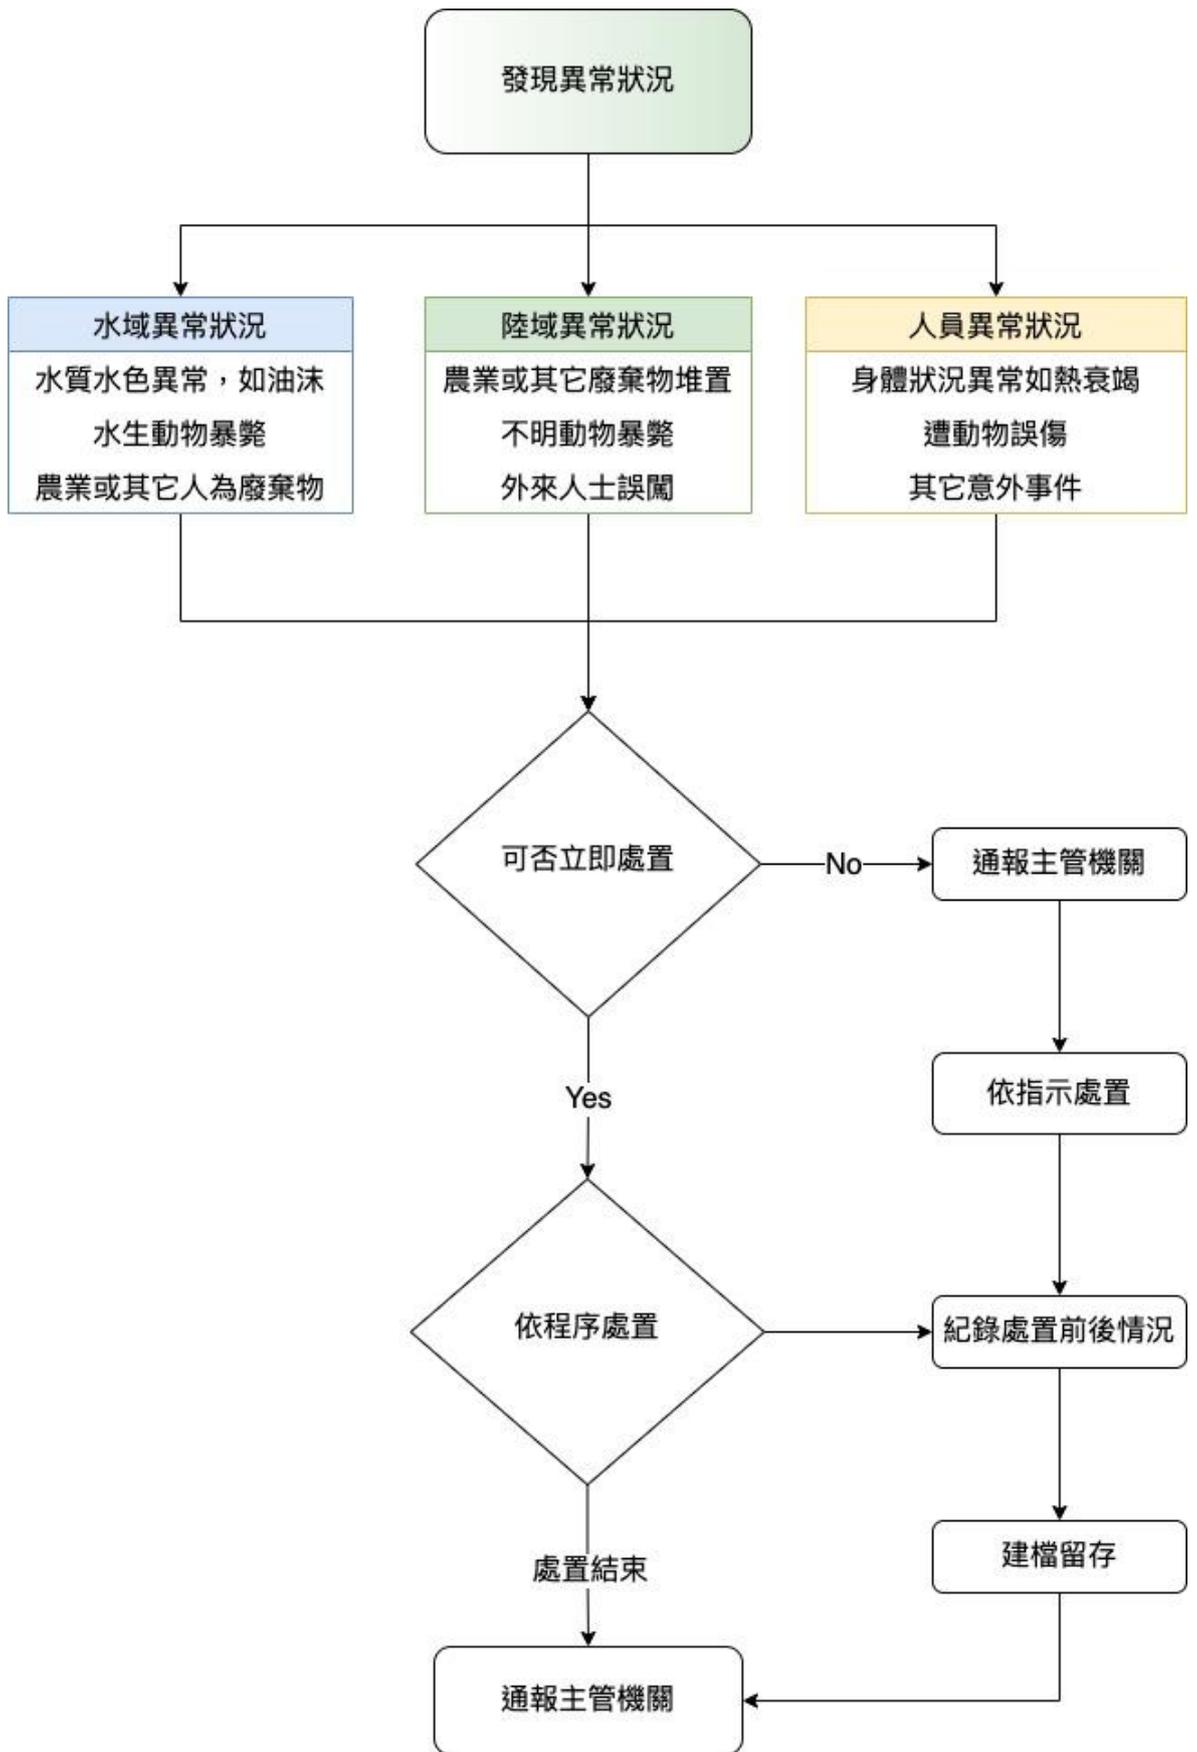
圖 2、異常狀況處理流程圖

本區域位於人口密集的都市中，週圍交通便利，並有數條綠帶與其相連。本計畫之生態檢核目的將以環境敏感區位標示、降低施工中之干擾，並且在不影響現有設計及施工進度下，提供環境友善措施之建議。並依據公共工程生態檢核注意事項，針對本工程之異常狀況處理流程如圖 2、異常狀況處理流程所示，主要可能異常狀況如下：

- 監造單位與生態人員發現生態異常
- 預定保留建物或老樹被剷除
- 水域動物暴斃
- 鄰近水體水色或水質異常
- 環保團體或在地居民陳情等事件
- 其它上述未載明之生態相關事件

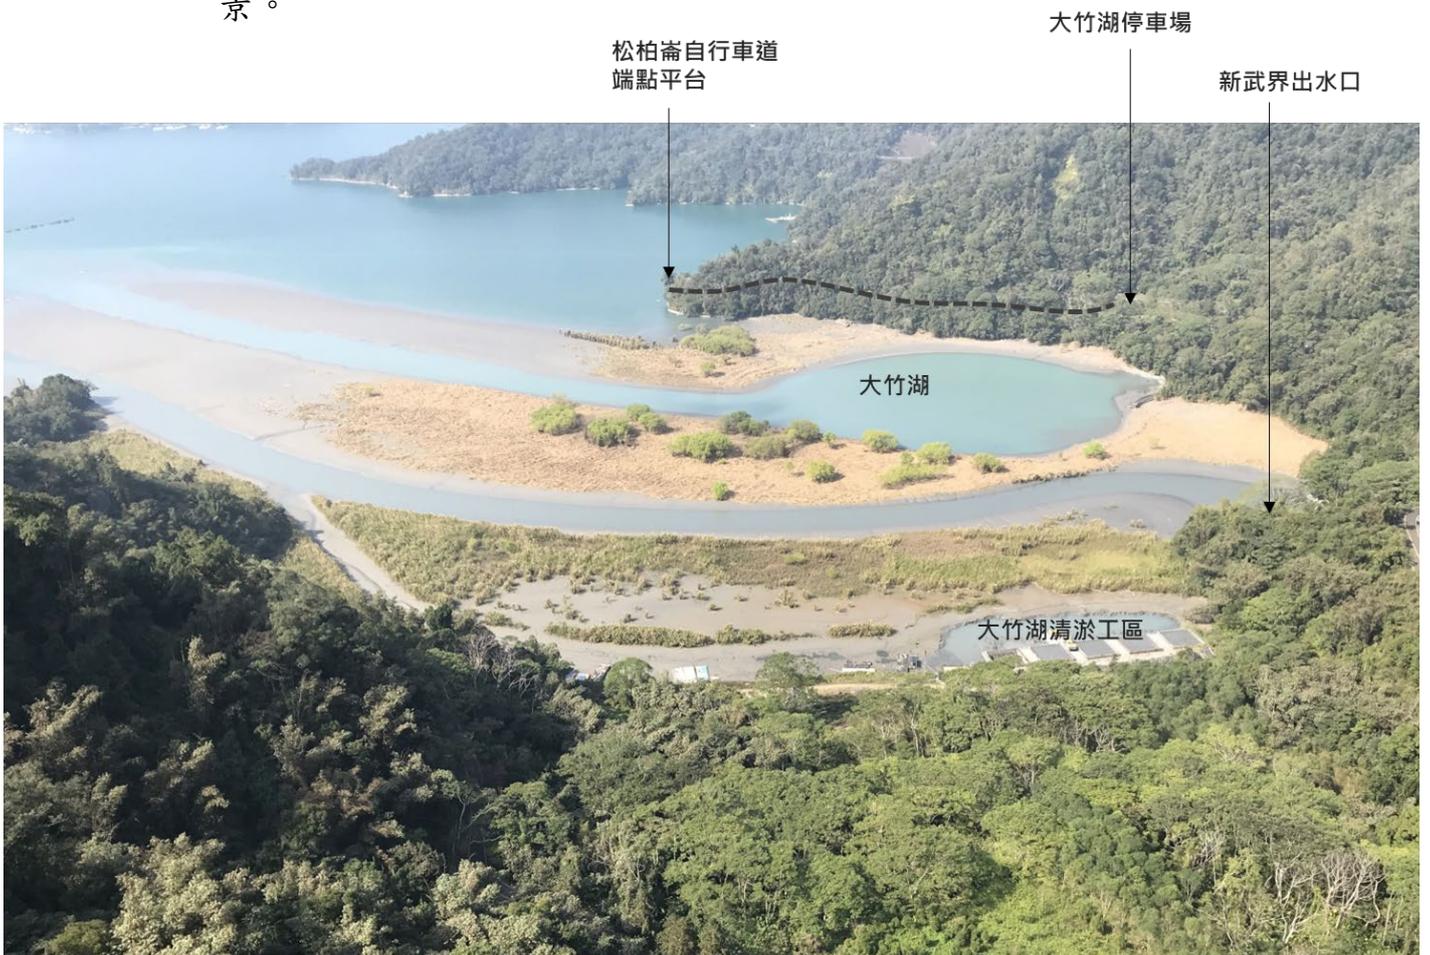
圖 3 大竹湖鳥瞰照片

計畫區位於日月潭風景區內，預定施作範圍預定施作範圍內目前主要為次生林、竹林及灌叢等濱水植被且鄰近潭面，介於水蛙頭至大竹湖步道之間，規劃範圍主要沿現有潭面週邊進行自行車步道工道，使自行車遊客可免於與汽機車共道而產生不必要風險。兩處端點所處位置為一明顯凹處，該水域部份因淤積而形成湖中島景觀，而聚集許多鷺科鳥類，目前規劃為大竹湖水鳥保護區。兩側各為大竹湖步道及水蛙頭步道，可供遊客經步道而接近潭面欣賞水色山景。

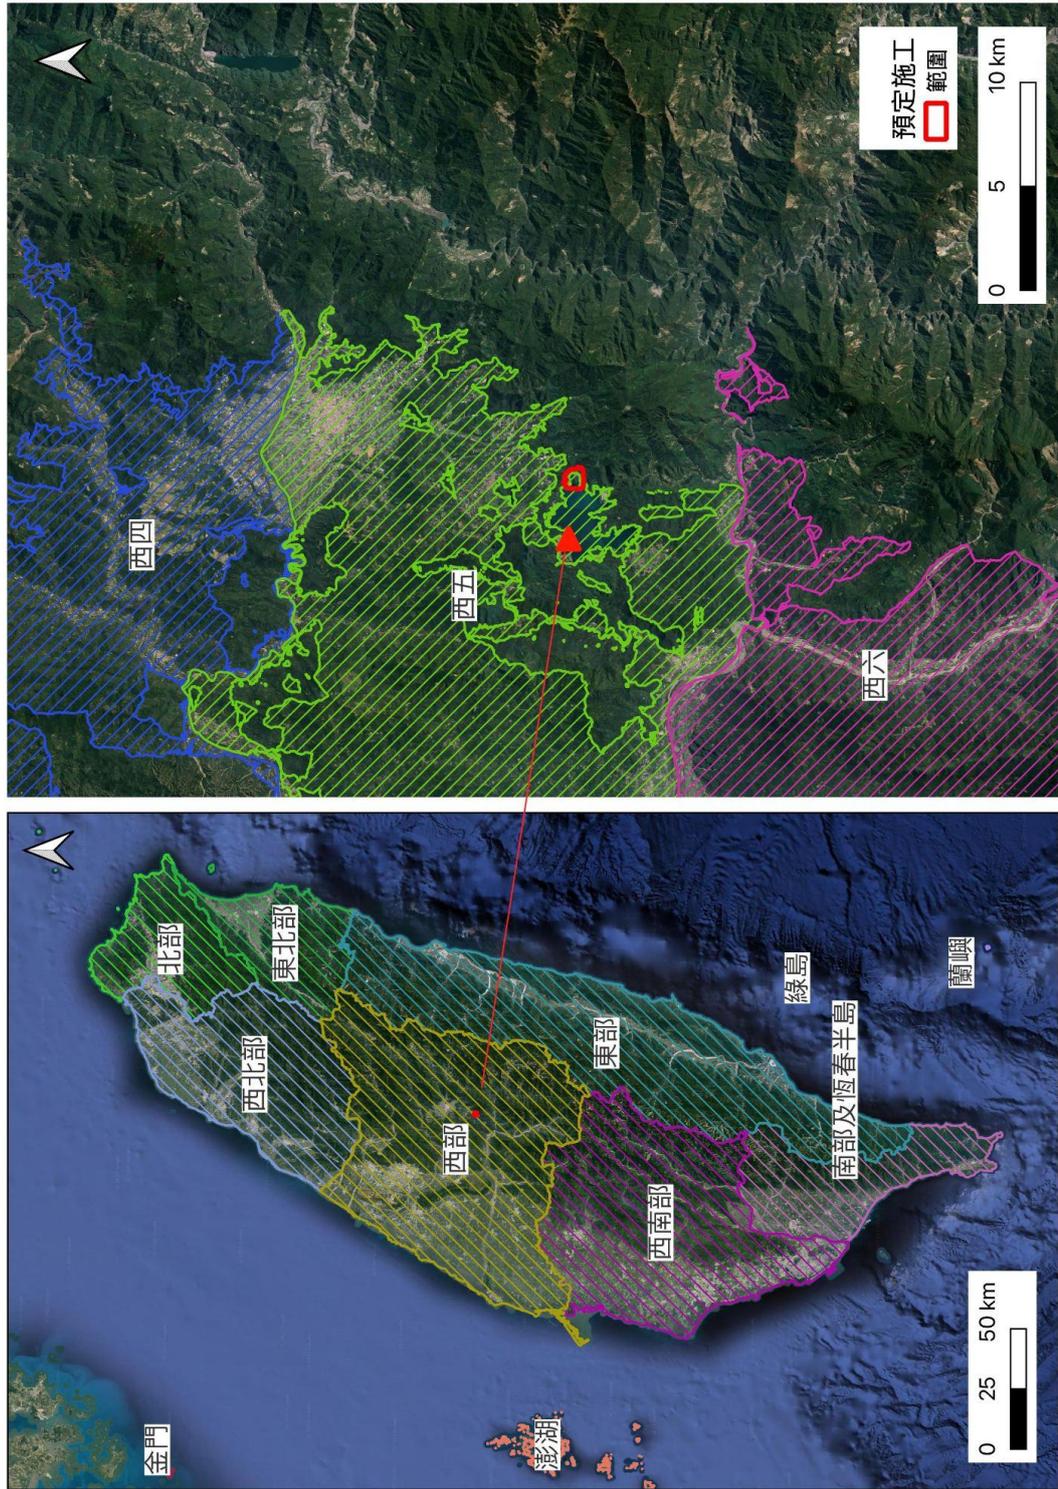
圖 5、國土綠網分區及本案之相對位置

根據行政院農業委員會（現為農業部）於為協調各部會共同執行生物多樣性保育工作，以達成永續發展目標(sustainable development goal; SDG)，而執行國土生態保育綠色網絡建置計畫¹。而本案屬西部分區²中之西五區³，本區之重點在於建署西部淺山生態綠網⁵，並串聯相關關鍵棲地形成棲地廊道⁶。

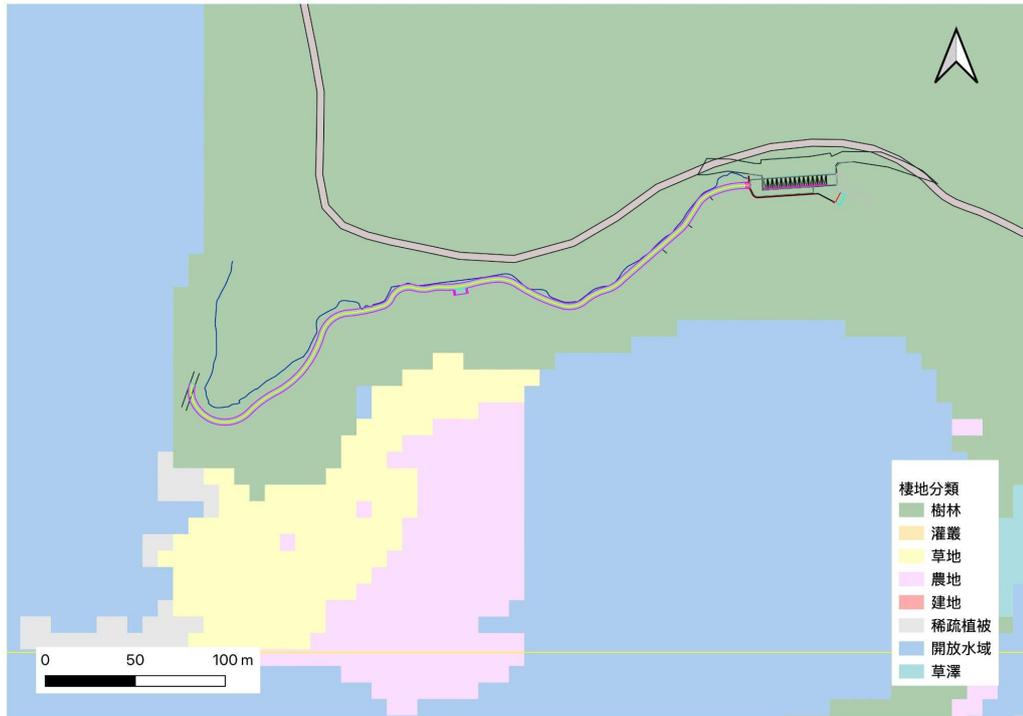
圖 19、ESA 衛星影像棲地判別結果

針對本案之預定施工方向，其保全對象設置，主要以現地之既有樹木及水域為主要保全對象。然考量本案未來施作時及完工後之可能影響範圍，針對上述之環境資訊及生態資料，整合 ESA 棲地衛星影像圖進行棲地判定（圖 17）後，其敏感區位圖擬定如圖 18 所示，整體形成過程如圖 19。本案之環境保全對象主要有二，一為日月潭水體本身，一為沿線預定區域內可能經過之大樹。

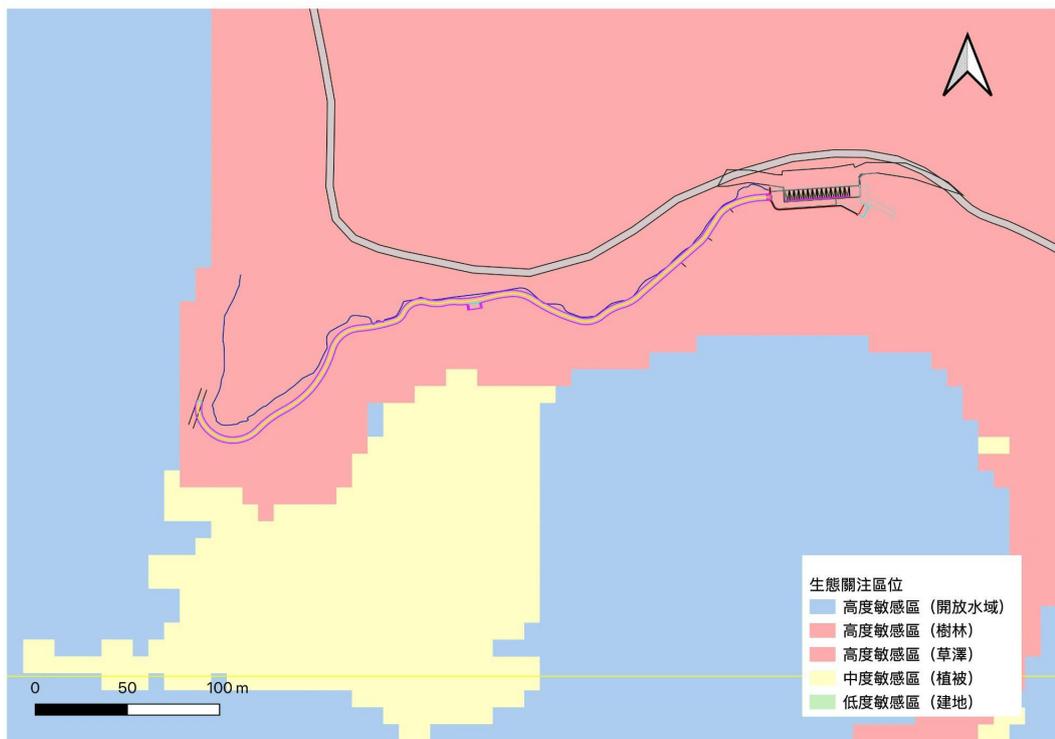
圖 20、本案之環境敏感區位圖

於環境敏感區位部份如圖，考量本區之水質需求、生物特性及週邊遊憩壓力，故針對本案之水體部份列為高度敏感區（藍色）、週邊植被鄰近路線部份為高度敏感區（紅色）、其餘草地部份因距離較遠，列為中度敏感區（黃色）。

迴避：

本計畫建議於高度敏感區（紅色）及中度敏感區（黃色）部分，應注意施工時造成干擾，尤其是在繁殖期間（4月到9月），避免干擾野生動植物的生活。施工過程中應予以迴避並減少干擾，或對於已經造成的環境影響應及時進行補救。

縮小：

低度敏感區（綠色）部分之車輛進出施工，應盡量減少對環境的影響；並限制施工範圍。

減輕：

於中度敏感區（黃色）部分進行施工，應減少對環境的影響。如施工期間噪音、震動、排放水等等對環境的影響；並避免夜間施工；而施工過程之中廚餘垃圾應當日攜出以避免吸引外來流浪犬貓。

補償：

此項係指針對生態系系統服務性價值之重塑，以本案而言，重點在於在施工後進行綠化、植樹等，選擇植栽應為適合當地環境的植物，並以恢復植被覆蓋率為目標，並減少環境的影響。
