東北角及宜蘭海岸國家風景區管理處

「112-114 年度宜蘭轄區周邊遊憩服務設施等工程」

永鎮歸日之丘建置計畫

規劃設計階段生態檢核報告書

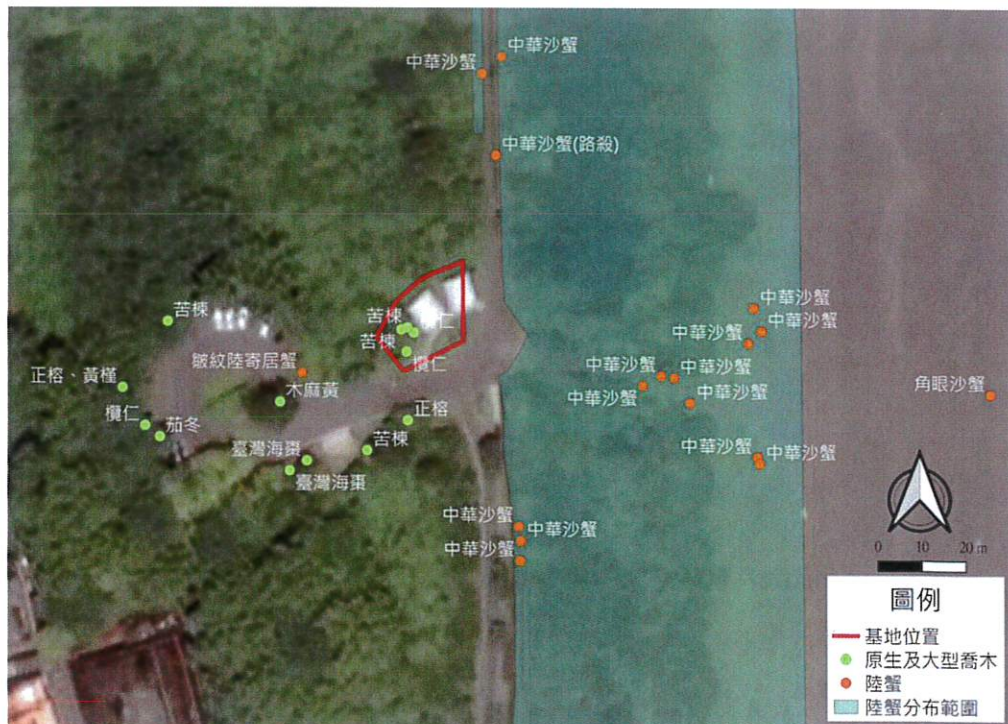
圖 1 永鎮案計畫周邊原生、大型喬木及陸蟹分布

陸蟹方面，團隊於 2023 年 7 月 31 日執行夜間陸蟹補充調查，於周遭 50 公尺範圍內依調查人員可及性執行目視調查。以自行車道將保安林分為東西側，東側發現有大量的中華沙蟹活動，而西側則僅發現皺紋陸寄居蟹、中華沙蟹各 1 隻次(圖 1)。此外在自行車道上發現路殺的中華沙蟹，在調查期間也觀察到有多輛機車進入自行車道，可能是路殺發生的主因。

陸域植物方面，亦於 2023 年 7 月 31 日完成以林投及海欖果為大宗，原生及其他大型喬木共紀錄到蘭嶼羅漢松、血桐、水黃皮、正榕、欖仁、木麻黃、苦楝、小葉桑、茄冬、台灣海棗；灌木及草本類紀錄到黃槿、五節芒、千根草、木防己、月桃、馬鞍藤、海埔姜、草海桐、文殊蘭、雞屎藤、大花咸豐草、槭葉牽牛。其中蘭嶼羅漢松被列為極度瀕危物種，但本區域的蘭嶼羅漢松屬於人為栽植並非自然生長。

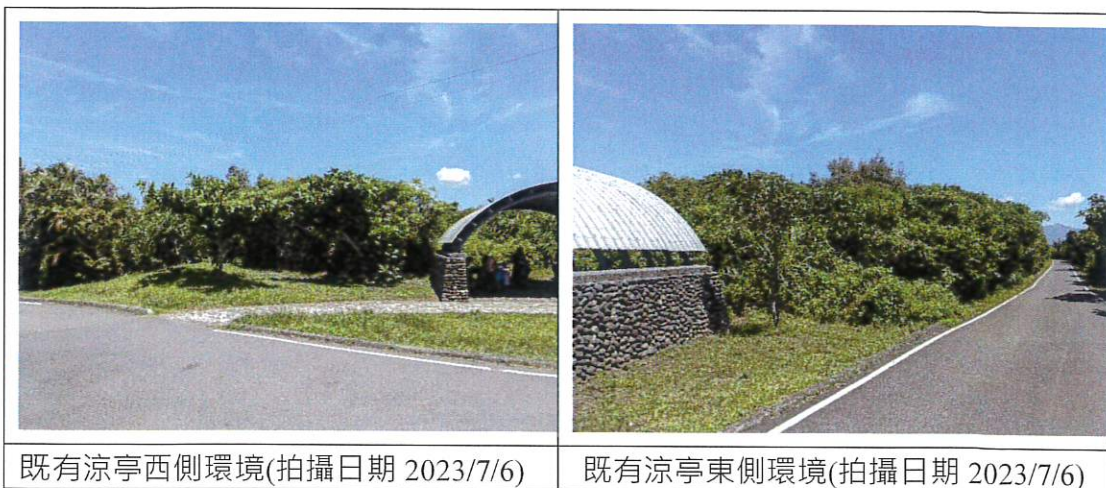
於 2023 年 7 月 6 日進行現地勘並記錄棲地樣貌。本案計畫範圍位於永鎮濱海公園內，主要構成有濱海鐵馬驛站、濱海公園停車場、小廣場、台二線連通道及宜濱自行車道等已建成區域。計畫範圍緊鄰林業保育署公告之保安林(編號第 2703)，以自行車道將保安林分為東西側，東側林帶植被組成主要為喬木並混生部分灌木，其中不乏包含欖仁、苦楝、血桐、水黃皮、木麻黃、正榕等原生或是其他大型喬木，是保育類猛禽等偏好環境，未來工程施作時，建議保留既有林帶抑或新植植被優化棲地多樣性，避免降低猛禽再利用的意願；西側則以林投、黃槿與海欖果為大宗的喬木灌木混生林，且與海岸相鄰，底層適合陸蟹棲息躲藏，須留意避免擴大擾動範圍。

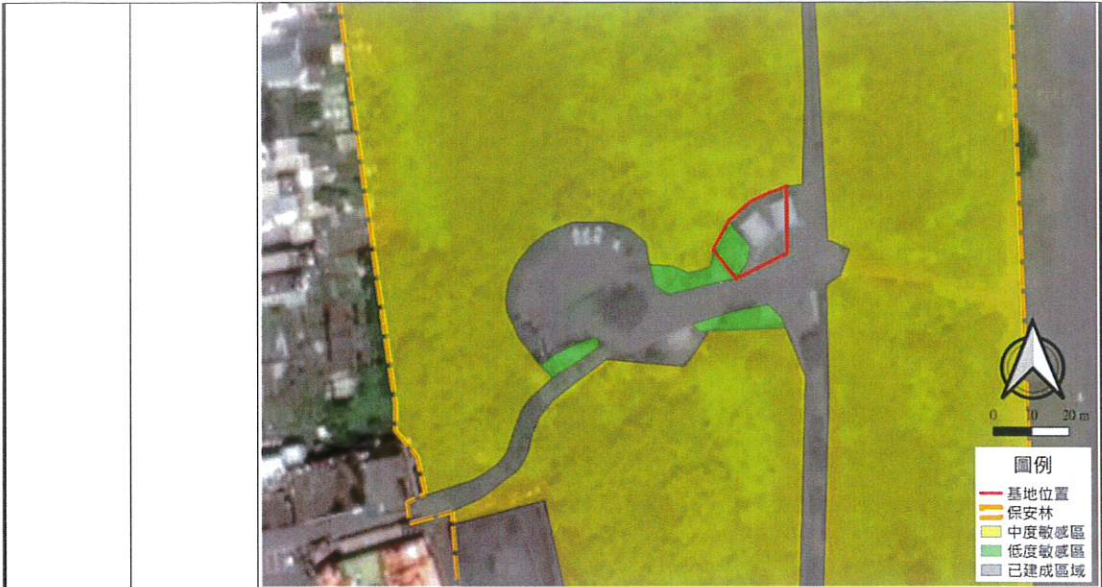
圖、本案關注區域圖

生態環境關注議題 永鎮案：  
 1. 陸蟹棲地減損。2. 陸蟹路殺機率上升。3. 保安林林緣棲地劣化。4. 鳥類撞擊建物玻璃窗。

生態議題及保全對象	生態影響預測	保育策略建議
生態保育對策概述	本案關注物種中華沙蟹、皺紋陸寄居蟹的棲地減損及路殺機率提升	兩者皆棲息在海岸植被區底層，本案計畫範圍位於飛砂防止保安林內，鄰近兩者棲地，工程擾動可能造成族群量下降。	【迴避】施工範圍盡量限縮於已建成區域內，迴避保安林。 【縮小】限制施工範圍，包含施工動線、物料暫置區，優先使用已建成區域、低度敏感區，且固定範圍避免擴大擾動。
		服務站新建後可能增加人車數量，造成路殺機率提高。	【減輕】建議設置車阻，防止汽、機車進入自行車道內。 【減輕】設置陸蟹出沒告示牌，提醒民眾放慢車速，降低路殺風險。
	本案關注物種黑翅鳶、黑鳶、大冠鳶、鳳頭蒼鷹的林緣棲地劣化	計畫範圍位於保安林林緣，施工過程可能干擾棲地環境，使林緣棲地劣化。	【迴避】工程計畫範圍盡量迴避防風林帶，若有喬木生長於計畫範圍內，建議進行喬木移植。 【補償】林緣區域若因工程造成裸露，建議補植原生苗

木加速恢復棲地環境。補植喬木建議以毛柿、銀葉樹、黃槿、欖仁等為主；灌木則以厚葉石斑木、草海桐、林投為主。
		服務站觀景空間採大面積玻璃窗設計，容易造成鳥類窗殺	玻璃窗可能產生反射周遭景物的假象或是可以穿透的假象，容易造成鳥類誤判而發生窗殺。	【減輕】建議於窗外設置垂墜物或是點陣等，降低窗殺風險。其他詳細措施可參考台灣猛禽研究會宣導簡報《咚！窗事發 談野鳥窗殺》： <a href="http://pse.is/57hqdc">http://pse.is/57hqdc</a> 。
環境生態異常狀況處理原則	是否已根據生態保育措施，提出施工階段所需之環境生態異常狀況處理原則？ <input checked="" type="checkbox"/> 是，增列填報表3-東北角國家風景區管理處環境生態異常狀況處理原則表。 <input type="checkbox"/> 否，原因			
民眾參與	是否邀集生態背景人員、相關單位、在地民眾及關心相關議題之民間團體辦理施工說明會，蒐集、整合並溝通相關意見。 <input checked="" type="checkbox"/> 是 <input type="checkbox"/> 否，原因			
	辦理日期：民國112年7月6日		辦理地點：壯圍沙丘旅遊服務園區、永鎮濱海公園	
	提案 1	提出意見	提案人員(單位):賴建丞/宜蘭及羅東社區大學講師 意見摘要:計畫範圍鄰近保安林及海岸，屬於陸蟹偏好棲地，須避免擾動。	
		回應情形	將針對陸蟹進行補充調查，根據補充調查結果擬定相關保育策略，並提出生態保育措施，降低擾動風險。	
提案 2	提出意見	提案人員(單位):楊錦秀/宜蘭野鳥學會監事 意見摘要:保安林常有黑翅鳶、黑鳶、大冠鷲、鳳頭蒼鷹等保育類猛禽停棲利用，工程施作可能干擾棲地環境。		
	回應情形	將針對保育類猛禽擬定相關保育策略，並提出生態保育措施。
