# 地久吊橋及周邊環境改建工程

## 規劃設計階段生態檢核報告

主辦機關：交通部觀光署阿里山國家風景  
區管理處

設計單位：仲冠工程顧問有限公司

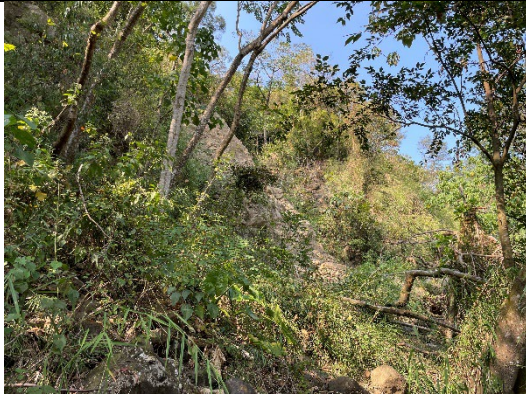
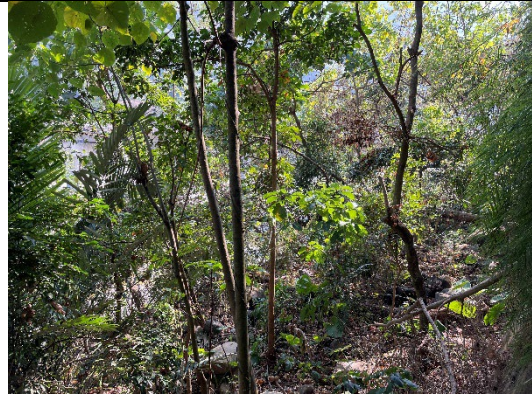
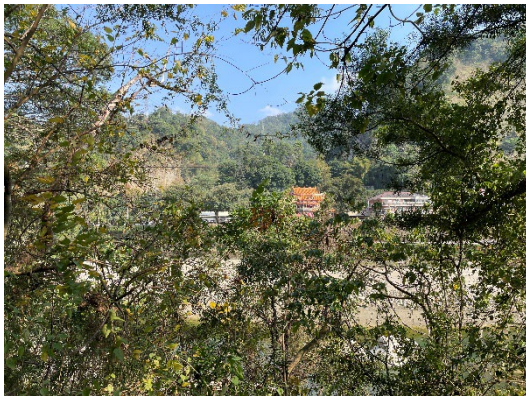
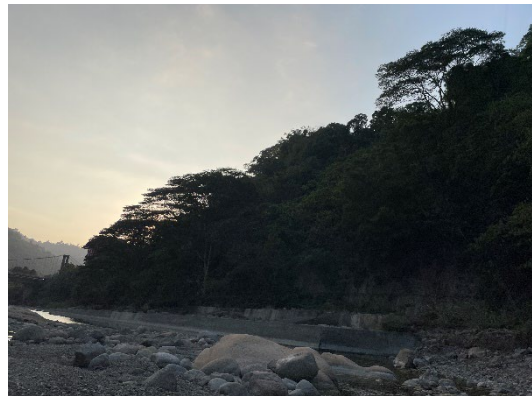
陸域棲地環境-次生林

次生林主要分布於計畫範圍西北側，嵌於八掌溪流域及周邊聚落、農耕地間，坡度較為陡峭，現勘時有發現周邊有小規模表層崩滑及自然形成之沖蝕溝，部分區域有早期設置之擋土設施，因坡度較為陡峭，次生林木大多傾斜生長，其中有發現強勢入侵種植物-小花蔓澤蘭及銀合歡生長其中；東側次生林則鄰近龍隱寺及臺 18 線道路間，坡度亦較為陡峭。此類型棲地環境現況受人為干擾程度較低，且現勘時有發現野生動物排遺，評估此類型棲地環境生態功能性尚屬良好，僅有部分區域因鄰近住宅、商店等開發環境，有較多人為干擾存在。

說明：次生林大多分布於八掌溪旁及臺 18 線道路周邊，多受河川侵蝕及地表崩滑影響，坡度較為陡峭。

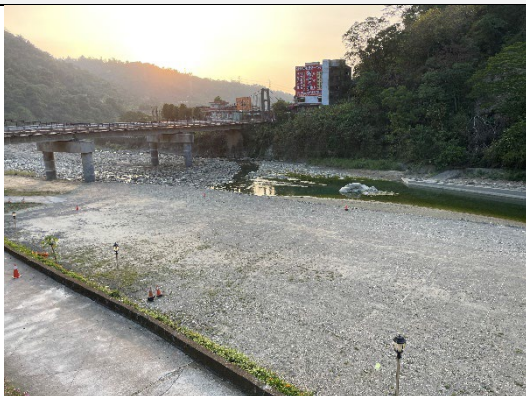
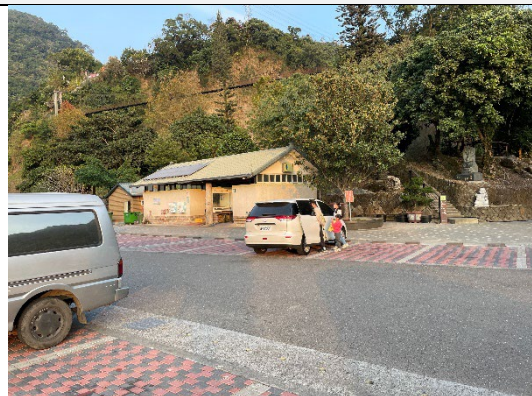
#### 陸域棲地環境-人為開發環境

人為開發環境包含道路、聚落、寺廟及停車場等開發環境，另有建構景觀平台、廁所等設施，多有遊客於其中休憩，鄰近溪流之停車場為舊河床碎石整平設置，整體受人為干擾程度較高，評估此類型棲地環境生態功能性較差。

說明：人為干擾區大多為人為建置之停車場，有較多遊客於其中活動。

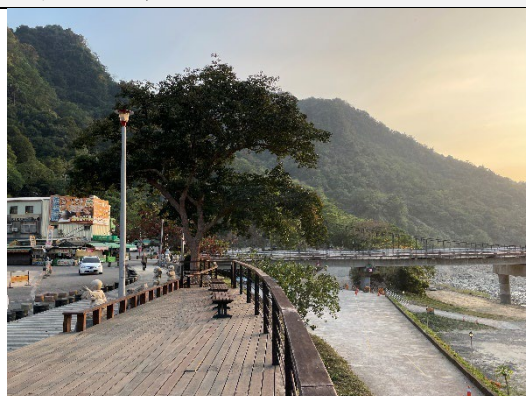
### 陸域棲地環境-景觀綠帶

計畫範圍周邊景觀綠帶多為聚落、寺廟種植之綠美化植栽，部分喬木生長較為高大，周邊另有其他綠籬及棚架植栽種植，惟因其多種植於人為干擾區內，周邊少有其他植被生長，且整體涉及幅度較窄，評估此類型棲地環境生態功能性較差，僅可供野生動物暫時停棲，或於樹木結實期間吸引果食性鳥類前來利用。

說明：景觀綠帶多鑲嵌於人為干擾區內，涉及幅度較窄且周邊少有其他

地被植物生長。

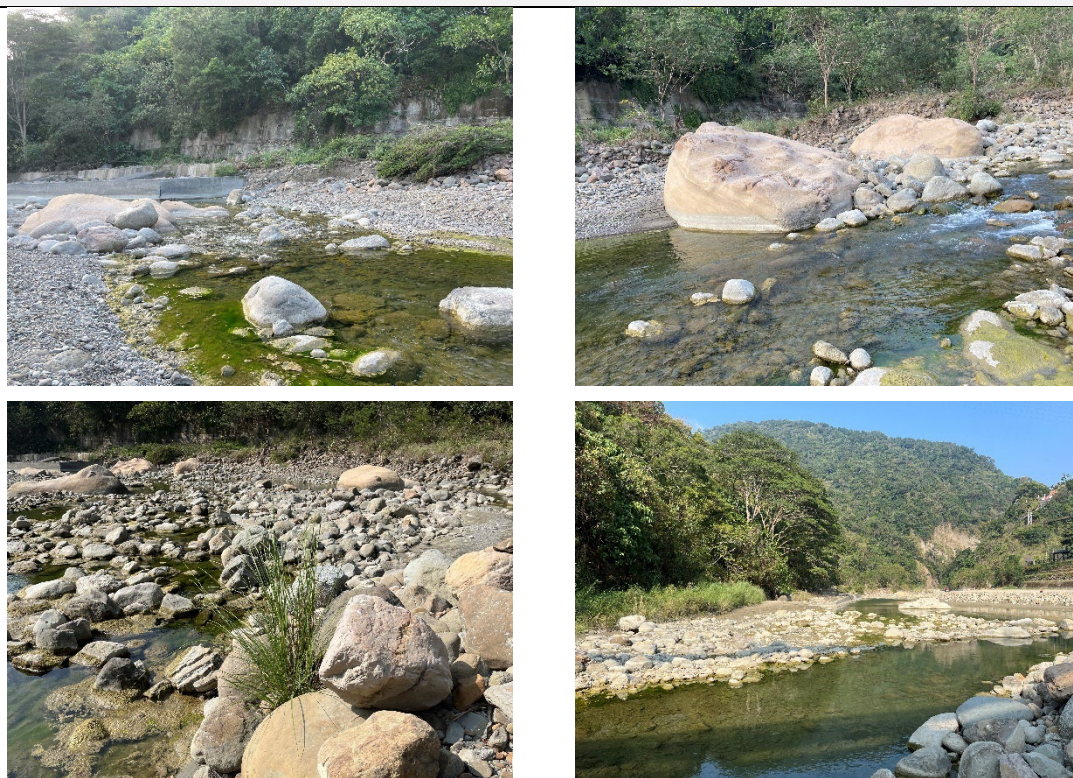
#### 水域棲地環境-八掌溪流域

本計畫範圍水域棲地環境為八掌溪流域，因溪流兩側緊鄰住宅、寺廟及道路，已有建構混凝土護岸等設施，本次現勘適逢枯水期，溪流內水流幅度較窄，但整體水色清澈，且有數種魚類於其中活動，並有發現鉛色水鸕於其中活動。濱溪帶多為礫石及巨石組成，多有甜根子草生長，惟生長幅度較窄且並不連續，兩側則銜接次生林棲地環境，部分區域有設置混凝土護岸。整體而言，本計畫水域棲地周邊雖有設置混凝土護岸，但溪流仍為良好水域棲地環境，周邊邊坡雖較為陡峭，但仍有野生動物可通行之自然邊坡，評估此類型棲地環境生態功能性良好，後續階段應盡可能減少對水域棲地環境的擾動。

說明：八掌溪流域兩側部分區域有設置擋土設施，流域內多為礫石及巨石構成，現勘時有發現數種魚類及鳥類於其中活動。

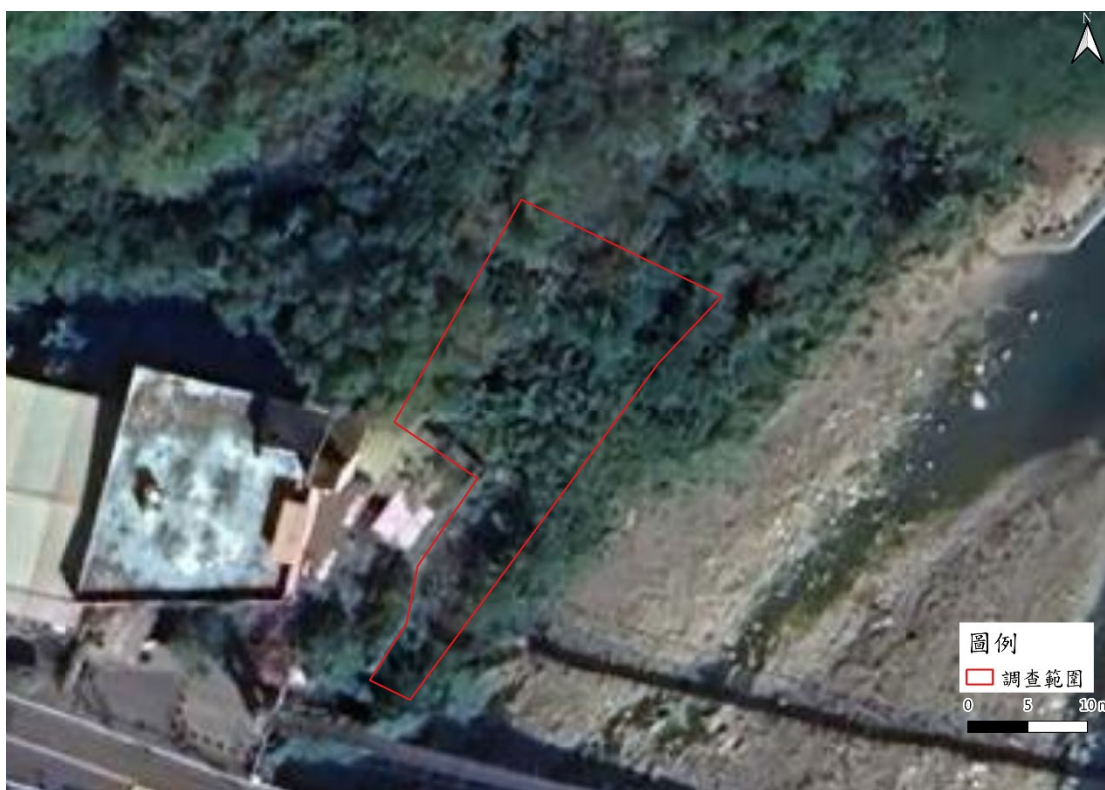
附圖 2、本計畫樹木調查範圍示意圖

本計畫調查地久吊橋及周邊環境改建工程西側工區涉及之次生林範圍。量測開發區域內胸高直徑大於 10 公分以上現有栽植或是自生之喬木，並一併記錄周邊其他小喬木（胸高直徑小於 10 公分）之種類及總數量，進行量測。調查範圍圖如附圖 2 所示。

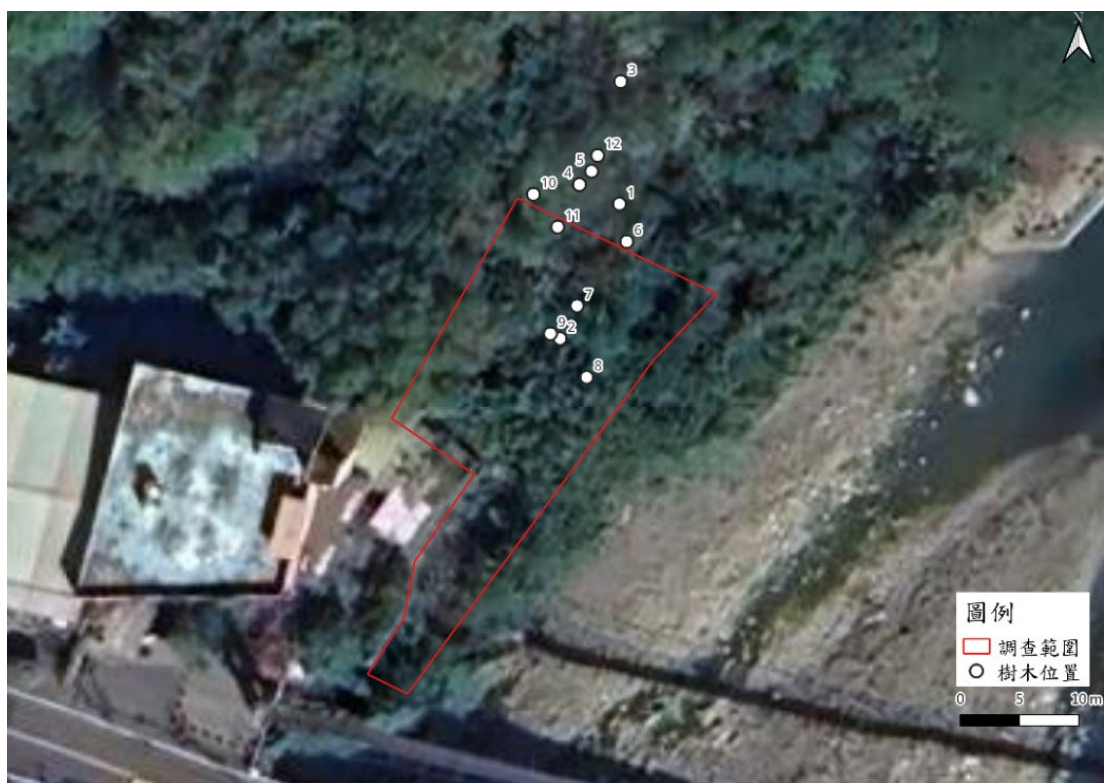
附圖 3、胸高直徑 10 公分以上喬木點位分布圖

本次調查範圍共有喬木 6 科 15 種（詳附表 2），共計有 41 株喬木，其中胸高直徑大於 10 公分者計有 12 株，其中構樹有 3 株最多，血桐有 2 株次之，其餘各種皆僅有 1 株，其點位分布詳附圖 3，調查成果詳附表 3。其餘 29 株則屬胸高直徑小於 10 公分之小喬木，皆屬常見自生陽性樹種。

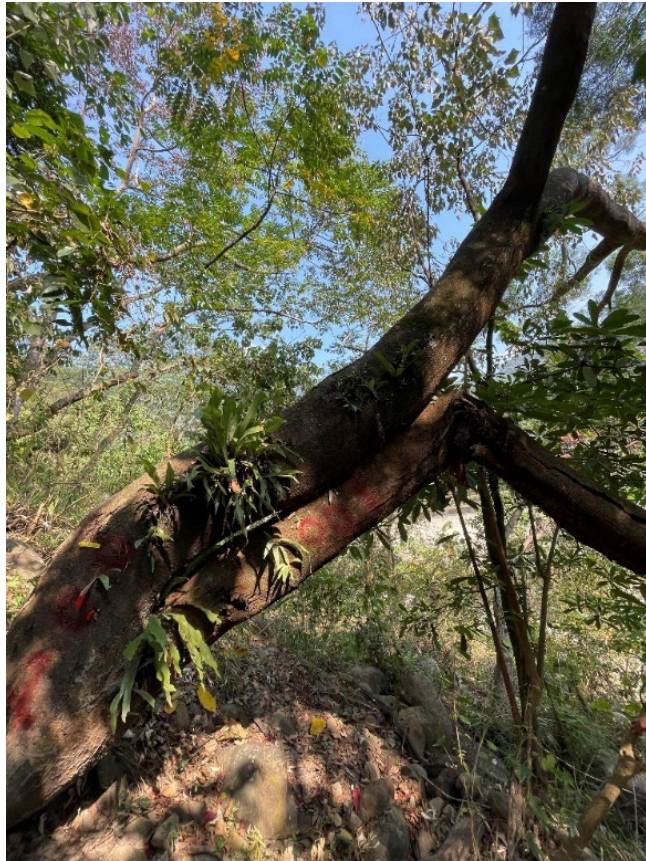
附圖 4、編號 1 相思樹歪斜生長情形嚴重

本次記錄胸高直徑大於 10 公分之喬木，胸徑約在 10~85 公分間，多有歪斜生長情形（附圖 4），其中胸徑最大者為相思樹，具 2 分枝，其餘樹木皆無分枝，胸徑則未超過 35 公分。

本計畫範圍周邊大多為景觀栽植之綠美化樹種，僅有西側涉及次生林環境，惟因其坡度陡峭且有混凝土建構之擋土設施，樹木胸高直徑大多較小且有傾斜生長情形，故本計畫未增列任何保全對象，但仍需考量限縮工程範圍，避免開闢周邊次生林作為資材堆置區等用途。

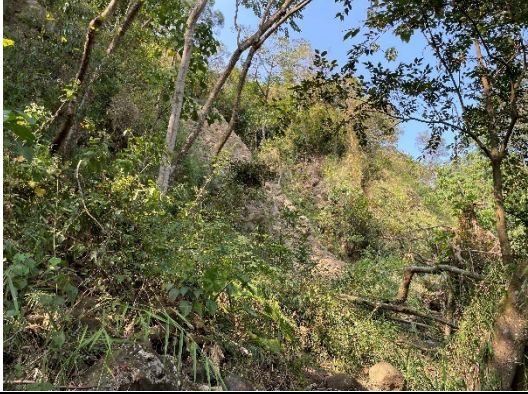
| <p>次生林及陡峭岩坡<br/>拍攝日期：113 年 2 月 1 日</p> | <p>次生林及小規模表層崩滑<br/>拍攝日期：113 年 2 月 1 日</p> |
