## 環灣道路周邊工程生態檢核委託案

# 可行性評估核定階段 生態檢核報告書

# 大鵬灣景點服務設施改善工程

自評階段-生態評估報告書

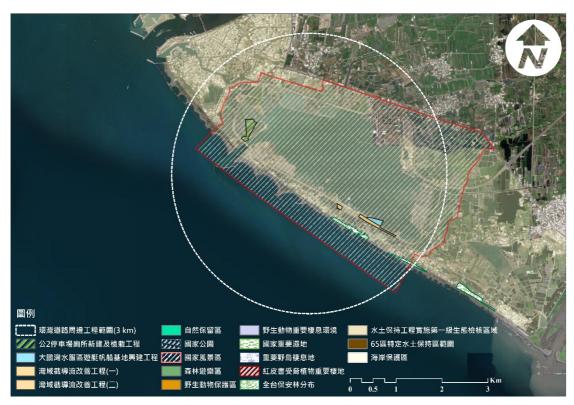
圖 5 環灣道路周邊工程生態保護區域套疊結果

在法定生態保護區方面,環灣道路周邊預定工程皆落在大鵬灣國家風景區內,而在法定生態保護區方面,透過地理資訊系統依內政地理資訊圖資雲整合服務平台所提供之圖資進行套疊分析,在法定生態敏感區(生態保護區以及自然保護區等),其環灣道路周邊預定工程皆未涉及之法定生態保護區;而在灣域截導流改善工程於西南側約 250~300 m 則有面積約 25.36 ha 之保安林。而在環灣道路周邊預定工程西北側為重要野鳥棲地(高屏溪流區域)及林園人工重要濕地(地方級)則距離 4~4.5km 距離,此外,在工區基地內也無屏東縣政府所列管之受保護樹木。

由圖 5 能得知大鵬灣國家風景區內多數土地皆位於海岸保護區內,因此,本生態團隊也透過內政部營建署(2023)海岸地區管理資訊網公開查詢平台,針對文化資產保存法(遺址、文化景觀保存區、歷史建築、古蹟保存區)、飲用水管理條例(飲用水水源水質保護區、飲用水取水口一定距離)、森林法(林業試驗林地、國有林事業區)、漁業法(水產動植物繁殖保育區、人工魚礁及保護礁區)、地質法(地質敏感區)、自來水法(自來水水質水量保護區)、都市計劃法(都市計劃保護區)等進行查詢。透過內政部營建署海岸地區管理資訊網查詢

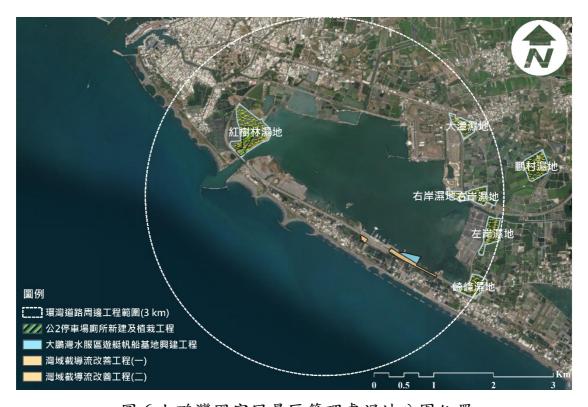
圖 6 大鵬灣國家風景區管理處濕地公園位置

大鵬灣主要位於屏東平原西南部,早期該區域應鄰近海岸,因 此早期該區域以養殖漁業為主;由大鵬灣域土地利用開發變遷來看, 大鵬灣域沿海一帶幾乎均將土地做為魚塭養殖池,在抽取大鵬灣域 海水作為養殖用水後當魚獲收取後當地居民將魚塭養殖池之養殖廢 水及家庭污水則直接排入排水溝內,使得大鵬灣灣內底泥淤積嚴重, 水質狀況極為不佳。為了保護大鵬灣內水質不受到其周遭地區環境 的污染,基於永續環境規劃理念,大鵬灣國家風景區管理處引用生 態工程的概念,將廢棄魚塭化為綠色濕地。採取較符合生態工程技 術的人工濕地工法,以自然淨化等方式處理大鵬灣周邊社區污水及 養殖漁業廢水,降低海域污染,再排入大鵬灣;同時也兼具生態棲 息復育、遊憩景觀等多目標功能(大鵬灣國家風景區管理處,2023)。 因此,在大鵬灣國家風景區內目前共有六處人工濕地,除作為淨化 水質之污水處理設施使用,同時兼具對該地區的滯洪調節功能,且 因濕地符合友善生態的特點,其復育紅樹林及創造多元的生物棲息 環境,也強化了生態保育及環境保護的功用(大鵬灣國家風景區管理處,2023)。六處人工濕地分別為左岸濕地、右岸濕地、大潭濕地、鵬村濕地、崎峰濕地、紅樹林濕地(圖 6)。透過套疊分析也能得知,環灣道路周邊工程之公 2 停車場廁所新建及植栽工程位於紅樹林濕地公園範圍內。

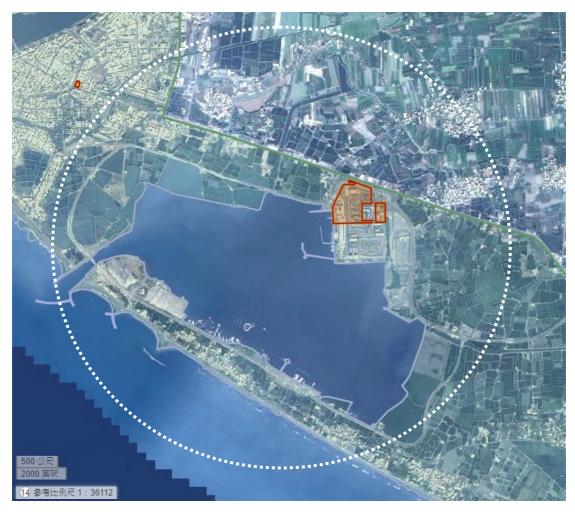
圖 7 環灣道路周邊工程海岸周其它生態敏感區域查詢結果 資料來源:內政部營建署海岸地區管理資訊網

結果來看預定工程範圍皆在一級海岸保護區內,而在其它生態敏感 區域上來看,在範圍內除了有文化資產保存法中第二級歷史建築一 座外(大鵬營區日治時期軍事設施及建物)並未有涉及到相關生態敏 感區域(圖7)(內政部營建署,2023)。

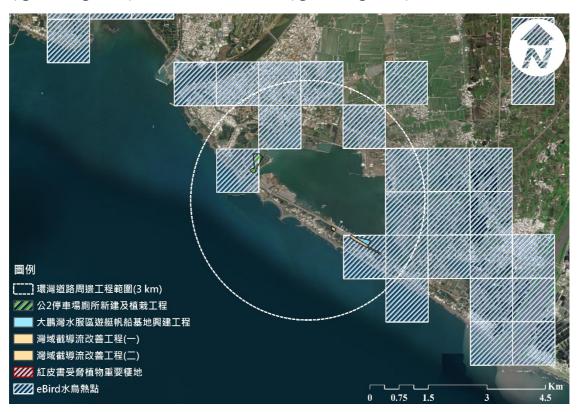
圖 8 水鳥熱點及紅皮書受脅植物重要棲地分布

ebird 是目前全世界最大的賞鳥紀錄資料庫及共享平台,隨時蒐集來自世界各地 30 萬用戶的賞鳥紀錄。而 ebird Taiwan 則是由中華民國野鳥學會與特有生物研究保育中心共同管理,並透過長期建立資訊進行臺灣地區水鳥熱點分布。由 eBird 水鳥熱點套疊結果來看,環灣道路周邊工程皆有涉及到水鳥熱點,主要是大鵬灣棲地水域及濕地面積廣大,具有豐富的生態體系及良好的棲地環境,適合各類型留鳥、候鳥棲息並利用該區域環境;在紅皮書受脅植物重要棲地分布,在預定工程範圍周遭則無紅皮書受脅植物重要棲地(圖 8)。此外,透過路殺社資料,依 2018 年 1 月至今之路殺資料進行彙整,其出現之物種皆為生態資料庫內有記錄之物種,另外兩生類之斑龜(Iguana iguana)及爬蟲類之綠鬣蜥(Iguana iguana)則為新記錄之物種。

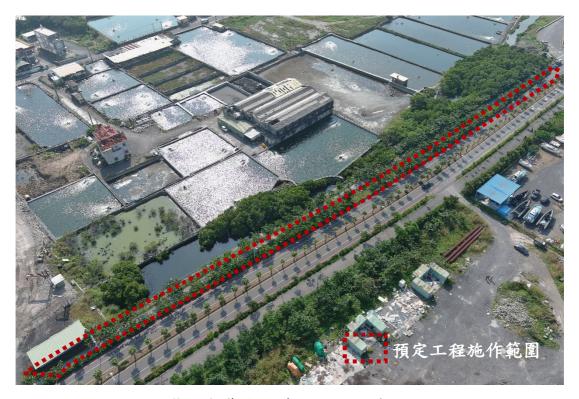
圖 9 灣域截導流改善工程預定範圍環境現況

預定工程施作範圍主要位於大鵬灣濱灣公園碼頭至大鵬灣帆船 基地之大鵬灣環灣道路旁之人行道綠帶區域;主要工程內容為透過 截水流或導流方式將養殖或民生廢污水進行水質改善後,再排入大 鵬灣灣域。預定工程施作範圍原為環灣道路上行道樹綠帶區域(圖 9), 經生態調查人員勘查,在植被上主要以木本植物以欖仁(Terminalia catappa)為主,其樹高約為 3~5 m,胸高直徑約為 15~26 cm,欖仁喜 生長於高溫濕潤的氣候,不拘土質並能耐旱抗風耐鹽性強,因此為 大鵬灣區域適宜行道樹種;灌木植栽則為常綠灌木之矮仙丹(Ixora chinensis),其樹高 0.3~1.5m;在草本植栽方面,則為禾本科之假儉 草(Eremochloa ophiuroides)。除上述植物在預定工程施作範圍則無其 它之植群,而在生物方面,受到該區域人為活動頻繁,除了記錄到 外來歸化種多線真稜蜥(Eutropis multifasciata)及部份鳥種如栗尾椋鳥 (Sturnia malabarica)、麻雀(Passer montanus)、珠頸斑鳩(Streptopelia chinensis)等人為活動區域常見鳥種外並無記錄到需注意之物種。在 與施工工程方人員訪談中得知本工程施工範圍僅於在行道樹綠帶區 域上,在施工前會先將栽植於區域上之欖仁將先移植於預定區域內

定植並在工程完工後再移植於原處。將本工程環境及相關工程內容上來看,本團隊認為該工程案因無涉及生態環境保育議題,因此後續無需辨理生態檢核。

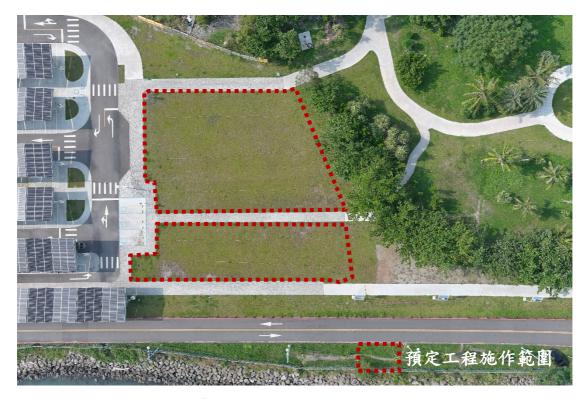
圖 10 公 2 停車場廁所新建工程預定範圍環境現況

本工區主要位於大鵬灣國家風景區紅樹林復育濕地公園停車場前;主要工程內容主要因紅樹林復育濕地公園公共廁所設施老舊且清潔維護不易,考慮到假日期間旅客不敷使用而為提供更友善之公廁環境以提升服務品質,因此選擇在紅樹林復育濕地公園停車場旁之區域進行廁所新建工程。預定工程施作範圍如圖 10 所示,依現勘結果來看,預定工程施作區域雖鄰近於紅樹林復育濕地,但實際工程施作區域主要為假儉草為主之草地,區域上並無栽植任何木本植群。雖然為新建工程但對於生態影響層面小,因此本團隊認為該工程案因無涉及生態環境保育議題,因此後續無需辨理生態檢核。

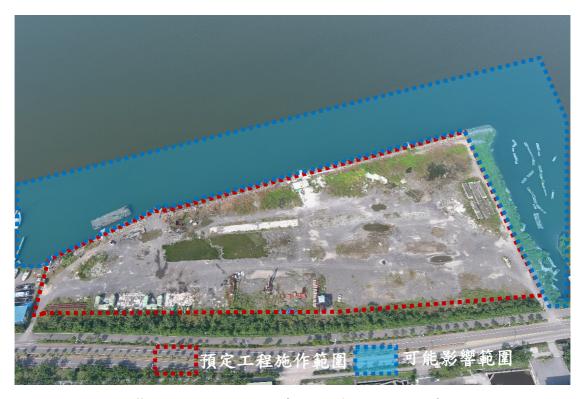
圖 11 大鵬灣水服區遊艇帆船基地興建工程預定範圍環境現況

預定工程施作範圍主要位於大鵬灣濱灣帆船基地旁之水域運動服務中心用地,其預定施工面積約為 3 ha 左右(圖 11)。經生態調查人員勘查結果來看,本區域並無發現稀有及需關注物種,部份土方及石頭堆放處主要以禾本科之龍爪茅(Dactyloctenium aegyptium)、雙花草(Dichanthium annulatum)、孟仁草(Chloris barbata)及菊科之鱧腸(Eclipta prostrata)、美洲 闊 苞 菊 (Pluchea carolinensis)、昭和草(Crassocephalum crepidioides)與西番蓮科之三角葉西番蓮(Passiflora suberosa)等台灣平地常見之草本植群,預定工程施作區域無木本植群。陸域生物部份也在勘查期間除了犬類外並無發現任何陸域生物,主要為該區域人為活動干擾程度大,加上植生覆蓋程度低,生物可利用棲地環境少而導致該區域生物量較少。然而本預定工程施作範圍鄰近大鵬灣瀉湖,工程施工可預期會涉及到部份水域環境,加上

工程範圍較大之故,因此本團隊認為該工程案雖無涉及生態環境保育議題,但考慮上述因素,建議本案後續應辦理生態檢核。

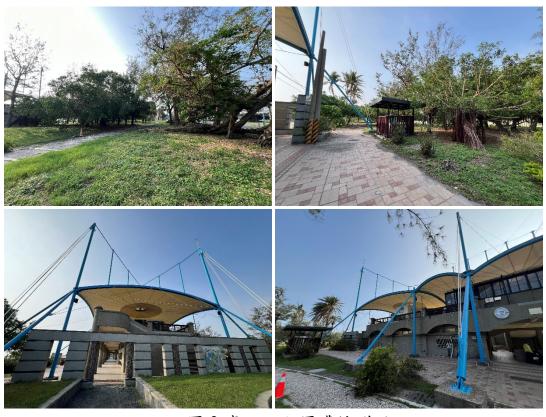
圖3案一工程周遭植群現況

生態團隊成員於11月12日於大鵬灣景點服務設施改善案一及案 二工程現地勘查,透過本案工程規劃及基本設計書內容,首先於案一 工程部份,案一工程主要為既有建物上,進行屋頂薄膜修繕及既有鋼 材及新補強鋼材熱浸鍍鋅層損傷及裸點(含現場電銲處)補修,主要施 工區域範圍僅限制在清州灣內;在案一周遭環境方面,主要由沙灘、 人為種植的綠化草地及植物構成,這些環境類型提供了較為多樣的生 物棲息空間。根據生態團隊成員及專家委員的現地勘查與生物調查結 果,預定工程範圍內的地被植群主要以草本植物為主,主要物種包括 四生臂形草(Brachiaria subquadripara)、香附子(Cyperus rotundus)、毛 蓮子草(Alternanthera ficoidea)、狗牙根(Cynodon dactylon)及孟仁草 (Chloris barbata)等;案一周遭環境所記錄到之地被植群之物種組成多 見於台灣地區中、南部郊野空地、道路兩旁、荒廢地、林道邊緣、廢

耕地及農田或田埂周圍等區域,這些植物的共同特性是繁殖力強、耐旱、耐貧瘠等,具有較高的環境韌性與適應力,能夠在較為不利的環境條件下生長並繁衍而能迅速蔓延而常被認為是雜草而被清除;在木本植群方面,在工程範圍內多為景觀植物,包括可可椰子(Cocos nucifera)、月橘(Murraya paniculata)、茉莉花(Jasminum sambac)、木麻黄(Casuarina equisetifolia)及棋盤腳(Barringtonia asiatica)等。由於案一主要位在遊憩區內,因此,周遭植栽多為改善周邊環境與美化所栽植之景觀用植物,由植群物種及特性來看,多為適應海濱鹽害、強風、沙土貧瘠和水分限制等特殊環境之植群,如馬鞍藤(Ipomoea pescaprae)、海桐(Pittosporum tobira)、欖仁樹(Terminalia catappa)等。根據關注物種的調查結果,預定工程範圍及周邊環境內未發現需特別關注的物種,無論是保育類動物、稀有植物、指標物種,或是符合屏東縣規範的重要保護樹、老樹及民俗植物。因此,該區域的生態環境相對穩定且未受到重大威脅。

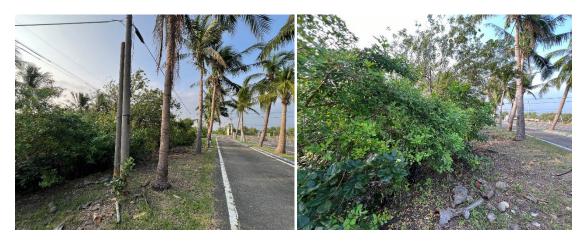
圖 4 人行道及吊橋周遭植群現況(一)

案二主要位於鵬村濕地公園入口前之道路右側及鵬村濕地公園內由鵬管處委外招商經營之咖啡廳後方之人行吊橋;其預定工程範圍內的植群以草本植物為主,主要物種包括長柄菊(Tridax procumbens)、雙花草(Dichanthium annulatum)、孟仁草(Chloris barbata)、狗牙根(Cynodon dactylon)等。主要生長於人行道旁及分隔島草皮;所調查到之草本植物常見於中、南部的空地、道路兩旁、荒廢地、林道邊緣、廢耕地及河床等區域,具有繁殖力強、耐濕及耐鹽等特性,並且擁有較高的環境韌性,適應力強,能夠在各種環境條件下繁殖生長。

在木本植群方面,預定工程範圍內及周圍多為人為栽植物種所組成,包括榕樹(Ficus microcarpa)、巴西胡椒木(Schinus terebinthifolia)、可可椰子、木麻黃及構樹(Broussonetia papyrifera)等;可可椰子主要栽植於分隔島上,其它調查到之木本植物多生長於人行道旁荒地上。此外,鵬村濕地人行吊橋周遭植群以草生植群與入口處相同,而樹種上則由紅樹林樹種為主,包含海茄冬(Avicennia marina)、欖李(Lumnitzera racemosa)及土沉香(Aquilaria sinensis)等。依預定工程區域範圍,並無發現稀有植物、指標物種,或是符合屏東縣規範的重要保護樹、老樹及民俗植物。

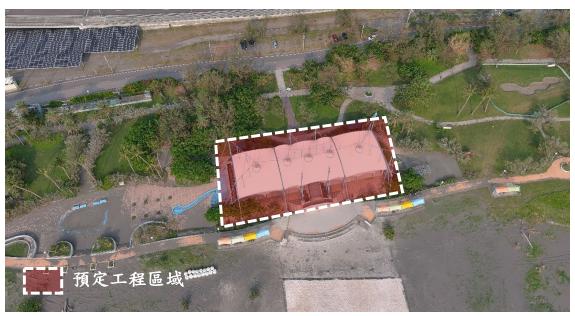
圖 6 案一工程空拍影像

根據生態團隊人員及專家委員的現地勘查、空拍影像以及對本案工程實際涉及範圍和預定施工內容的分析,本案工程主要為原有建物的修繕與道路旁導水渠道的改善。預定工程範圍內的環境類型以已開發區域為主並無完整覆蓋的原生林地或大型植群,植被多以先驅性草本植群為主,具有繁殖力強、適應環境能力高等特性,且周遭環境多為人工建設,包括道路、魚塭等高度開發區域,植群主要以人為種植的綠化植物和外來草生地為主,對生態的影響層面有限。從地理區位來看,預定工程範圍有道路相隔且工程並未直接涉及到鵬村濕地,對生態環境的干擾程度極低,且無新增開挖或重大改變地貌的工程項目,因此對於生態影響層面小。考量工程規模、範圍及周遭環境特性,本案工程範圍內並未涉及需要特別保護的生態敏感區域或物種,對環境的影響層面小,且工程類型屬於修繕與功能提升性質,對既有環境的干擾可控且有限。因此,本生態團隊評估本案無重大生態保護議題需關注,建議後續無需進一步辦理生態檢核作業,但施工過程仍應依環境友善原則執行,避免對周遭環境造成不必要的影響。

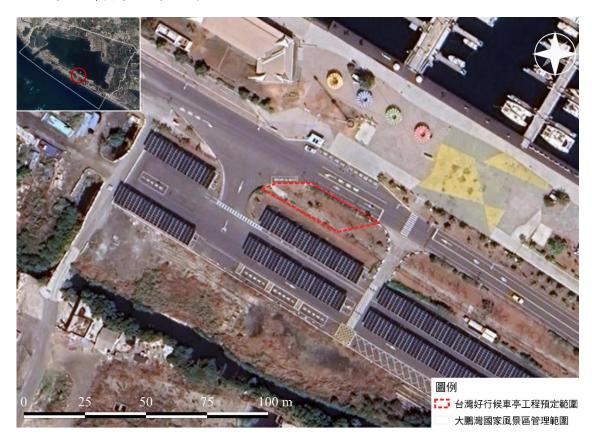
圖 1 台灣好行候車亭工程位置

本案工程主要位於大鵬灣國家風景區轄內,其案區位置為大鵬灣 濱灣碼頭及停車場入口處;其工程內容主要於該區域內新設往大鵬灣 遊客中心之候車亭,並將既有車檔進行拆除後進行新設路緣石、客運 停車線劃設、方向指示牌設置及即有 L 型溝蓋內移等相關工程。工程 區位置及範圍如圖 1 所示

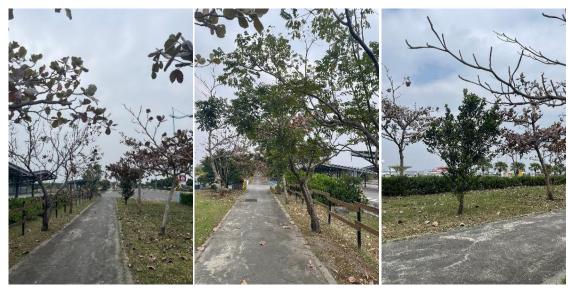
圖 3 本案預定施工範圍內所栽植之喬木

樹種	學名	株數	平均胸徑(cm)	平均樹高(m)
欖仁	Terminalia catappa	19	19.7±1.8	3.1±0.2
臺灣欒樹	Koelreuteria elegans	9	17.2±0.9	2.9±0.4
黄心柿	Diospyros discolor	1	13	2.7

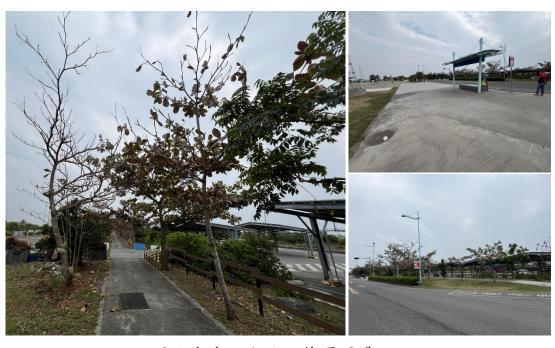
圖 4 本案預定施工範圍周遭現況

由於預定施工區域主要位於現有的人行道範圍內,除行道樹外, 周遭環境主要由人行道及人工栽植的綠化草地和其他植物構成。根據 生態團隊成員與專家委員的現地勘查及生物調查結果,預定工程範圍

內的地被植群主要以草本植物為主。主要物種包括四生臂形草 (Brachiaria subquadripara)、香附子(Cyperus rotundus)、毛蓮子草 (Alternanthera ficoidea)、含羞草(Mimosa pudica)及孟仁草(Chloris barbata)、大花咸豐草 (Bidens pilosa)及實 岛豆 (Macroptilium atropurpureus)等;這些地被植群物種的組成,多見於台灣中、南部的 郊野空地、道路兩旁、荒廢地、林道邊緣、廢耕地以及農田或田埂周 圍。這些植物具有繁殖力強、耐旱與耐貧瘠及環境韌性與適應力高等 特性,因此皆為台灣低海拔地區常見之地被植物。在其它植物方面, 除上述行道樹種外,於預定施工區域外圍及預定移植區域則記錄到白 水木(Scaevola taccada)及日本女貞(Ligustrum japonicum)為主之灌木 群;白水木耐鹽、耐風、耐旱,對貧瘠沙地適應良好等特性,常用於 海岸綠化與沙丘保護;日本女貞則耐修剪,易維護,抗污染能力強, 多用於工業區、交通幹道旁的綠化帶。由調查結果來看,預定施工範 圍及周邊環境內未發現需特別關注的物種,無論是保育類動物、稀有 植物、指標物種,或是符合屏東縣規範的重要保護樹、老樹及民俗植 物。因此,該區域的生態環境相對穩定且未受到重大威脅。

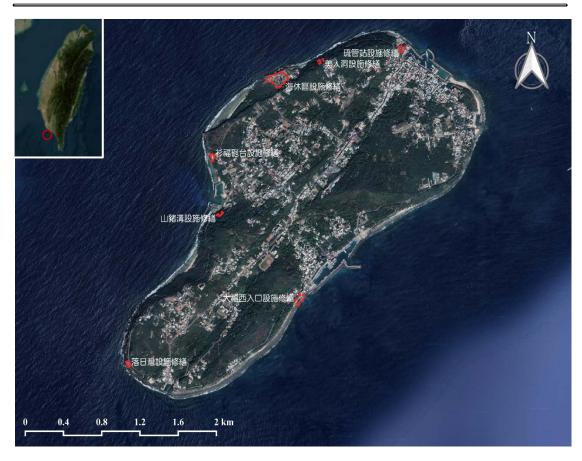
圖 1114 年度小琉球景點環境各項改善工程位置

本案各項工程皆位在小琉球島嶼內,小琉球位於東港鎮西南方外海,距離東港約13公里,隸屬於屏東縣琉球鄉;由於島周圍海洋資源豐富,為珊瑚礁、潮間帶、多種魚類及海龜的棲地,因此為我國知名之旅游景點之一。近年來,小琉球年遊客人數已突破百萬,成為全台遊客密度最高的離島之一。為提升整體旅遊品質與遊客體驗,鵬管處積極推動各項景點設施的修繕與優化作業,包括相關設施整建、解說牌更新及周邊環境美化,以營造更友善的旅遊環境並促進永續觀光發展。本案本工程名稱:「114年度小琉球景點環境改善工程」(工程編號:114003),主要工作地點及項目包含如下:(1)琉管站:工作項目有屋頂鋼瓦、兩遮更新、欄杆修繕及牆面 Logo 更新;(2)美人洞及山豬溝:責任活動遮陽棚、牆面及屋頂修繕及水溝蓋更新;(3)海休區:入口道路 AC 鋪面改善及遊客中心廁所設備更新等;(4)彩福砲台:破損廁所及涼亭更新;(5)落日亭:涼亭屋頂修繕、機車停車場及綠美化等;(6)大福西:入口管制站及側牆美化。其各項工程分布位置如圖1所示。

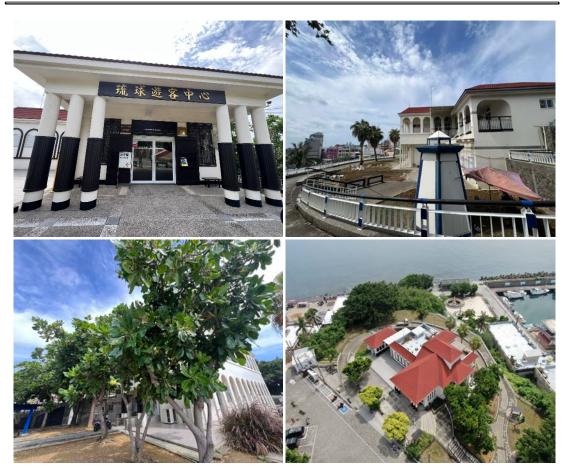
圖 3 琉管站環境周遭環境現勘現況

本案工程範圍位於琉球鄉琉管站周邊,鄰近小琉球白沙觀 光港,其周邊環境以人工建物為主,人為干擾程度較高。生態 調查團隊於現地進行生態勘查時發現,官田遊客中心及其周邊 環境主要由遊客中心本體、道路、停車場、花圃等設施構成, 整體以人工鋪面及建築空間為主,缺乏具完整結構之自然棲地。 位於遊客中心旁之草地區域相對自然,其地表植群大多為園藝 植栽,常見種類包括穗花棋盤腳(Barringtonia racemosa)、緬梔 (Plumeria rubra)、木麻黄(Casuarina equisetifolia)、榕樹(Ficus microcarpa)、蒲葵(Livistona chinensis)與黃槿(Hibiscus tiliaceus) 等喬木,灌木與地被植物則有羽絨狼尾草(Pennisetum alopecuroides)、月桃(Alpinia zerumbet)與假儉草(Sphagneticola trilobata)等。陸域生物方面,調查期間僅於琉管站外圍林木上 記錄到一般性鳥類如麻雀 (Passer montanus) 及白頭翁 (Pycnonotus sinensis)等,並無保育類或具生態敏感性的物種 出現。考量本案工程內容以局部整建與修繕為主,且施工範圍 侷限於既有建物結構內,對於自然棲地或野生動物活動空間干 擾程度極低,亦未涉及具生態保護價值之區域或物種。因此, 本團隊評估認為,本案不涉及生態環境保育議題,後續無須辦 **理生態檢核作業**,惟建議施工期間仍應依循基本環境友善原則 執行,以維持環境品質穩定。

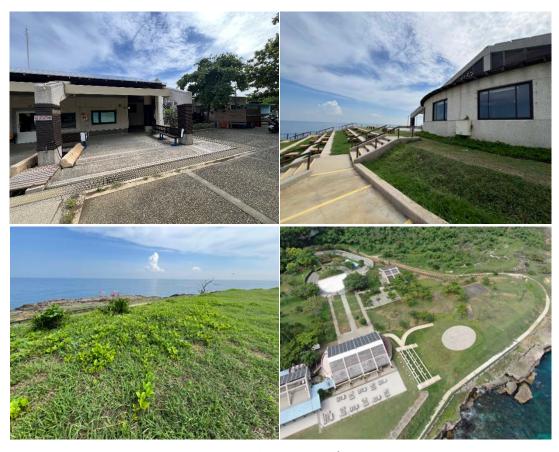
圖 6 小琉球海景休憩度假區周遭環境現勘現況

動植物或受脅植物個體或族群。故綜合生態調查結果與工程性 質評估判斷,本案工程範圍內**不涉及生態環境保育議題,後續** 無須辦理生態檢核作業。

惟仍建議後續施工過程應依循基本環境友善原則執行,避 免材料棄置於非工程區、避免清除自然植被,並於施工期間落 實現場作業監管機制,以維持區域生態穩定與整體景觀完整性。

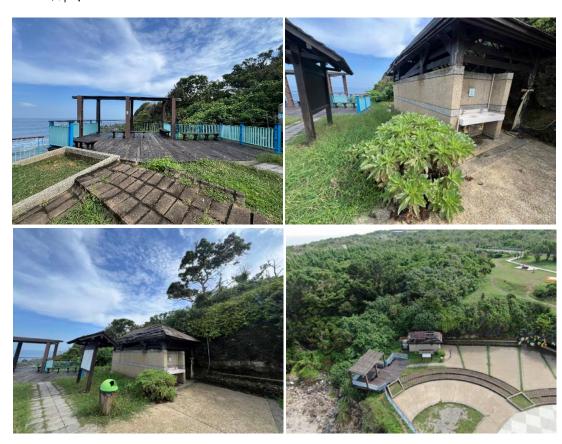
本項工程位於小琉球西則杉福生態廊道,主要是由廢棄的 軍事基地改建而成並在靠海崖處設置觀景平台,其工程主要針 對平台北側之破損廁所及涼亭更新。在工程範圍內主要為既有 景觀設施所組成,外圍植群則多為園區內植群多為人為栽植之 台灣海棗、欖仁、黃槿、瓊麻(Agave sisalana)、榕樹及白水木等,

(3)施工期間監控管理:建議施工團隊應安排監督人員定期巡查 工程施作範圍與周邊環境狀況,確保工區範圍內外生態條件 穩定,並於異常情況發生時即時通報與處置。

綜上所述,若依上述建議妥善規劃與執行後續施工作業, 將可有效維持當地原有自然地景與生物棲地之完整性,而達成 友善生態環境之目標。該區域現地環境及預定施工範圍如圖 4 所示。

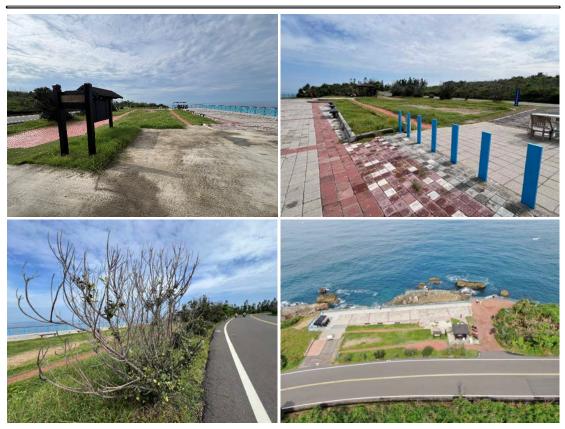
圖7落日亭修繕工程環境現勘影像

預定工程範圍內為既有建築物及鋪面區域,整體生態敏感性屬低度,現地勘查時並無記錄到受關注之保育類野生動植物或受脅植物個體或族群。故綜合生態調查結果與工程性質評估判斷,本案工程範圍內不涉及生態環境保育議題,後續無須辦理生態檢核作業。此外,本案工程項目定於區域內栽植七里香及棋盤腳,由於該區域開闊無遮蔽且鄰近於海邊已受東北風或海風吹襲,此後續栽植需注意植穴與基質處理、防風設施、覆蓋與保濕等栽植管理。待栽植完成後,亦有助於提升景觀與綠覆效果,建構具耐風鹽性且低維護負擔的海岸綠化環境。

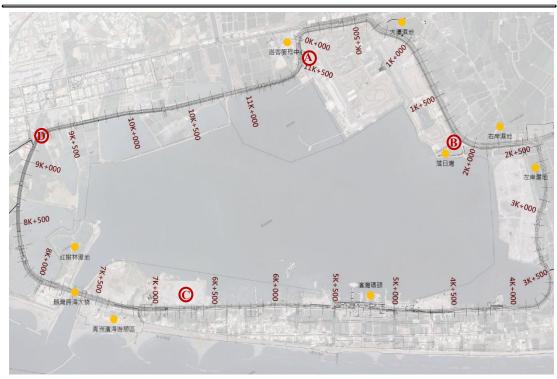
圖1環灣自行車道暨景點光環境營造改善工程生態調查位置 二、工程範圍是否所涉及生態敏感保護區

本案工程施作範圍位於屏東縣東港鎮的大鵬灣國家風景區內,主要針對大鵬灣環灣自行車道進行改善與維護。該車道為臺灣十大經典自行車路線之一,沿線自然生態資源豐富且人文景觀多元。車道起點設於大鵬灣遊客中心,全線總長約11.5公里,環繞大鵬灣周邊,沿途經過大潭濕地、落日灣、左岸濕地、濱灣碼頭、鵬灣跨海大橋、青洲灣等著名景點。車道沿線景觀多樣且豐富,騎乘者能飽覽大鵬灣特色的瀉湖美景、豐富紅樹林生態景觀以及傳統漁塭風光,整體具備高度的生態、景觀及遊憩價值(大鵬灣國家風景區管理處,2025)。本案工程性質主要針對自行車道內相關設施修繕,包含自行車道內木柵機房、個杆修繕、自行車道兩側植栽修剪、休憩座椅及照明設施設置等及相關景點光環境營造等。由於本案工程範圍涵蓋整個自行車道、大鵬灣遊客中心周邊及濱灣碼頭等處。因此在工程生態環境影響評估方面,生態調查人員除沿自行車道進行穿越線調查外,另於大鵬灣遊客中心周邊、濱灣碼頭及另設四處設置停留點進行生物調查,其停留區點位於圖1所示。

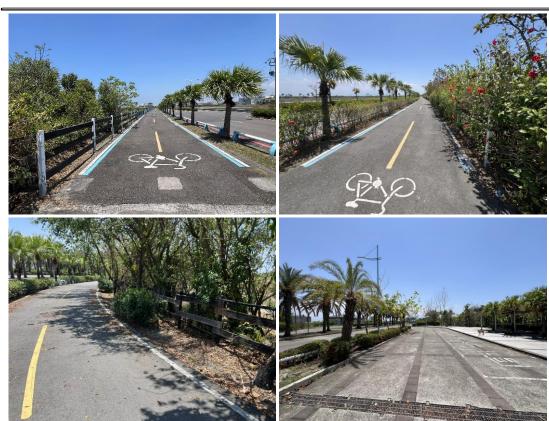
圖3本案工程周遭植群現況

首先在植物部份,由於本案工程多為即有自行車道內進行,因此 在植物方面,多為自行車道兩側之行道樹及觀賞性植栽,包含欖仁 (Terminalia catappa)、小葉欖仁(Terminalia mantaly)、臺灣樂樹 (Koelreuteria elegans)、臺灣海棗(Phoenix hanceana)、可可椰子(Cocos nucifera)、月橘(Murraya paniculata)、木麻黄(Casuarina equisetifolia) 及南美朱槿(Malvaviscus arboreus)及等。地被植群方面,主要以草本 植物為主,主要物種包括四生臂形草(Brachiaria subquadripara)、香附 子(Cyperus rotundus)、毛蓮子草(Alternanthera ficoidea)、狗牙根 (Cynodon dactylon)及孟仁草(Chloris barbata)等;本案工程兩側所記錄 到之地被植群之物種組成多見於台灣地區中、南部郊野空地、道路雨 旁、荒廢地、林道邊緣、廢耕地及農田或田埂周圍等區域,這些植物 的共同特性是繁殖力強、耐旱、耐貧瘠等,具有較高的環境韌性與適 應力,能夠在較為不利的環境條件下生長並繁衍而能迅速蔓延而常被 認為是雜草而被清除;在木本植群方面,在工程範圍內及周邊環境多 為以環境美化所栽植之行道樹及景觀用植物為主。根據關注物種的調 查結果,預定工程範圍及周邊環境內未發現需特別關注的物種,無論 是保育類動物、稀有植物、指標物種,或是符合屏東縣規範的重要保 護樹、老樹及民俗植物。因此,該區域的生態環境相對穩定且未受到 重大威脅。

施工期間施工範圍需要明確界定並清楚標示施工範圍,避免工程機具、人員任意進入或擴大範圍,減少不必要的植群破壞。工程週邊設置有效之圍籬或隔離帶,避免施工產生之砂石、土方或污染物溢散至鄰近環境或水體。調查期間,記錄到工程範圍周遭環境為紫斑蝶遷移之路線,為促進生物多樣性,在工程範圍內外適當位置栽植適合蝶類、尤其是小紫斑蝶所喜好之蜜源植物,提升棲地價值及生態連結性;施工期間減少光害與噪音影響,如有夜間施工照明應減少直射周邊林地或河道之光源,並透過降低噪音施工設備的選擇,避免對夜間活動動物造成干擾。

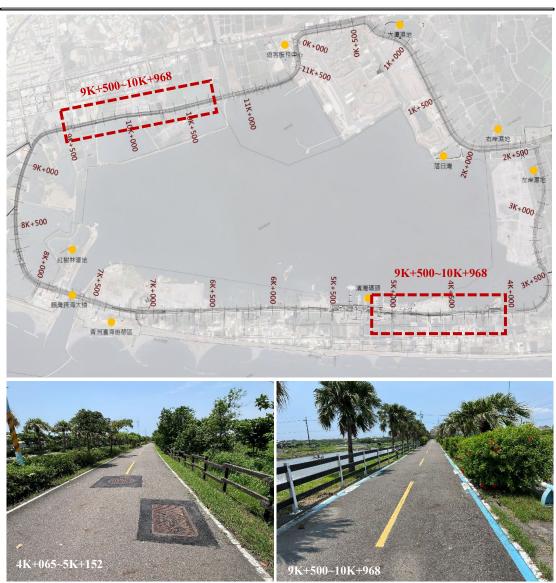
圖1改善工程生態調查位置

本案工程施作範圍位於屏東縣東港鎮的大鵬灣國家風景區內,主要針對大鵬灣環灣自行車道進行改善與維護。該車道為臺灣十大經典自行車路線之一,沿線自然生態資源豐富且人文景觀多元。車道起點設於大鵬灣遊客中心,全線總長約11.5公里,環繞大鵬灣周邊,沿途經過大潭濕地、落日灣、左岸濕地、濱灣碼頭、鵬灣跨海大橋、青洲灣等著名景點。車道沿線景觀多樣且豐富,騎乘者能飽覽大鵬灣特色的瀉湖美景、豐富紅樹林生態景觀以及傳統漁塭風光,整體具備高度的生態、景觀及遊憩價值(大鵬灣國家風景區管理處,2025)。本案工程性質主要針對自行車道內相關設施修繕,包含自行車道內木柵機房、欄杆修繕、自行車道兩側植栽修剪、休憩座椅及照明設施設置等及相關景點光環境營造等。由於本案工程範圍涵蓋整個自行車道、大鵬灣遊客中心周邊及濱灣碼頭等處。因此在工程生態環境影響評估方面,生態調查人員主要沿自行車道進行穿越線調查外,另在行車道4K+065與5K+152處設置停留點進行生物調查,其停留區點位於圖1所示。

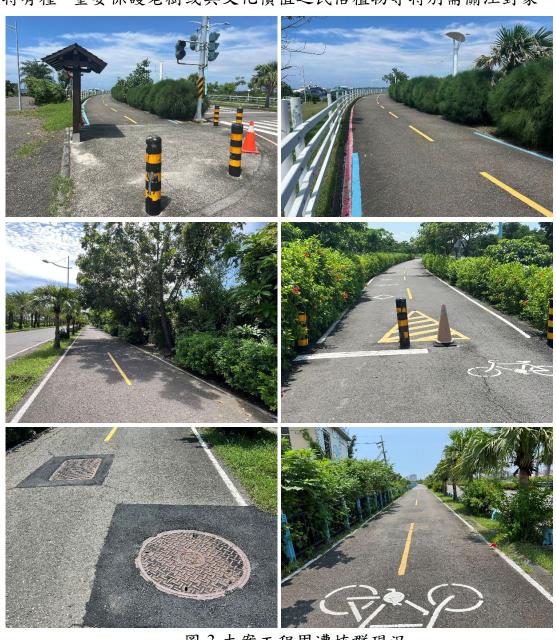
圖3本案工程周遭植群現況

由木本植群勘查情況,自行車兩側所及範圍內並未見自然林相或 原生樹種群落,多為人為種植之行道樹及景觀美化植物,部分荒地區 域雖可見自然生長之雜木與草生植被,然經調查評估,未發現具有指 標性或稀有性之原生樹種,整體植群組成以環境適應性強之常見種類 為主並未見具有指標性或稀有性之樹種。綜合關注物種調查結果,預 定工程區及鄰近環境範圍內未發現任何保育類野生動物、稀有植物、 特有種、重要保護老樹或具文化價值之民俗植物等特別需關注對象。

此外,於4K+065~5K+152及9K+500~10K+968路段則是進行叉 路口/路面破損及伸縮縫平整度修繕等,工程項目為路段破損處四周 最外緣外推 20cm 為修繕範圍透過路面切割將修繕範圍打除 5cm 深, 表面清理乾淨後,重新進行澆置黏層並舖設瀝青混凝土。上述作業內 容包括破損區域切割、打除、清理與瀝青混凝土鋪設,施工面積相對 較大,且機具運作可能產生明顯燥音與震動。此類施工行為在短期內 可能干擾路段周邊棲息之鳥類或活動之蝴蝶、昆蟲等生物,尤其於早 晨或傍晚時段為野生動物活躍高峰,若無適當管理,潛在干擾風險將 提升。為降低對生物的干擾與維持施工生態友善性,建議採取以下措 施:明確劃定施工範圍,並設置明顯告示與警示牌,避免誤闖或擴大 人為干擾區域;施工期間優先安排在上午9點至下午4點之間施工, 避開鳥類活動高峰時段(清晨與傍晚),減少對野生動物活動干擾; 機具操作期間盡量減少空轉與突發性高音運轉,使用遮音布或設置隔 音板於施工區周邊,如條件許可亦可灑水降塵,避免飛塵擾動植被與 昆蟲活動;此外,由於部分自行車道鄰近水域環境,除工程週邊設置 有效之圍籬或隔離帶,也需要避免施工產生之砂石、土方或污染物溢 散至鄰近環境或水體。

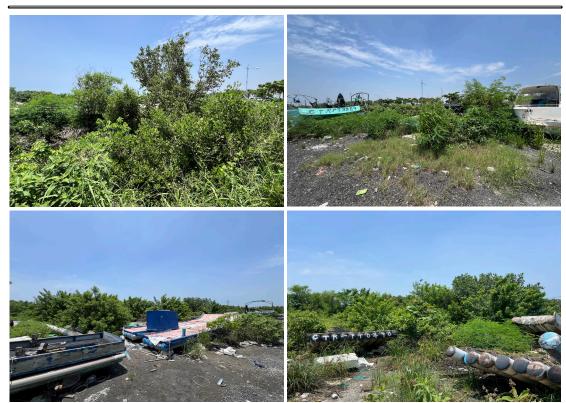
圖3本案工程周遭植群現況

本工程預定範圍位於大鵬灣國家風景區濱灣碼頭西南側之閒置 土地,北側與濱灣碼頭停車場及道路相鄰,南、西側則緊鄰紅樹林帶 與水道。現地環境可見大量老舊管筏、船隻殘骸及廢棄物長期堆置, 部分已鏽蝕破損,並與雜草叢生交錯,甚至延伸至紅樹林邊緣。地表 鋪面多為簡易碎石或裸露泥地,局部區域因缺乏排水設施而低窪積水, 加上雜草及攀緣植物快速蔓延,使得環境整體呈現雜亂狀態。

工程預定區域屬於人為利用強度高、環境敏感性中低之區位,但 鄰近水道生長之紅樹林及岸際自然植被區域仍具一定生態價值,應列 為後續工程規劃與施工過程中需特別注意之重點。基於上述觀察,本 工程後續施作時應避免破壞紅樹林植被,並針對底棲生物與岸際生態 進一步調查,同時規劃廢棄物管理及水質保護措施,以降低工程對生 態環境可能造成的影響。

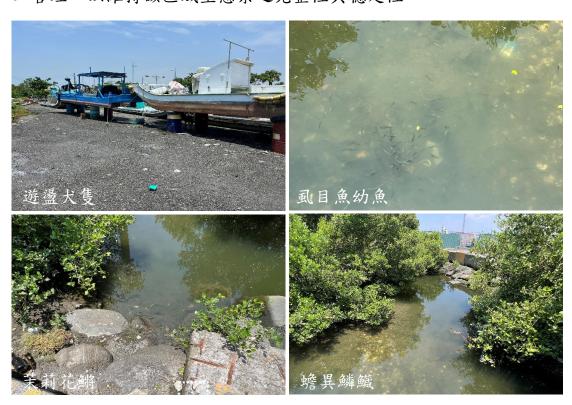
圖 4 本案預定工程周遭生物照

本雖然本案工程項目並未直接涉及水域區域,但由於工區緊鄰西側及 南側水道,且工程設計中預定於外圍設置草溝,因此調查團隊仍於預 定範圍外之鄰近水道區域進行水下觀察。調查結果顯示於水道岸邊記 錄到多樣魚類,包括大量之鱵科的蟾異鱗鱵(Tylosurus crocodilus)及虱 目魚科的虱目魚(Chanos chanos)幼魚。此外,也另記錄到鯔科的鯔魚 (Mugil cephalus);花鱂科的茉莉花鱂(Poecilia latipinna);鯻科的花身 鯻(Terapon jarbua)等魚類。上述魚類涵蓋多個科別,種類多樣,反映 出大鵬灣水域具備相對完整的食物網與生態功能。這些魚類廣泛分布 於淺海、潟湖及河口水域,部分種類具有經濟價值,亦為候鳥及水鳥 的重要食物來源。本工程施工範圍相對於整個大鵬灣水域規模甚小, 且主要為陸域廢棄物清理、回填與整地作業,對水域生態之直接影響 有限。然而,仍建議於施工期間採取以下措施以降低間接干擾:綜合 評估,本工程對於陸域及水域生態之影響屬低度,但仍需透過適當施 工管理,以維持該區域生態系之完整性與穩定性。

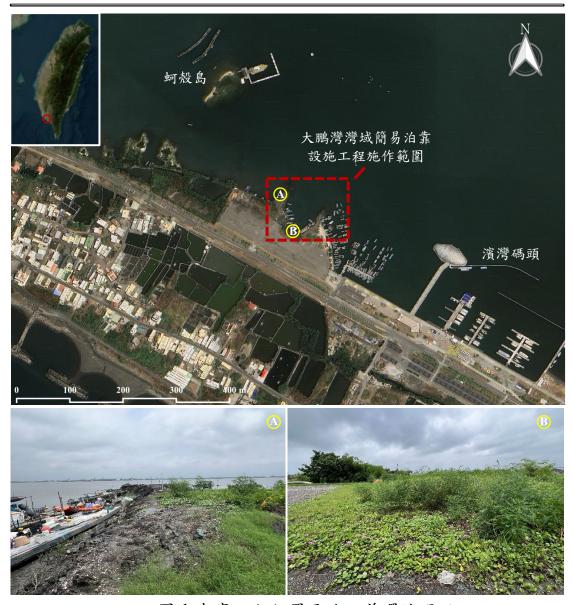
圖 1 本案工程位置及施工前環境現況

「鵬灣灣域簡易泊靠設施工程」施作範圍主位於屏東縣東港鎮大鵬灣國家風景區內,基地位置鄰近濱灣碼頭西側水域。該區域為遊客參與水上活動及觀光遊憩的重要據點。由於該大鵬灣水域除觀光性質外,該區域也為當地居民從事水域相關作業的重要場域,但現況缺乏完善的泊靠設施,導致船隻多以臨時方式停靠,不僅操作不便,亦存在安全疑慮。因此,為提供當地居民於進行水域相關作業時能有安全便利的上下船環境,因此,選擇該址於進行相關泊靠設施相關工程。本案工程性質於大鵬灣南側灣域岸邊,配合地形或依現地狀況透過海事固袋進行簡易碼頭設置,其中,海事固袋為10cm厚之RC布所縫製,所使用之填充物為大鵬灣潮口疏濬工程所抽出之海砂;簡易碼頭上則設置繫船柱,兩側簡易碼頭合計共設置30隻。本工程生態環境影響評估方面,由生態調查人員於預定工程施作區域進行穿越線調查外,並於預定工程區域內之岸邊停留並進行生物調查,其預定工程範圍及位置於圖1所示。

整體而言,該區域屬於人為利用強度高、環境敏感性中低之區位,但其中紅樹林及岸際自然植被區域仍具一定生態價值,應列為後續工程規劃與施工過程中需特別注意之重點。基於上述觀察,本工程後續施作時應避免破壞紅樹林植被,並針對底棲生物與岸際生態進一步調查,同時規劃廢棄物管理及水質保護措施,以降低工程對生態環境可能造成的影響。

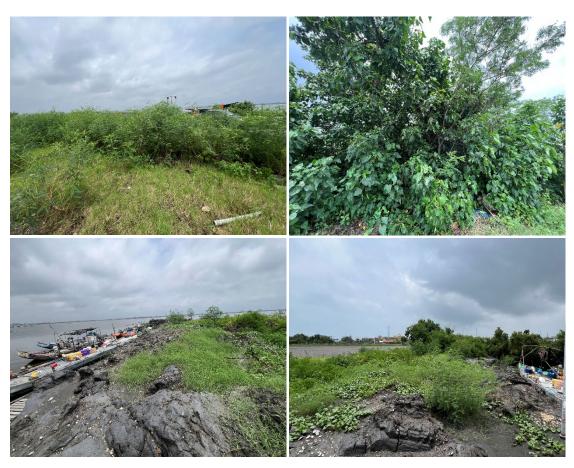
圖3本案工程周遭植群現況

洲闊苞菊(Synedrella nodiflora)、毛蓮子草(Alternanthera ficoidea)、狗牙根(Cynodon dactylon)及孟仁草(Chloris barbata)等。在鄰近岸際及裸露土壤區域,則可見馬鞍藤(Ipomoea pes-caprae)大量鋪展而形成草被層,並伴隨紅花牽牛(Ipomoea hederifolia)合果藤(Paederia scandens)等蔓性植物。整體而言,工程區域內之草本植群多屬 台灣中南部低海拔常見耐旱、耐貧瘠的物種,常見於郊野空地、道路邊坡或農田周邊。整體植群組成以環境適應性強之常見種類為主並未見具有指標性或稀有性之樹種。綜合關注物種調查結果,預定工程區及鄰近環境範圍內未發現任何保育類野生動物、稀有植物、特有種、重要保護老樹或具文化價值之民俗植物等特別需關注對象。

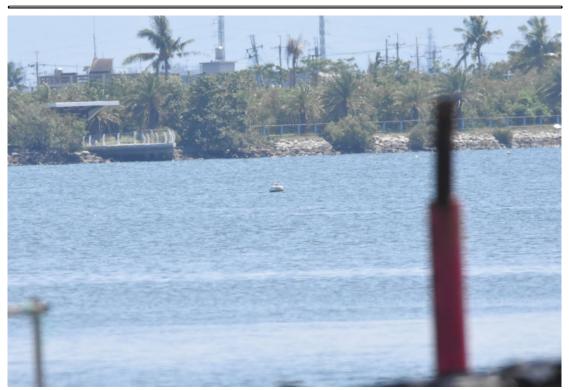
圖 4 本案預定工程外圍所記錄之二級保育鳥類(鳳頭燕鷗)

科名	中文名	學名	遷移性	特有性	保育等級	調查
翠鳥科	翠鳥	A. atthis	留	原生	-	2
鷺科	小白鷺	E. garzetta	留/冬/夏	原生	-	5
扇尾鶯科	灰頭鷦鶯	P. flaviventris	留	原生	-	7
	褐頭鷦鶯	P. inornata	留	原生	-	10
鷗科	鳳頭燕鷗	T. bergii	夏	原生	II	1
	野鴿	Columba livia	留	外來	-	6
鳩鴿科	珠頸斑鳩	S. chinensis	留	原生	-	4
	紅鳩	S. tranquebarica	留	原生	-	5
卷尾科	大卷尾	D. macrocercus	留	原生		4
燕科	家燕	H. rustica	留	原生	-	3
麻雀科	麻雀	P. montanus	留	原生	-	15
鵯科	白頭翁	P. sinensis	留	特亞	-	6
秧雞科	紅冠水雞	G. chloropus	留	原生		2
八哥科	白尾八哥	A. javanicus	留	外來	-	10
	家八哥	A. tristis	留	外來	-	7
繡眼科	斯氏繡眼	Z. simplex	留	原生		2
			歧異	<b>人度指數</b>	(H'):	2.44
			均勻	度指數	(J') :	0.86
				į	總計:	12 科/16 種
