交通部觀光署阿里山國家風景區管理處

縣道169線周邊第一停車場公廁改善工程  
設計期間生態檢核服務計畫書

主辦單位：交通部觀光署阿里山國家風景區管理處  
承辦單位：浸水營生態顧問有限公司

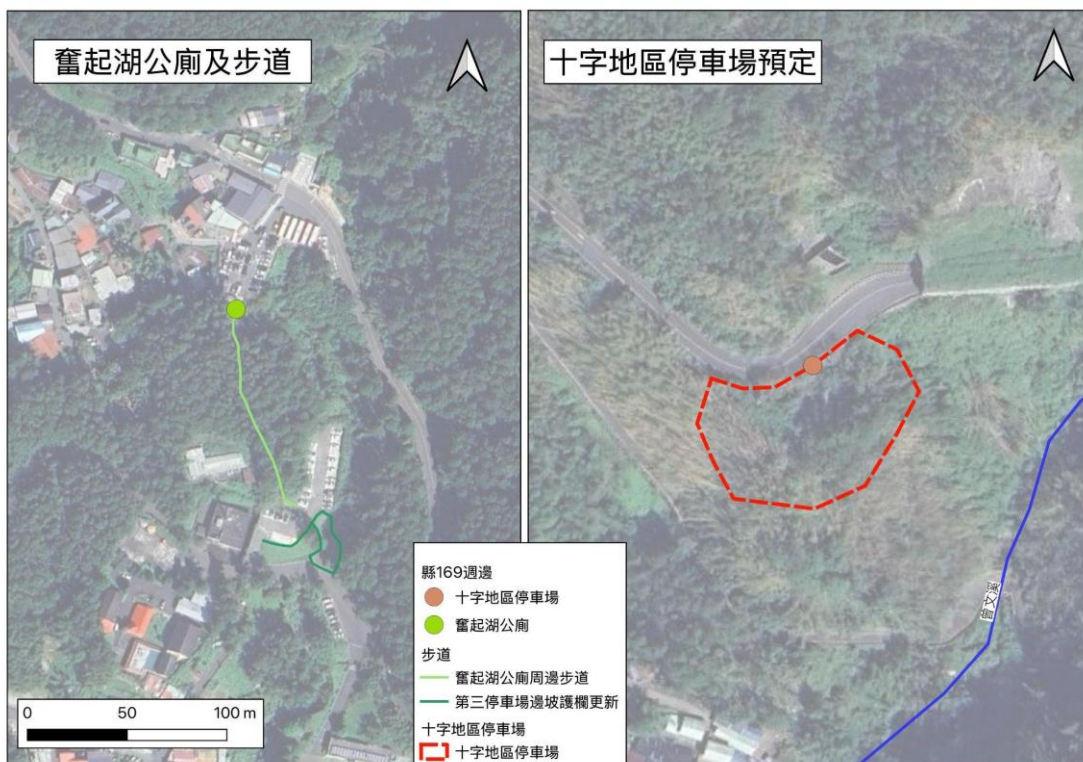
圖 4、預定施作地點現況

奮起湖第一停車場公廁改善工程內容包括：老舊公廁重建、串聯第三停車場步道整修、第三停車場周邊欄杆整修，以及銜接庄內道路整修。公廁前方原有三棵櫻花樹，其中靠近停車區域的兩棵樹徑較大，已規劃移植；另一棵位於廁所及水塔側的櫻花樹徑較小。廁所後方有兩棵相鄰生長的台灣梭羅，惟其生長區域緊鄰斜坡。

通往第三停車場的步道約100公尺長，周邊草本植物覆蓋率高，外側的蜘蛛抱蛋及散生杉木生長狀況良好。由於步道周邊濕度充足、植被分布良好，推測此區有多種螢火蟲棲息。步道上的樹穴預留空間稍嫌不足，且樹幹上可見受損痕跡。步道往下接近第三停車場處有一半倒木，可能有傾倒風險。步道靠近第三停車場周邊則有竹林分布。現勘時發現步道下方有不明人士鋪設的水管。第三停車場邊坡欄杆及銜接庄內道路（約20公尺）採用木造結構，從構造物上地衣生長情況研判，已有老化現象需要汰換。銜接庄內道路的東側林相良好，現勘時觀察到多種鳥類覓食，步道南側出口旁有兩棵生長良好的台灣梭羅。

十字地區週邊改善工程為停車場新建。新建停車場位於台18線十字地區村落外東側道路轉彎處外側，工區東側30公尺處有一既有明隧道設施。工區原為山坡地形，下方為巴沙娜至十字部落聯絡道。工區內現有植栽包含：臨路處6株櫻花及1株槭樹、工區內主要為長草區，工區南側近山坡處有小片杉木林，工區外南側山坡則以竹林為主。工區臨路處可見數顆大石塊分布。
