豐山地區石盤谷遊憩設施改善工程
設計期間生態檢核服務計畫書

主辦單位：交通部觀光署阿里山國家風景區管理處
承辦單位：浸水營生態顧問有限公司

中華民國114年1月

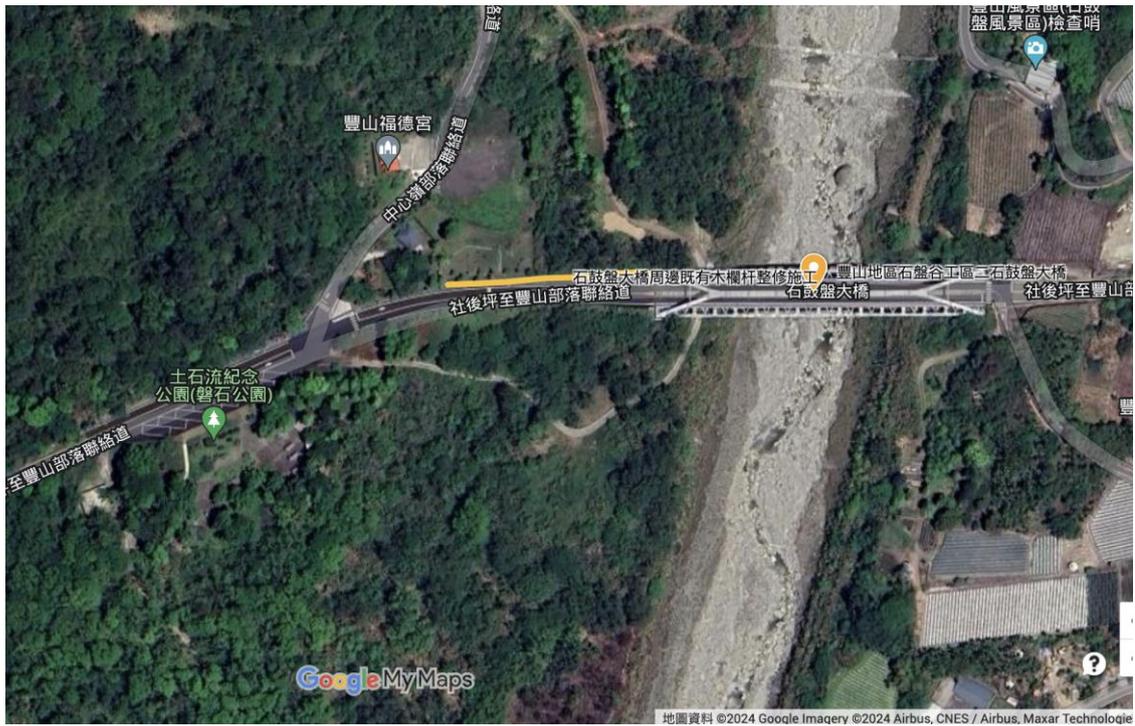
圖 52、石鼓盤大橋周邊既有木欄杆整修施工位置

施工區域位於石鼓盤大橋之西側，施工內容為人行道路邊既有木欄杆整修施工。工區南側為社後坪至豐山部落聯絡道之既有道路，工區北側為一斜坡，木欄杆外有植被披覆：緊臨人行道處為長草區，後有喬木散布。
