# 荖濃遊客服務設施工程規劃前 生態檢核成果報告

委託單位：交通部觀光局茂林國家風景區管理處

執行單位：和森生態有限公司

中華民國 111 年 6 月

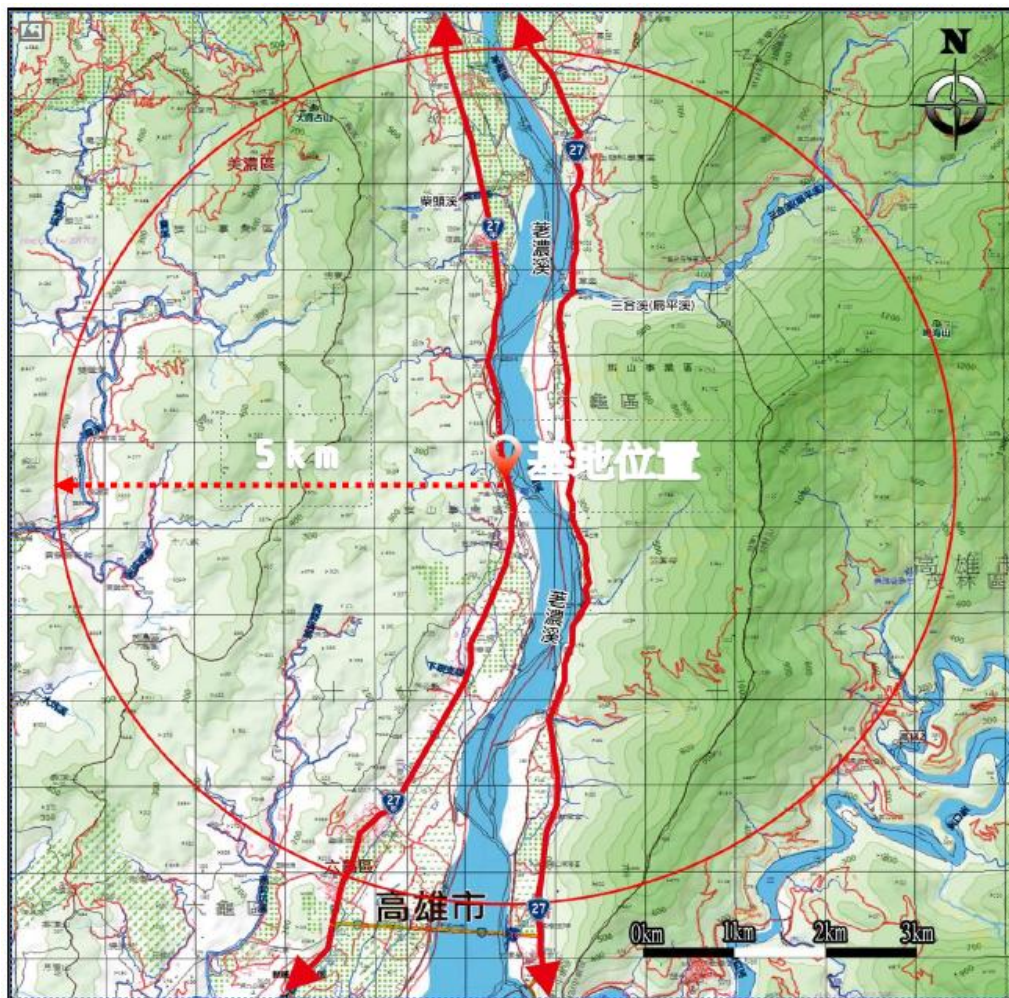
圖 1 地理位置示意圖(交通部觀光局茂林國家風景區管理處，2019)

本案位於高雄市六龜區省道台 27 甲 8.3 k 處(22°56'25.2"N 120°38'35.3"E)，距離高雄六龜區十八羅漢山服務區南側約一公里處，東側為省道台 27 甲線及荖濃溪旁，西側則緊鄰十八羅漢山自然保護區。地勢上，受到十八羅漢山獨特的走向，使本案區形成一處獨立區域，其座落之土地為六龜區仙人段(3635)26、27 地號，土地權屬面積為 7,538.16 m<sup>2</sup>(圖 1)。土地利用部份，由於十八羅漢山特殊的地形與地質景觀及案區東側荖濃溪過去被交通部觀光局評定為挑戰性高的 4 級泛舟路線並常舉辦許多泛舟等相關活動，配合先前國內露營風氣興盛情況，因此，本案區先前由交通部觀光局茂林國家風景區管理處(以下簡稱茂管處)配合來此地區遊客將此處設置成為露營區方式經營。

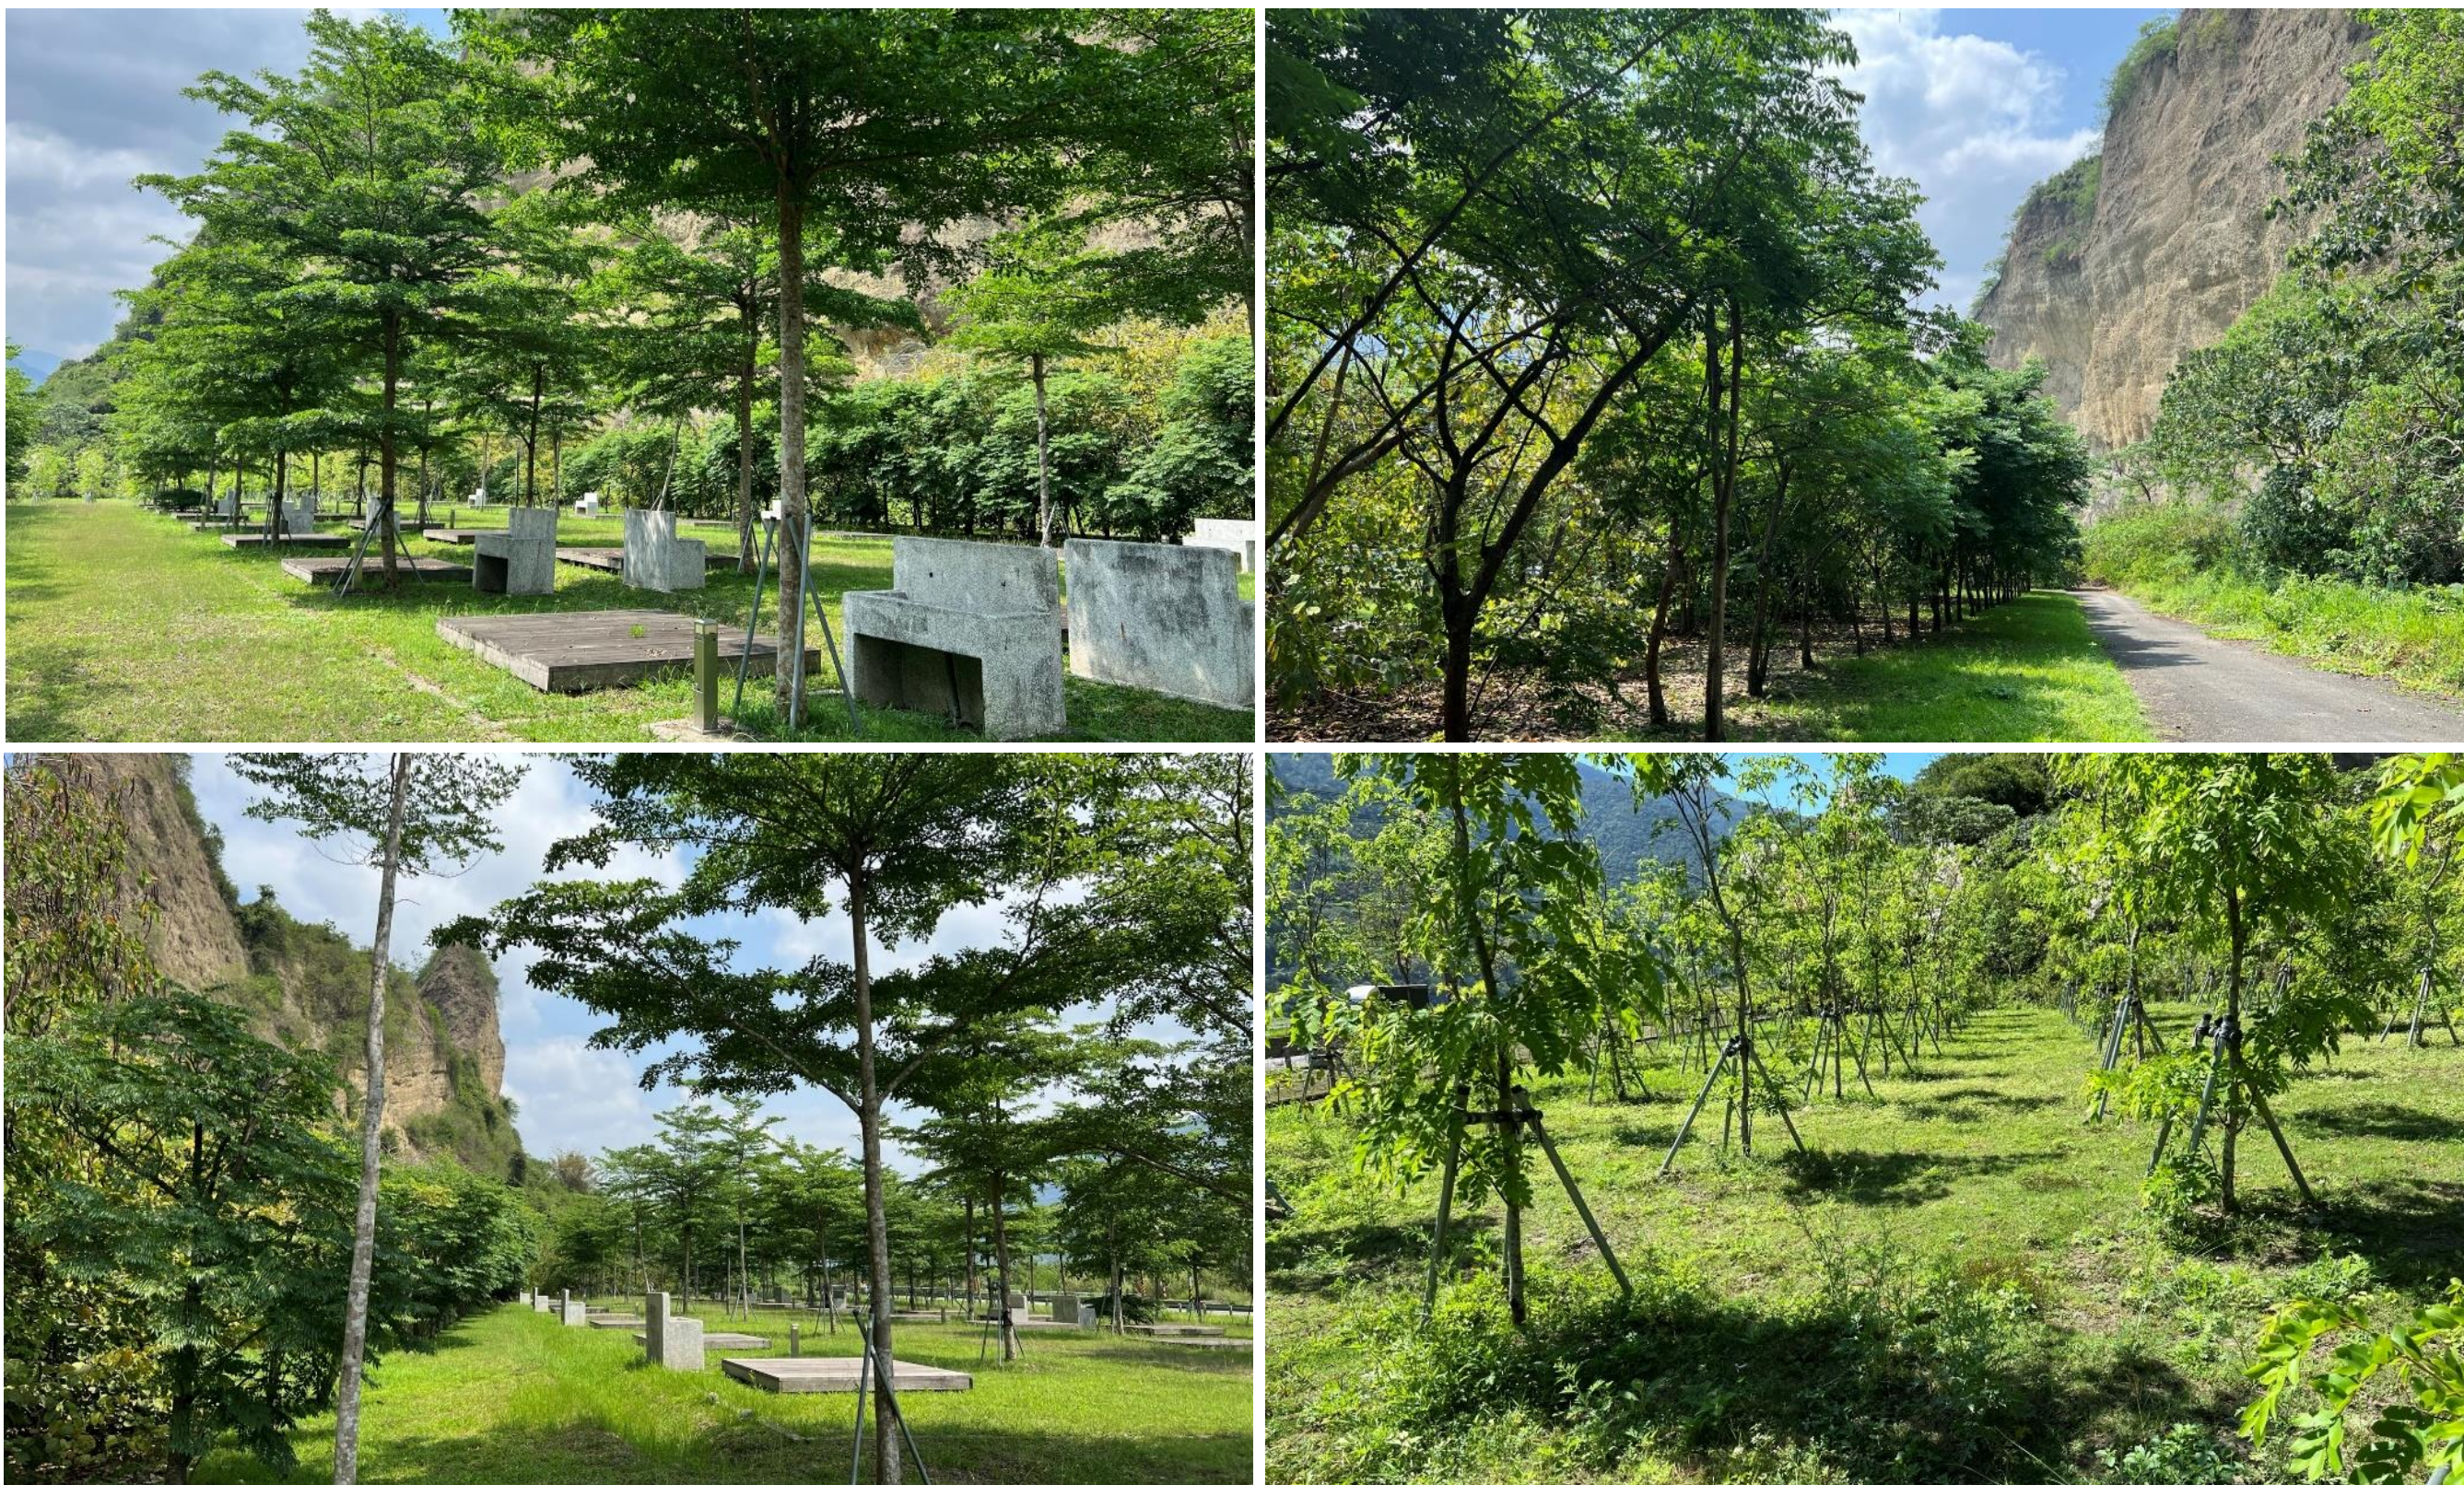
圖 5 案區內木本植物情況

調查結果在植生方面，案區內喬木以小葉欖仁(*Terminalia neotaliala*)、台灣欒樹(*Koelreuteria elegans*)、花旗木(*Cassia barkeriana*)、洋紫荊(*Bauhinia purpurea*)等植栽為主，灌木類以案區外圍靠近台 27 甲線省道則栽植細葉蚊母樹(*Distylium gracile*)做為綠籬樹種；在案區範圍外，十八羅漢山自然保護區範圍內則以血桐(*Macaranga tanarius*)、構樹(*Broussonetia papyrifera*)及銀合歡(*Leucaena leucocephala*)等陽性樹種生長。在案區範圍內木本植物調查上共記錄 307 株喬木，調查結果及案區內植物現況如表 1 及所示。

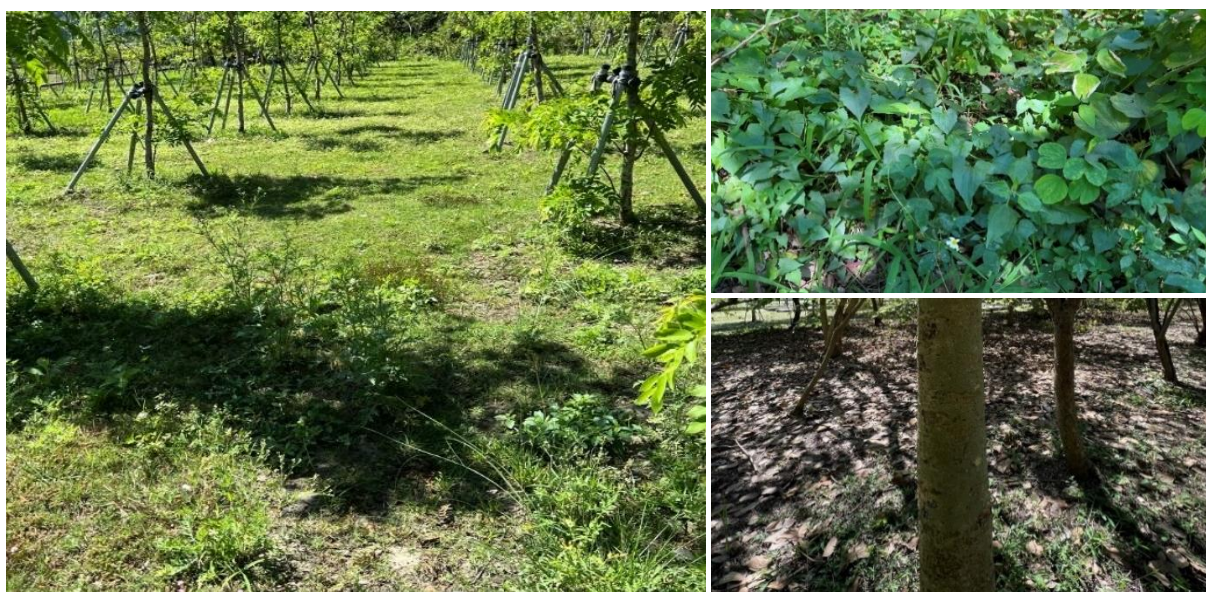
圖 6 案區內草本植物情況

在草本植物上，案區範圍內主要以地毯草(*Axonopus compressus* (Sw.) P. Beauv.)為主，在較空曠陽光充足處則有大花咸豐草(*Bidens pilosa* L. var. *radiata* (Sch.Bip.) Sherff)、豬草(*Ambrosia artemisiifolia* var. *elator* (L.) Descourt.)、美洲闊苞菊(*Pluchea carolinensis*)、金午時花(*Sida rhombifolia*)、刺軸含羞木(*Mimosa pigra*)、毛蓮子草(*Alternanthera bettzickiana*)等為主，較暗處則有小花蔓澤蘭(*Mikania micrantha*)、三角葉西番蓮(*Passiflora suberosa*)等(圖 6)，在種植台灣欒樹及洋紫荊林地上，受限於陽光不足，則較無地被植物生長。統計調查之案區內蕨類、裸子及被子植物種類如所表 2 示，其中並無未發現有需保護或是稀有之木本。

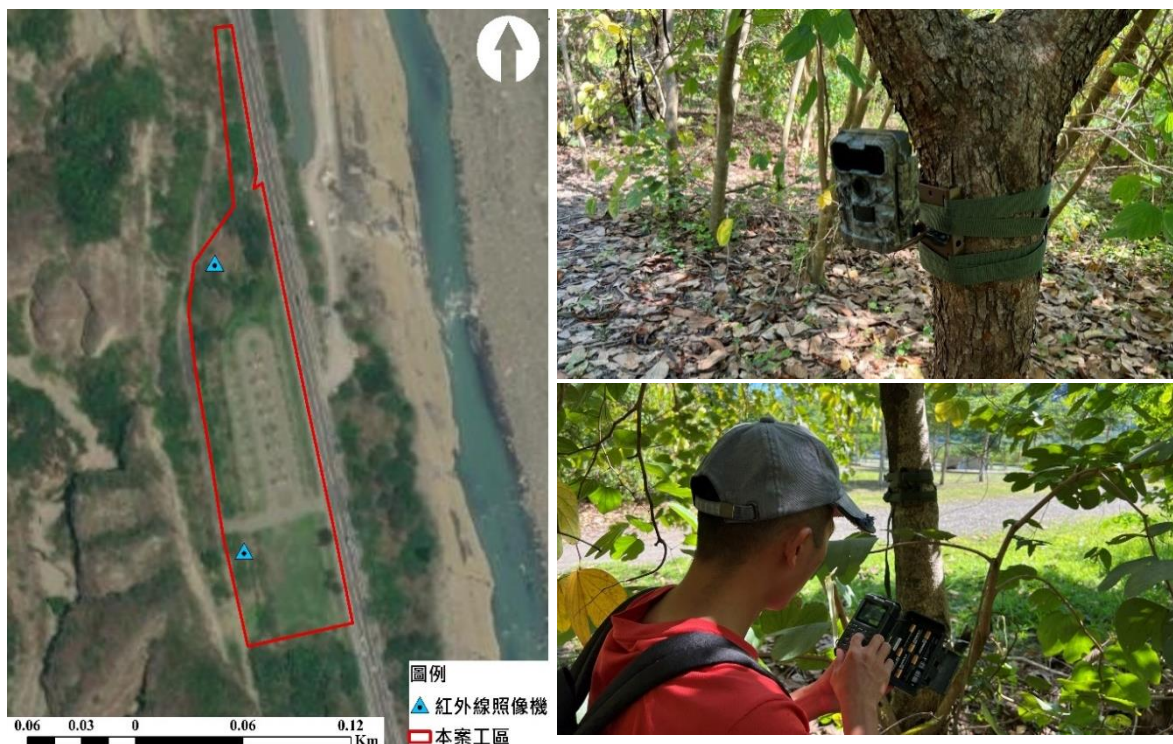
圖 7 紅外線自動照相機設置位置圖

本案將調查之陸域動物生物類群分為鳥類、哺乳類、蝶類、兩生類及爬蟲類等五類；鳥類部分採用沿線及定點調查法，以目視方式透過雙筒望眼鏡來觀察，並配合聆聽鳥類鳴叫記錄出現的時間及種類；哺乳類物種藉由目視觀察哺乳類個體及足跡、食痕或排遺等動物痕跡來判斷種類，並架設紅外線自動照相機於動物可能出沒的區域，記錄影像中的種類與出沒時間。蝶類物種採用沿線勘查，以目視觀察路徑上的種類並記錄時間、物種。兩棲爬蟲類方面，採用沿線勘查，以目視觀察法、鳴叫記錄及徒手捕捉等方式進行勘查並記錄時間、種類。本團隊於民國 111 年 4 月 23 日於案區內進行架設紅外線自動照相機，架設位置如圖 7 所示。並在 4 月 29 日、5 月 3 日、5 月 22 日於案區範圍內進行來回沿線勘查並以目視觀察法、鳴叫記錄等方式記錄案區內所觀察到之陸域動物物種。

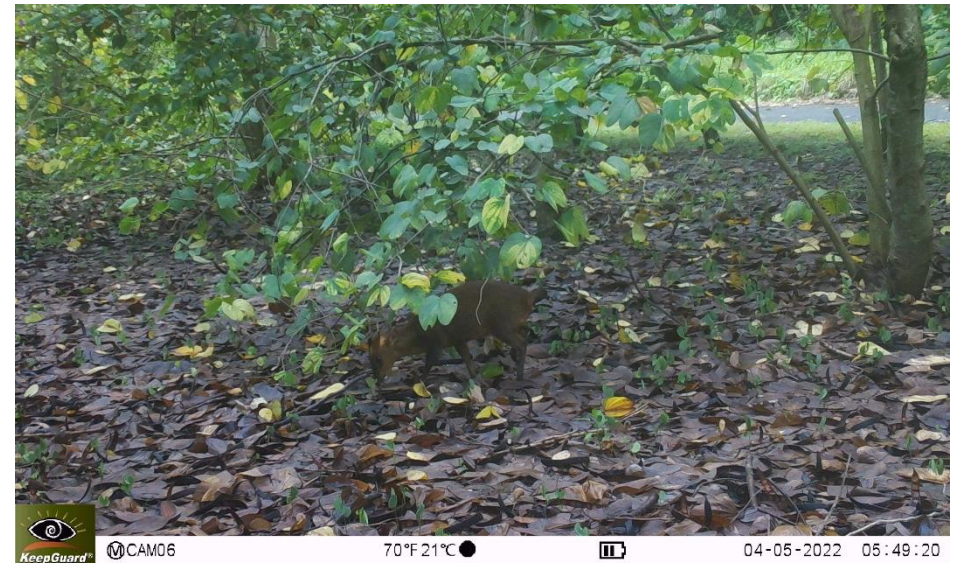
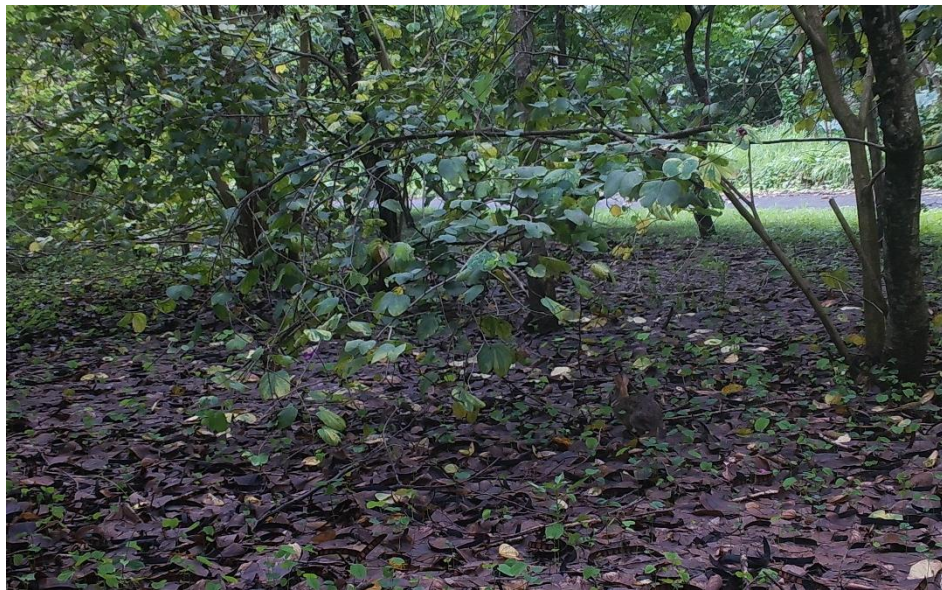
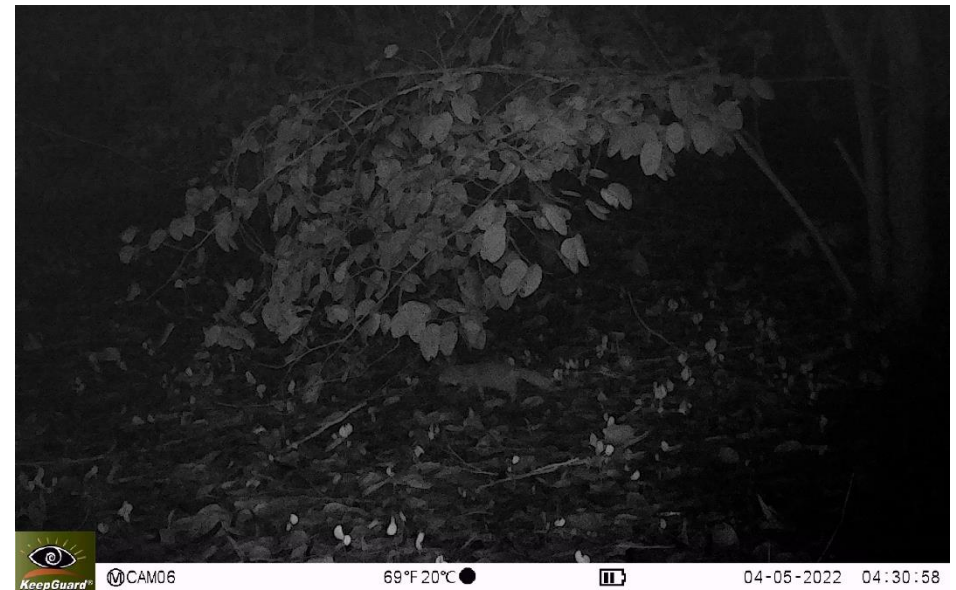
圖 8 紅外線自動照相機於案區內拍攝之動物照片(111 年 4 月 23 日至 5 月 31 日止)

在調查期間並無直接觀察或記錄到哺乳類動物的活動痕跡，推測可能案區離道路較近，人為活動頻繁關係而受到影響。因此，配合紅外線自動照相機拍攝，在調查期間主要拍攝之動物以臺灣獼猴(*Macaca cyclopis*)為主，出沒時段以早上 8-10 點為主，其次為山羌(*Muntiacus reevesi*)，其出沒時間主要集中在深夜，較無人為干擾時段，少數會在清晨 5-10 點出現(圖 8)。此外，紅外線自動照相機也有拍攝食蟹獾(*Herpestes urva formosanus*)、白鼻心(*Paguma larvata*)及臺灣野兔(*Lepus sinensis formosus*)等物種。調查期間透過目視觀察配合紅外線自動照相機共調查到 6 科 6 種之哺乳類動物(表 4)。

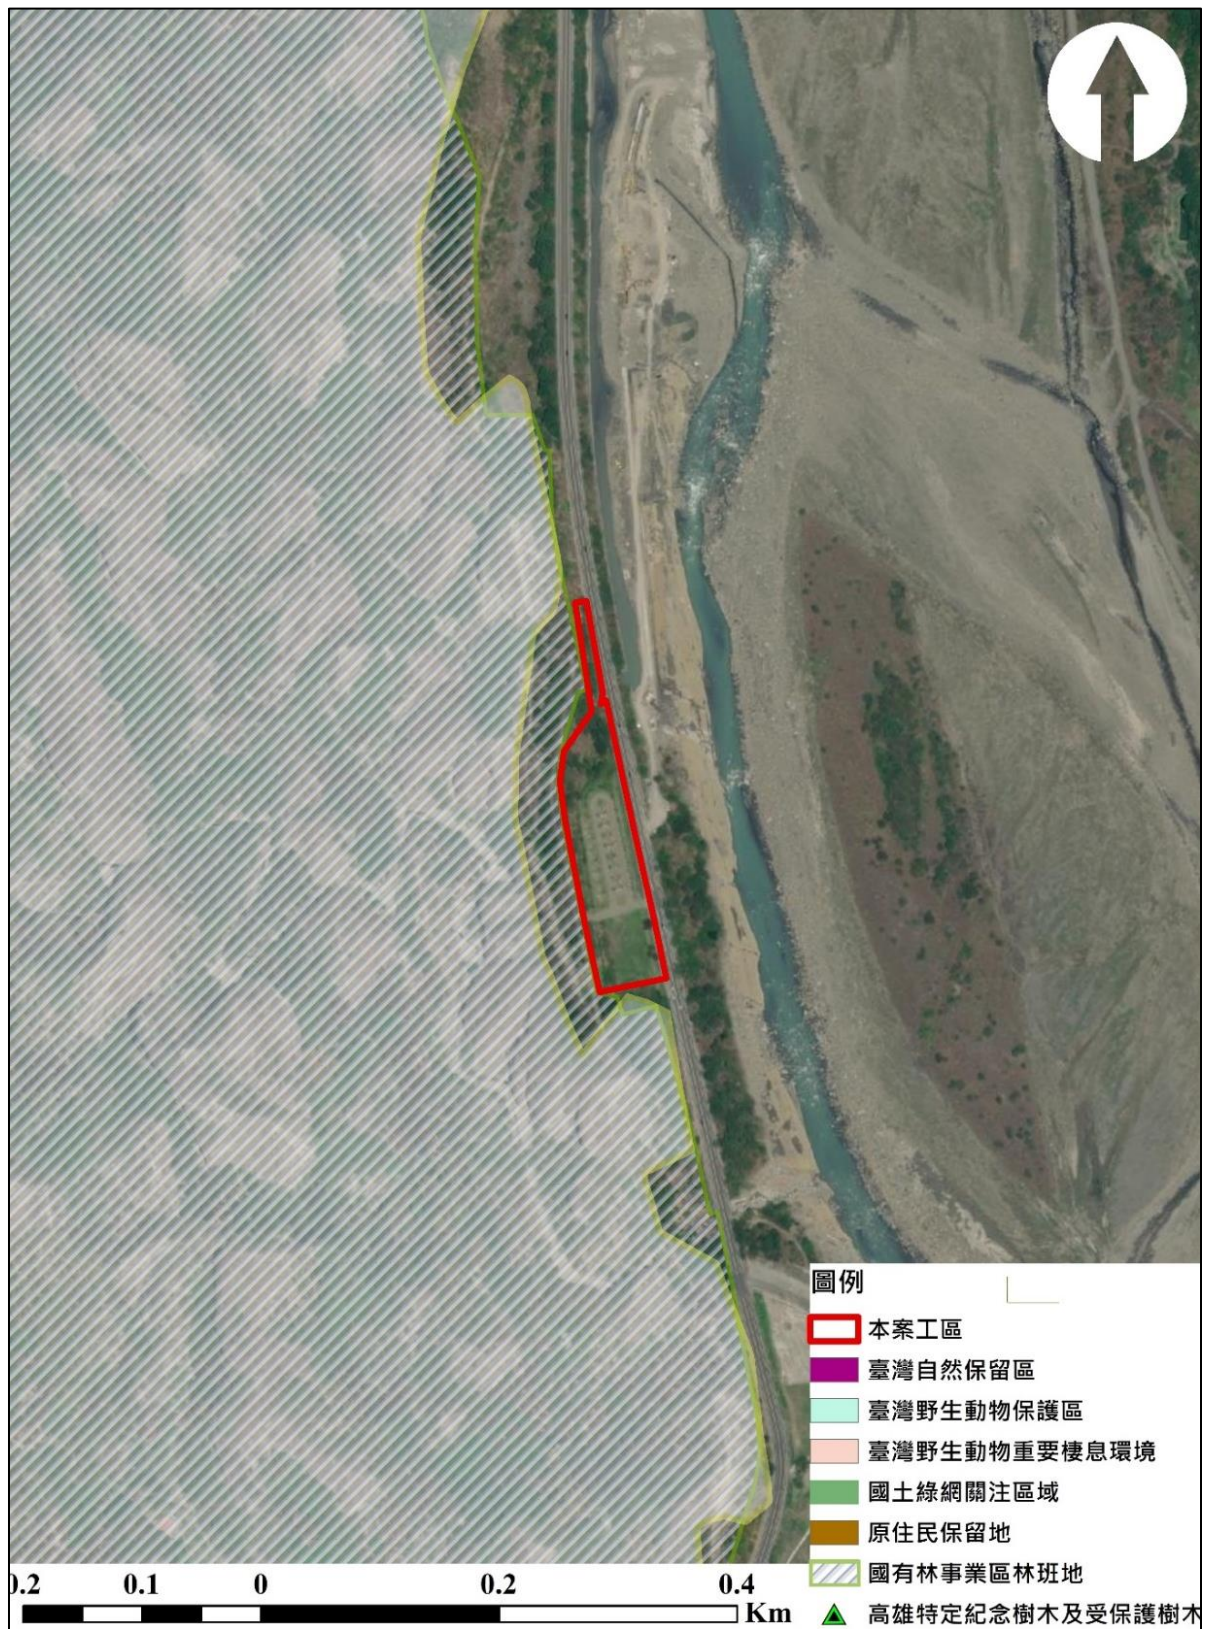
圖 10 案區周遭生態敏感區

在生態敏感區方面，本案針對法定生態敏感區(生態保護區、自然保留區、野生動物保護區、野生動物重要棲息環境、以及自然保護區等)並加上原住民保留地、國有林班地及高雄市特定紀念樹木及受保護樹木分布，透過地理資訊系統(Geographic Information System, GIS)圖資進行套疊分析後，案區範圍雖然鄰近十八羅漢山自然保護區旁，但無重疊的情況(圖 10)。因此未來該案區施工時，需特別注意此保護區之限制，如禁止捕捉或干擾保育類或敏感之關注鳥類、禁止廢棄物、廢水或油傾倒排入水溝或水域、非經依法核准不得有改變地形地貌，或目前土地利用形態之行為以及影響在地景等。

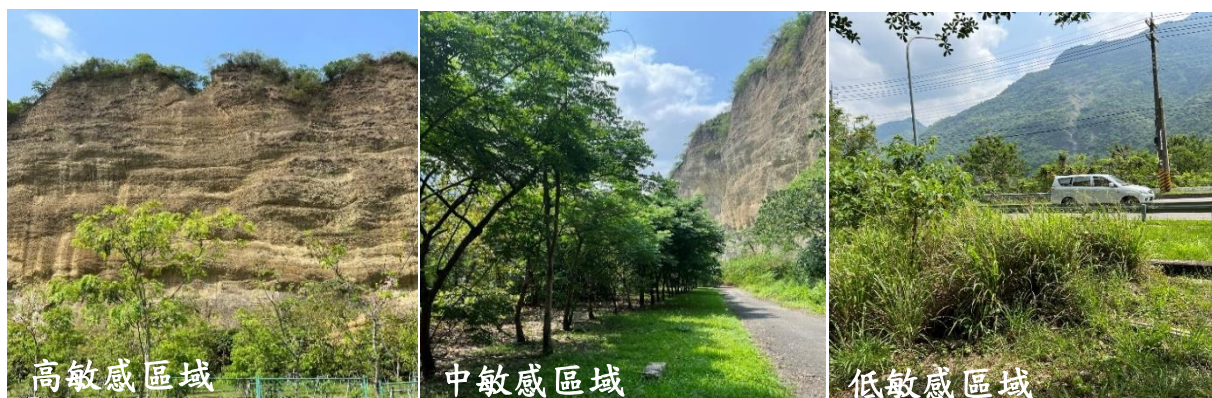
圖 15 案區內不同敏感區域現況

本案區早期土地利用主要為露營區域為主，在生態角度來看，為生物多樣性低及棲地類型單調等類型。由現場調查並加專家學者與在地民眾及 NGO 團體訪談得知靠近案區下面，鄰近於十八羅漢山自然保護區旁在地質上屬於較不穩定之區域。加上該山壁為紅隼、遊隼及棕沙燕生活棲地，因此在生態敏感區位劃定為高敏感之區域；案區與十八羅漢山自然保護區相交處透過林木帶隔離並有舊有林道相連，由紅外線自動照相機調查能得知，該區域哺乳類生物會透過該林木帶移動或是覓食，但出沒時間皆為凌晨或是半夜人為干擾之時段，考慮工程施工會造成生態干擾，因此將此區域劃定為中敏感之區域；低敏感之區域主要為案區周遭草生及次生林區域，而該區域與案區間相隔台 39 線道路或是人為干擾嚴重之地點，因此劃定為低敏感之區域(圖 15 圖 16)。由於本案區鄰近於十八羅漢山自然保護區，雖調查尚無發現需保全物種，但針對不同敏感區域，仍需特別注意工法及施工期間棲地所造成的影響，然而生態檢核後之配套措施仍須依在施工細部設計出來後再評估。

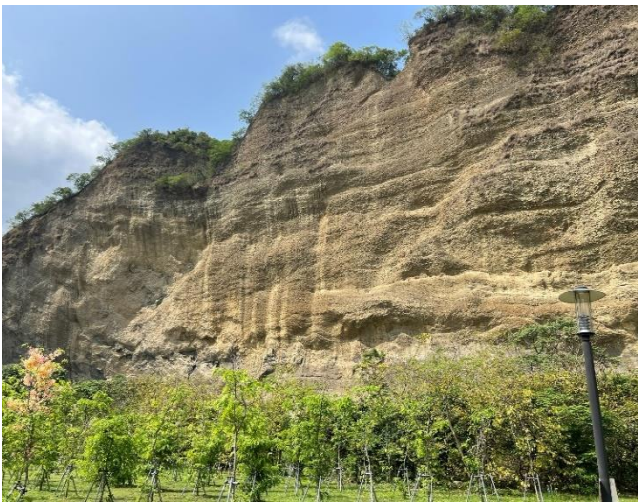
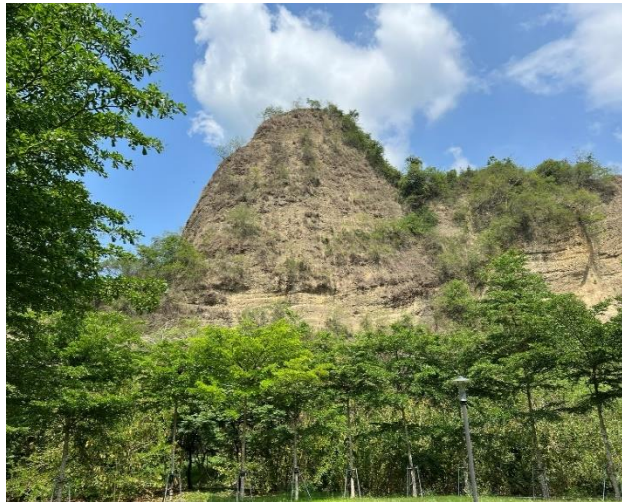
| <p>■本案案區緊鄰後十八羅漢山山壁</p> | | | | | |

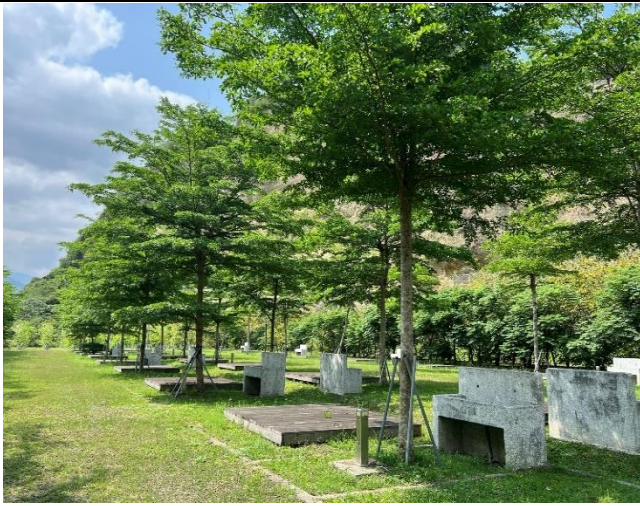
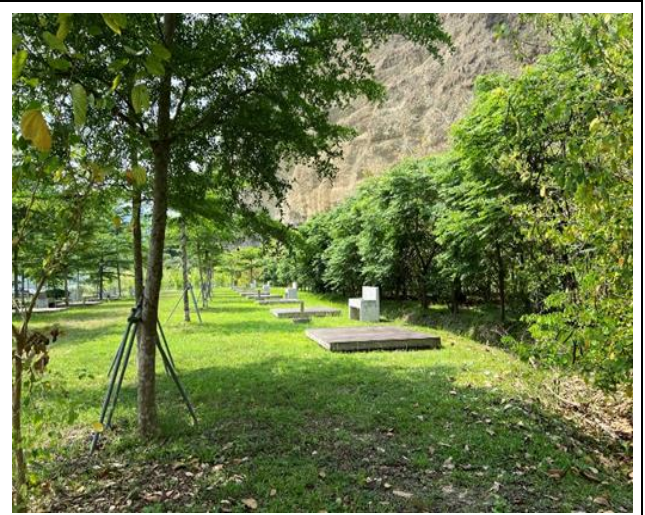
■本案案區現有露營設施

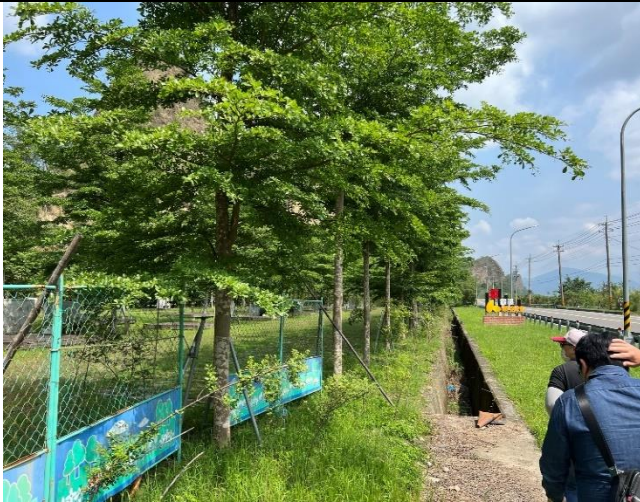
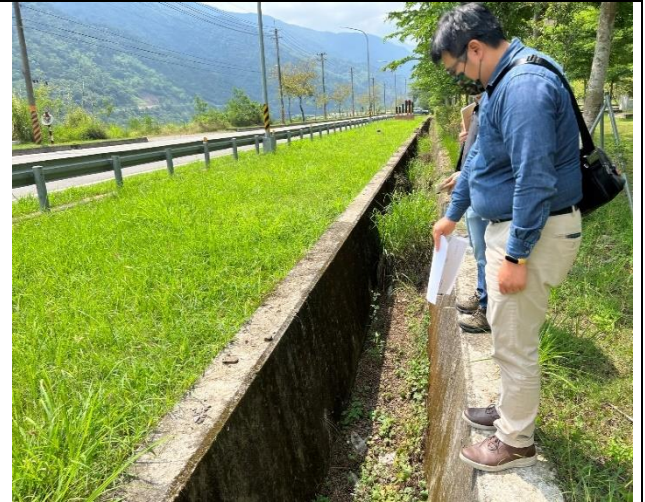
■本案案區外側排水溝

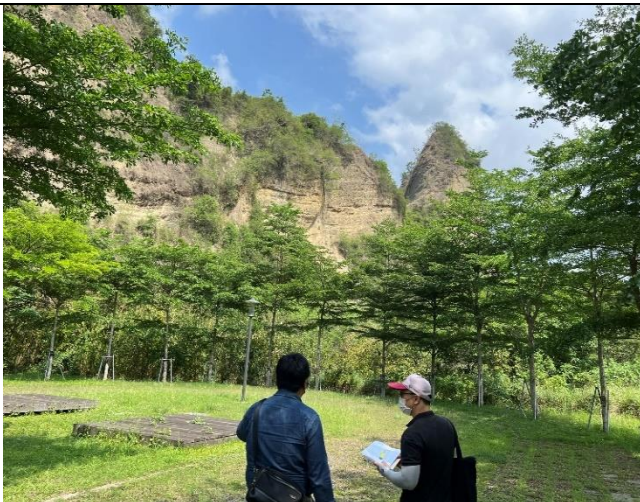
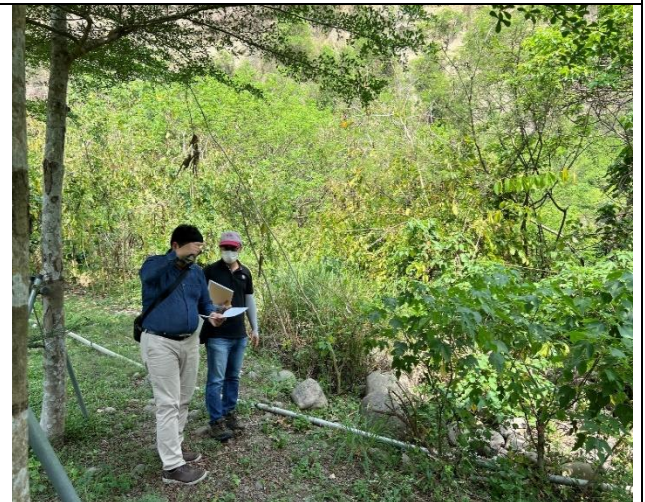
■本案案區近十八羅漢山山壁外側林相勘查

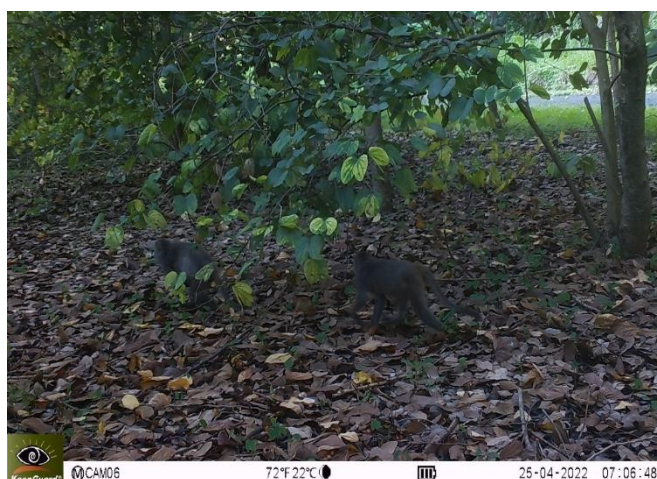
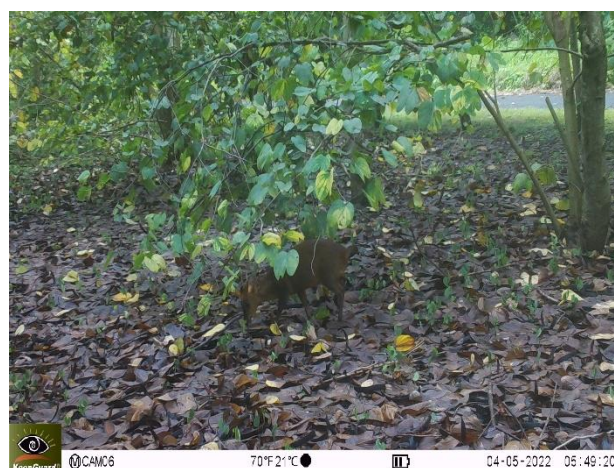
動物方面, 依台灣生物多樣性網路(<https://www.tbn.org.tw/>)及現地觀察, 以施案區域周邊 5 km<sup>2</sup> 內為為收集範圍, 結果顯示, 共有 39 科 95 屬 124 種動植物能利用周邊棲地(表 8), 其中保育類有麝香貓(*Viverricula indica*)、鳳頭蒼鷹(*Accipiter trivirgatus*)、黑鳶(*Milvus migrans*)、大冠鷲(*Spilornis cheela*)屬二級保育類；鉛色水鶉(*Phoenicurus fuliginosus*)、臺灣黑眉錦蛇(*Orthriophis taeniurus*)、環紋赤蛇(*Sinomicrurus maclellandi*)則屬三級保育類。此外, 透過訪談資料得知, 在案區範圍後方山壁上紅隼(*Falco tinnunculus*)、遊隼(*Falco peregrinus*)及棕沙燕(*Riparia chinensis*)會使用的棲地環境；遊隼及紅隼分別為第一級及第二級保育類及珍貴稀有保育類野生動物, 常在山壁上樹林中棲息, 並透過高處以荖濃溪中的魚類或是岸上芒草區鼠類做為主要的食物來源；棕沙燕為台灣常見留鳥, 雖非保育類動物, 但常見棕沙燕多喜愛選擇河邊鬆軟可挖掘之砂質土堤中築其洞穴, 而本案區棕沙燕則選擇山壁上築巢, 可做為生態環境教育非常好的觀察對象。

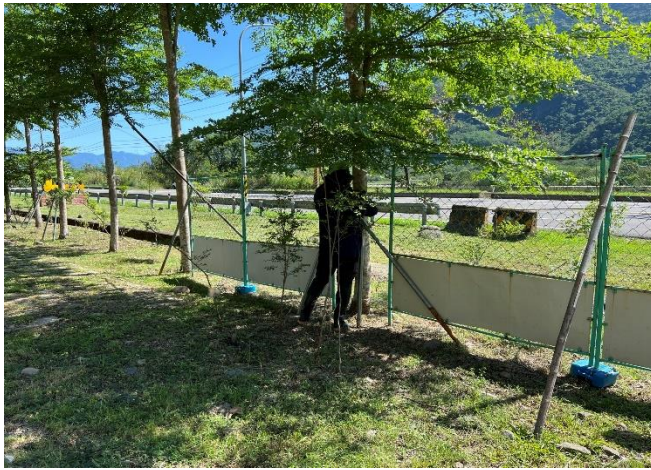
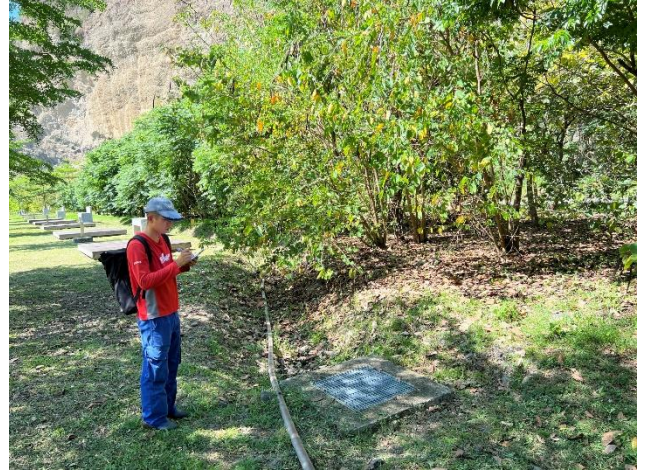
■園區內植物調查

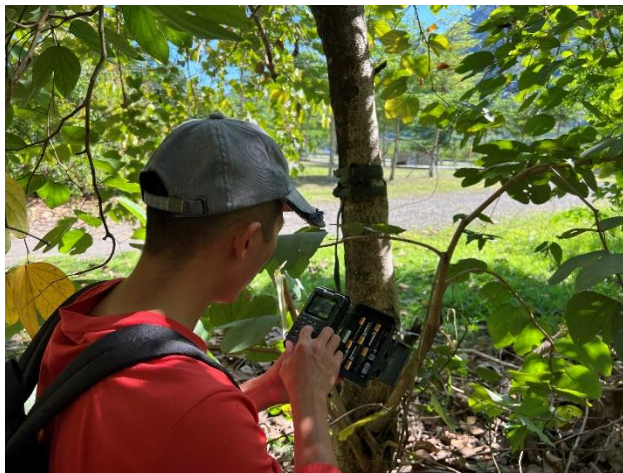
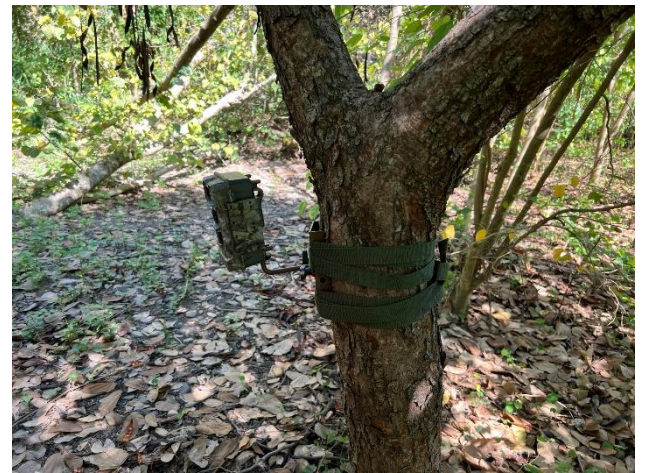
■園區內架設紅外線自動照相機進行動物調查

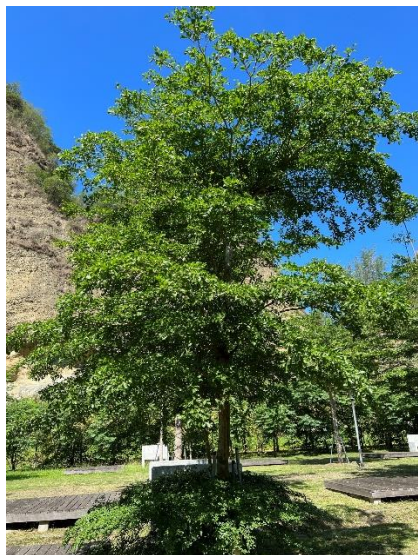
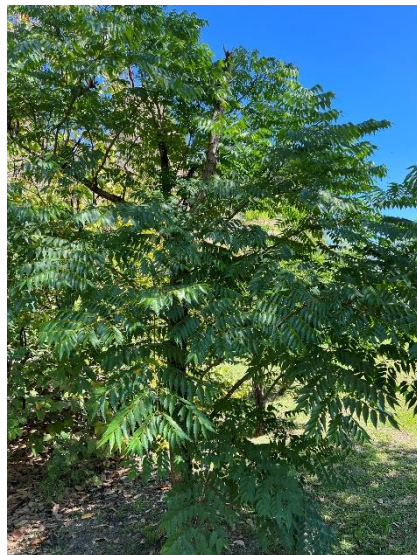
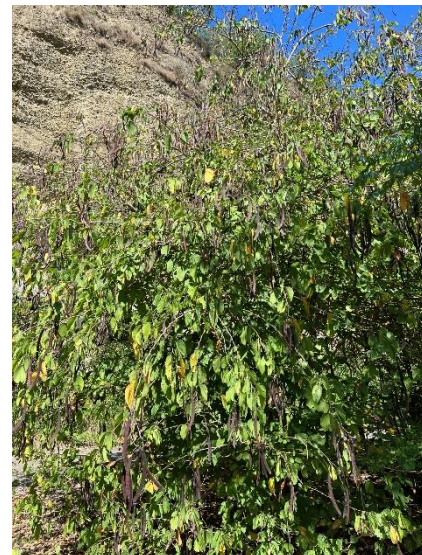
■園區內主要樹種小葉欖仁、台灣欒樹、洋紫荊

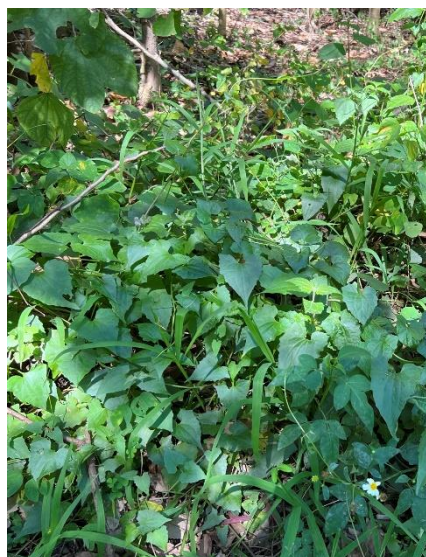
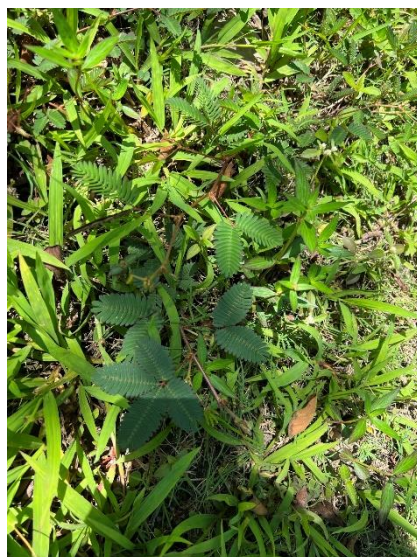
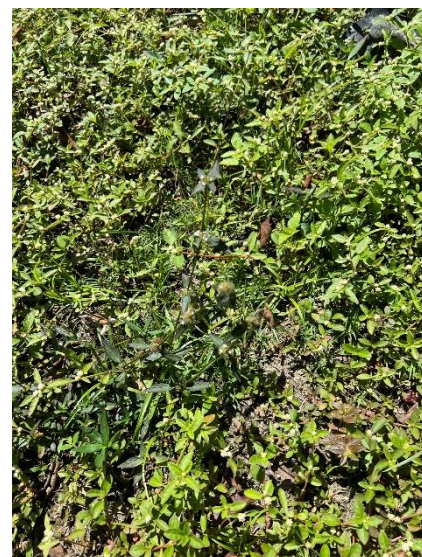
■園區內草生植物

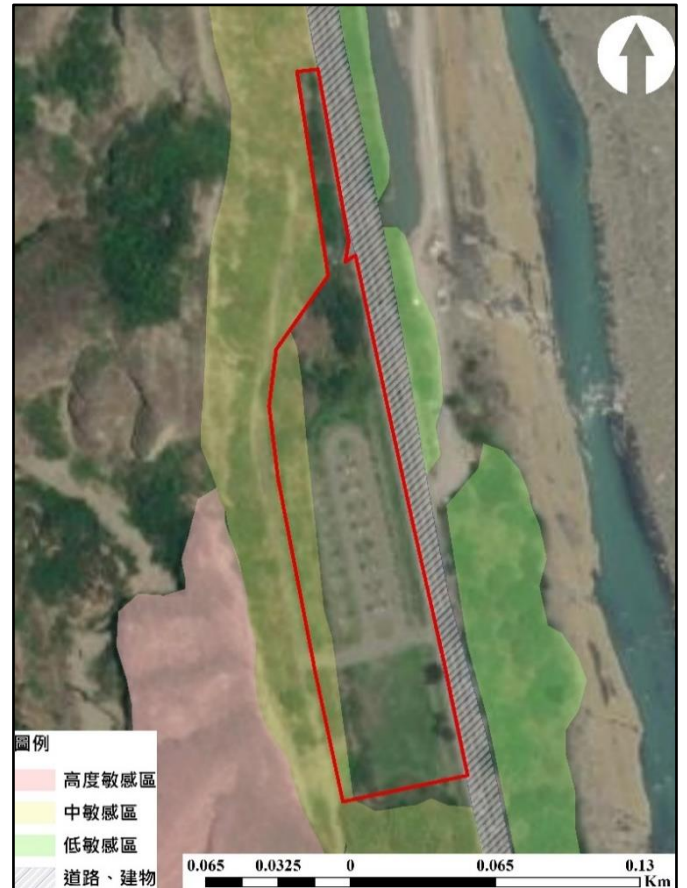
本案區早期土地利用主要為露營區域為主，在生態角度來看，為生物多樣性低及棲地類型單調等類型。由現場調查並加專家學者與在地民眾及 NGO 團體訪談得知靠近案區下面，鄰近於十八羅漢山自然保護區旁在地質上屬於較不穩定之區域。加上該山壁具為紅隼、遊隼及棕沙燕生活棲地，因此在生態敏感區位劃定為高敏感之區域；案區與十八羅漢山自然保護區相交處透過林木帶隔離並有舊有林道相連，由紅外線自動照相機調查能得知，該區域哺乳類生物會透過該林木帶移動或是覓食，但出沒時間皆為凌晨或是半夜人為干擾之時段，考慮工程施工會造成生態干擾，因此將此區域劃定為中敏感之區域；低敏感之區域主要為案區周遭草生及次生林區域，而該區域與案區

區間相隔台 39 線道路或是人為干擾嚴重之地點，因此劃定為低敏感之區域。由於本案區鄰近於十八羅漢山自然保護區，雖調查尚無發現需保全物種，但針對不同敏感區域，仍需注意工法及施工期間棲地所造成的影響，然而生態檢核後之配套措施仍須依在施工細部設計出來後再評估。
