茂林國家風景區管理處

不老步道動線及周邊環境改善工程

生態檢核-規劃設計階段成果報告書

高標工程顧問有限公司

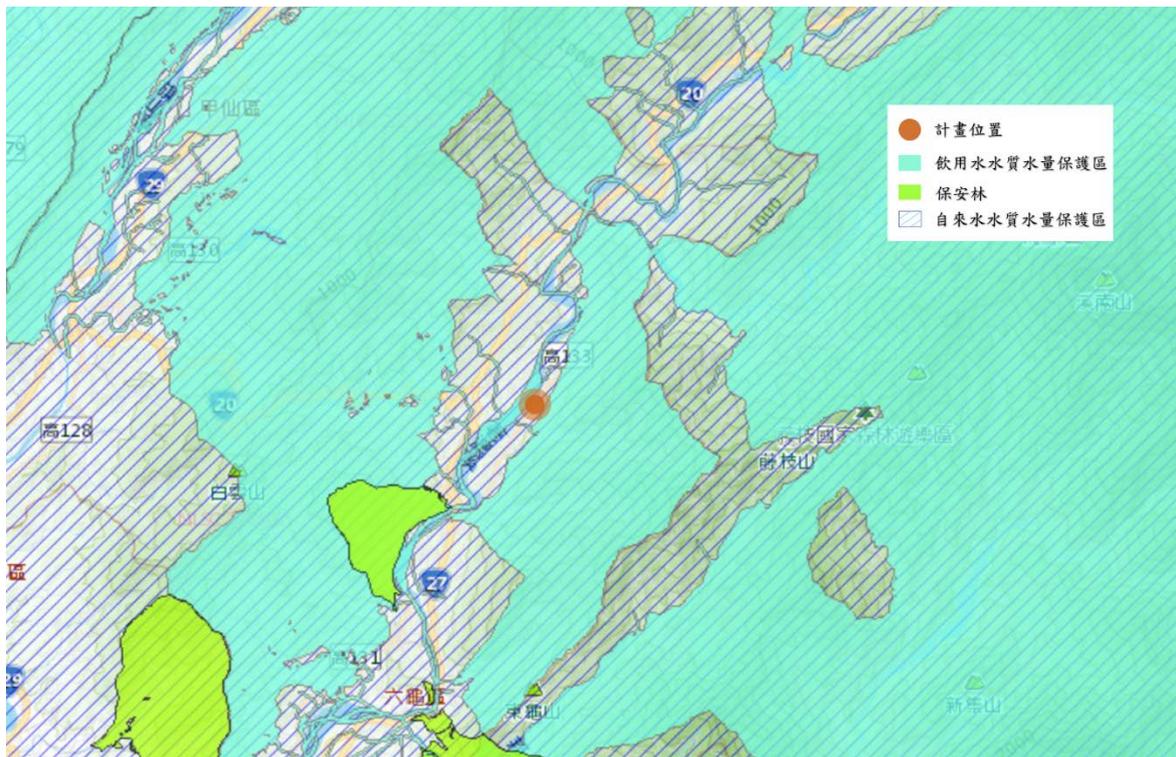
圖 3-1 計畫範圍與法定生態保護（留）區圖資套疊

本計畫經套疊相關法定生態保護區圖層及其他重要生態敏感圖層，工區及其外推 50 公尺之範圍鄰近重要生態敏感區域。(如表 3-1、圖 3-1、圖 3-2 所示)。工區範圍 50 公尺涉及之法定生態敏感區為自來水水質水量保護區，後續工程營造應優先控管水域周邊動範圍及擬定汗水回收相關措施，以避免後續水質汙染問題。工區範圍也位於國土綠網保育軸帶內，本區主要關注物種黑鳶、鉛色水鶉及台灣松雀鷹等。此區域主要保育目標為淺山生態系及里山地景豐富的生物多樣性。故在本工程施工前應優先與生態團隊進行確認現地是否有稀有動植物生長或出沒。

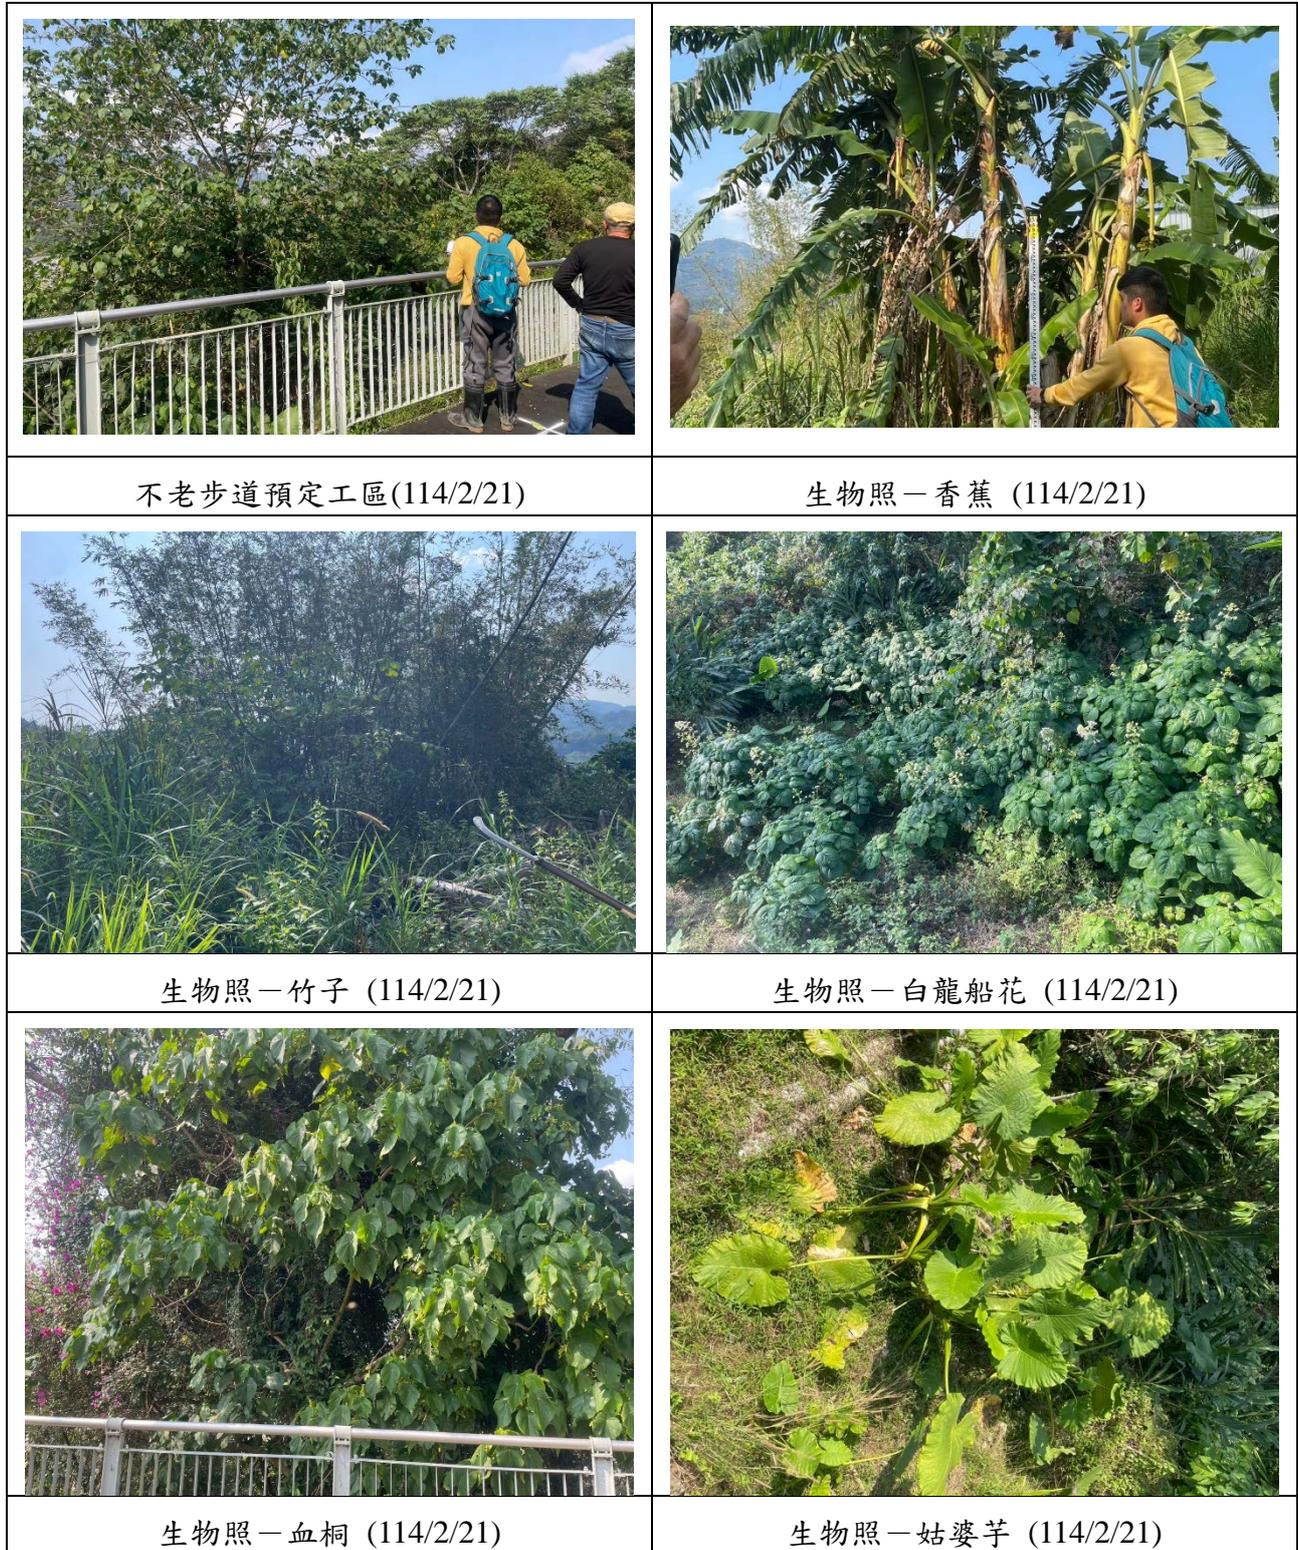
圖 3-3 不老步道工區環境與生物照

計畫團隊於 114 年度 2 月 21 日至該處工區進行現地勘查。藉此掌握棲地環境現況，棲地環境照見下圖 3-3。植物勘查紀錄多為台灣原生種，少部份特有種，工區皆被大量植物環境環繞，且西側為荖濃溪流經。

評估計畫範圍不老步道工區屬當地未開發之生林，兩側除生林外一側為荖濃溪一側為道路。計畫區周邊主要植生現況主要為樹叢，除步道前段之既有步道外，其餘周邊多是未開發之生林。

1. **【迴避】**本計畫工區內具有多項特有種植物，步道下方基礎選址需避開特有種植物之區域，以保護當地生態多樣性。
2. **【縮小】**不老步道新設之工區因屬生林環境，進入工區並無既有施工便道，施工期間需避免開闢多條便道，採同一開闢之便道進入，以縮小施工造成之環境影響。
3. **【減輕】**資料庫盤點中雖未記錄到哺乳類動物出沒，但淺山環境仍為多種哺乳動物之良好棲地，工程施作避免於晨昏時段施工，在工程安全的前提下，必要之夜間照明須設置遮光罩或調整照射角度，以減低工程作業對周邊夜行性生物之干擾。
4. **【減輕】**不老步道工區範圍皆為生林環境，為多種生物之良好棲地。施工期間須注意設置廢棄物集中區避免於工區內提供食物來源(廚餘等)或餵食犬貓，以防止野生動物誤食或吸引遊蕩犬貓聚集。
5. **【補償】**不老步道新設之工區皆屬生林環境，具有大量植木，進行步道下方基礎興建時應盡量避開植木，如無法避開時應於施工後進行人工補植，以加速當地植生及自然棲地復育。
