茂林國家風景區管理處

桃源區四社部落及美蘭部落聖貝神祭儀場  
設施改善工程

生態檢核-規劃設計階段成果報告書

高標工程顧問有限公司

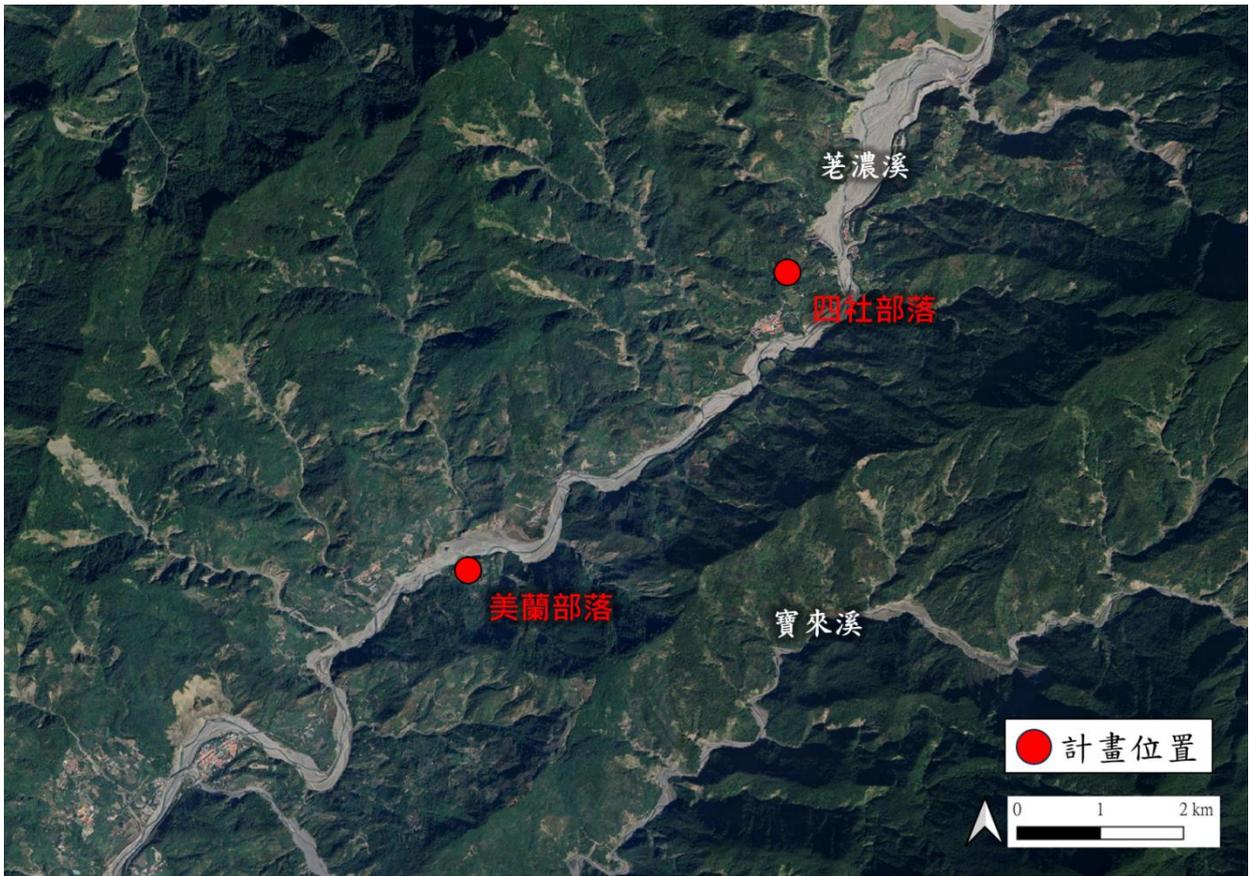
圖 1-1 計畫位置圖

本計畫範圍規劃於高雄市桃源區美蘭部落及四社部落進行聖貝神祭儀場設施改善工程，包括既有設施改建修繕與綠美化工作。本計畫辦理生態檢核作業範圍含計畫位置圖（如圖 1-1 所示）。

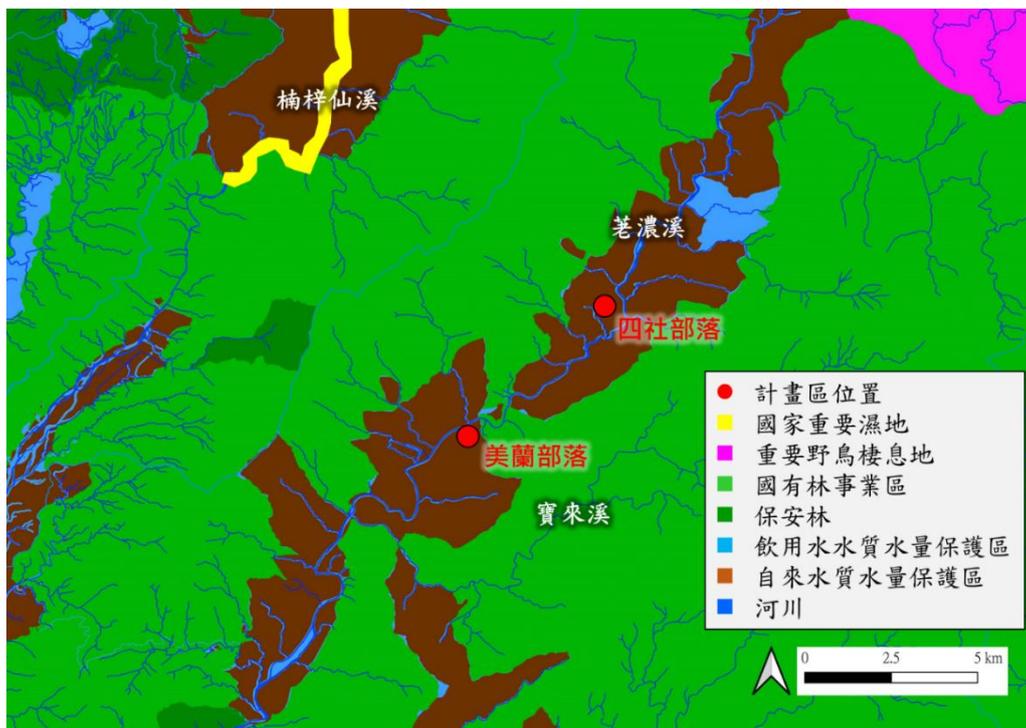
圖 3-1 計畫範圍與法定生態保護（留）區圖資套疊

本計畫經套疊相關法定生態保護區圖層及其他重要生態敏感圖層，工區及其外推 50 公尺之範圍鄰近重要生態敏感區域。(如表 3-1、圖 3-1、圖 3-2 所示)。工區範圍 50 公尺涉及之法定生態敏感區為自來水水質水量保護區，後續工程營造應優先控管水域周邊動範圍及擬定汗水回收相關措施，以避免後續水質汙染問題。工區範圍也位於國土綠網關注區域之嘉義梅山至高雄桃源山區及國土綠網重要關注里山地景範圍內，本區主要關注物種黑鳶、穿山甲及黃魚鴉等。另里山地景範圍也代表工區為自然地景之延伸，並具有一定之生態廊道功能。此區域主要保育目標為淺山生態系及里山地景豐富的生物多樣性與山麻雀活動區域，推動友善生產，減少動物路殺。故在本工程施工前應優先與生態團隊進行確認現地是否有稀有動植物生長或出沒。

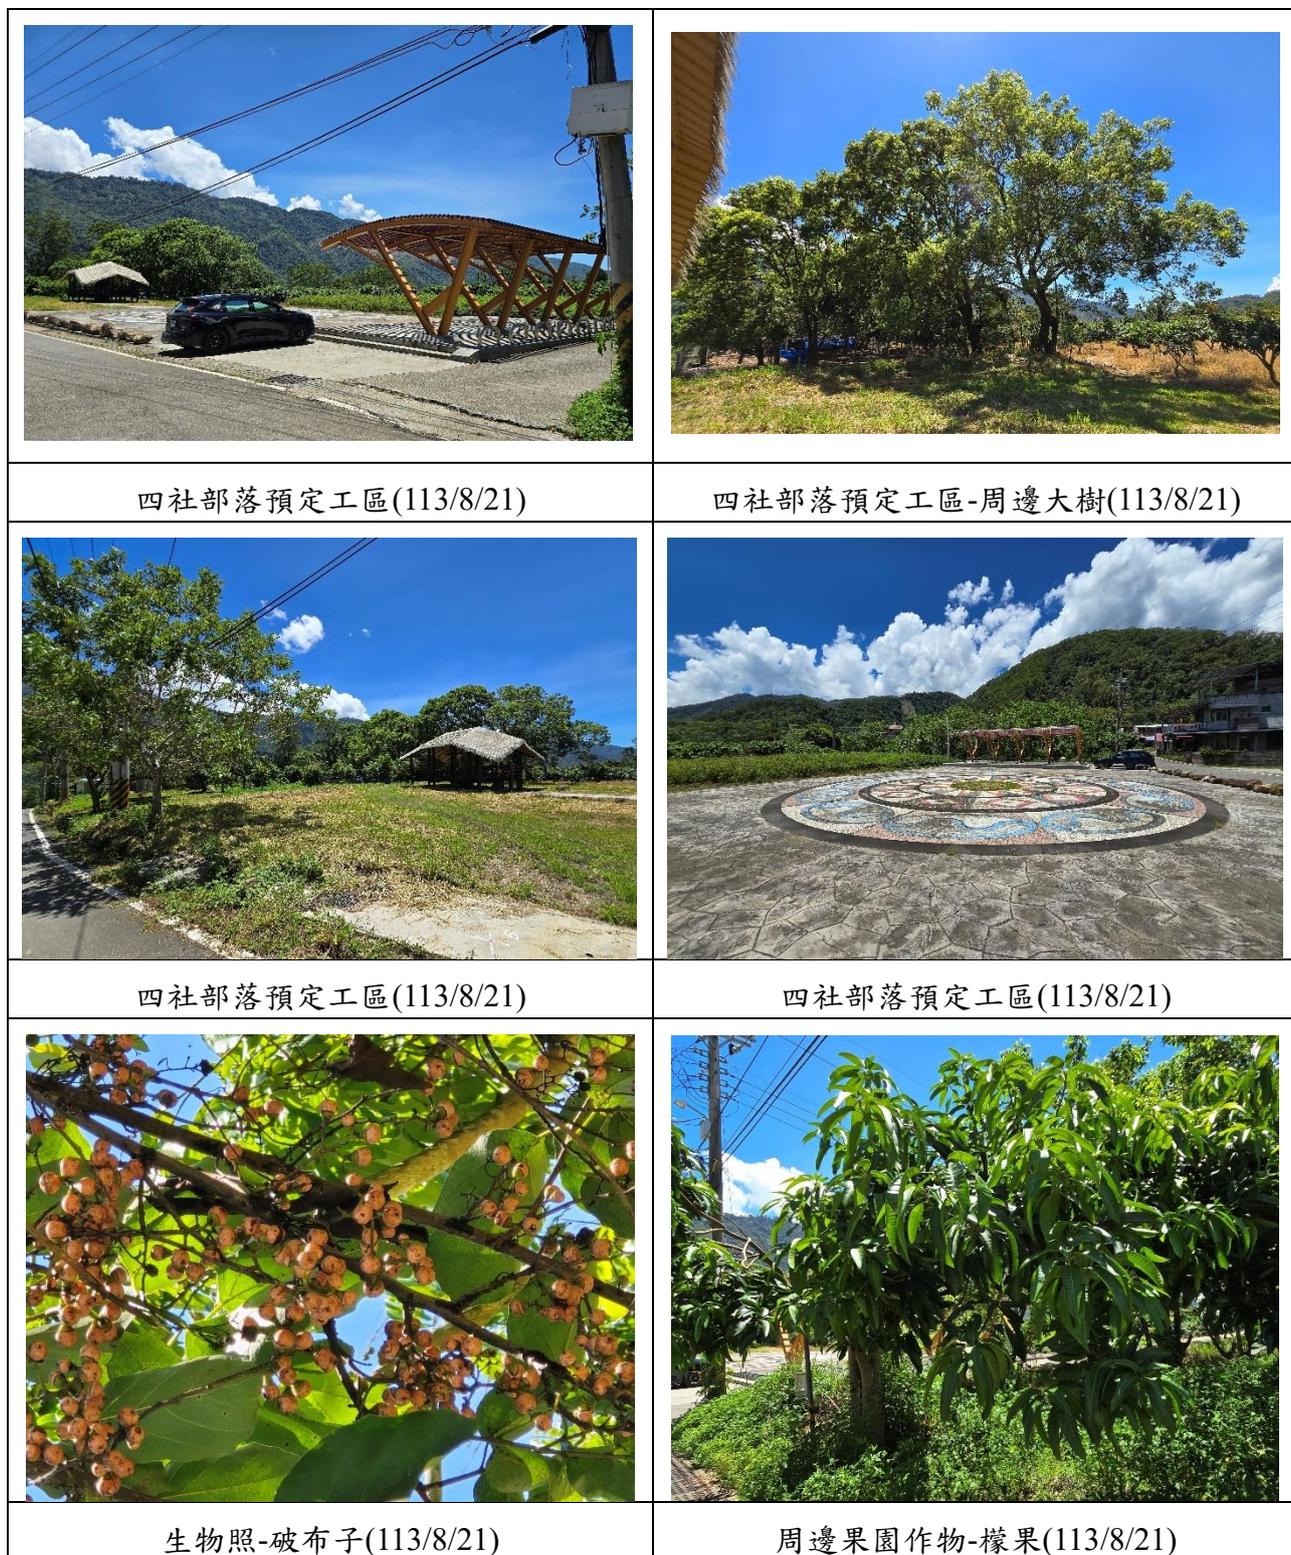
圖 3-3 四社部落工區環境與生物照

計畫團隊於 113 年度 8 月 21 日至 2 處工區進行現地勘查。藉此掌握棲地環境現況，棲地環境及生物照見下頁圖 3-3 及圖 3-4。植物勘查紀錄多以

園藝植物及果樹為主，兩處工區皆被果園農地等環境環繞。其周邊綠地以構樹、茄苳、大葉桃花心木等常見樹種及大花咸豐草及象草為優勢的草生地為主。

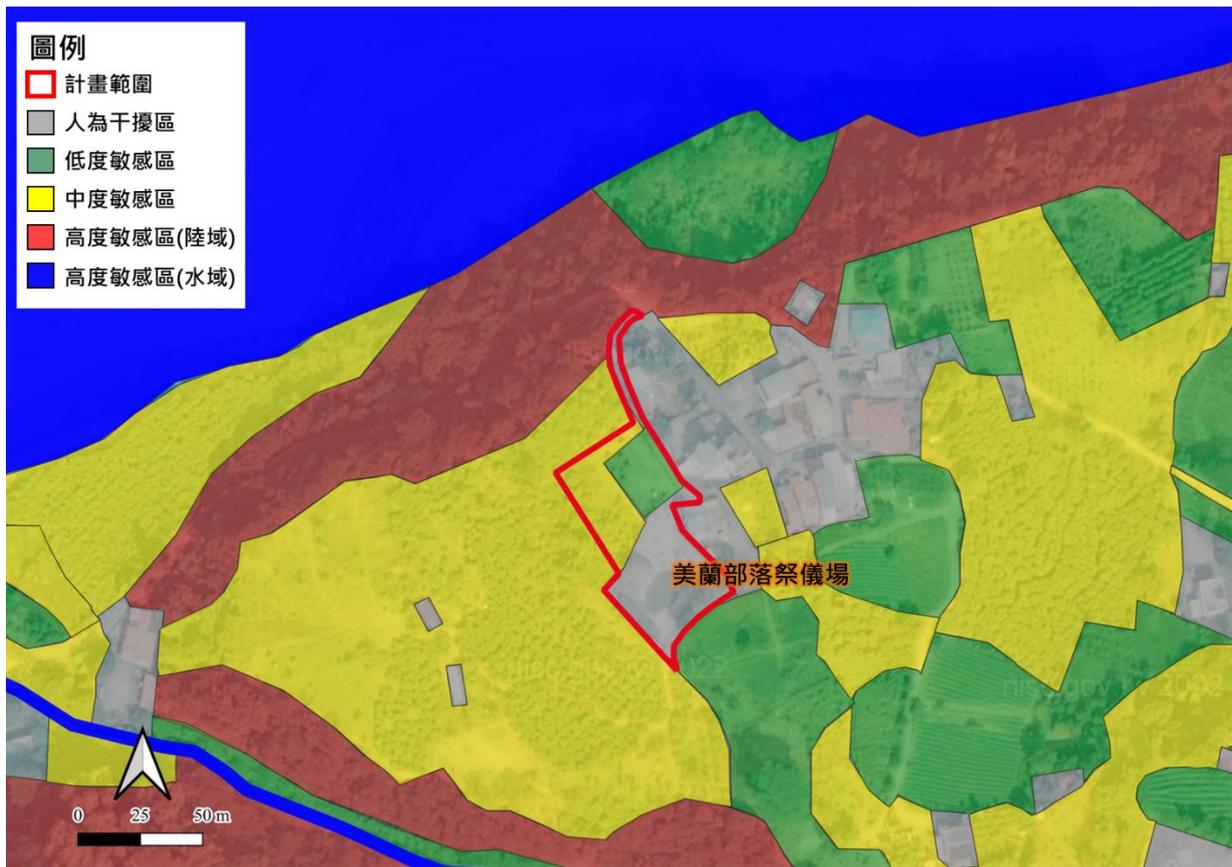
圖 3-5 美蘭部落工區生態敏感區位圖

評估計畫範圍四社部落與美蘭部落 2 處工區皆是部落內已開發的既有公園與觀光設施，周邊包括大量人工設施與建物，大部分屬人為變更區域（灰色區）。計畫區周邊主要植生現況主要為次生林及草生地，除既有建物與少部分闊葉林地，其餘周邊多是尚有在種植的果園及早田。施工範圍生態敏感區位，見下圖 3-5 及圖 3-6。

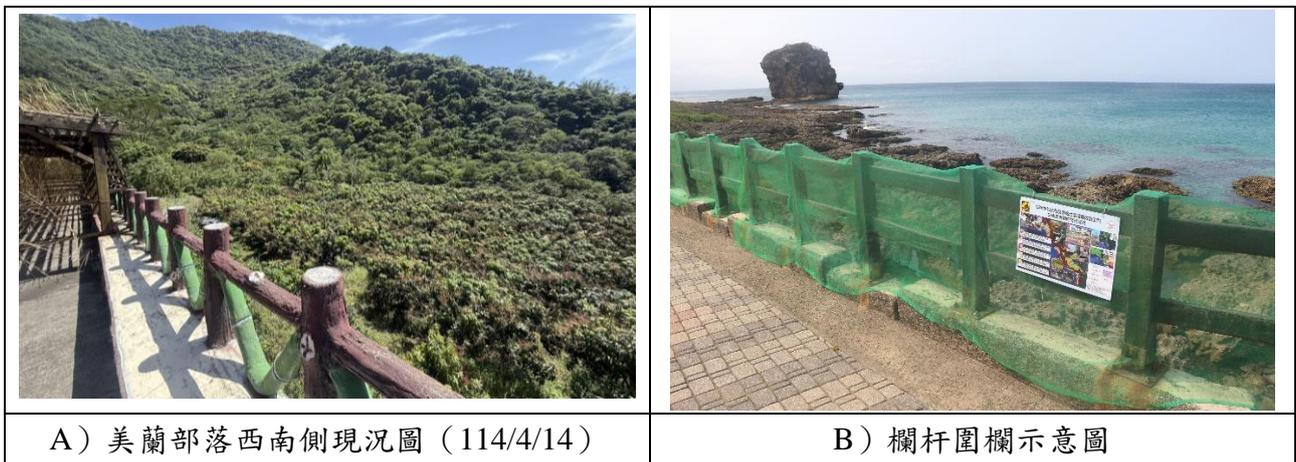
圖 3-7 欄杆圍網示意圖

1. **【迴避】**本計畫工區周邊區域雖為果園用途，但仍具做為夜間動物穿越的廊道用途。故施工便道應使用既有道路並鋪設鋼板避免損壞既有鋪面，且不得另開闢新施工便道與器材放置區，避免額外開挖林地，使周邊野生動物棲地受人為干擾程度加劇。
2. **【減輕】**資料庫盤點中雖未記錄到哺乳類動物出沒，但淺山環境仍為多種哺乳動物，如：白鼻心等小型哺乳類之良好棲地，工程施作避免於晨昏時段施工，在工程安全的前提下，必要之夜間照明須設置遮光罩或調整照射角度，以減低工程作業對周邊夜行性生物之干擾。
3. **【減輕】**美蘭工區範圍西南側為果園用途及部分次生林環境，仍具做為夜間動物穿越的廊道用途。欄杆修繕工程應設置欄杆圍網避免開挖超出既有欄杆外，並避免垃圾及工程廢棄物進入自然環境。

項目	項次	檢查項目	執行結果				執行狀況陳述
			已執行	執行但不足	未執行	非執行期間	
生態友善措施	1	【迴避】故施工便道應優先使用既有道路，不另開闢新施工便道與器材放置區，避免額外開挖林地。另施工便道利用既有道路時，應鋪設鋼板避免損壞既有鋪面。					
	2	【減輕】工程施作避免於晨昏時段施工，在工程安全的前提下，必要之夜間照明須設置遮光罩或調整照射角度，以減低工程作業對周邊夜行性生物之干擾。					
	3	【減輕】工程期間應設置欄杆圍網避免開挖超出既有欄杆外，並避免垃圾及工程廢棄物進入自然環境。					
	4	【減輕】須注意垃圾及廢棄物集中區避免於工區內提供食物來源(廚餘等)，以防止野生動物誤食或吸引遊蕩犬貓聚集。

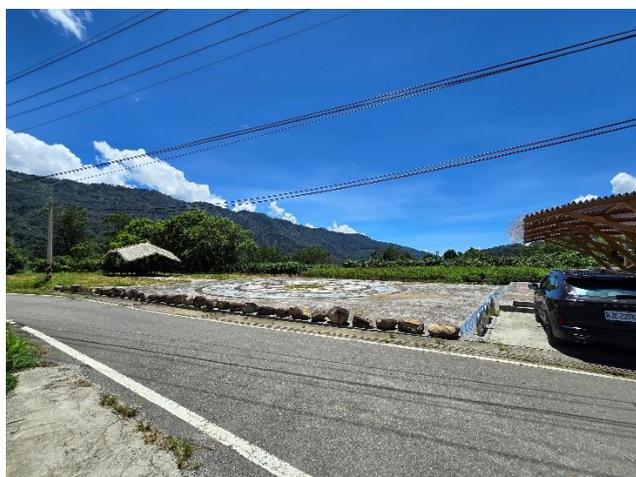
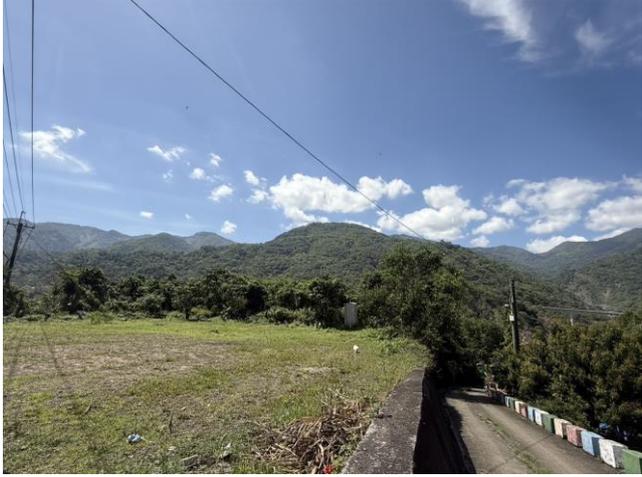
1. 【迴避】故施工便道應優先使用既有道路，不另開闢新施工便道與器材放置區，避免額外開挖林地。另施工便道利用既有道路時，應鋪設鋼板避免損壞既有鋪面。

日期：民國 114 年 4 月 14 日 說明：2 處工區主要道路現況	日期：民國     年     月     日 說明：
2. 【迴避】工程施作避免於晨昏時段施工，在工程安全的前提下，必要之夜間照明須設置遮光罩或調整照射角度，以減低工程作業對周邊夜行性生物之干擾。	
[施工前]	[施工階段]
日期：民國     年     月     日 說明：必要之夜間照明須設置遮光罩或調整照射角度	日期：民國     年     月     日 說明：
3. 【減輕】工程期間應設置欄杆圍網避免開挖超出既有欄杆外，並避免垃圾及工程廢棄物進入自然環境。	
[施工前]	[施工階段]

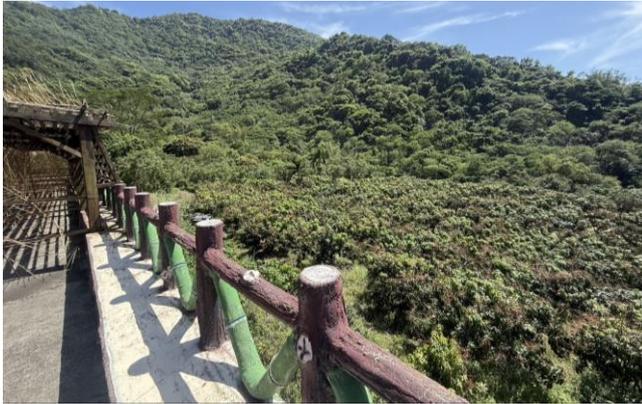
日期：民國 114 年 4 月 14 日 說明：圍欄外植生狀況良好，未出現垃圾及廢棄物	日期：民國    年    月    日 說明：
4.【減輕】須注意垃圾及廢棄物集中區避免於工區內提供食物來源(廚餘等)，以防止野生動物誤食或吸引遊蕩犬貓聚集。	
[施工前]	[施工階段]
日期：民國    年    月    日 說明：設置垃圾及廢棄物集中區避免吸引遊蕩犬貓聚集	日期：民國    年    月    日 說明：
