皇冠海岸生態檢核及民眾參與  
委託服務(113-114)  
台北圓山大飯店金龍廳前方邊坡整治委託  
設計監造服務案生態檢核

## 核定階段-附件

主辦機關：交通部觀光署北海岸及觀音山國家風景區管理處  
生態團隊：台灣水資源與農業研究院

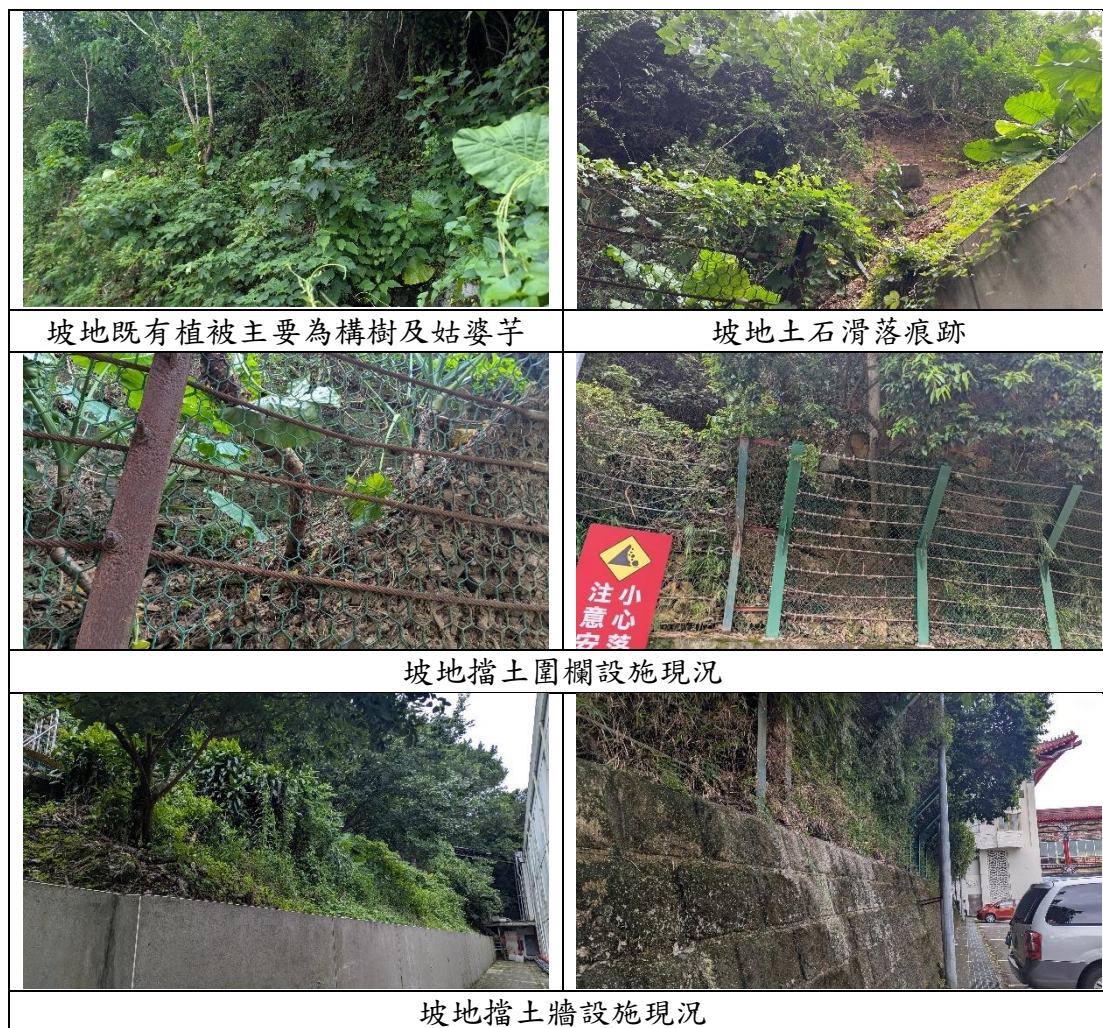
圖 1 本團隊進行現場勘查之環境現況

| 現勘<br>情形 | <p>本團隊在 114 年 7 月 22 日，針對工區範圍內之陸域環境進行現勘，觀察工區內之植被、優勢植物，並確認工區內是否有紅皮書名錄或具備其他生態課題之特殊植物，以確立生態保全對象。</p> <p>此工程位於劍潭山邊坡，周遭之優勢植物為構樹及姑婆芋，由於地質屬於砂岩及頁岩，土石滑落嚴重，完工後結合撒草籽及植株補植有助於穩固邊坡。經現場勘查，本工區未涉及生態敏感區域及敏感生態議題，據飯店勞安部門協理表示周邊常見動物包含哺乳類白鼻心與鳥類台灣藍鵲。本案施工動線建議利用既有人造鋪面，減少對劍潭山原始棲地干擾，後續由主辦與監造單位會勘確認。調查人員為台灣水資源與農業研究院研究專員莊秉元、何胤嫻，相關專長及負責工作如表 1 所示。</p> | | | |

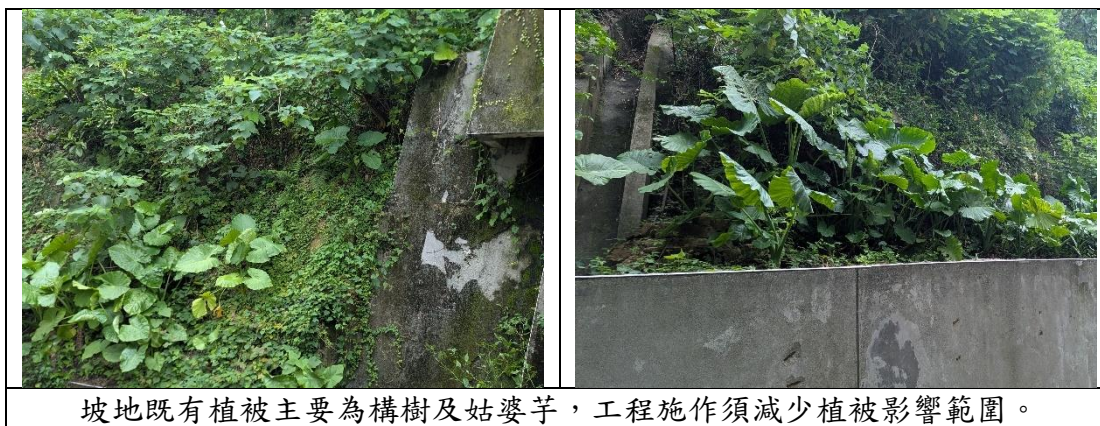
圖 3 台北圓山大飯店金龍廳前方邊坡整治委託設計監造服務案周遭環境情形

| 工程影響評析 | <p>本案「台北圓山大飯店金龍廳前方邊坡整治委託設計監造服務案」將針對金龍廳前方坡面進行張力裂縫危石清理及邊坡整治，維護飯店停車區域的安全性。</p> <p>本工區範圍位於劍潭山涉及邊坡植被環境，地貌原始具典型坡地的植物相，現地勘查顯示主要優勢種為先驅型喬木構樹及耐陰性植物姑婆芋；整體陸域環境是未開發之區域，陸域動物可藏匿於多層次之喬木叢及林地底層之環境內。</p> <p>本工程影響評析分為以下幾點注意，重點如后：</p> <p><b>1 工作區位於保安林區：</b></p> <p>本案工程施作需進行邊坡作業，部分原生植被在施工過程中可能遭到清除，導致邊坡覆蓋率下降，短期內使土壤裸露比例增加。為降低邊坡結構受雨水沖蝕或鬆動崩塌的風險，建議工程完工後於受影響區域進行植生補植作業，優先選用適應當地環境之原生樹種及草本植物，以加速植被恢復及邊坡穩定。</p> <p>補植同時應配合後續維護管理，包括植生存活率監測與必要的補植措施，確保邊坡逐步形成完整植被覆蓋層，不僅有助於固土與減少崩塌機率，也能恢復原有生態功能，維持該區的植被多樣性及水土保持效益。</p> | | | |
