皇冠海岸生態檢核及民眾參與  
委託服務(113-114)  
翡翠灣綠美化工程生態檢核

核定階段-附件

主辦機關：交通部觀光署北海岸及觀音山國家風景區管理處  
生態團隊：台灣水資源與農業研究院

民國 114 年 5 月

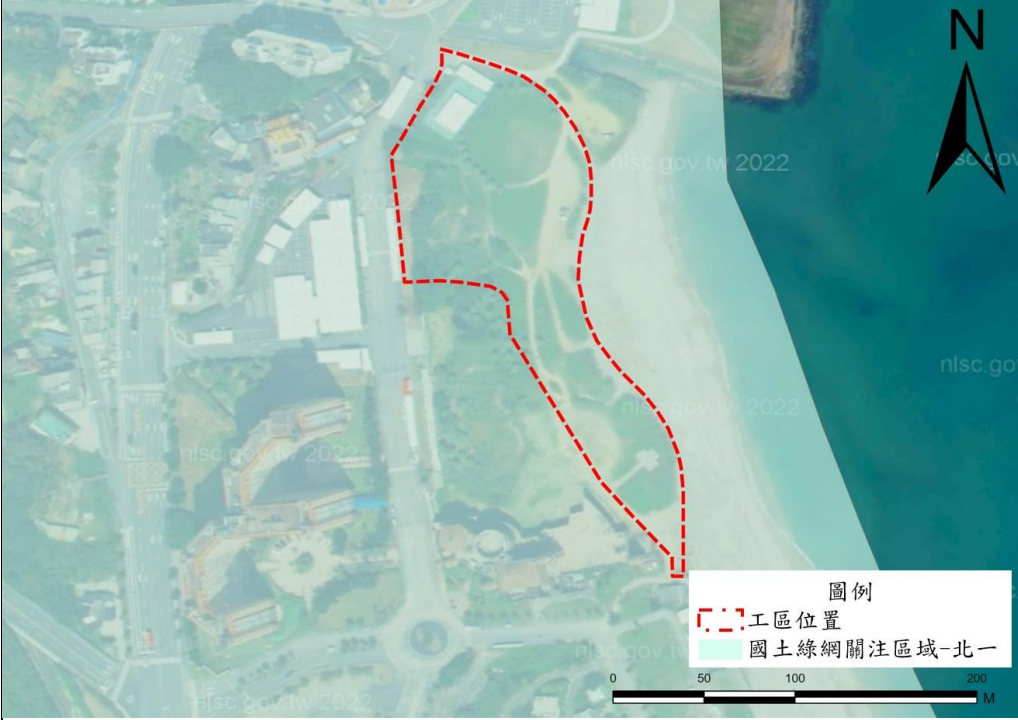
| 保護區 | <p>圖例<br/> <span style="border: 1px dashed red; display: inline-block; width: 10px; height: 10px;"></span> 工區位置<br/> <span style="background-color: #e0f2f1; border: 1px solid #c8e6c9; display: inline-block; width: 10px; height: 10px;"></span> 國土綠網關注區域-北一</p> <p>(資料來源：內政部國土署城鄉發展分署，國土規劃地理資訊圖台；內政部國家公園署，內政部國家公園署海岸資訊服務圖台)</p> |

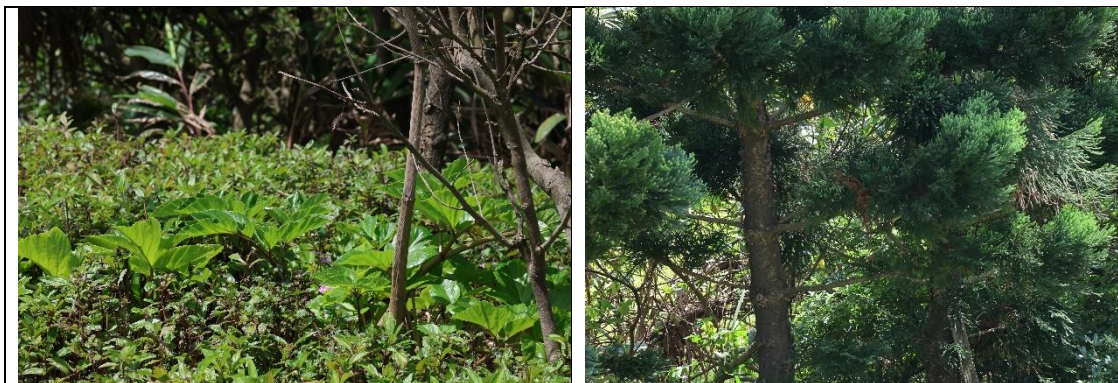
圖 3 生態保全對象及生態保育措施

濱當歸及工區內高大喬木是本工區附近較為敏感的植物物種，施作時其生長位置應避免機具輾壓、以堆放工料或廢棄物；若無法迴避則採補償方式進行移植。

| 項次 | 生態議題 | 生態保育原則研擬 |
|---|---|---|
| 5 | 工區範圍珍稀植物生長環境恐受影響。 | 「補償」：本案現勘發現周邊有紅皮書易危物種-濱當歸，且有高大喬木生長，建議保全對象若未於工程範圍者優先採迴避方式處理(警示帶標記)；若無法迴避，則以減輕方式，移植至鄰近且相似環境為原則。 |
