皇冠海岸生態檢核及民眾參與委託服務
(113-114)
萬里員潭溪周邊景觀改善工程生態檢核
成果報告書

主辦機關：交通部觀光署北海岸及觀音山國家風景區管理處
執行單位：財團法人台灣水資源與農業研究院

中華民國 114 年 11 月

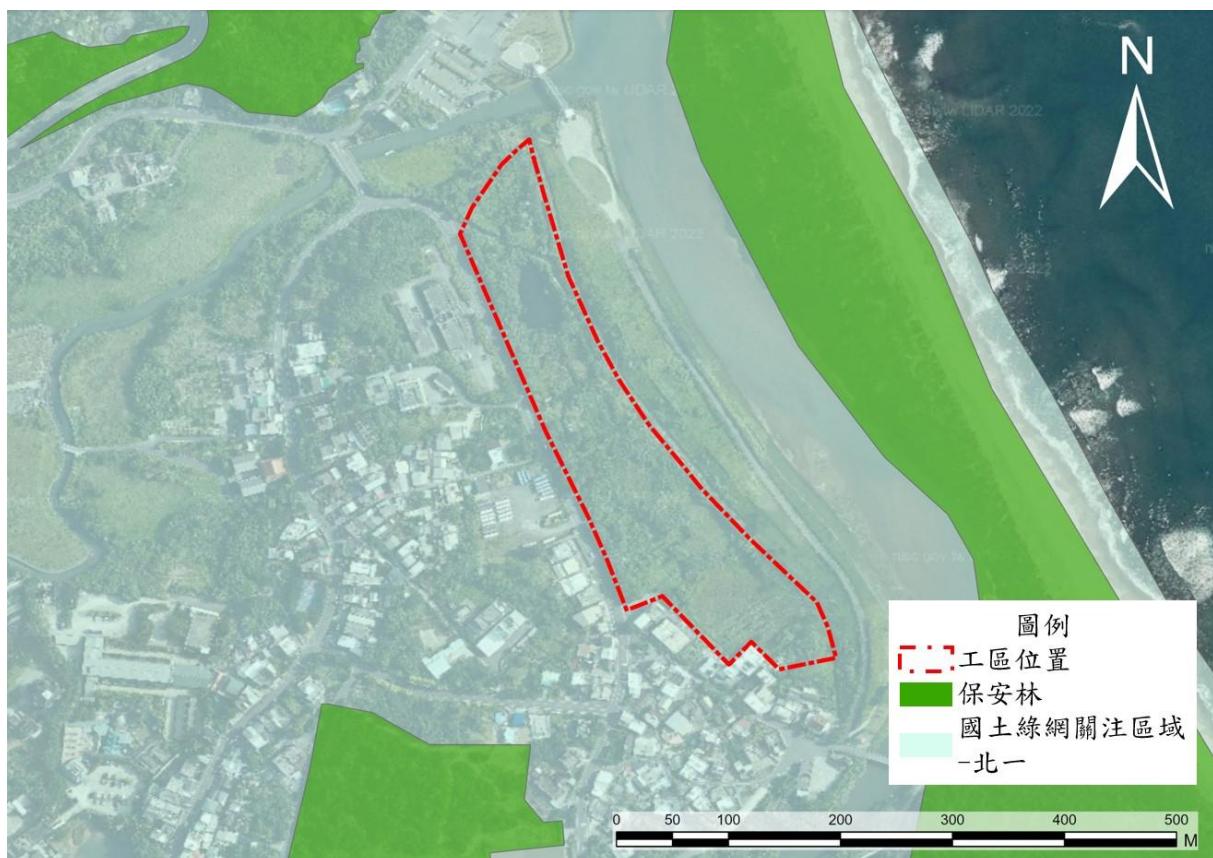
圖 1 本計畫範圍

本計畫工作範圍依萬里員潭溪周邊景觀改善工程設計可能影響範圍(圖 1)進行生態檢核作業，本工程針對茂密植生進行環境整理及必要之整地，以達到保護區之基本功能，並待未來再行有條件之開發，串聯周邊遊憩景點，保留大型喬木，其餘植栽疏枝整理及移除，增加視線穿透性，並微整地型挖填平衡後種植草皮。

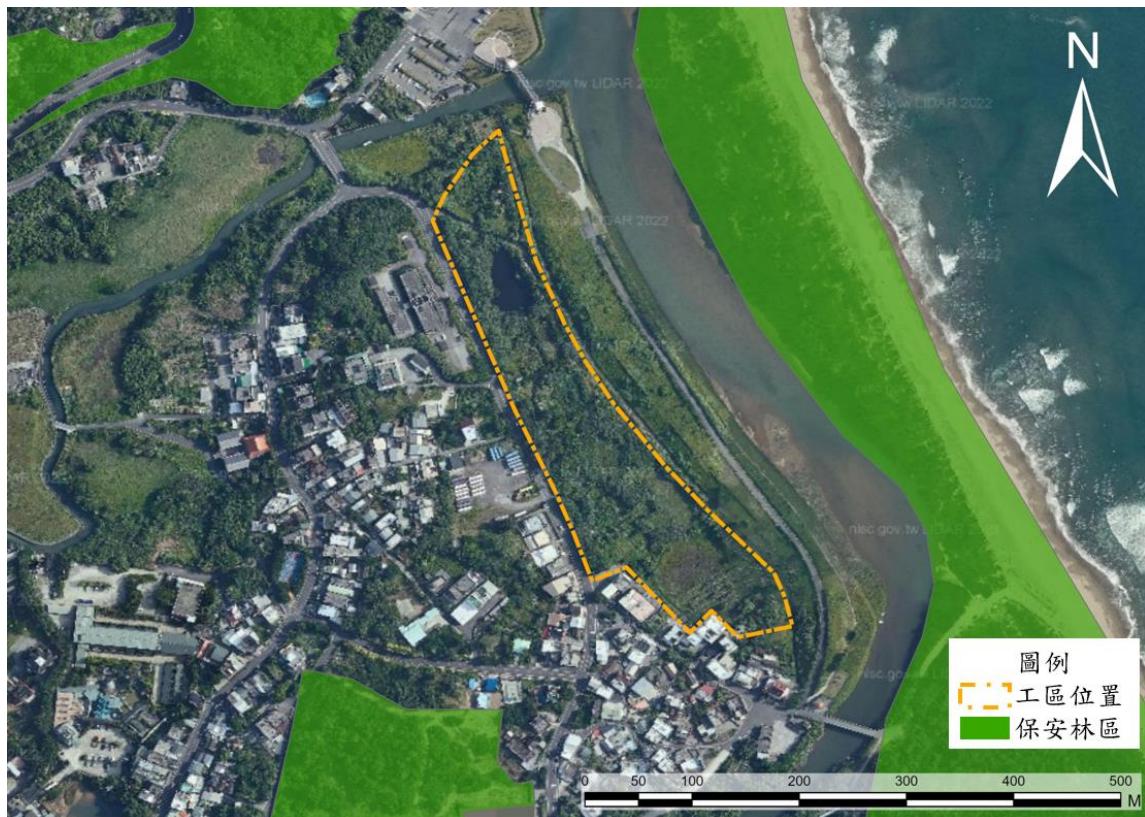
圖 4 本計畫範圍及保案林位置圖

保安林係藉由森林多樣化的效益，發揮水源涵養、防止土砂崩壞、防風、定砂、美化環境與衛生保健等各種功能，以達到國土保安目的之重要森林。本計畫範圍周遭區域為保安林(如圖 4)，該保安林除抗風防沙質之功能外，亦為海岸生物重要的棲息場域。本案潛在影響之部分鳥類及陸蟹以濱海林帶為其棲息地，因此應降低林帶擾動及避免阻隔水陸域連結。

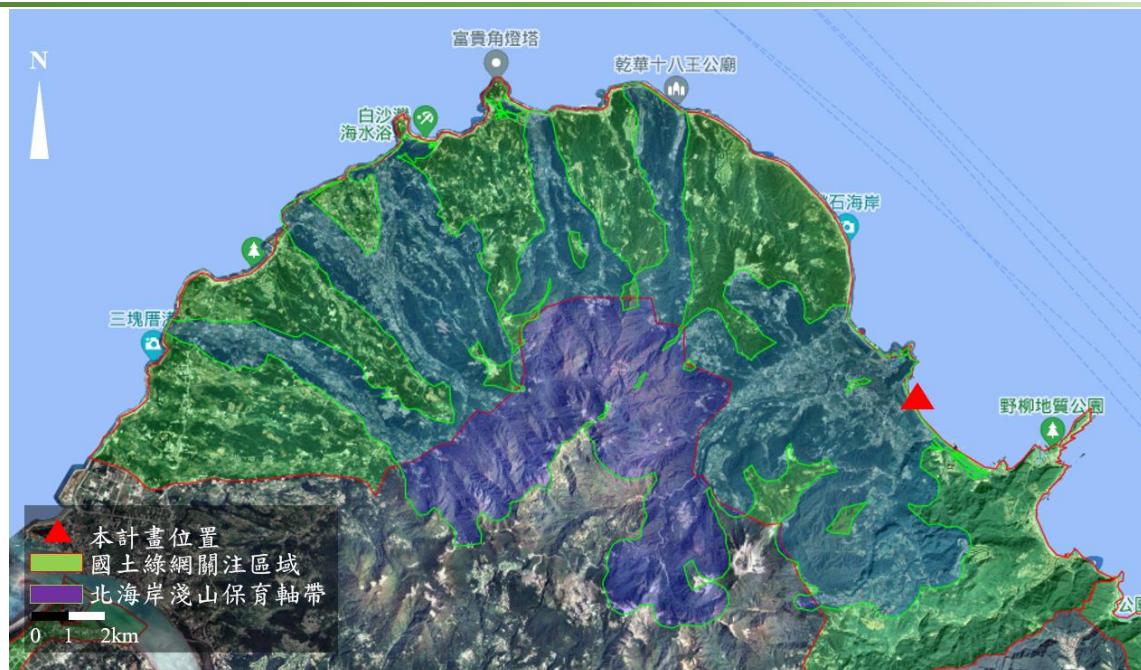
圖 5 本計畫位置及國土綠網關注範圍

查詢國土綠網圖層套疊結果顯示，本計畫範圍位於國土綠網之北海岸淺山保育軸帶及國土綠網關注區域內(圖 5)。此保育軸帶關注棲地為淺山森林、農田、溪流及海岸林，保育目標物種為冬候鳥及唐水蛇、莫氏水蛇、草花蛇、臺北赤蛙、柴棺龜及白刀蜻蜓等靜水域珍稀生物之棲息環境，本計畫棲息環境涉及之目標物種為冬候鳥，其餘物種多出沒於北海岸淺山水田等靜水域棲地，因此非本區之標的關注物種。

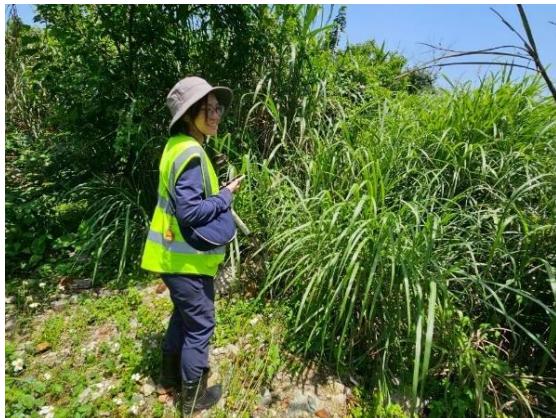
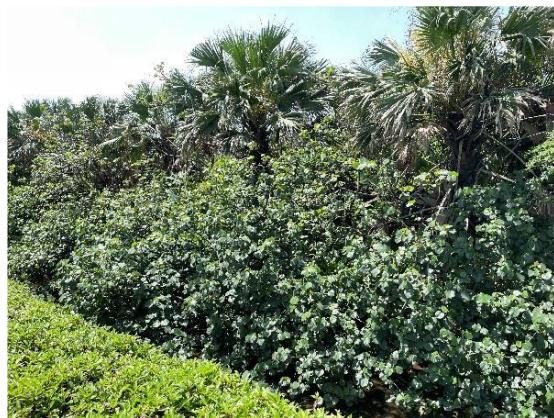
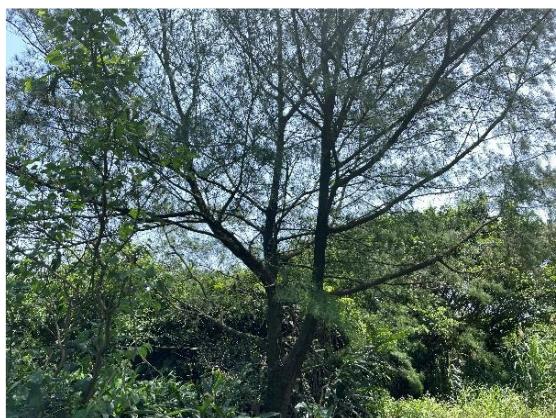
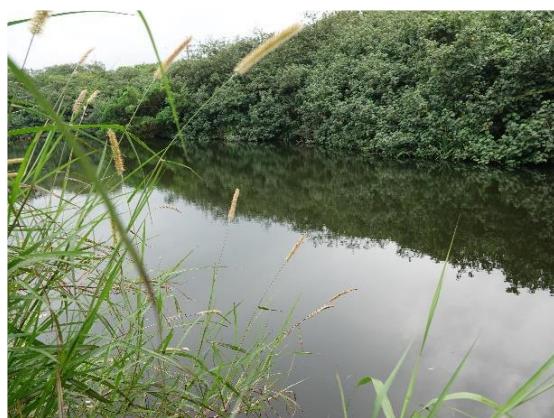
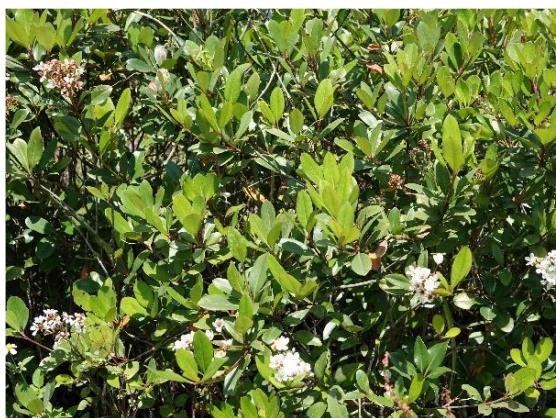
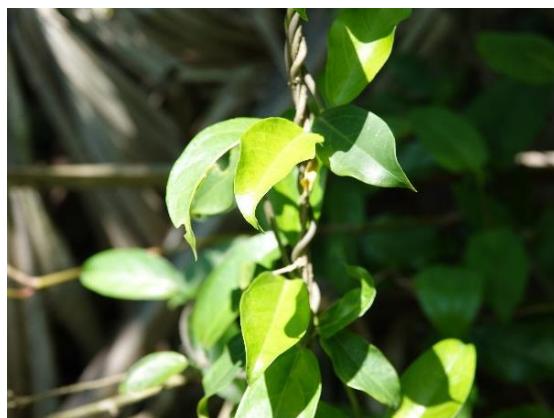
圖 7 本團隊現場勘查情形

生態人員針對植被進行現場勘查

工區內有許多濱海植物-黃槿

工區範圍有許多大型喬木如木麻黃，具防風攔砂之功能

工區內北半部有一封閉埤塘

厚葉石斑木(NNT)是本工區內較為敏感的植物物種，生長於既有步道沿線

武靴藤亦為敏感的植物物種，位於埤塘東北邊

此工區屬非已開發場域內之新建工程，由於長期未開發，目前樹木雜草叢生無法進入使用。工區現況植生茂密、複雜，灌喬木主要以黃槿、林投及木麻黃組成，另有紅皮書接近受脅(NNT)植物-厚葉石斑木生長，建議將厚葉石斑木及胸高徑大於 30cm 之喬木列為本案保全對象；低矮草本及攀藤類植物，則有蝴蝶寄主植物武靴藤及細葉饅頭果，同樣建議保留已維持工區的多元性生

態。本案工區北半邊於現勘時發現二級保育類鳥類-朱鷺，周邊雜木林層次豐富是該關注物種的典型棲地，建議維持該區域的植生多元性供鳥類棲息。另外工區北段有一封閉水域，此區環境適合兩棲爬蟲類生存，工程施作時需減少對水域之擾動。調查人員為台灣水資源與農業研究院研究專員林正鴻、何胤嫻、姚牧君。

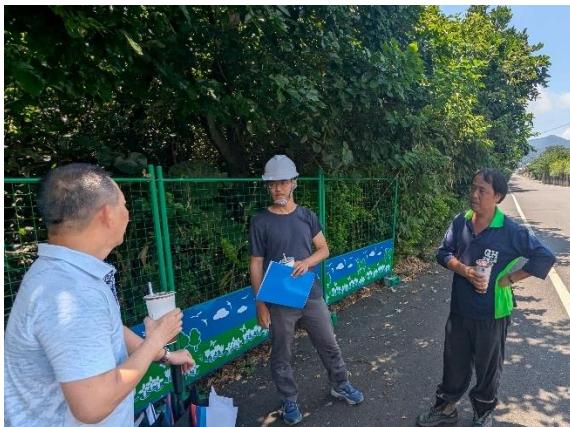
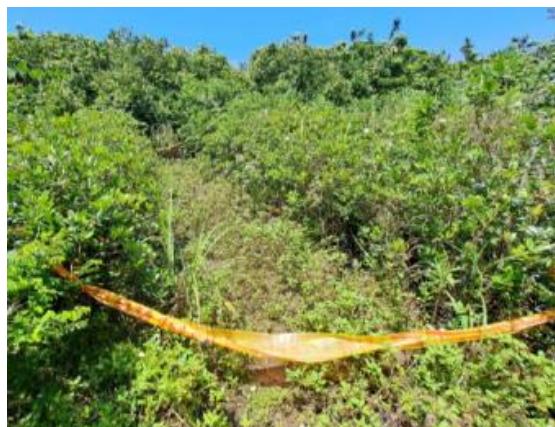
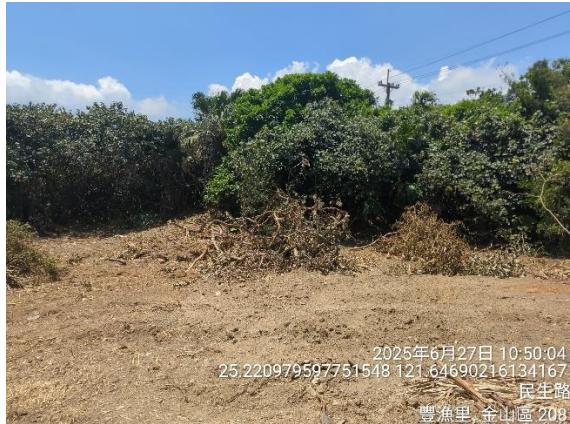
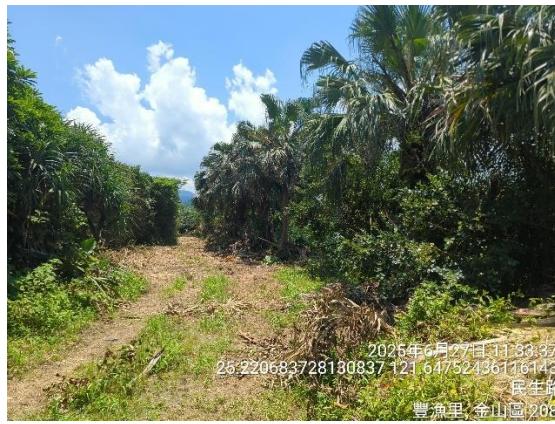
圖 17 本團隊辦理施工前說明會民眾參與現場迴避植株指認照片

現勘討論工程施作期間需注意之事項。

本工區內堆置厚葉石斑木苗木，是作為補植之合適來源。

密林帶周邊有大量黃錦及木麻黃生長，具有防風定沙的功能，施作應保留較大之植株。

依據本生態檢核案契約，本工程施工期程應於施工階段啟動後，於工區正式動工前辦理施工前生態檢核教育訓練至少 1 次，並於動工後搭配生態保育措施相關進度，進行施工中抽查至少 2 次，同時抽查規劃設計階段研擬之生態保育措施有無落實，並檢附施工階段報告含生態檢核表單。另本團隊亦依據前述生態課題，於施工階段研擬棲地評估、生態保全對象監測調查，作為施作過程影響生態環境之參考指標。有關施工前協調會及生態檢核教育訓練部分，於 114 年 6 月 27 日辦理之施工前協調會，出席者包括主辦機關-北觀處、監造單位-華邦工程顧問有限公司、營造單位-承盈營造有限公司。於工區現地進行並指認需迴避之植株喬木，作為生態檢核教育訓練，各方意見摘要如表 9，生態保育措施確認情形如圖 17。

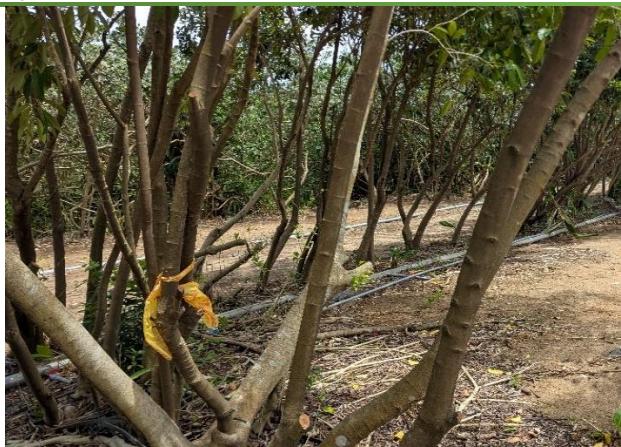
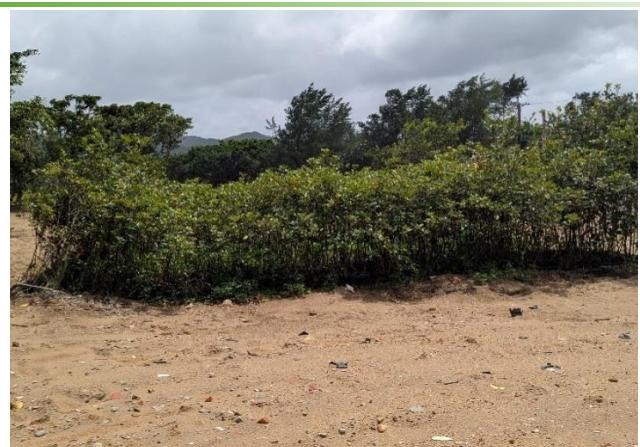
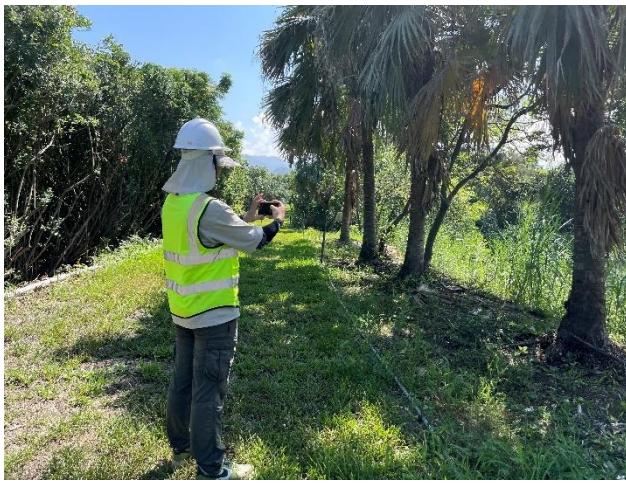
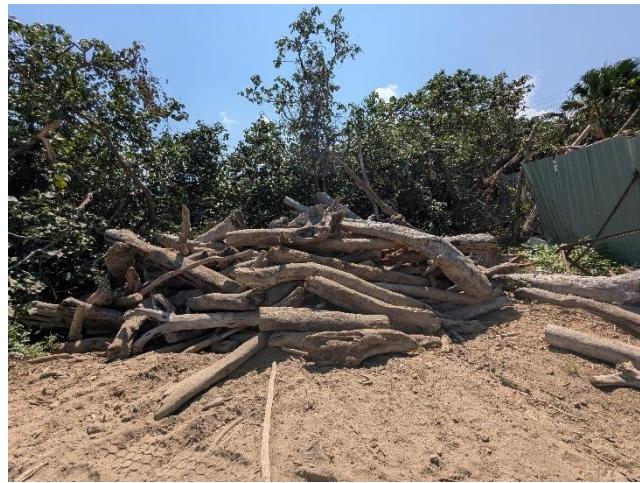
圖 18 生態保育措施執行情形(節錄各次抽查重點)

本工程於 114 年 8 月 13 日與 10 月 16 日進行兩次施工抽查，結果皆顯示保育措施落實良好。工區內均已設置清楚完整的警示帶，明確標示需保全與迴避之植群，包括水黃皮、鐵炮百合、厚葉石斑木、細葉饅頭果、武靴藤與高大喬木等，現場未見機具進入敏感區或壓損植株情形。北側珍稀鳥類朱鸕活動之喬灌木叢林持續完整保留，施工範圍未逾越規劃界線。兩次抽查均確認現場材料及土方堆置位置合宜，廢棄物未外溢至周邊或水域環境，移除之段木亦集中於指定區域處理。全體保全對象未受損，迴避、減輕與補償措施執行情形穩定，整體環境管理與生態維護皆符合要求，生態保育措施執行情形可參見圖 18。

114.8.13 施工中抽查顯示工區內以警示帶標示保全對象，並確實保留需迴避之喬木及灌木。

114.10.16 施工中抽查顯示工區內保留需迴避之喬木及灌木，施工中移除之段木集中處理。
