地久吊橋及周邊環境改建工程

規劃設計階段生態檢核報告

主辦機關：交通部觀光署阿里山國家風景
區管理處

設計單位：仲冠工程顧問有限公司

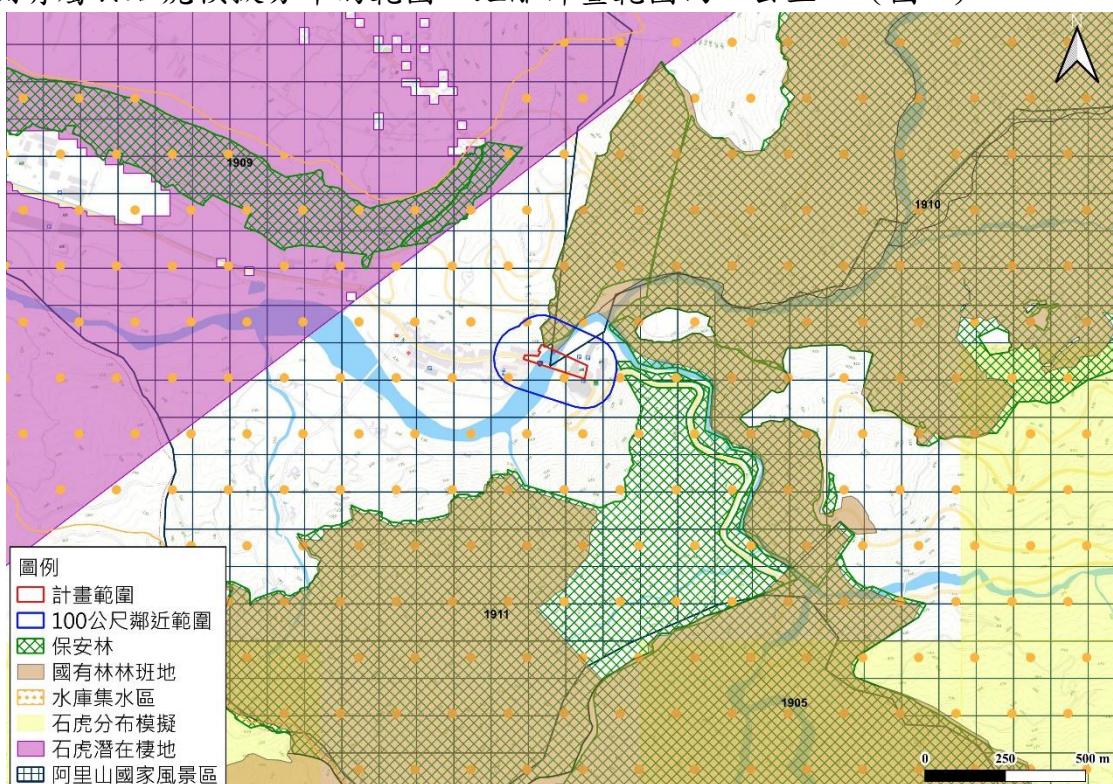
圖2、工程範圍生態情報圖（1/2）

為瞭解計畫範圍是否位於環境敏感地區及其他重要生態敏感區，將計畫周邊100公尺範圍與相關圖資套疊。結果發現本計畫範圍未涉及環境敏感地區，但有涉及eBird水鳥熱點、國土綠網關注區域（西南五）、阿里山淺山農地保育軸帶、國土生態綠網關注河川（八掌溪）、國土生態綠網重要關注里山地景、水庫集水區、阿里山國家風景區、國有林林班地及保安林的區域（圖2、圖3、表1~表3）。

除了上述之區域，西北側有屬於石虎潛在棲地，距離計畫範圍約500公尺；南側有屬於石虎模擬分布的範圍，距離計畫範圍約1公里。（圖2）。

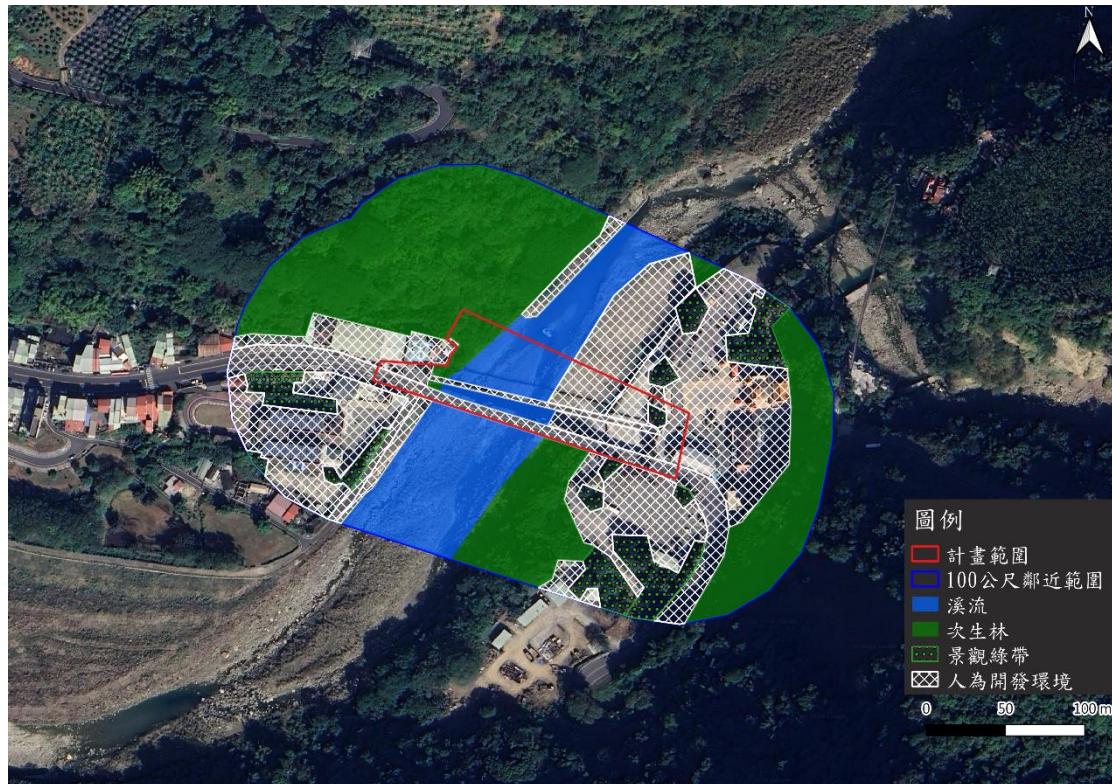
圖 4、計畫範圍棲地類型分布圖

本計畫範圍內多為次生林及八掌溪流域及濱溪帶環境，周邊則為龍隱寺及觸口村聚落等人為開發環境，有人為種植之景觀綠帶鑲嵌其中，各類型棲地分布詳，各類型棲地評估如下所述。

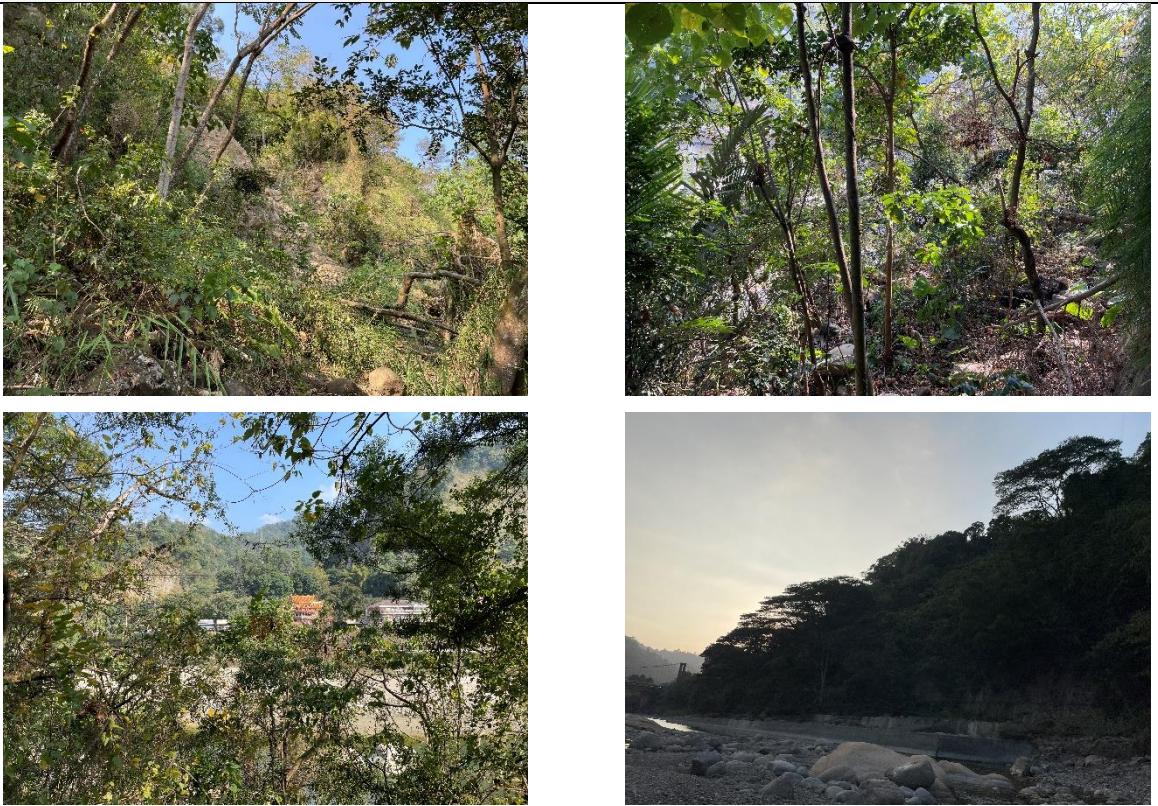
陸域棲地環境-次生林

次生林主要分布於計畫範圍西北側，嵌於八掌溪流域及周邊聚落、農耕地間，坡度較為陡峭，現勘時有發現周邊有小規模表層崩滑及自然形成之沖蝕溝，部分區域有早期設置之擋土設施，因坡度較為陡峭，次生林木大多傾斜生長，其中有發現強勢入侵種植物-小花蔓澤蘭及銀合歡生長其中；東側次生林則鄰近龍隱寺及臺 18 線道路間，坡度亦較為陡峭。此類型棲地環境現況受人為干擾程度較低，且現勘時有發現野生動物排遺，評估此類型棲地環境生態功能性尚屬良好，僅有部分區域因鄰近住宅、商店等開發環境，有較多人為干擾存在。

說明：次生林大多分布於八掌溪旁及臺 18 線道路周邊，多受河川侵蝕及地表崩滑影響，坡度較為陡峭。

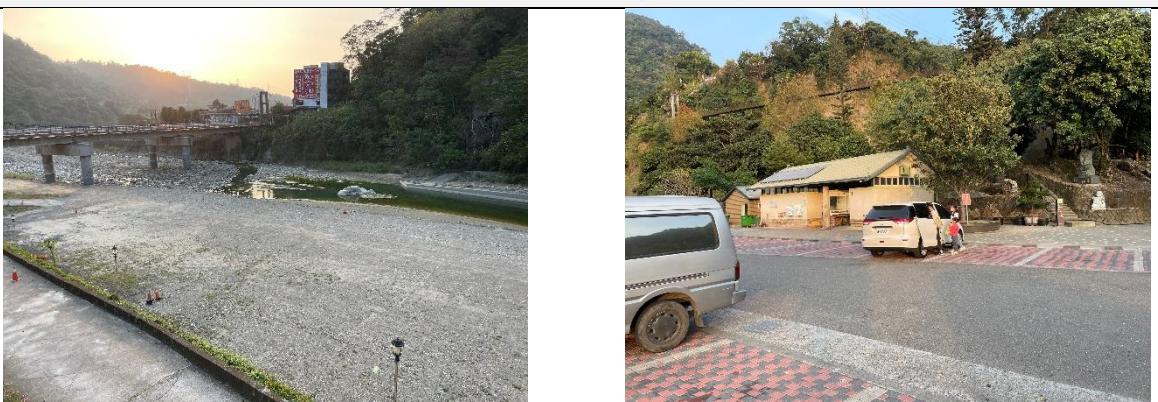
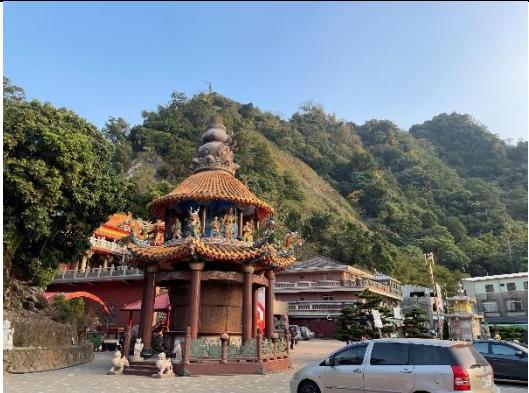
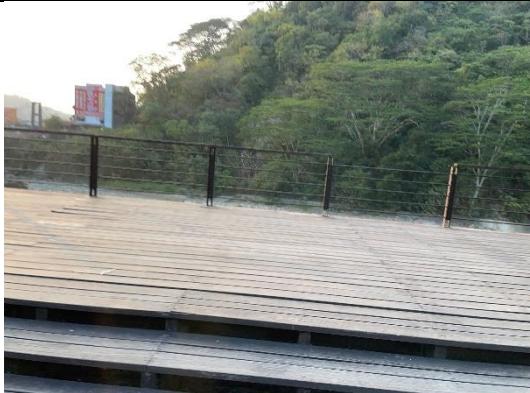
陸域棲地環境-人為開發環境

人為開發環境包含道路、聚落、寺廟及停車場等開發環境，另有建構景觀平臺、廁所等設施，多有遊客於其中休憩，鄰近溪流之停車場為舊河床碎石整平設置，整體受人為干擾程度較高，評估此類型棲地環境生態功能性較差。

說明：人為干擾區大多為人為建置之停車場，有較多遊客於其中活動。

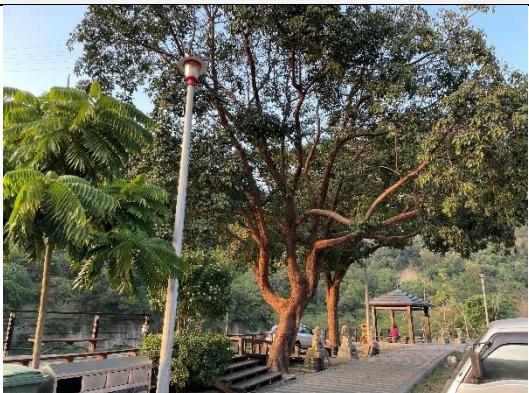
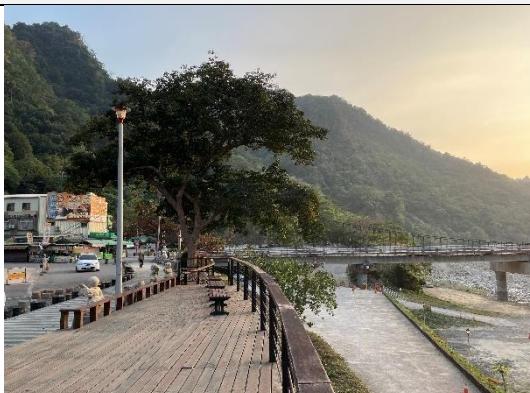
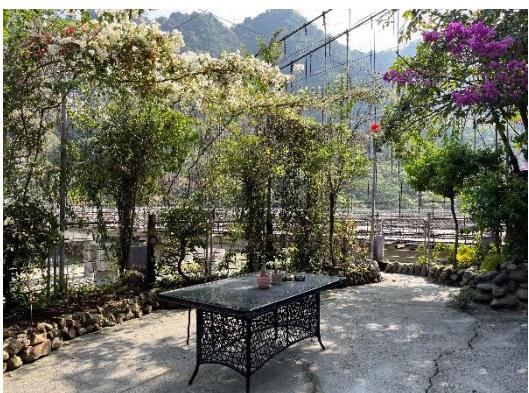
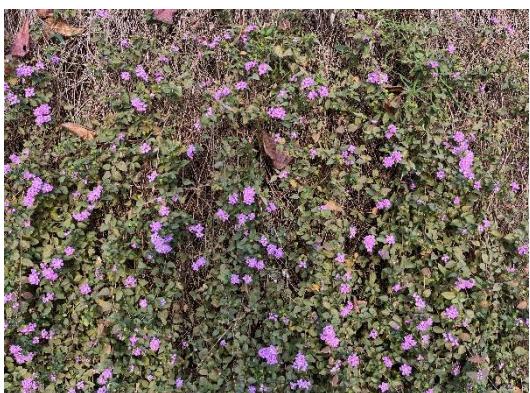
陸域棲地環境-景觀綠帶

計畫範圍周邊景觀綠帶多為聚落、寺廟種植之綠美化植栽，部分喬木生長較為高大，周邊另有其他綠籬及棚架植栽種植，惟因其多種植於人為干擾區內，周邊少有其他植被生長，且整體涉及幅度較窄，評估此類型棲地環境生態功能性較差，僅可供野生動物暫時停棲，或於樹木結實期間吸引果食性鳥類前來利用。

說明：景觀綠帶多鑲嵌於人為干擾區內，涉及幅度較窄且周邊少有其他地被植物生長。

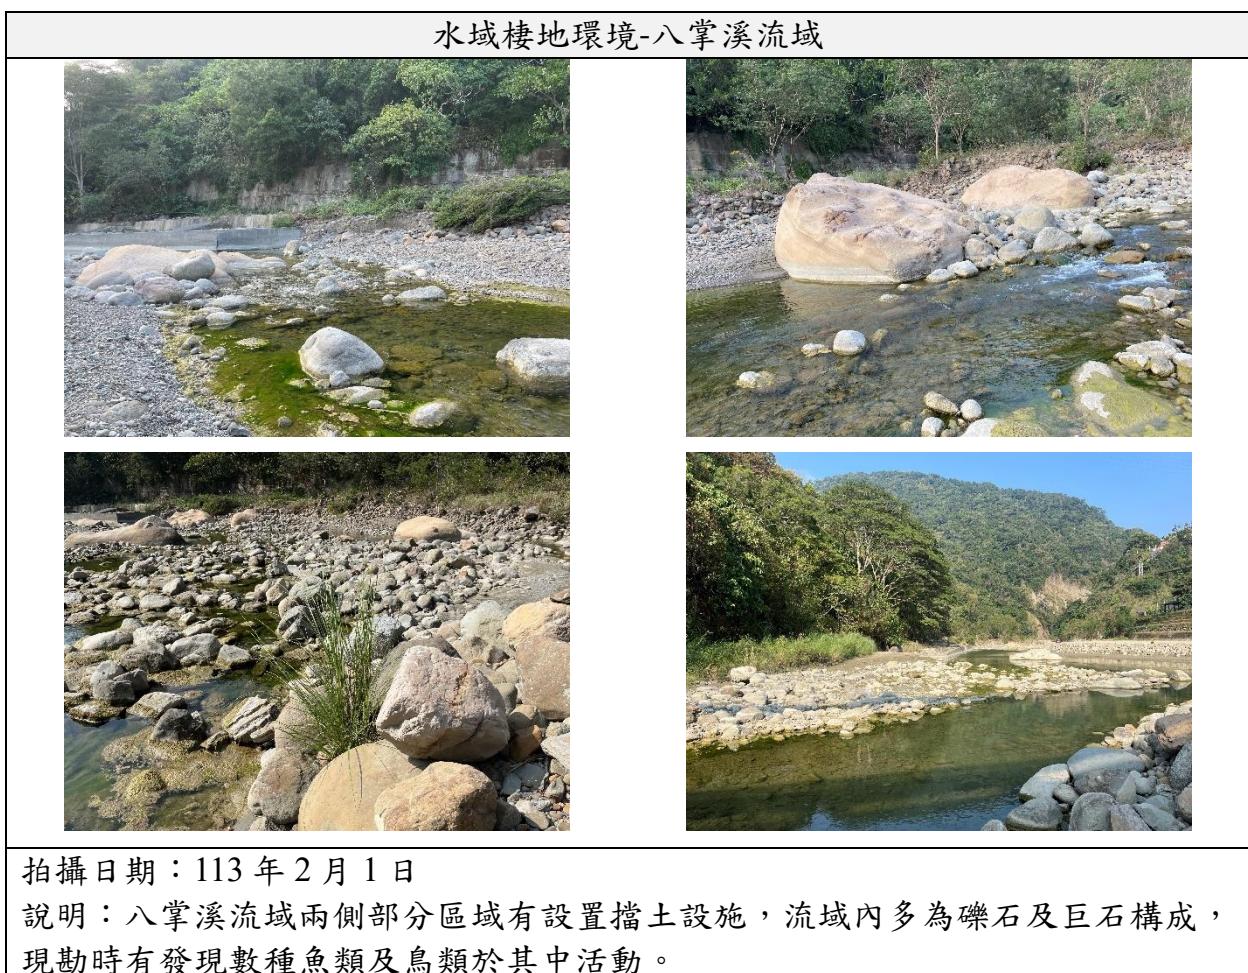
本計畫範圍水域棲地環境為八掌溪流域，因溪流兩側緊鄰住宅、寺廟及道路，已有建構混凝土護岸等設施，本次現勘適逢枯水期，溪流內水流幅度較窄，但整體水色清澈，且有數種魚類於其中活動，並有發現鉛色水鶲於其中活動。濱溪帶多為礫石及巨石組成，多有甜根子草生長，惟生長幅度較窄且並不連續，兩側則銜接次生林棲地環境，部分區域有設置混凝土護岸。整體而言，本計畫水域棲地周邊雖有設置混凝土護岸，但溪流仍為良好水域棲地環境，周邊邊坡雖較為陡峭，但仍有野生動物可通行之自然邊坡，評估此類型棲地環境生態功能性良好，後續階段應盡可能減少對水域棲地環境的擾動。

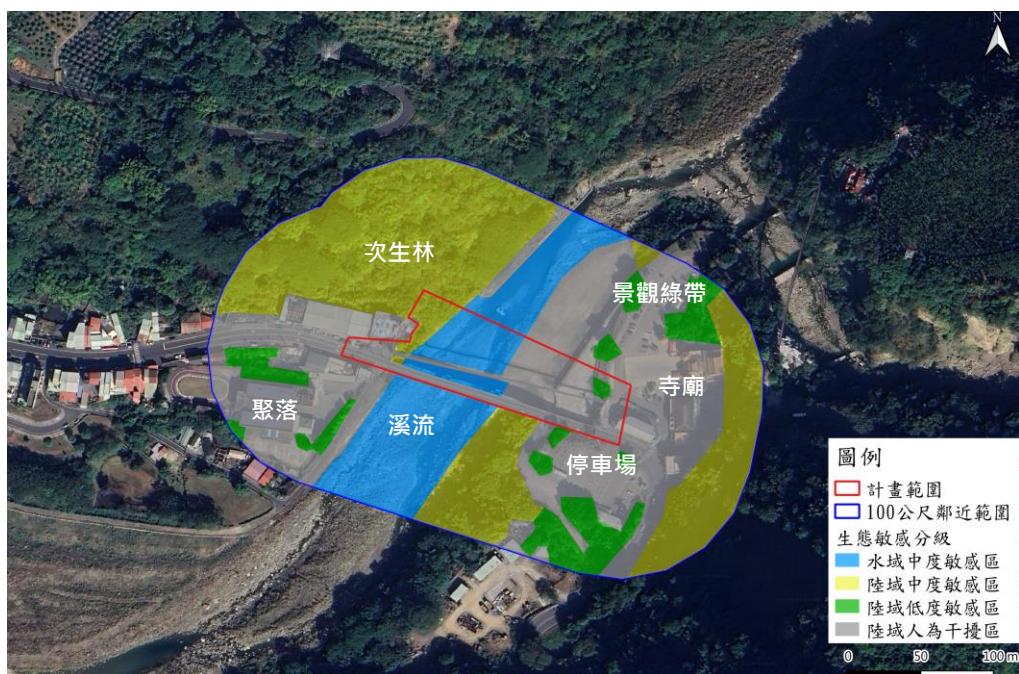
圖 5、生態敏感區域圖

鄰近計畫範圍 100 公尺內有次生林、景觀綠帶、道路及聚落等環境。次生林環境評估為陸域中度敏感區；景觀綠帶環境評估屬陸域低度敏感區；道路及房舍等皆屬陸域人為干擾區；溪流則屬水域中度敏感區（圖 5）。

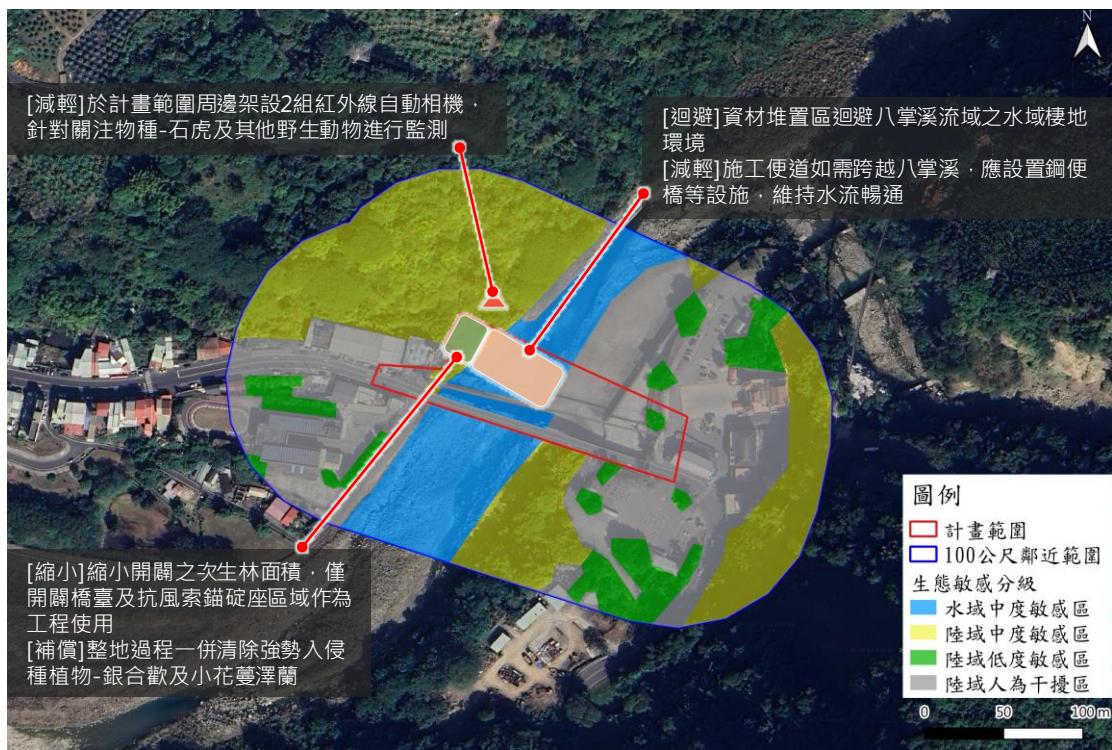
圖 6、生態關注區域圖

本依據本計畫各工程項目影響，評估給予生態保育措施，將措施標註於生態關注區域圖（詳圖 6）。於本計畫東側涉及之次生林環境應盡可能限縮次生林開闢面積，施工過程中清除強勢外來種植物-銀合歡及小花蔓澤蘭，並於鄰近工程未涉及範圍設置紅外線自動相機，持續追蹤周邊是否有關注物種-石虎或其他野生動物活動；資材堆置區應避免設置於溪流邊，且如有施工便道過水需求，施工期間須維持八掌溪水流暢通，並減少對溪床底質的擾動。

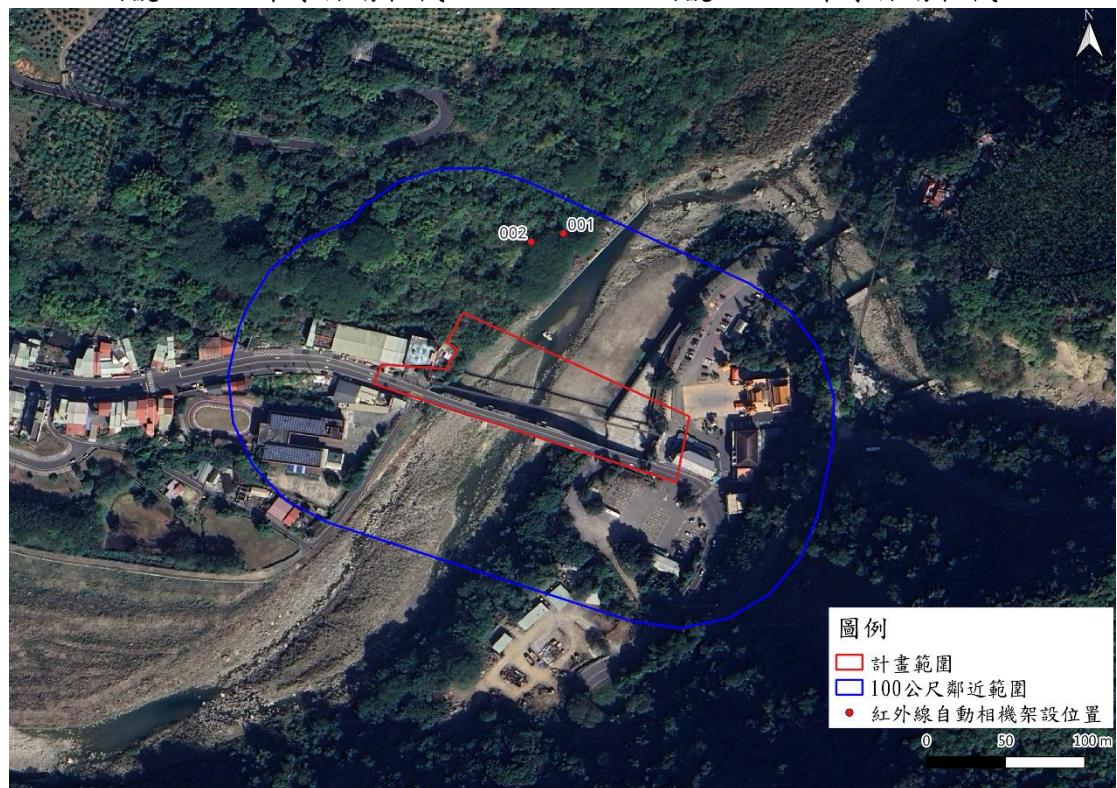
附圖 1、紅外線自動相機架設位置示意圖

本次現場勘查一併於計畫範圍鄰近次生林區域架設 2 組紅外線自動相機，架設位置詳附圖 1 所示，待後續資料回收後補充相關監測成果。

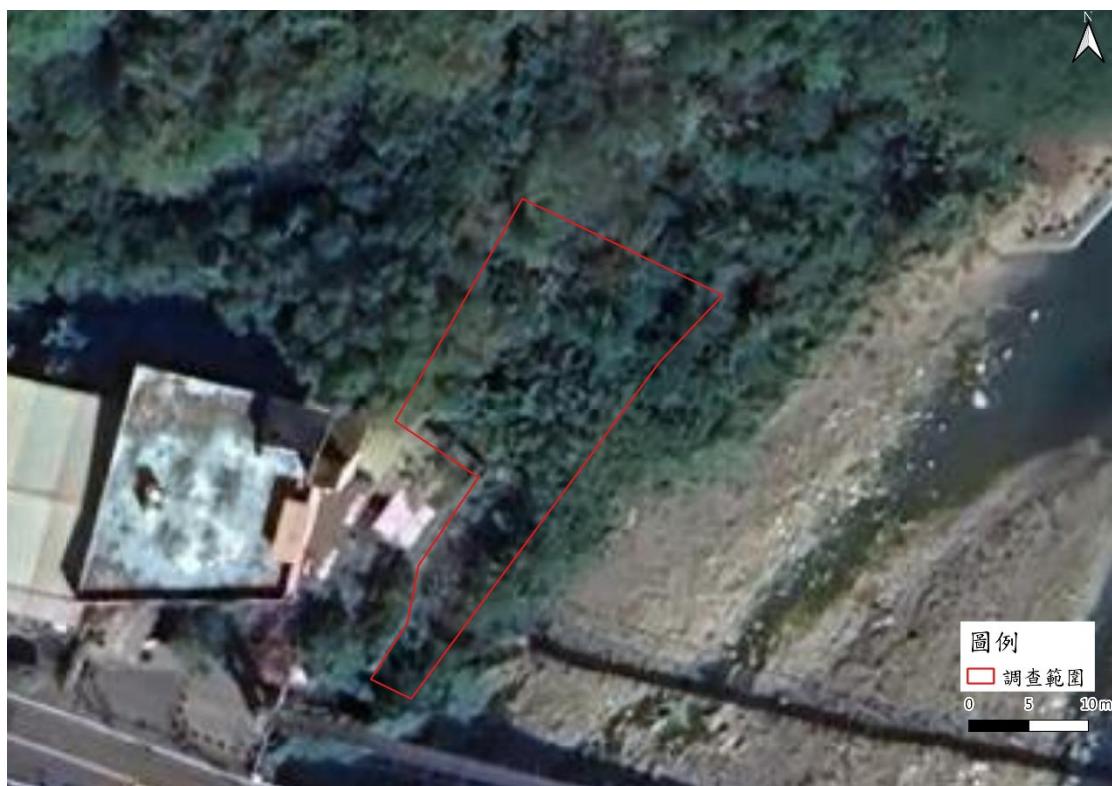
附圖 2、本計畫樹木調查範圍示意圖

本計畫調查地久吊橋及周邊環境改建工程西側工區涉及之次生林範圍。量測開發區域內胸高直徑大於 10 公分以上現有栽植或是自生之喬木，並一併記錄周邊其他小喬木（胸高直徑小於 10 公分）之種類及總數量，進行量測。調查範圍圖如附圖 2 所示。

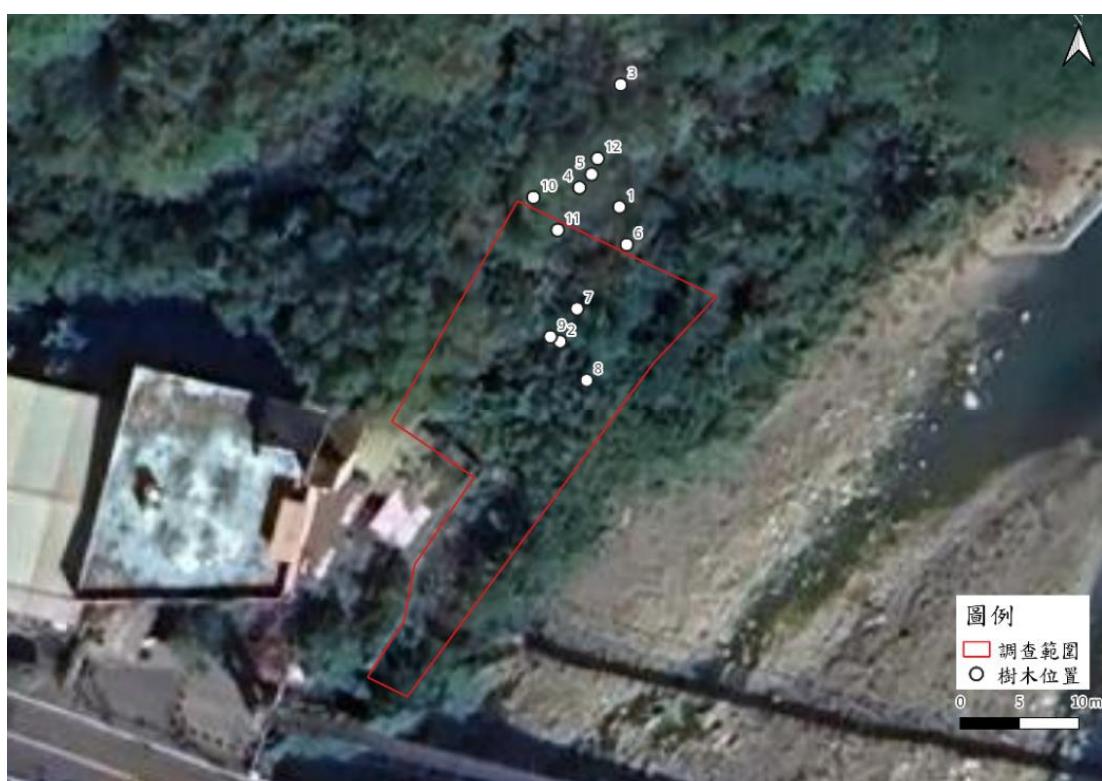
附圖 3、胸高直徑 10 公分以上喬木點位分布圖

本次調查範圍共有喬木 6 科 15 種（詳附表 2），共計有 41 株喬木，其中胸高直徑大於 10 公分者計有 12 株，其中構樹有 3 株最多，血桐有 2 株次之，其餘各種皆僅有 1 株，其點位分布詳附圖 3，調查成果詳附表 3。其餘 29 株則屬胸高直徑小於 10 公分之小喬木，皆屬常見自生陽性樹種。

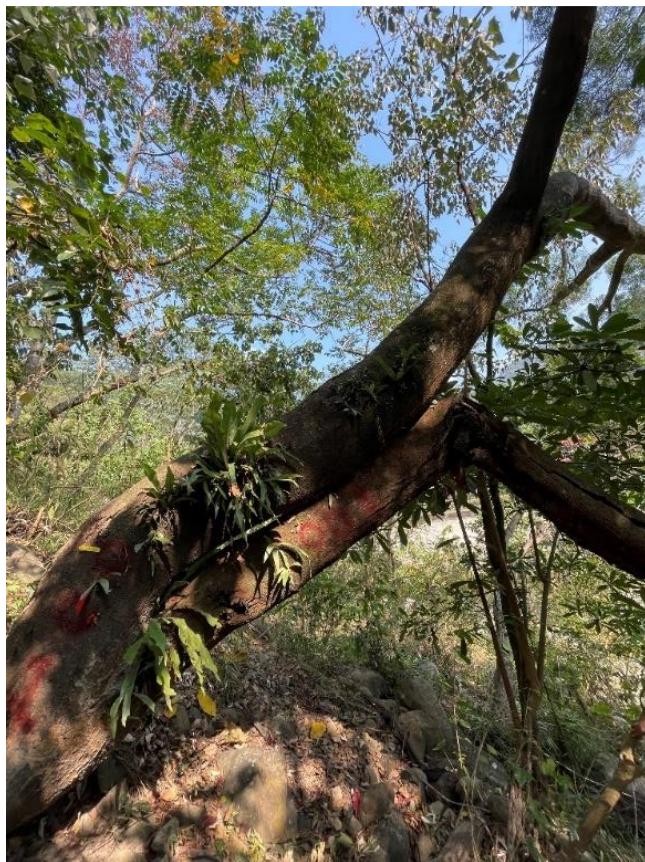
附圖 4、編號 1 相思樹歪斜生長情形嚴重

本次記錄胸高直徑大於 10 公分之喬木，胸徑約在 10~85 公分間，多有歪斜生長情形（附圖 4），其中胸徑最大者為相思樹，具 2 分枝，其餘樹木皆無分枝，胸徑則未超過 35 公分。

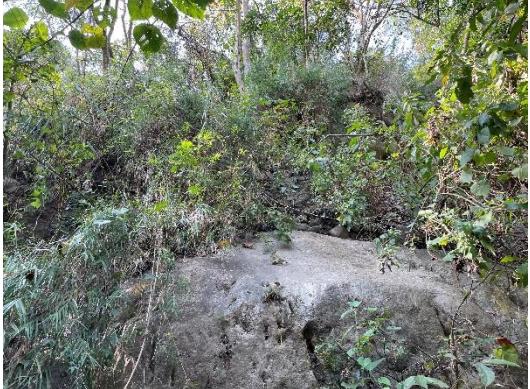
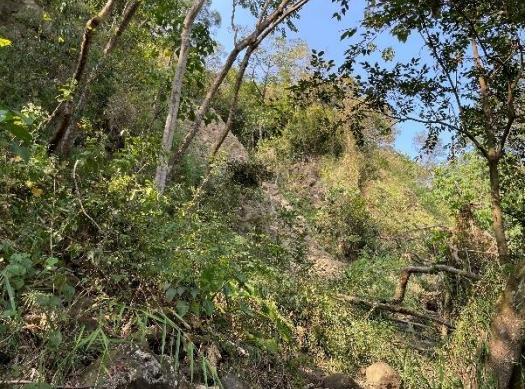
<p>次生林及陡峭岩坡 拍攝日期：113年2月1日</p>	<p>次生林及小規模表層崩滑 拍攝日期：113年2月1日</p>
