交通部觀光署阿里山國家風景管理處  
觸口牛埔仔週邊遊憩設施改善工程  
設計期間生態檢核服務計畫書

主辦單位：交通部觀光局阿里山國家風景區管理處

設計單位：大城環境工程顧問有限公司

承辦單位：浸水營生態顧問有限公司

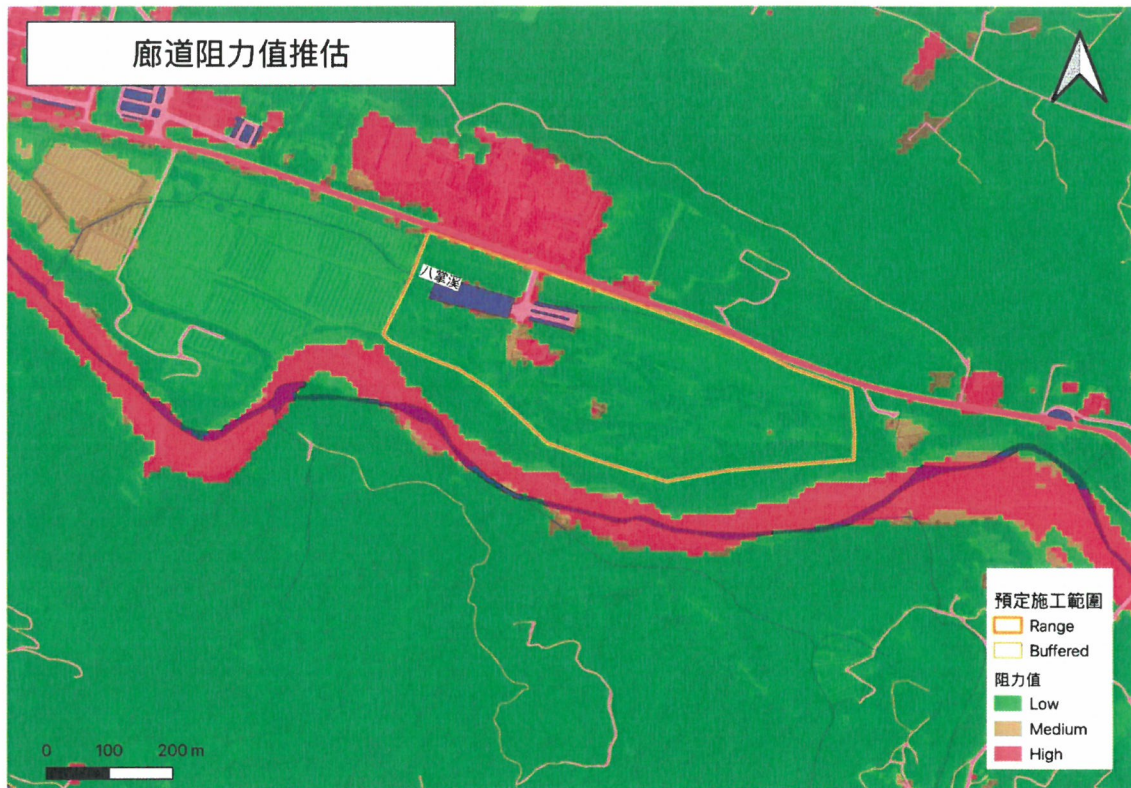
圖 21、本案之廊道阻力推估圖

廊道阻力圖是透過整合五大關鍵圖層資訊而成，包含棲地分類圖用以區分森林、濕地、草地、農地、建物和水域等不同土地利用型態、關注物種分布潛勢區於圖中標示出山麻雀等關注物種的分布情況、生物資訊熱區係採以熱度圖方式呈現生物多樣性集中區域、生物資訊分布詳列並記錄各類生物群落的分布點位以及山麻雀棲地：特別關注保育類動物山麻雀的棲地偏好，並配合阻力值判定，基於不同棲地類型對動物移動造成的阻力有明顯差異，如森林之阻力最低，為動物提供良好的移動廊道，而農地之阻力中等，部分農業活動可能干擾動物移動，水體則阻力中高，對陸生動物形成自然屏障，同時建成區之阻力最高，人為開發區對野生動物移動形成嚴重阻礙。

針對本案之預定施工方向，其保全對象設置，主要以現地之既有樹木及南側八掌溪水域為主要保全對象。然考量本案未來施作時及完工後之可能影響範圍，針對上述之環境資訊及生態資料，整合ESA 棲地衛星影像圖進行棲地判定（圖 9、本案及週邊之棲地分類圖），納入生態資訊（圖 15、本案及週邊生物資訊分布）與廊道阻力推估（圖 21、本案之廊道阻力推估圖）後，其敏感區位圖擬定如圖所示，整體形成過程如圖。

廊道阻力值分析顯示：

- 現有道路系統對生物移動造成高阻力值
- 農業區域呈現中等阻力
- 森林區域為低阻力的重要生態廊道
