# 環灣道路周邊工程生態檢核委託案

## 可行性評估核定階段 生態檢核報告書

執行單位：和森生態有限公司

中華民國 112 年 10 月

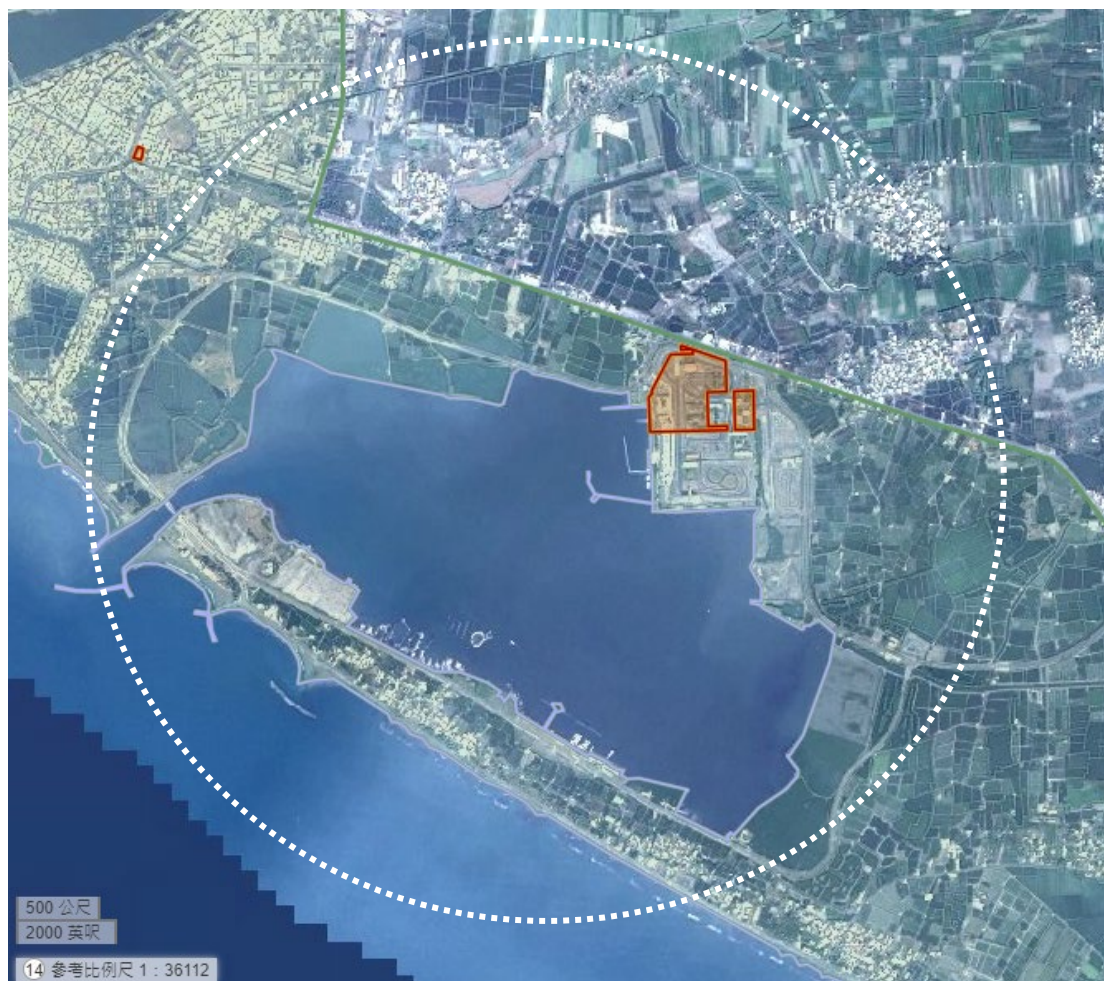
圖 7 環灣道路周邊工程海岸周其它生態敏感區域查詢結果

結果來看預定工程範圍皆在一級海岸保護區內，而在其它生態敏感區域上來看，在範圍內除了有文化資產保存法中第二級歷史建築一座外(大鵬營區日治時期軍事設施及建物)並未有涉及到相關生態敏感區域(圖 7)(內政部營建署，2023)。

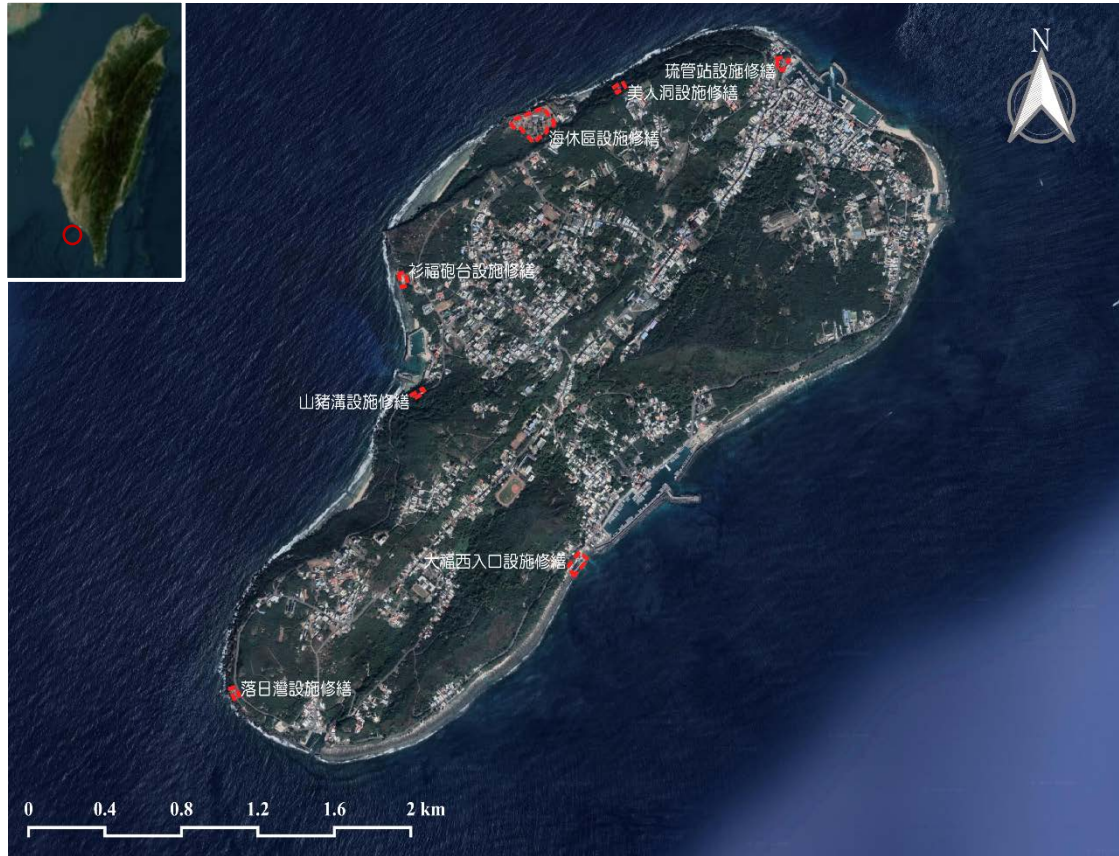
圖 1114 年度小琉球景點環境各項改善工程位置

本案各項工程皆位在小琉球島嶼內，小琉球位於東港鎮西南方外海，距離東港約 13 公里，隸屬於屏東縣琉球鄉；由於島周圍海洋資源豐富，為珊瑚礁、潮間帶、多種魚類及海龜的棲地，因此為我國知名之旅遊景點之一。近年來，小琉球年遊客人數已突破百萬，成為全台遊客密度最高的離島之一。為提升整體旅遊品質與遊客體驗，鵬管處積極推動各項景點設施的修繕與優化作業，包括相關設施整建、解說牌更新及周邊環境美化，以營造更友善的旅遊環境並促進永續觀光發展。本案本工程名稱：「114 年度小琉球景點環境改善工程」（工程編號：114003），主要工作地點及項目包含如下：(1)琉管站：工作項目有屋頂鋼瓦、雨遮更新、欄杆修繕及牆面 Logo 更新；(2)美人洞及山豬溝：責任活動遮陽棚、牆面及屋頂修繕及水溝蓋更新；(3)海休區：入口道路 AC 鋪面改善及遊客中心廁所設備更新等；(4)彩福砲台：破損廁所及涼亭更新；(5)落日亭：涼亭屋頂修繕、機車停車場及綠美化等；(6)大福西：入口管制站及側牆美化。其各項工程分布位置如圖 1 所示。

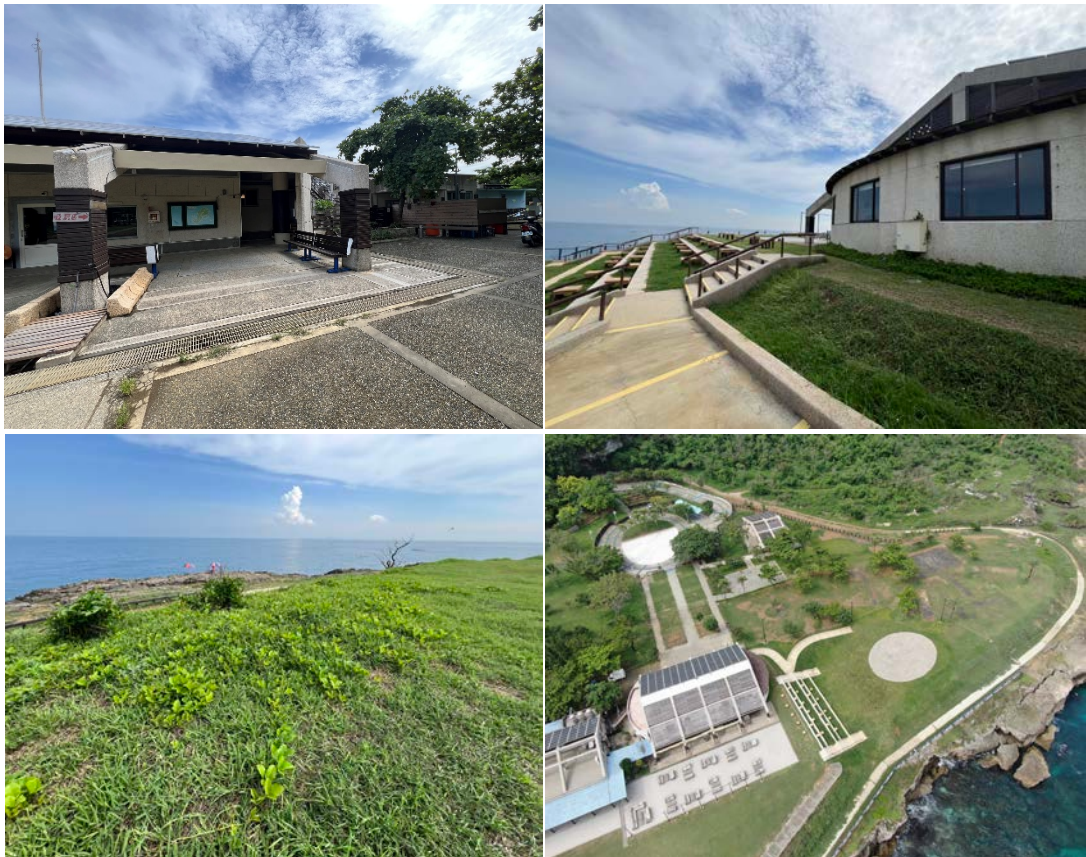
圖 6 小琉球海景休憩度假區周遭環境現勘現況

動植物或受脅植物個體或族群。故綜合生態調查結果與工程性質評估判斷，本案工程範圍內不涉及生態環境保育議題，後續無須辦理生態檢核作業。

惟仍建議後續施工過程應依循基本環境友善原則執行，避免材料棄置於非工程區、避免清除自然植被，並於施工期間落實現場作業監管機制，以維持區域生態穩定與整體景觀完整性。

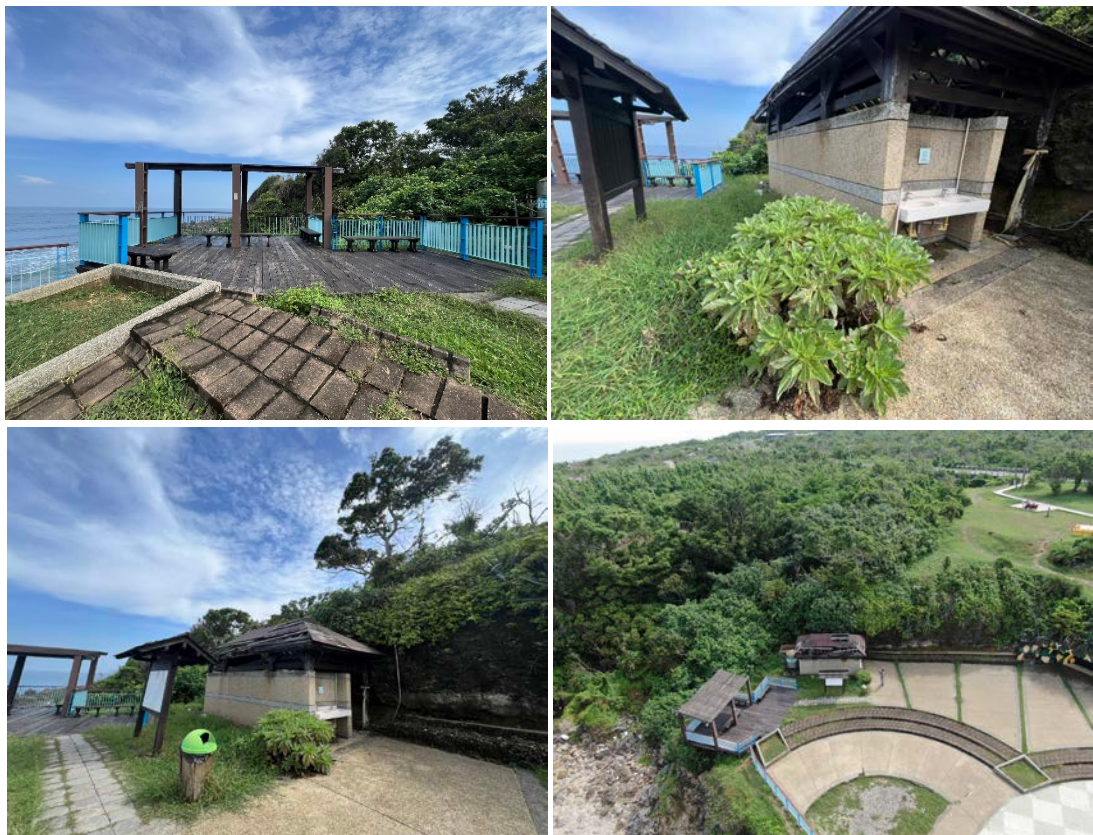
本項工程位於小琉球西則杉福生態廊道，主要是由廢棄的軍事基地改建而成並在靠海崖處設置觀景平台，其工程主要針對平台北側之破損廁所及涼亭更新。在工程範圍內主要為既有景觀設施所組成，外圍植群則多為園區內植群多為人為栽植之台灣海棗、欖仁、黃槿、瓊麻(*Agave sisalana*)、榕樹及白水木等，

(3)施工期間監控管理：建議施工團隊應安排監督人員定期巡查工程施作範圍與周邊環境狀況，確保工區範圍內外生態條件穩定，並於異常情況發生時即時通報與處置。

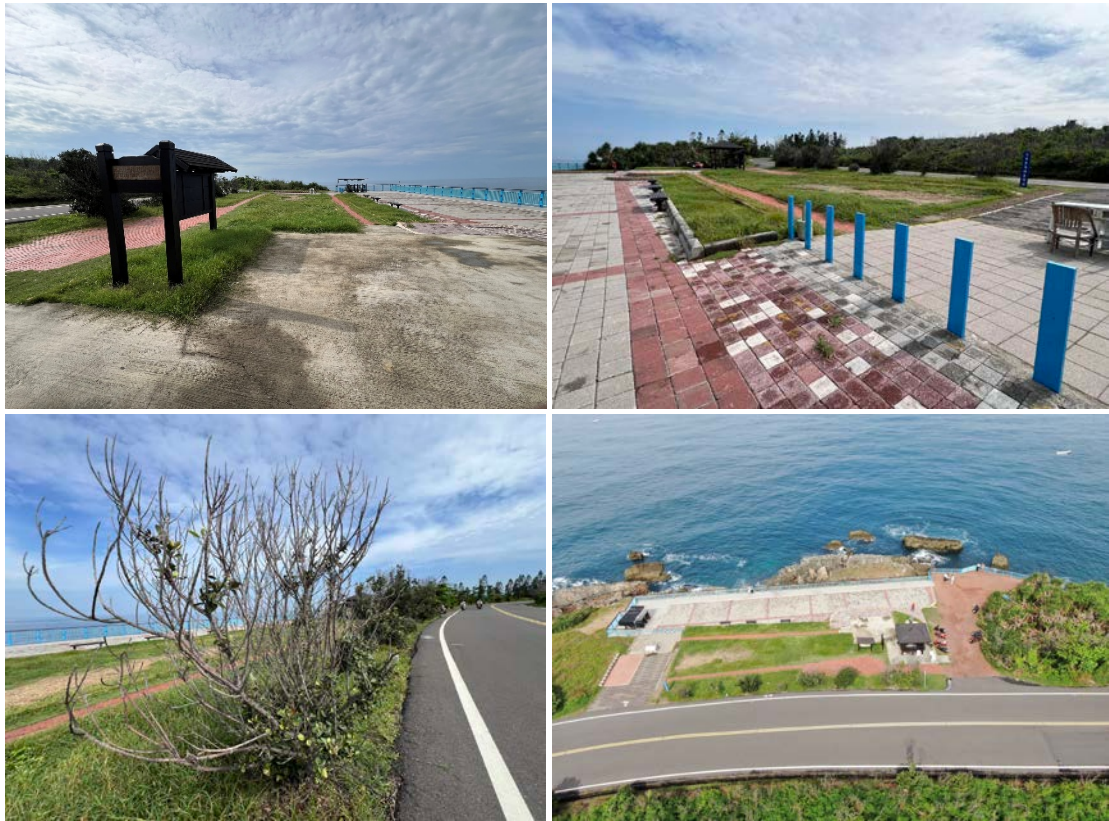
圖 7 落日亭修繕工程環境現勘影像

地表植群多為低矮草本植物，主要包括禾本科之草本植群如狗牙根、龍爪茅、芒稷、牛筋草、四生臂形草（*Brachiaria subquadrifida*）等。其他地被植物包含紅毛草（*Melinis repens*）、假繁縷（*Glinus oppositifolius*）、金午時花（*Sida rhombifolia*）、寬翼豆（*Macroptilium lathyroides*）等。由於工程項定區域內喬木層稀疏，缺乏高層植被提供庇蔭與鳥類棲息。儘管人為活動頻繁，仍可觀察到如麻雀與白尾八哥等小琉球常見之鳥類物種。此外，其它生物方面則記錄到小小灰蝶、黑點粉蝶等蝶及蜻蜒類如薄翅蜻蜒（*Pantala flavescens*）等生物。

預定工程範圍內為既有建築物及鋪面區域，整體生態敏感性屬低度，現地勘查時並無記錄到受關注之保育類野生動植物或受脅植物個體或族群。故綜合生態調查結果與工程性質評估判斷，本案工程範圍內不涉及生態環境保育議題，後續無須辦理生態檢核作業。此外，本案工程項目定於區域內栽植七里香及棋盤腳，由於該區域開闊無遮蔽且鄰近於海邊已受東北風或海風吹襲，此後續栽植需注意植穴與基質處理、防風設施、覆蓋與保濕等栽植管理。待栽植完成後，亦有助於提升景觀與綠覆效果，建構具耐風鹽性且低維護負擔的海岸綠化環境。

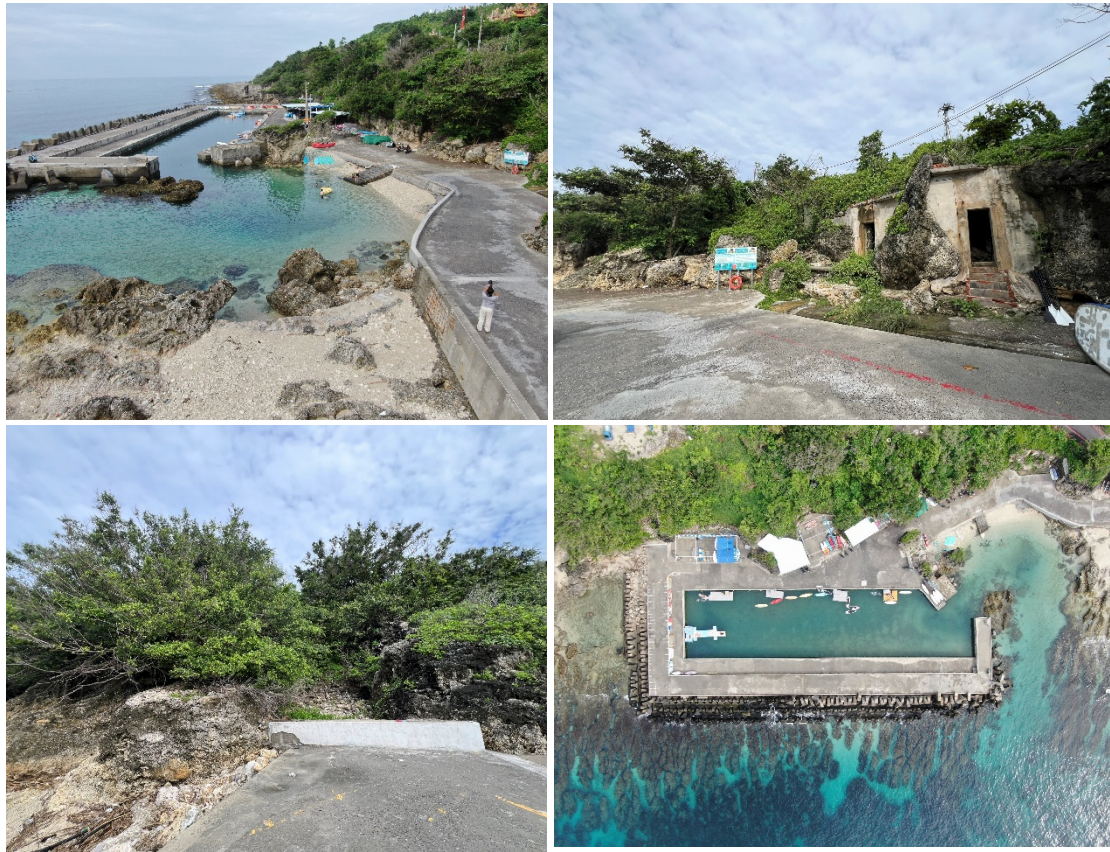
圖 8 大福西修繕工程環境現勘影像

本案工程量體小，施工範圍侷限於既有人工設施邊緣，並未直接涉及水域範圍或具生態敏感性之棲地。施工內容僅為設施修繕與外觀美化，不涉及開挖地貌或清除自然岩壁與植群，整體生態影響極低。綜上所述，**本案不涉及重大生態保育議題，後續無須辦理生態檢核作業。**然考量本區為高密度遊憩區域，建議施工期間應注意下列生態友善原則：

- (1) 施工廢棄物管理：設置明確分類回收區，妥善管理施工所產生之帆布、繩索、塑膠等廢棄物，避免落入海域或滯留於岩縫中。
- (2) 周遭水域環境管理，在施工期間應進行定期巡視，即時掌握現地排水與污染物狀況，防範施工廢水或雜質滲流入海，以維護海域水質與珊瑚礁生態環境品質。
- (3) 遊客引導與安全管理：於施工期間加強遊客引導與區域告示設置，確保遊客安全，避免誤入施工區域干擾作業或受傷。

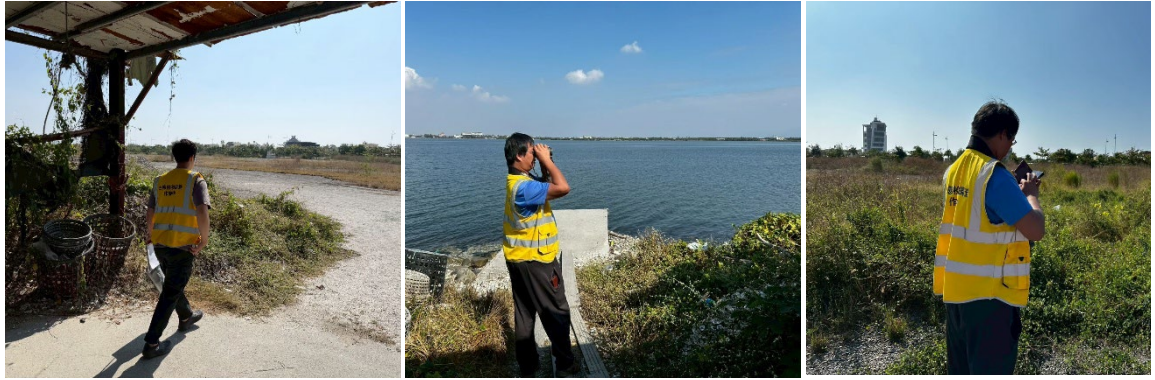
圖 3 生態團隊現勘現況

本工程預定範圍位於大鵬灣國家風景區鵬村濕地公園內；園區部分區域以草地與低矮喬灌木為主，搭配石板步道鋪設、木棧觀景亭、石板小徑、吊橋基座及部分休憩設施，園區內整體綠覆率良好，也為一般遊客休憩與環境教育主要使用空間；濕地公園內水體面積廣闊，水面平靜，周邊紅樹林帶完整圍繞，其生態環境良好且穩定；水岸濕地邊緣分布大片紅樹林，樹種包含水筆仔及海茄苳等。林木稠密，枝葉伸展至水面，形成水陸交界的複合棲地，對魚蝦、蟹類及水鳥均具高度生態價值。

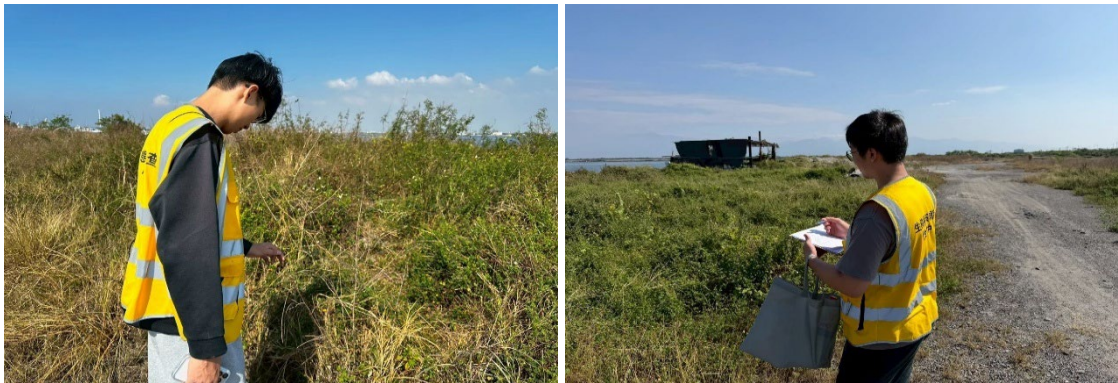
圖 4 規劃設計階段勘查時工程周遭植群現況

此外，於工程基地局部區域亦可見零星分布之木本及濱海耐鹽性植物，其中包含土沉香(*Aquilaria sinensis*)、海茄苳(*Avicennia marina*)及銀合歡(*Leucaena leucocephala*)等物種。惟上述植物多呈個體零散分布，未形成具連續性之紅樹林或木本植群結構，其分布情形多屬邊緣性或過渡型植生，顯示該區域植生組成仍以草生地及低矮灌叢為主。整體而言，本案工程基地陸域植生以低海拔地區常見之先驅性草本、灌叢及部分外來或歸化植物為主，植生結構簡單，生態組成已明顯受人為干擾影響，主要提供一般性生物短暫覓食、停棲及移動之開闊棲地功能，並非稀有或高專一性物種之核心棲息環境。

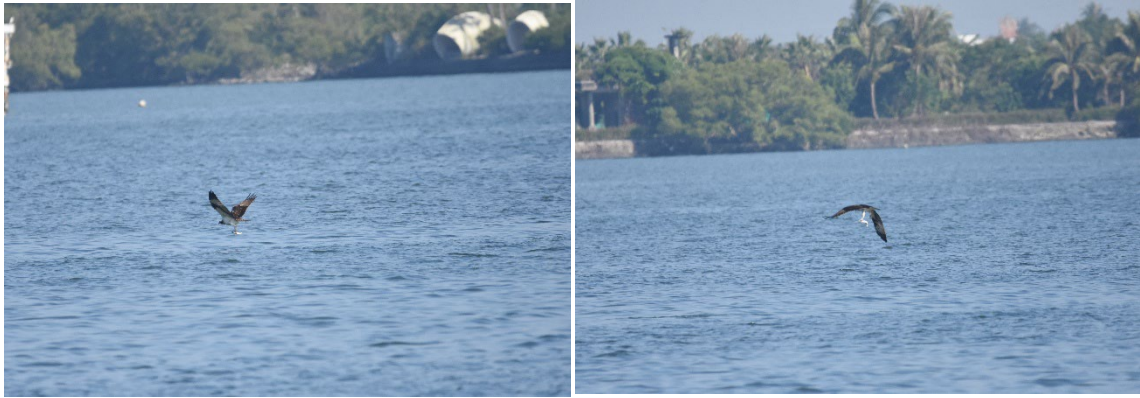
圖 6 魚鷹於湖面捕食之情況

時多於水面上空盤旋後俯衝捕食活動範圍廣泛，對水域環境依賴程度高，常於岸際沙洲、消波塊或開闊地帶短暫停棲，本次記錄其活動位置鄰近岸際次生林及開放水域，研判屬覓食或通過性利用；魚鷹為鵟科猛禽，屬高度依賴水域環境之掠食性鳥類，主要以魚類為食，常於湖泊、河口及沿海水域上空盤旋搜尋獵物後俯衝捕捉(圖 5、6)。該物種活動範圍大，覓食尺度通常超出單一工程基地，本次於大鵬灣瀉湖水域內記錄其捕食行為，顯示周邊水域仍具提供其覓食之生態條件；紅尾伯勞為伯勞科鳥類，主要棲息於開闊草生地、農田、灌叢及道路邊緣等環境，偏好具良好視野之棲地型態，常停棲於電線、灌木或零星喬木上進行覓食。其食性以昆蟲及小型脊椎動物為主，對人為干擾具一定適應能力。本次於工程基地外圍草生植群記錄其活動，顯示該區域仍可提供其短期覓食與停棲利用。

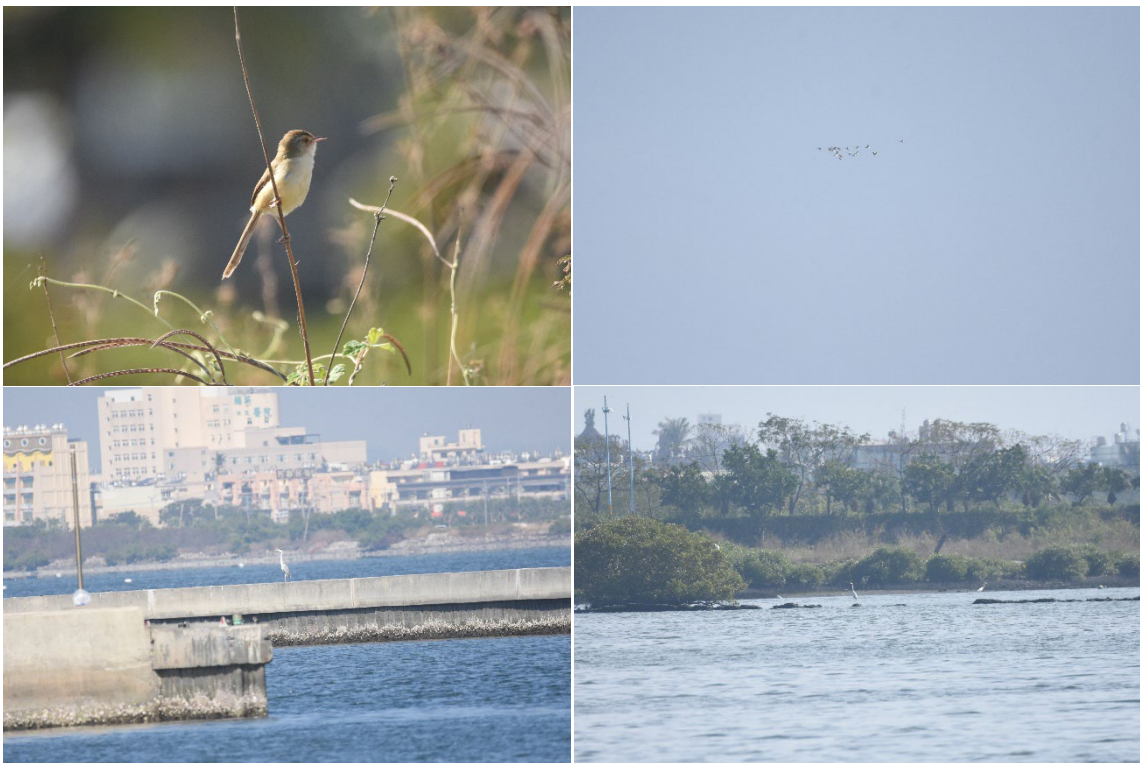
圖 7 預定工程範圍周遭鳥類活動情況

工程基地及其周邊之鳥類組成以水域及開闊環境利用型物種為主，反映大鵬灣瀉湖、水域邊緣及鄰近開放空間，仍具提供鳥類覓食、停棲與短期利用之基本棲地功能。調查期間除記錄多數留鳥外，亦包含冬候鳥及過境性鳥類，顯示該區域於不同季節均可被多類鳥種所利用，並具備一定之區域性生態廊道功能。整體而言，本案工程基地本身並非鳥類重要核心棲地，惟其周邊水域與開放環境仍具生態利用價值，後續規劃設計階段應持續兼顧水域、岸際與開放空間之生態連續性，以降低對鳥類活動之潛在干擾。

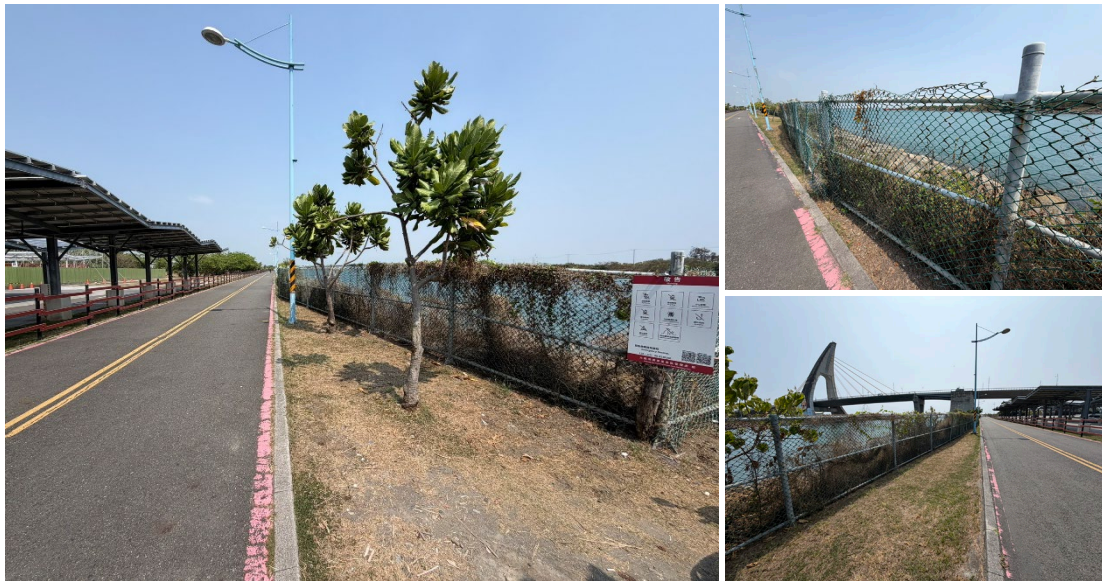
圖 3 預定工程周遭環境現況

依現地勘查結果顯示，本工程預定範圍主要位於既有道路及其兩側帶狀開放空間，整體呈線性分布，屬典型人工濱水道路景觀環境。現況以人工鋪面（瀝青道路）及兩側草地為主，並設有路燈、欄杆、停車空間及相關休憩設施。由於本區為戲湖咖啡、潮口平台及紅樹林濕地公園之主要連結道路，人流頻繁，人為干擾程度較高。道路與水域之間設置連續性圍籬，形成明顯之空間分隔界面。現況圍籬因長期受風化影響，已有腐朽及局部損壞情形，亦為本案工程主要改善對象之一。道路外側（靠陸域側）則以人工種植之行道樹及草坪為主，行道樹呈線性規則排列，整體植群結構單純，垂直層次不明顯。部分區段可見植栽生長狀況不一，如枯枝或生長勢較弱之個體，顯示該區環境條件（如鹽分、風勢或土壤條件）對植物生長具有一定限制。整體而言，工程範圍位於狹長之陸域帶，西側緊鄰開闊水域，東側銜接綠地及部分人為設施（如停車場及鋪面空間），景觀配置呈現「水域—護岸—道路—綠帶」之帶狀結構。水域側岸線多以消波塊及塊石護岸構成，屬人工硬質邊界，雖可見少量濱岸植生附著於石縫或圍籬底部，但整體自然化程度仍偏低。

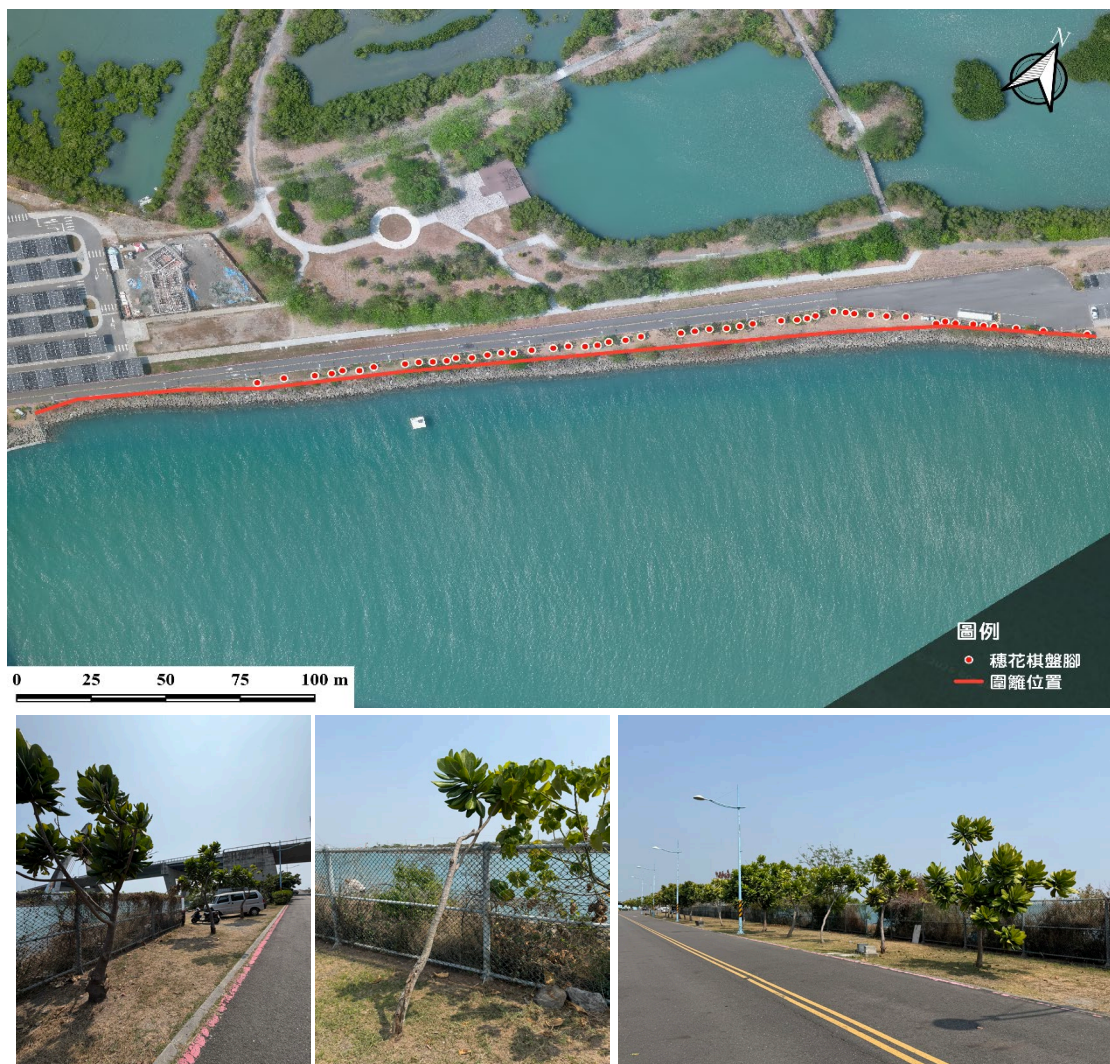
圖 4 本案工程範圍內穗花棋盤腳之空間分布與植株生長現況

依據現地勘查結果顯示，本案預定工程基地之陸域環境多屬既有開發利用之環境，地表型態以裸露地、自然回復之草生植被為主，局部仍可見既有道路、簡易鋪面及相關人為設施遺留痕跡，整體棲地受擾動程度高。植生組成方面，可區分為道路外側人工栽植之行道樹與內側鄰近河岸之自然生長植群兩類。人工栽植植群以穗花棋盤腳（*Barringtonia racemosa*）為主要優勢種，共計 48 株，沿道路呈線性規則排列，具明顯人工配置特徵。惟部分個體生長勢較弱，可見枝葉稀疏、局部枯枝或受環境壓力影響之現象。穗花棋盤腳之空間分布及其生長現況如圖 4 所示。

綜合現地勘查情況，預定工程基地內植群以人工栽植之行道樹、零星木本植物及自然生長之草本與灌叢為主，整體分布呈現線性且之型態。道路外側之穗花棋盤腳多為人工維護之景觀植栽，部分植株受海風、鹽害或環境壓力影響，出現樹形偏斜、枝葉稀疏及局部枯損情形；而圍籬內側及近水域區域，則可見灌木及喬木零星分布，並伴隨藤本植物攀附與枯枝落葉堆積，顯示該區為受干擾後之次生植生環境。草生層以耐旱、耐擾動之草本植物為主，覆蓋度不均，局部呈裸露或稀疏狀態。本區植生屬人為干擾程度高之過渡型植生，生態組成簡單，主要提供一般性物種短暫利用之棲地功能，非屬高生態價值之核心棲地。

惟於北側岸際圍籬拆除作業過程中，仍應妥善保護既有行道樹，特別為穗花棋盤腳，避免施工機具對樹幹、根系造成損傷。此外，圍籬內側自然生長之木本植物雖多屬一般常見物種，未具特殊保育價值，惟部分原生種如苦楝（*Melia azedarach*）及台灣海桐（*Pittosporum pentandrum*）可視現地狀況優先評估保留或適度移植至鄰近綠地空間，以維持局部植生覆蓋與景觀功能；至於外來入侵種銀合歡（*Leucaena leucocephala*），則建議配合工程進行適度移除，以降低其對在地植生之競爭影響。

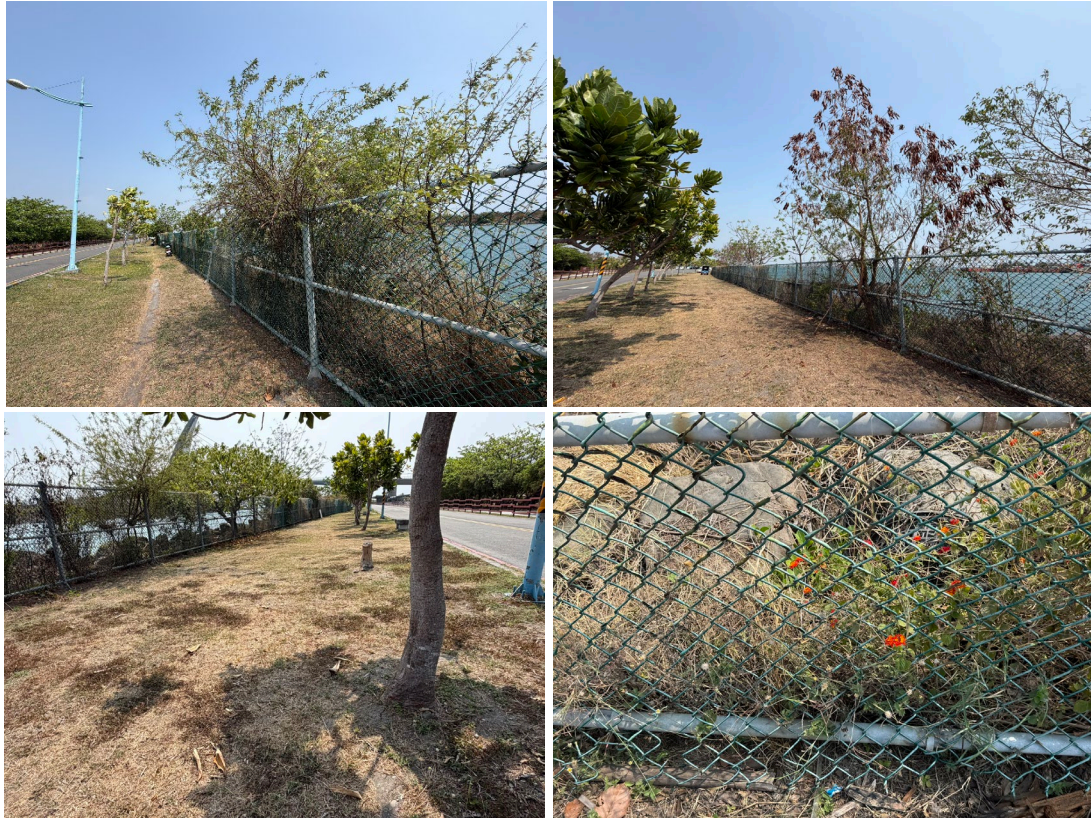
圖 5 勘查時工程周遭植群現況

自然生長植群主要分布於圍籬內側及近水域區域，以台灣海桐（*Pittosporum pentandrum*）、苦楝（*Melia azedarach*）、銀合歡（*Leucaena leucocephala*）、巴西胡椒木（*Schinus terebinthifolius*）及血桐（*Macaranga tanarius*）等物種為主，並夾雜零星灌叢與草本植物。整體植群垂直結構簡單，層次分化不明顯，多屬單層或低度分層之植生型態；在草生植群方面，道路旁草皮以假儉草（*Eremochloa ophiuroides*）為優勢種，另可見多種耐擾動、適應乾燥及開闊環境之先驅型草本植物零星分布，包括大花咸豐草（*Bidens pilosa* var. *radiata*）、含羞草（*Mimosa pudica*）、大飛揚草（*Euphorbia hirta*）、馬櫻丹（*Lantana camara*）等。此外，亦常見南部地區常見之草本植物，如牛筋草（*Eleusine indica*）、馬唐（*Digitaria ciliaris*）、狗牙根（*Cynodon dactylon*）、野莧（*Amaranthus viridis*）、蓼科植物（*Persicaria* spp.）及酢漿草（*Oxalis corniculata*）等，共同構成以擾動適應型物種為主之草生植群。基地內及周邊植被型態以草生地、低矮灌叢及零星喬木為主，植生分布呈現斷續且不連續之型態。局部圍籬處可見牽牛屬（*Ipomoea* spp.）等藤本植物攀附於既有設施或地表植生上，形成局部覆蓋現象。

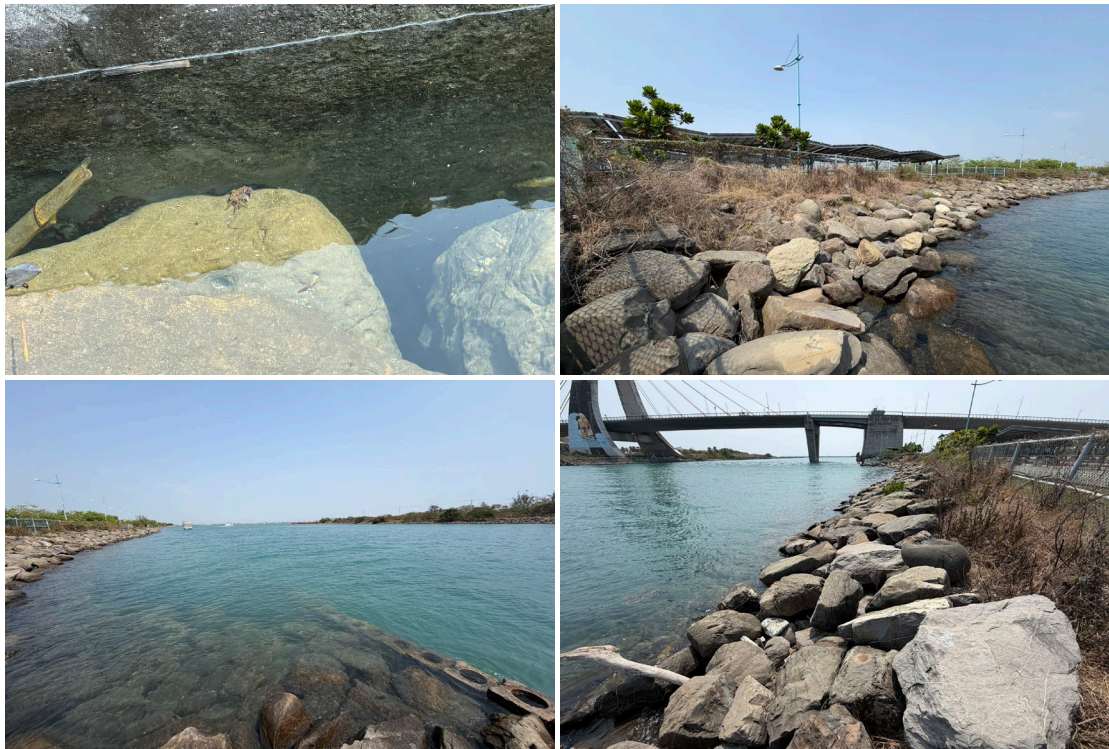
圖 7 工程範圍水域及護岸現況

來源，其出現與活動情形顯示大鵬灣瀉湖水域仍具相對完整之食物網結構與基本生態功能。另於勘查期間，亦觀察到有釣客於該區域進行垂釣活動，顯示該水域具一定程度之漁業資源及利用價值。

綜合本次現地生物勘查結果顯示，預定工程基地及其周邊環境以人工干擾程度較高之次生棲地為主，陸域植生結構簡單，多由先驅性草本、灌叢及零星喬木所構成，未形成具連續性之自然林相或高複雜度棲地。動物資源方面，鳥類以利用開闊環境及水域之常見物種為主，並零星記錄蝶類及爬蟲類出沒；水域生物則以常見魚類及甲殼類為主。整體生物組成以對人為干擾具一定適應能力之一般性物種為主，調查期間未記錄具高度保育價值或高敏感性之物種。整體而言，本區雖具基本之棲地功能，可提供生物覓食、停棲及移動之利用空間，惟生態系結構相對單純，棲地品質及生物多樣性屬中低程度，且多呈現過渡型或邊緣性棲地特性。

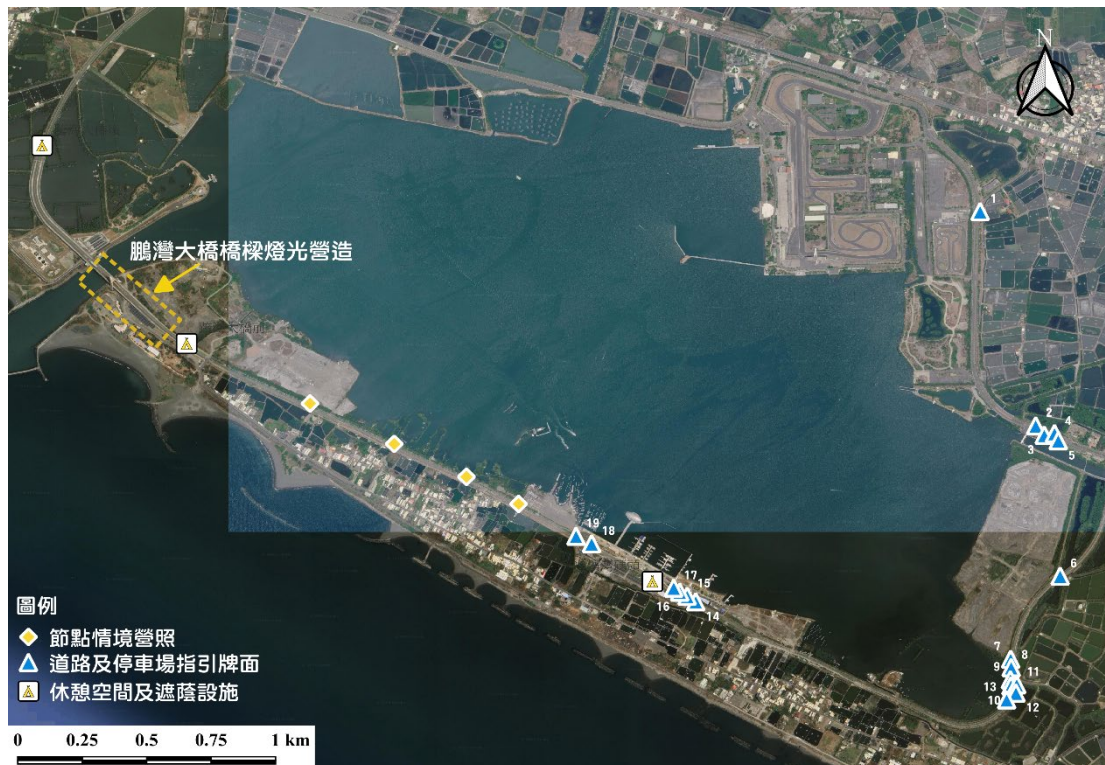
圖 1 本案工程位置及工程配置示意圖

本案「115 年度大鵬灣自行車路線改善工程」位於屏東縣東港鎮大鵬灣國家風景區範圍內，工程施作區域主要涵蓋大鵬灣環灣自行車道系統之重要遊憩節點，以及跨海大橋至濱灣碼頭沿線路段。大鵬灣環灣自行車道為大鵬灣國家風景區重要遊憩設施之一，串聯大鵬灣遊客中心、鵬灣跨海大橋、濱灣碼頭及周邊景點，兼具觀光遊憩、景觀欣賞及環境教育等功能。本案工程內容主要包括環灣自行車道既有道路及停車場指引牌面整合更新、跨海大橋橋頭周邊及自行車道沿線之光環境營造，以及既有休憩節點、遮蔭設施等遊憩服務設施改善工作。其中光環境營造範圍主要位於跨海大橋至濱灣碼頭約 2 公里路段，透過節點式照明設計及景觀燈光配置，提升夜間騎乘安全性與遊憩體驗。

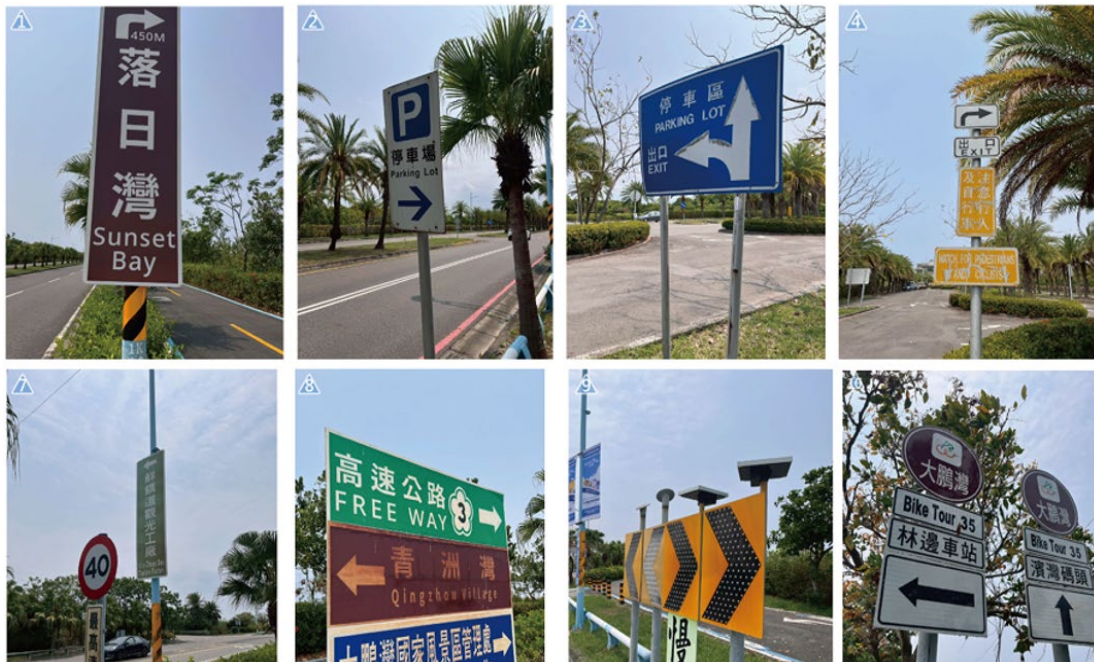
圖 2 大鵬灣環灣自行車道既有道路及停車場指引牌面現況

本案施作項目主要屬既有設施更新、景觀環境改善及遊憩服務品質提升工作，施工範圍均位於既有自行車道、道路附屬設施及既有遊憩空間範圍內，未涉及新闢道路、新增建築量體、大規模開挖或土地使用變更等開發行為，屬已開發場所之設施改善工程。為評估工程範圍及周邊環境是否涉及生態環境保育議題，本生態團隊依據工程配置內容、相關圖資資料及現地勘查結果，針對工程範圍周邊之保護區位、生態敏感環境、關注物種及生態系統關聯性進行檢視與分析，作為本案生態檢核自評之依據。

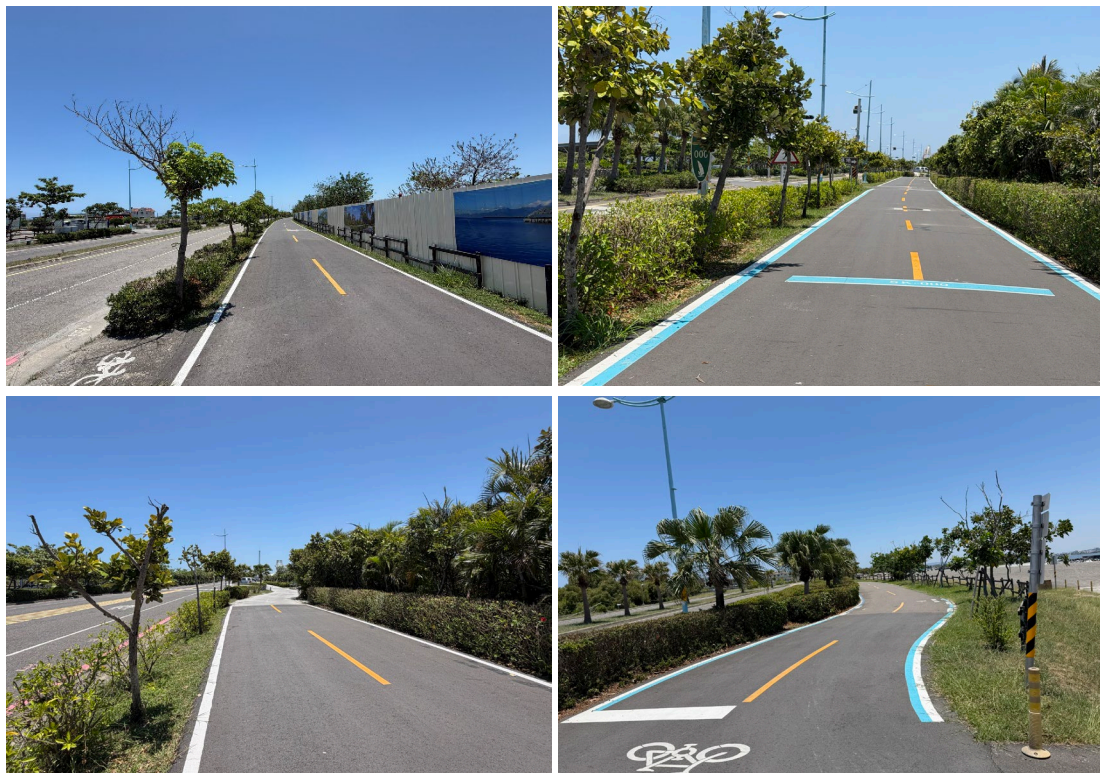
圖 4 本案工程周遭植群現況

可可椰子(*Cocos nucifera*)、木麻黃(*Casuarina equisetifolia*)等，以及月橘(*Murraya paniculata*)、南美朱槿(*Malvaviscus arboreus*)等灌木綠籬與景觀植栽，整體植栽配置主要提供景觀美化、遮蔭及遊憩服務等功能。地被植群方面，主要分布於自行車道及道路兩側綠帶、植栽槽及邊坡草地，以草本植物為主。現地勘查記錄之常見物種包括四生臂形草(*Brachiaria subquadrifera*)、香附子(*Cyperus rotundus*)、毛蓮子草(*Alternanthera ficoidea*)、狗牙根(*Cynodon dactylon*)及孟仁草(*Chloris barbata*)等。上述植物多為臺灣中、南部低海拔地區常見之先驅性草本植物，廣泛分布於道路兩側、空地、荒廢地、農田周邊及其他受人為干擾環境。本案工程範圍植被環境主要為既有自行車道、道路綠帶及遊憩設施周邊之景觀植栽空間，植群組成以人工栽植之喬木、灌木及草生植被為主，現況皆由管理單位定期維護管理。工程範圍及周邊環境未發現珍貴稀有植物、受保護植物、屏東縣列管受保護樹木、老樹或其他具保育價值之植物資源。

工程範圍內既有行道樹、景觀植栽及綠帶空間應儘量予以保留，如因施工需求須進行植栽修整，應以維持既有景觀功能及生態棲地結構為原則，避免不必要之樹木移除、大幅修剪或破壞植栽根系。施工期間如發現鳥類築巢、蝶類聚集或其他野生動物利用情形，應適時調整施工方式、施工區位或施工時程，避免直接干擾其繁殖、覓食或棲息行為。此外，本案部分工程範圍鄰近 eBird 水鳥熱點紀錄區域，顯示周邊潟湖及濕地環境具有一定之鳥類利用價值。雖本案工程內容未涉及水域開發或濕地擾動，惟仍建議施工期間避免將施工物料、廢棄物或污染物排入周邊水域，並加強夜間照明管控，以降低對周邊鳥類活動環境之潛在影響，維持大鵬灣地區既有生態環境品質。

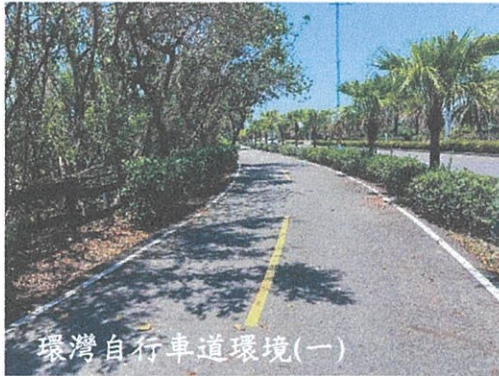
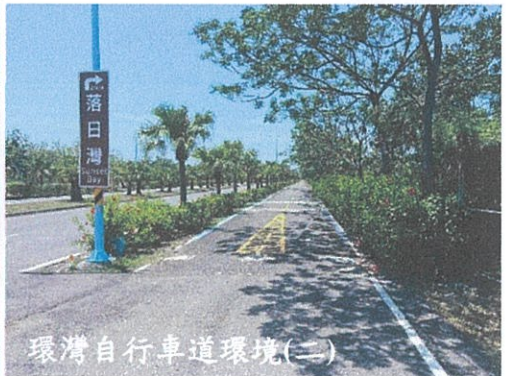
| 項目 | 檢核事項 |
|---|---|
| 生態系統關聯性說明 | <p>請就工址工區地理位置是否有森林、水系、埤塘、濕地及關注物種之棲地分佈與依賴之生態系予以說明，並說明是否涉及生態環境保育議題：</p> <p>依生態檢核團隊人員現地勘查以及針對本案工程實際涉及範圍及預定施工內容之整體分析，本案工程主要內容為現有自行車道內相關設施之修繕及照明設備改善等，工程區域之環境特性以已開發之人工設施區域為主，未見完整之原生林地或大面積天然植群存在。區域內植被多為耐干擾性較高之先驅性草本植物，具有生長快速、環境適應能力強等特性。周邊地區環境也以人工設施為主，包括道路、魚塭等高度人為開發區域，植群結構主要由人工綠化植物及外來草生植群所構成，因此整體對生態系統之影響層面有限。從區域地理位置分析，預定施工範圍有既有道路隔絕，工程施工並未直接涉及鄰近之大鵬灣國家風景區內之濕地環境，且施工內容未新增開挖或造成地貌顯著變動，因此對周遭生態環境之影響甚微。此外，依照工程之規模、施工範圍及周遭環境特性評估，本案工程亦未涉及需特別關注或特殊保護之生態敏感區域或物種，故整體對環境所產生之影響輕微且可控。</p> <div style="display: flex; justify-content: space-around;"> </div> <p>環灣自行車道環境(一)      環灣自行車道環境(二)</p> |
