115 年魚池頭社地區觀光景點工程委託設計監造  
「曙光觀景台暨頭社田野遊憩設施優化工程」  
規劃設計階段生態檢核報告書

主辦機關：交通部觀光署日月潭國家風景區管理處

規劃設計單位：初樸建築師事務所

生態檢核執行廠商：爾灣水利工程技師事務所

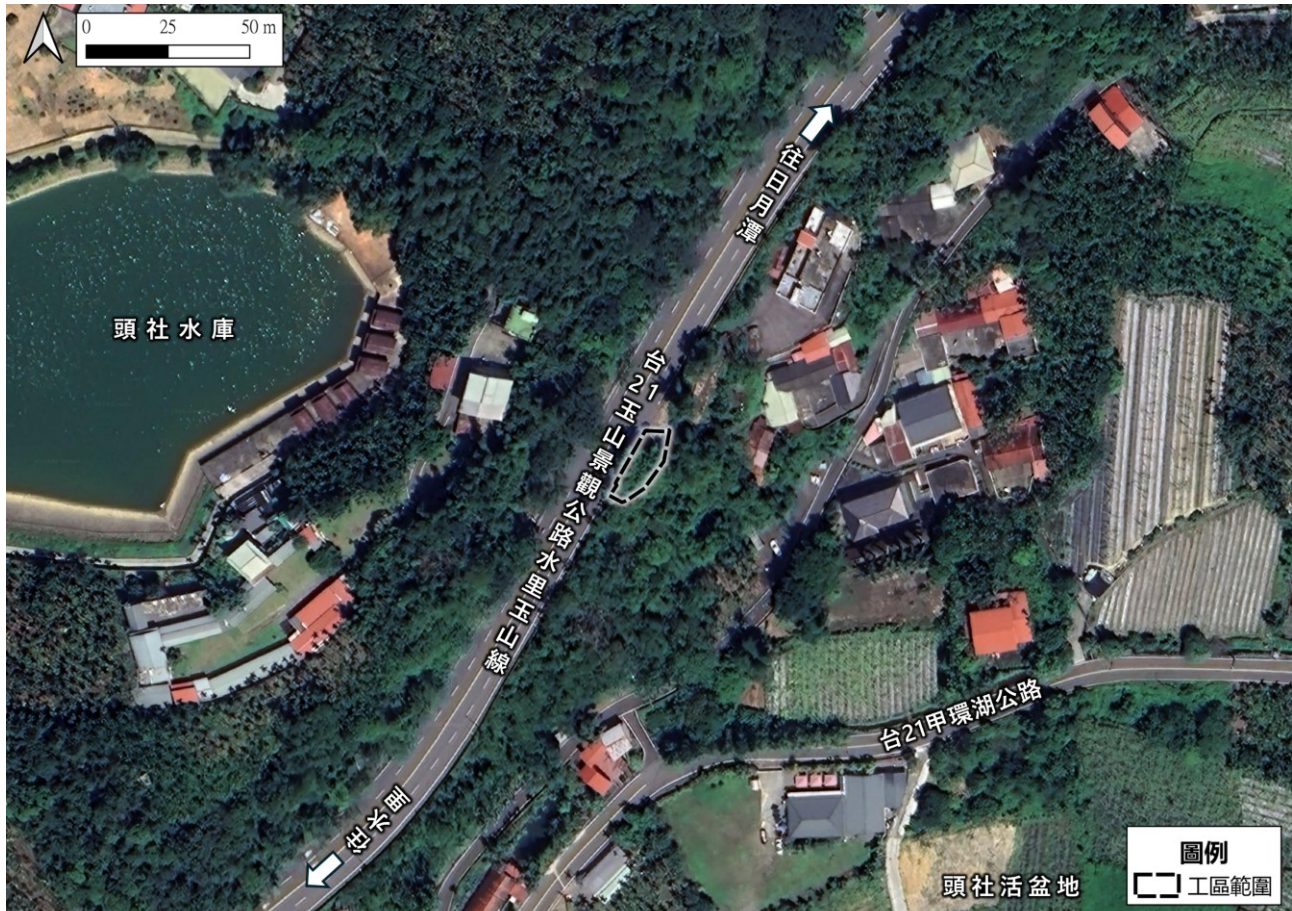
圖 1-1 曙光觀景台暨頭社田野遊憩設施優化工程\_工程位置圖

本工程基地位於魚池鄉田頭社段 345、347 地號，鄰近台 21 玉山景觀公路水里玉山線，周邊景點包含頭社水庫、頭社活盆地及日月潭。本工程設計透過整地工程與擋土牆配置，將原本高低起伏的封閉土丘，改造為可容納 4 輛小型車的停靠區，成為串連地區入口與周邊旅遊動線的重要交通節點；在主體構造上，觀景平台採用鋼構懸挑結構，屋頂結合高溫乾燥竹材與鋼索系統，充分展現竹材獨特的韌性與彈性，此設計在結構上達成輕量與自然意象的延伸，更深刻呼應了頭社「庠水」向竹材借力的先民智慧；整體場域面向頭社活盆地，視野遼闊，並配置適當的座椅與遮蔭設施，構築出兼具遮蔽與靜思機能的觀景平台，提供遊客一處能遠眺晨曦景觀並感受在地自然環境的優質停留空間。預計施作項目包含

整地與路面順平(150 立方)、透水地坪、混凝土矮牆、標準停車格、自行車停放區、觀景平台、竹集成材座椅、矮灌木綠籬(原生種植栽)、既有擋土牆地錨等相關工程，詳細位置及規劃設計內容如圖 1-1 至圖 1-3 所示。

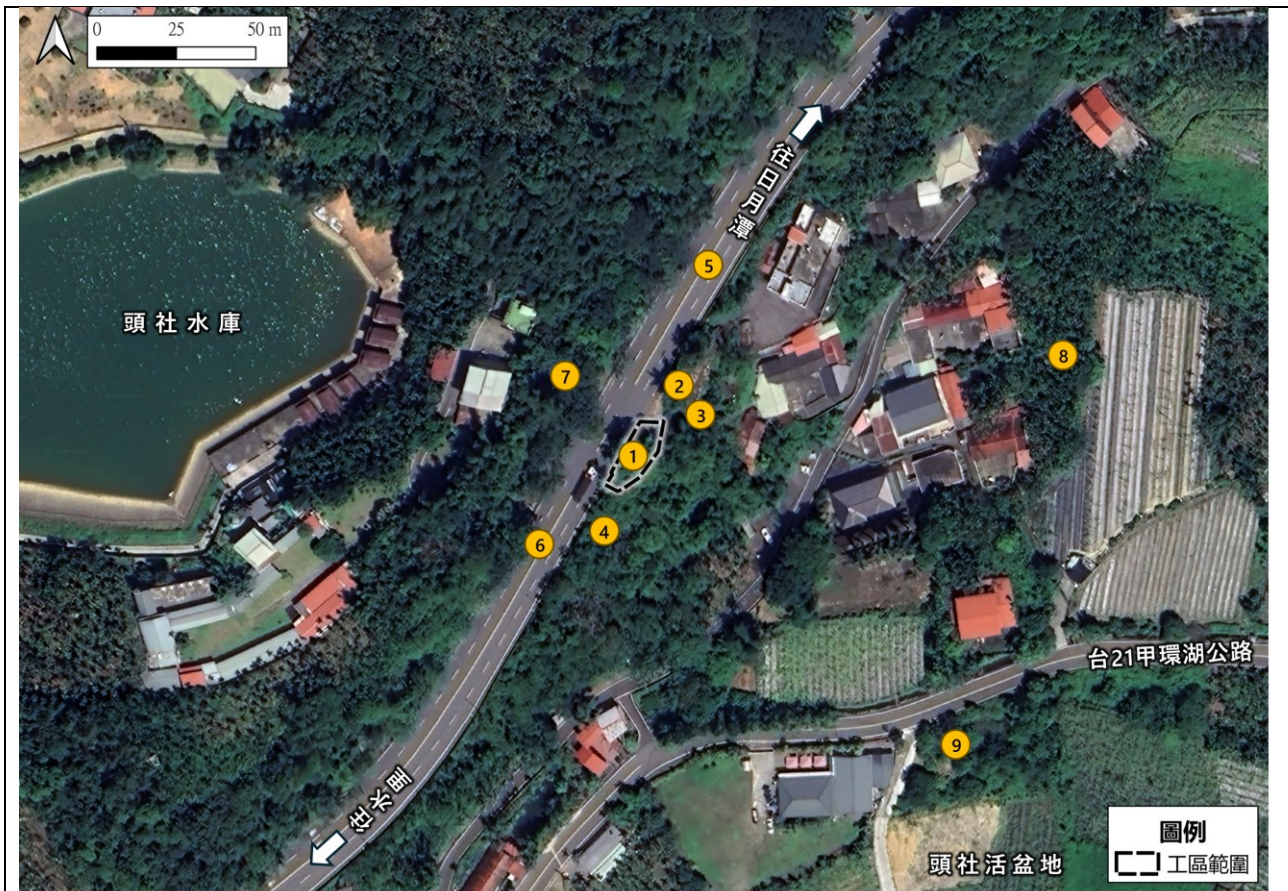
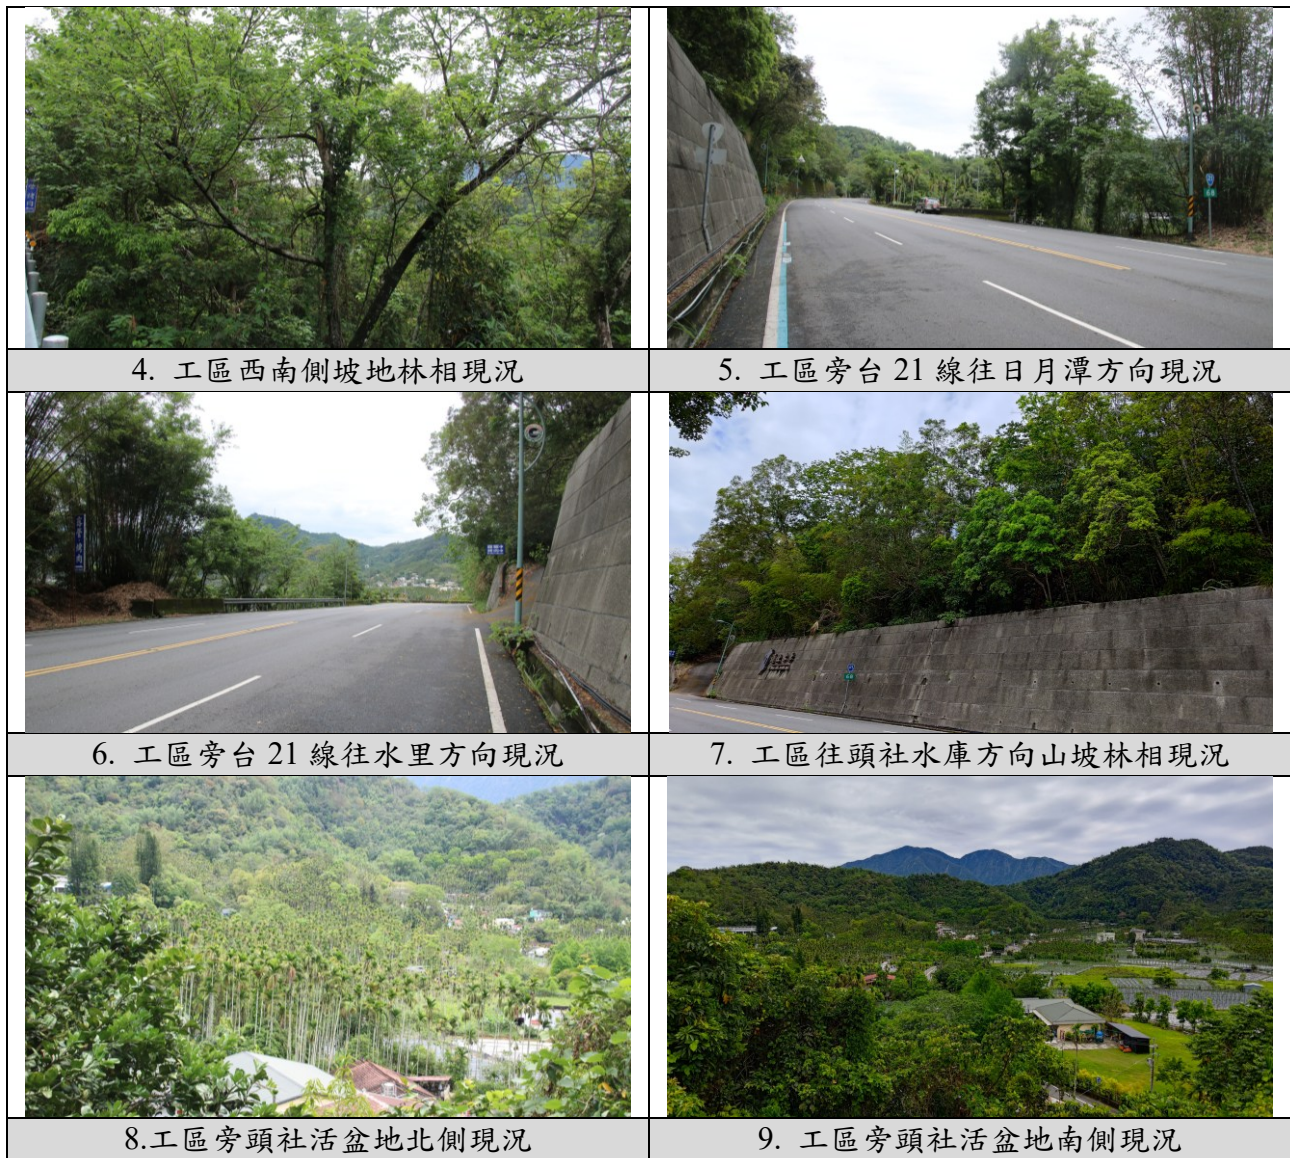
圖 2-5 工程範圍周邊棲地環境現勘照

整體而言，現況工區環境鄰近台 21 線及一般民眾住宅，易受既有人工構造物及人為利用影響，但工區周邊闊葉林、竹闊葉混合林、果園、檳榔園、農田等環境，可供生物棲息利用，仍具有相當高的生態價值。同時，工區位於闊葉林、竹闊葉混合林、農田、果園及檳榔園等環境邊緣，易吸引許多適應力強、喜好開闊環境的邊緣物種(Edge species)於此處活動，因此現場能觀測到的物種多樣性及數量相當豐富，但仍應考量人為造成的棲地破碎化及路殺影響。另外，本案工程主要位於陸域環境，未直接涉及水域，預計施工範圍不會擾動到周邊水域環境，工程施作仍應落實保育措施降低周邊水陸域環境之干擾，施工期間也應避免將工程廢棄物及汙水等排

放至工區前溝渠造成堵塞及汙染。工區周邊棲地環境及生物照如圖 2-6 及圖 2-5 所示。

1-1. 工區環境現況

1. **【迴避】**使用施工圍籬、警示帶或其他明顯標示等方式限制施工範圍，迴避非工程範圍之闊葉林帶與竹闊葉混合林等。
2. **【迴避】**工區西側闊葉林，能提供鳥類、哺乳類、爬蟲類、昆蟲等棲息使用，因此設為保全對象，後續工程施工期間應避免擾動。
3. **【減輕】**工程期間車輛、工具、機具及材料應於固定區域集中放置。在規劃鋪面、施工便道、臨時置料區及機具放置區時，應優先採用既有道路、既有裸露地或人為干擾區域，避免另行開闢便道或大面積移除植被。
4. **【減輕】**建議工程分段施作，避免一次性大面積植被破壞，以利當地動物暫時避難、棲息與移動。
5. **【減輕】**施作過程之含砂地表逕流應避免流入工區外山坡及排水溝渠造成溝渠堵塞及環境污染，並採取措施防治揚塵(如防塵網、灑水車)。
6. **【減輕】**施工期間於現場若採用噴漆方式施作，施作時務必注意風向，避免漆類等因風向關係飛落飄散於周邊陸域及水域生態環境，

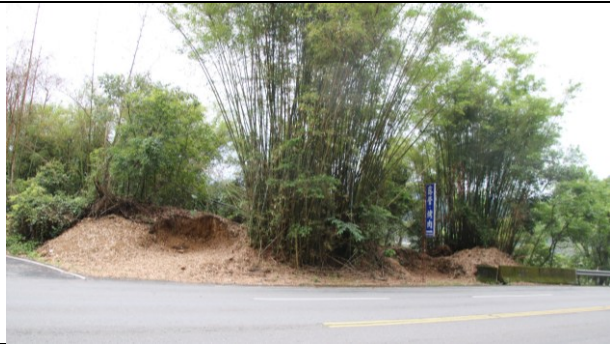
檢核團隊分別於 115 年 5 月 6 日至現地進行環境勘查，周邊棲地環境類型包含闊葉林、果園、檳榔園、農地、水庫、草生地、住宅、墓園、人工鋪面等。計畫工區緊鄰台 21 玉山景觀公路水里玉山線，台 21 線往北為日月潭，往南為水里，工區旁小路則可通往一般民眾住宅區、果園及檳榔園；工區西側鄰近頭社水庫，主要環境為由相思樹及構樹等組成的闊葉林，並有部分果園、檳榔園、住宅鑲嵌其中；東側為頭社活盆地，主要為住宅、農田、檳榔園及既有道路，並有果園及闊葉林鑲嵌其中；台 21 線工區側山坡地林相為由白匏子、血桐、蟲屎、構樹、江某、竹林等組成人為擾動較頻繁的初期演替竹闊葉混合林，並有部分民眾種植的果樹如龍眼及荔枝等等；工區現況主要也為人為擾動較頻繁的竹闊葉混合林，周邊為民眾零散種植的龍眼、荔枝、白香果及檳榔等，並有部分裸露地，且較難從台 21 線直接看到工區後的頭社活盆地。現勘期間可見台灣藍鵲、樹鵲、五色鳥、白頭翁、斯氏繡眼、紅嘴黑鵯等於周邊闊葉林、果園、檳榔園棲息活動，部分鳥類如紅嘴黑鵯、綠啄花、斯氏繡眼等等則從闊葉林中移動至竹林上枝條休憩活動，期間也發現小雨燕、赤腰燕、大冠鷲、鳳頭蒼鷹等鳥類於頭社活盆地上空盤旋移動。

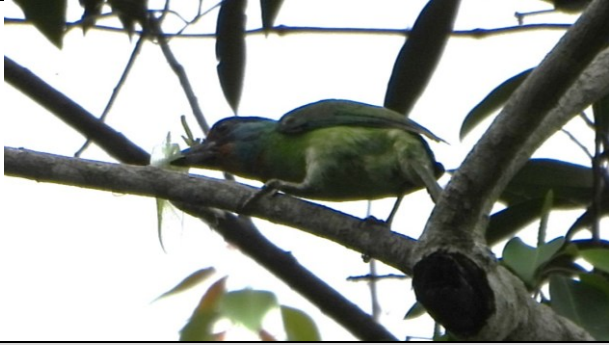
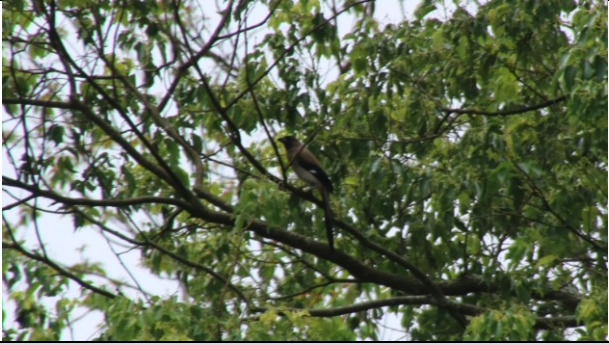
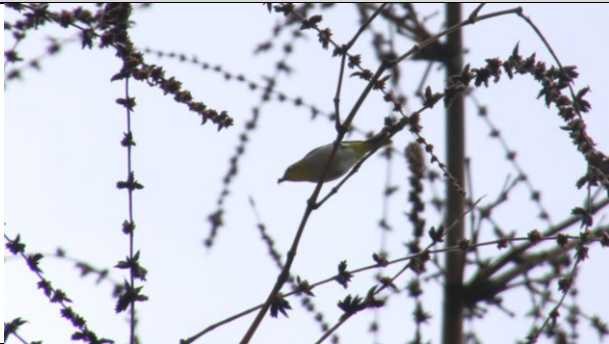
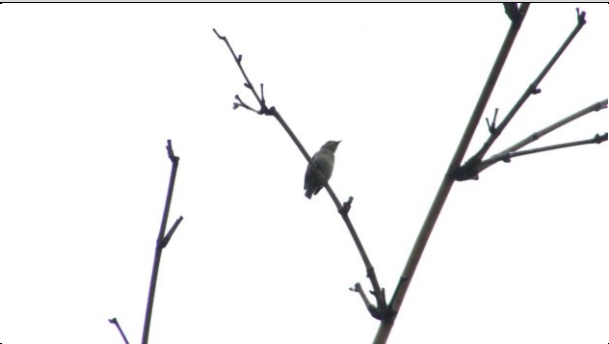
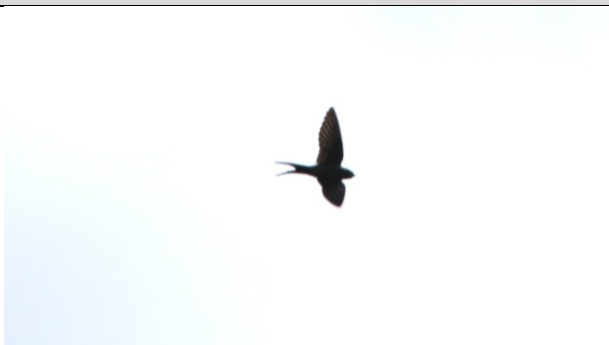
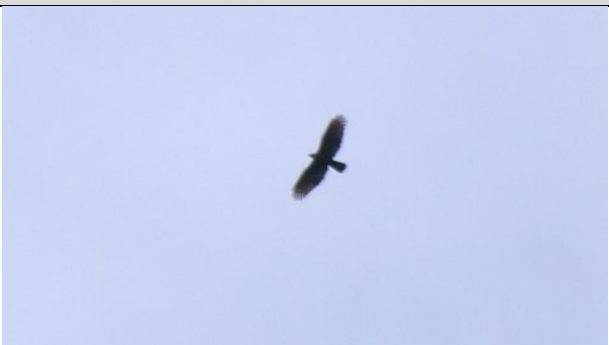
| 五色鳥捕食螳螂 | 樹鵲於樹林休息 |
| 斯氏繡眼吃竹子花蕊 | 綠啄花於竹子上停棲 |
| 赤腰燕飛過 | 鳳頭蒼鷹飛過 |

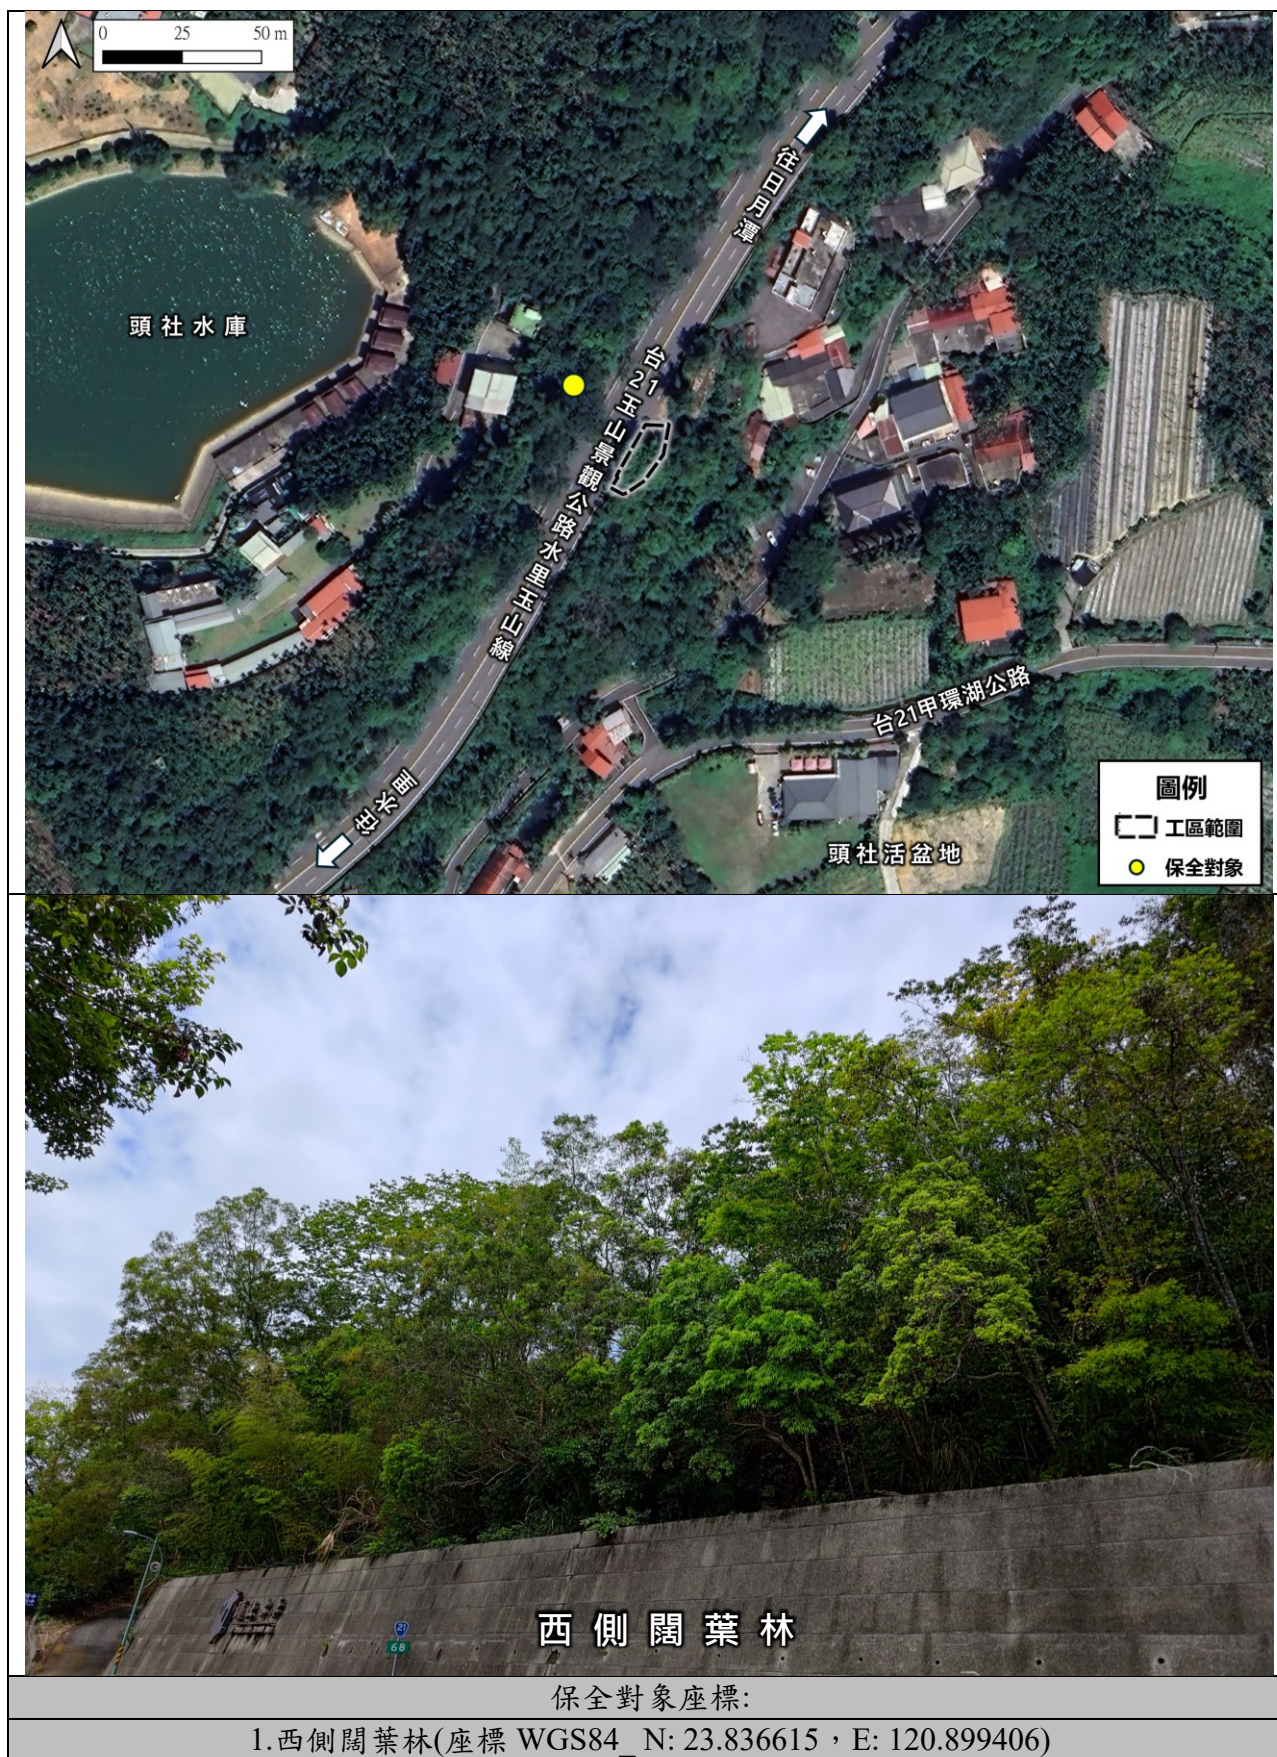
圖 2-7 生態保全對象影像及位置圖

本工區周邊闊葉林、竹闊葉混合林、果園、檳榔園、農田等不同類型環境為當地生物提供重要的生態服務係功能，故具其生態功能價值及生態敏感性，其中闊葉林、竹闊葉混合林，雖多屬演替初期之次生林，但為當地動物可利用棲息場域，亦可能為猛禽夜棲環境，且相較檳榔園、果園及農田的定期管理，闊葉林、竹闊葉混合林人為干擾頻度及程度較低。工區西側鄰近頭社水庫闊葉林，主要環境為由相思樹及構樹等組成的次生林，雖鄰近路旁易受人為輕微擾動，仍可作為野生動物躲藏及活動區域，為降低對於生態環境之擾動，計畫工區西側之闊葉林應採保全策略，作為潛在關注棲地(WGS84\_N: 23.836615, E: 120.899406)。生態保全對象現況及座標位置如圖 2-7 所示。

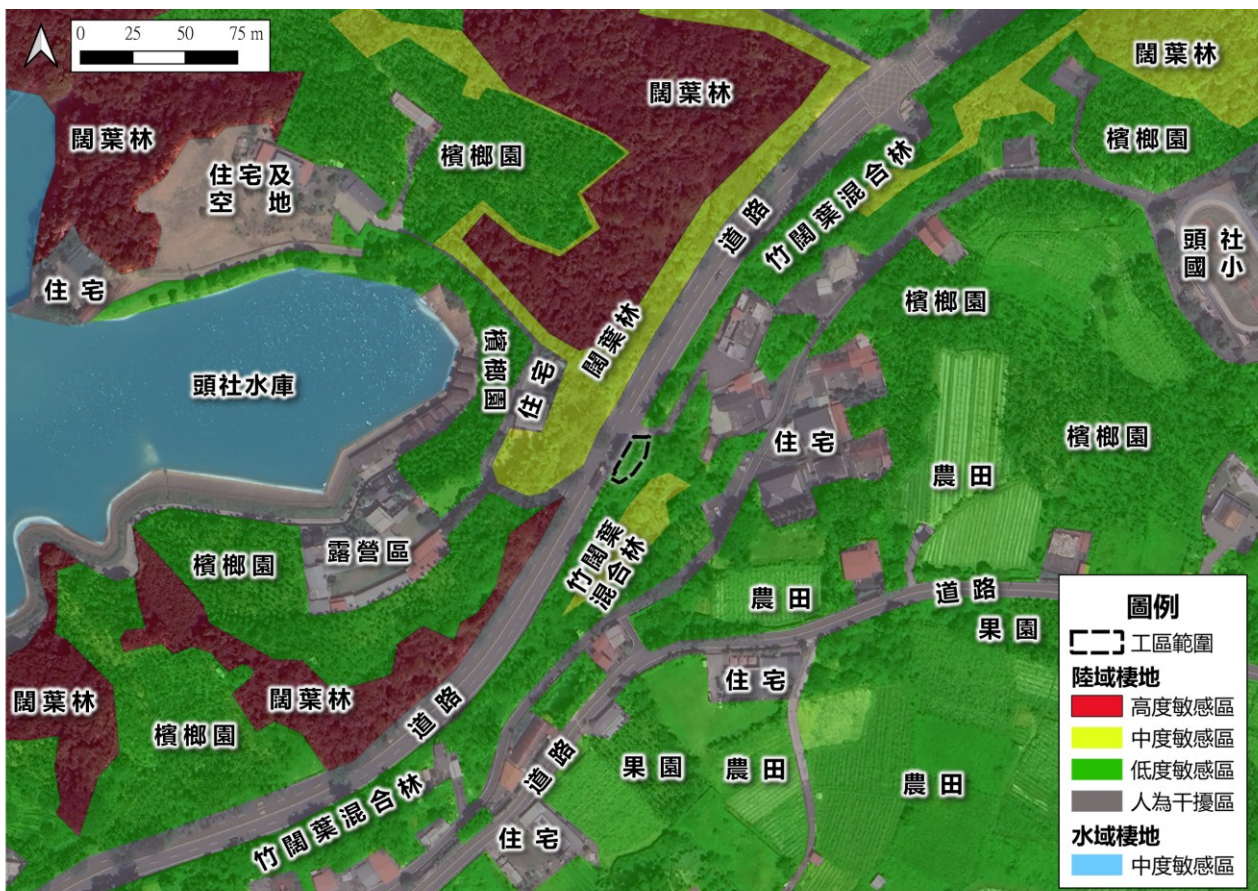
圖 2-8 曙光觀景台暨頭社田野遊憩設施優化工程\_生態關注區域圖

依據衛星影像、生態資料蒐集、棲地調查、生態保全對象及預計工程規劃等內容，將棲地依生態敏感度區分為高度敏感區、中度敏感區、低度敏感區及人為干擾區。水域部分，周邊頭社水庫水域環境雖為山區水生生物棲地，但因受人為利用及露營區遊客進出等活動影響，歸類為中度敏感區；陸域部分，計畫工區周邊人類不易進入闊葉林，並可供野生動物躲藏、棲息及利用，歸類為高度敏感區域，而鄰近路旁闊葉林、竹闊葉混合林等受易人為輕微擾動，仍可供野生動物覓食或停棲，歸類為中度敏感區域，另部分陸域環境如農田、檳榔園、果園、鄰近道路旁竹闊葉混合林等雖持續有人為活動，但經調查仍有鳥類、昆蟲等活動，歸類為低度敏感區，而道路、住宅等則人為活動干擾程度較大，定義為人為干擾區。生態關注區域如圖 2-8 所示。

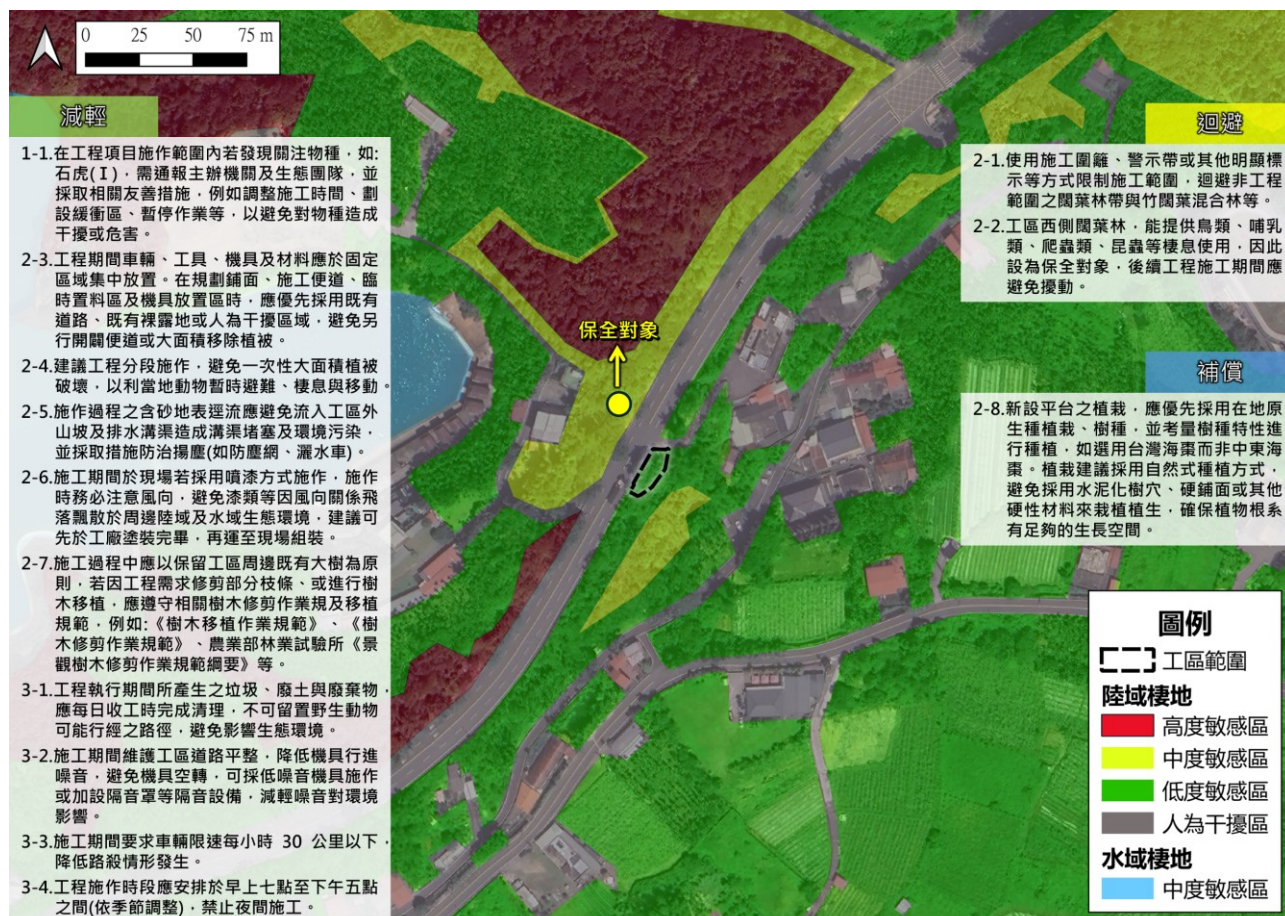
圖 2-9 保育措施圖

綜合考量生態資料蒐集、棲地調查、生態保全對象與預計工程方案等要項，評估預計工程方案對生態可能產生的影響及擬定生態保育對策，評估其可行性後依據迴避、縮小、減輕及補償等策略研提生態保育措施共計 13 項，並進行設計平面圖套繪生態保育措施(如圖 2-9 所示)供後續施工階段生態檢核落實執行，保育措施相關說明如下：

1. **【減輕】**在工程項目施作範圍內若發現關注物種，如：石虎(I)出沒或路殺紀錄，需通報主辦機關及生態團隊，並採取相關友善措施，例如

調整施工時間、劃設緩衝區、暫停作業等，以避免對物種造成干擾或危害。

建議可先於工廠塗裝完畢，再運至現場組裝。

7. **【減輕】**施工過程中應以保留工區周邊既有大樹為原則，若因工程需求修剪部分枝條、或進行樹木移植，應遵守相關樹木修剪作業規及移植規範，例如：《樹木移植作業規範》、《樹木修剪作業規範》、農業部林業試驗所《景觀樹木修剪作業規範綱要》等。
8. **【補償】**新設平台之植栽，應優先採用在地原生種植栽、樹種，並考量樹種特性進行種植，如選用台灣海棗而非中東海棗。植栽建議採用自然式種植方式，避免採用水泥化樹穴、硬鋪面或其他硬性材料來栽植植生，確保植物根系有足夠的生長空間。

1. **【減輕】**工程執行期間所產生之垃圾、廢土與廢棄物，應每日收工時完成清理，不可留置野生動物可能行經之路徑，避免影響生態環境。
2. **【減輕】**施工期間維護工區道路平整，降低機具行進噪音，避免機具空轉，可採低噪音機具施作或加設隔音罩等隔音設備，減輕噪音對環境影響。
3. **【減輕】**施工期間要求車輛限速每小時 30 公里以下，降低路殺情形發生。
4. **【減輕】**工程施作時段應安排於早上七點至下午五點之間(依季節調整)，禁止夜間施工。

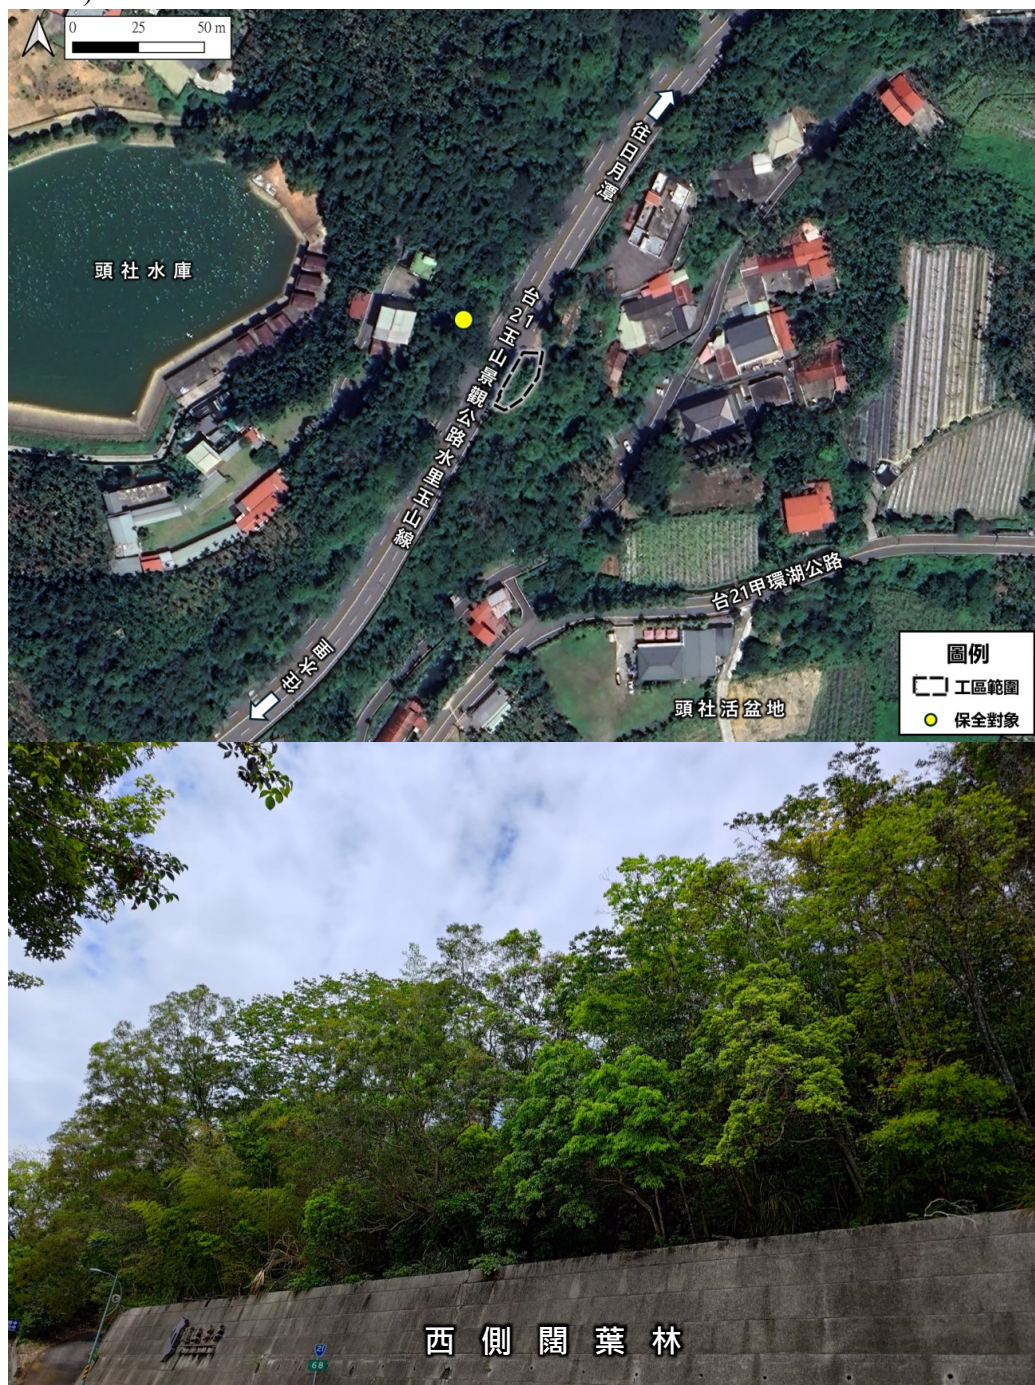
重要  
生態  
保全  
對象

計畫工區西側之闊葉林應採保全策略，作為潛在關注棲地(WGS84\_N: 23.836615，E: 120.899406)。
