# 璀璨明珠悠活休憩點統包工程

## 規劃設計階段生態檢核

執行單位：松楓生態服務有限公司

中華民國 111 年 02 月

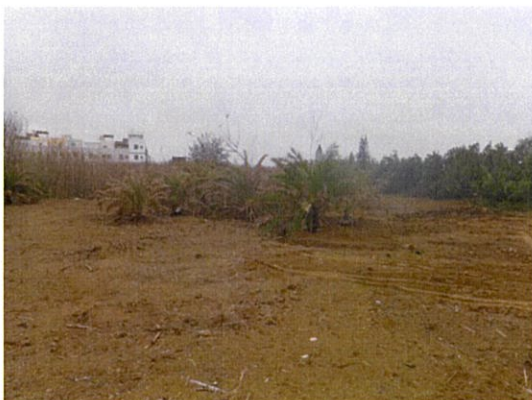
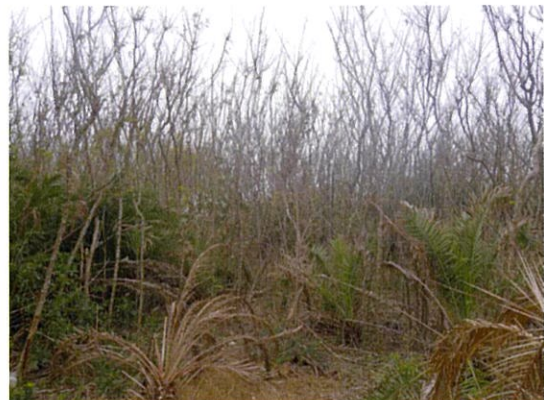
圖 4-1 現地環境照

本計畫於民國 111 年 2 月 11 至 13 日由生態團隊進場進行調查。自行車休憩區規劃設計於鐵線與鎖港兩里行政區之交界處，位於縣道 201 號之東側，施工面積約 1304.55 平方公尺，棲地類型多以道路、民宿等人造物及次生林為主。目前基地內已開始整地，除欲移植之臺灣海棗 (*Phoenix hanceana*) 外，並未見其他植物。

施工區域因鄰近主要幹道，道路旁多栽植無葉檉柳 (*Tamarix aphylla*)、木麻黃 (*Casuarina equisetifolia*)、臺灣海棗及小葉南洋杉 (*Araucaria heterophylla*) 等樹種作為防風林。基地環境周遭大致受外來強勢物種入侵形成銀合歡 (*Leucaena leucocephala*) 純林，林下生長少量臺灣海棗、龍舌蘭 (*Agave americana*)、月橘 (*Murraya paniculata*)、馬纓丹 (*Lantana camara*) 及巴西胡椒木 (*Schinus terebinthifolius*) 等，地被呈現乾枯狀態，植物型態以草本為主，其中以大黍 (*Panicum maximum*)、番杏 (*Tetragonia tetragonoides*)、倒地鈴 (*Cardiospermum halicacabum*) 為大宗，而開闢之荒廢地主要以雙花草 (*Dichanthium annulatum*)、變葉藜 (*Chenopodium acuminatum*)、蒺藜 (*Tribulus terrestris*) 及賽蜀豆 (*Macroptilium atropurpureum*) 等陽性植物較為優勢。

基地現況

銀合歡純林

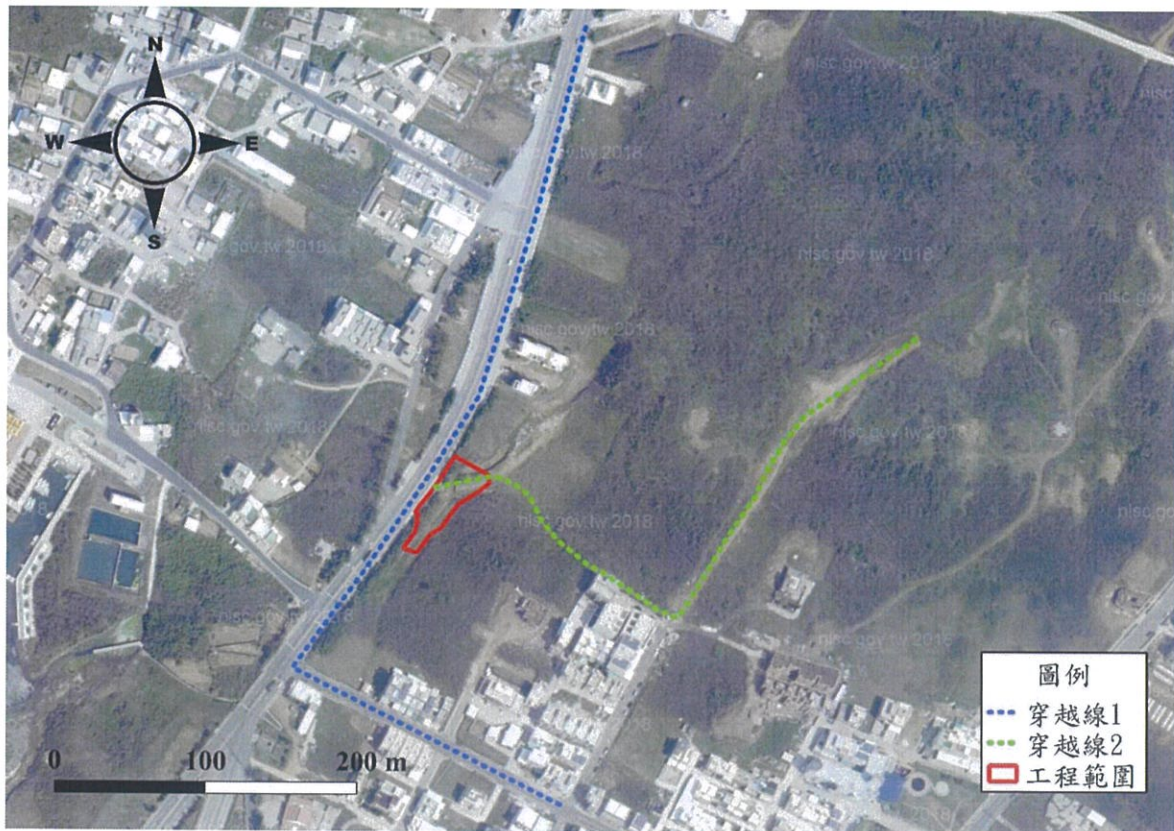
圖 4-2 調查樣線圖

依據 2 條調查路線(圖 4-2)記錄植物名錄，維管束植物共計有 32 科 52 屬 55 種，裸子植物 1 科 1 屬 1 種；雙子葉植物 27 科 40 屬 43 種；單子葉植物 4 科 11 屬 11 種。植物種類中以禾本科 7 種最多，菊科 5 種次之，詳細名錄請參考附錄一。

在兩條樣線上(圖 4-2)於清晨、下午及夜間時段各進行一次調查，以目擊與鳴叫聲記錄數量，總共發現 9 科 13 種鳥類，僅發現一種保育鳥類，屬於三級保育類，其他應予保育野生動物—紅尾伯勞，發現於開闢之基地中，因人為擾動而前來覓食昆蟲，其餘物種則為低海拔常見鳥類。本次調查記錄次數最多的是家八哥(*Acridotheres tristis*)與麻雀(*Passer montanus*)均為 30 隻，其次是白尾八哥(*Acridotheres javanicus*)有 21 隻，主要發現在住宅區之屋簷及電線杆上活動，共同特性是較能適應人為干擾環境，詳細鳥類調查名錄見表 4-2。

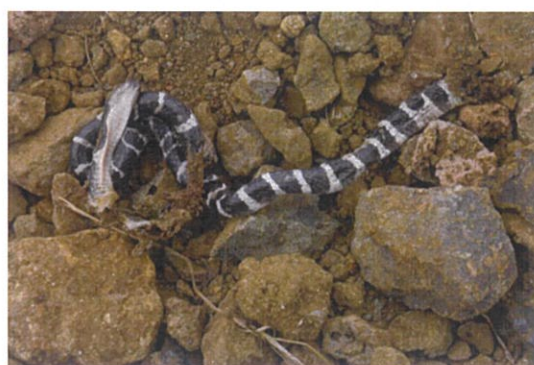
除了活體外，亦發現一筆雨傘節(*Bungarus multicinctus*)因整地而遭扼殺之記錄(圖 4-7)，不外乎顯示人類活動區域增加，與當地野生動物棲息範圍重疊，將造成野生動物面臨土地開發壓力、生活棲地減少問題。詳細爬蟲類調查名錄見表 4-3。

雨傘節(死亡個體)

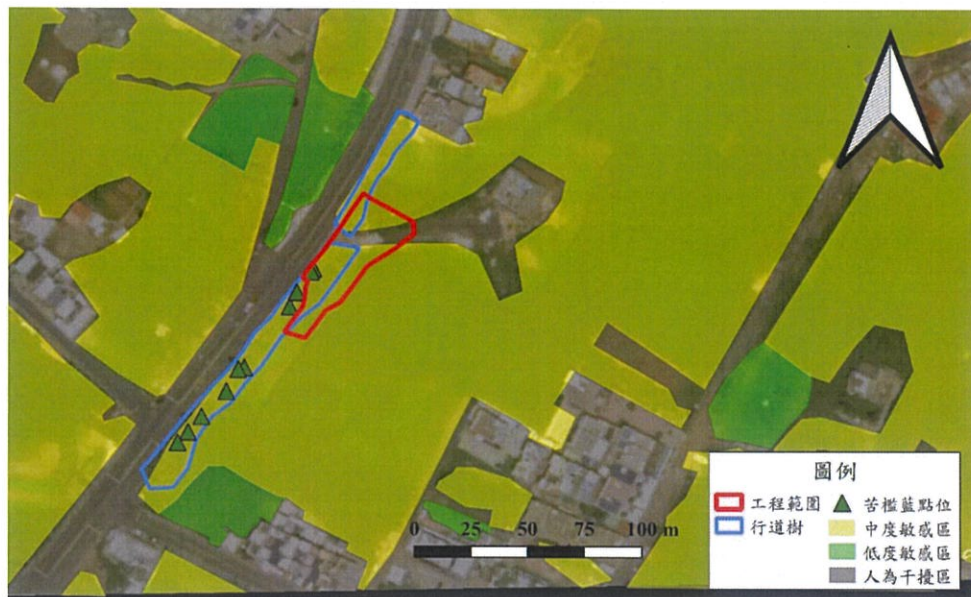
圖 5-2 澎湖璀璨明珠悠活休憩點工程生態關注區域圖

本工程之生態關注區域圖如圖 5-2，主要的生態保全對象為施工區西側的行道樹，包括無葉檉柳、臺灣海棗及小葉南洋杉等喬木，除了具有阻擋風砂侵襲之功效外，亦提供環境給生物棲息利用等間接效益，建議原地保留以維護當地自然環境，另外行道樹下方記錄稀有植物苦檻藍，建議一併原地保留作為關注對象，以維護物種多樣性。保全對象之現場照如圖 5-3，友善措施與保育對策如第柒節。

工程基地四周屬中至低度敏感區域，普遍物種與人類活動空間高度重疊，具有良好之適應能力，主要棲息於銀合歡次生林、草生地或住宅區周邊，將來施工過程中，應降低人為干擾程度，避免擾動施工區以外之棲地，維護既有的生態環境，以下為工程施作可能對生態造成的潛在風險：

1. 行道樹緊鄰施工區域，任意將其伐除會導致生物棲地減少，增加其生存壓力。
2. 行道樹下方記錄受脅植物苦檻藍，工程施作可能造成樹木移除或破壞，導致當地生物多樣性降低。
3. 野生動物大多於清晨或夜間進行狩獵、覓食等活動，若工程於夜間施工，過度的夜間照明，恐影響當地野生動物生理時鐘、繁殖及獵食行為。
4. 施工車輛頻繁進出計畫區，容易造成揚塵危害，使鄰近植物葉面遭砂土覆蓋，影響其生長狀況。另外若野生動物突然竄出，行駛車速過快恐提高路殺風險。
5. 大型機具作業期間如有野生動物誤入工區，容易造成其受傷或死亡，且工程或人為廢棄物若隨意丟棄，除環境受污染外，野生動物也可因誤食而死亡。

1. 既有行道樹除了具有阻擋風沙侵襲外，亦可提供生物棲息利用。建議以施工警示帶作為標示，保留基地周遭之行道樹，且樹木基部應禁止堆放材料，避免樹皮與根部受到傷害。如無法原地保留應依工程會訂定之移植流程辦理移植作業。
2. 行道樹下方記錄受脅植物苦檻藍，建議原地保留，以維護生物多樣性，如無法原地保留應依工程會訂定之移植流程辦理移植作業。
3. 樹木可行光合作用，降低大氣中二氧化碳的含量，同時形成綠廊空間，提供生物棲息環境，若因工程施作導致原有樹木被迫移除或移植，建議在完工後，惠請主管機關協助另尋他處補植原生樹種作為生態補償。
4. 非施工時間除工區警示燈外，應盡量降低夜間照明，避免光源溢散到路面外區域及干擾夜行性動物的活動及覓食。
5. 施工車輛運行，易造成揚塵產生，定時對施工道路及車輛進行灑水降低沙塵量，避免林木葉表面遭揚塵覆蓋。
6. 工程範圍設置圍籬，避免野生動物闖入工區，施工期間產生之工程廢棄物及垃圾應集中或加蓋處理，並帶離現場，避免野生動物誤食，此外建議使用低噪音機具及工法，降低施工噪音及震動對野生動物之影響。
7. 管控施工地區的土方、材料堆置區因施工所產生的泥水，並禁止隨意排放造成污染及阻塞，以維護該地區原有的自然環境。
8. 工程施作期間，車輛行駛於工區周圍應放慢車速，降低野生動物遭路殺之機率。

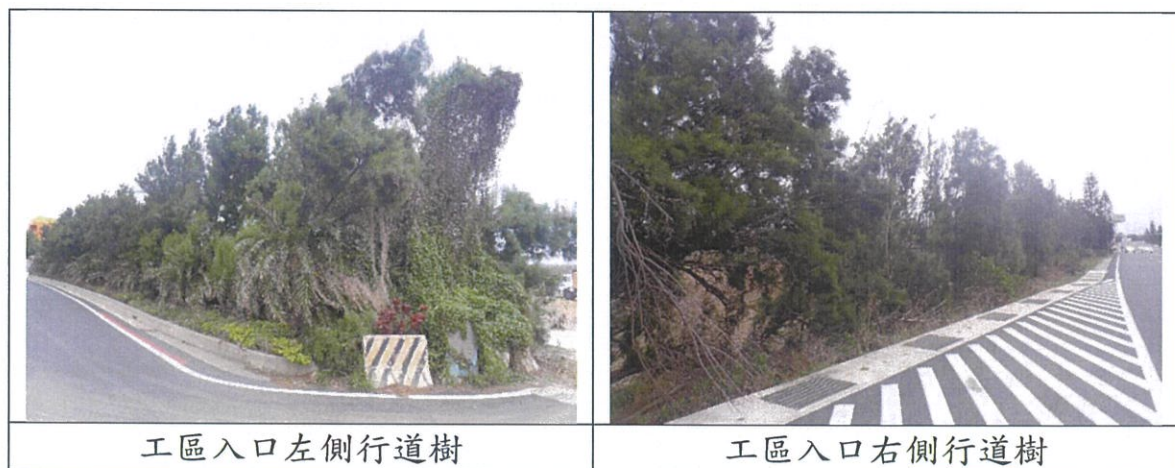
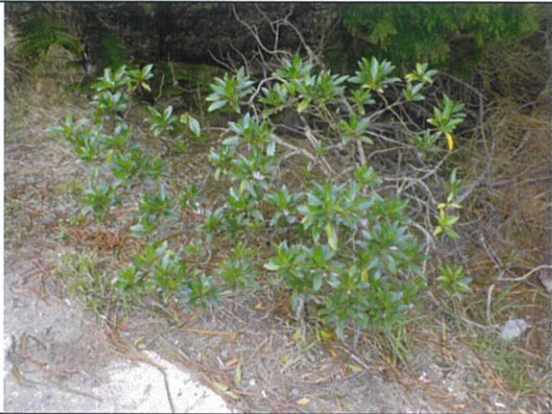
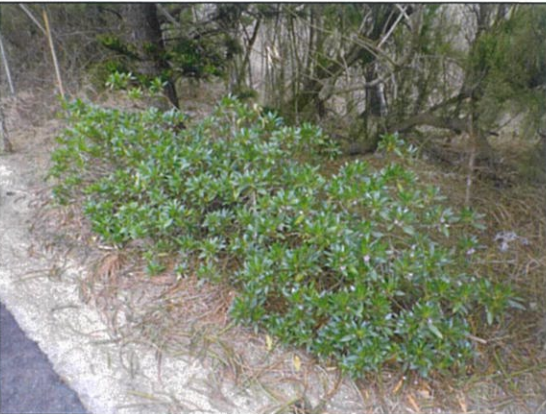
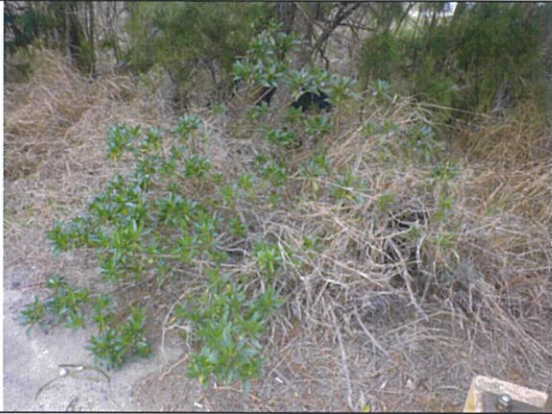
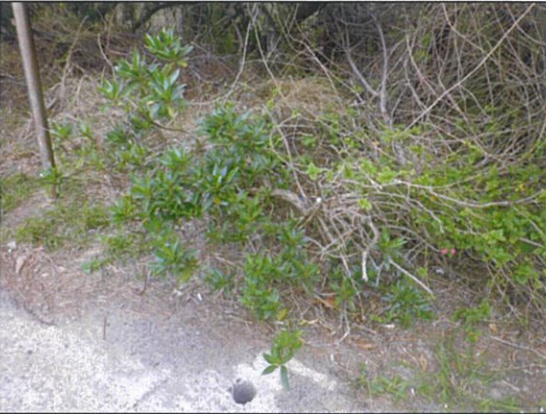
圖 5-3 生態保全對象照片

| <p>苦檻藍 01</p> <p>座標(TWD97)：107221,2603896</p> | <p>苦檻藍 02</p> <p>座標(TWD97)：107220,2603895</p> |
| <p>苦檻藍 03</p> <p>座標(TWD97)：107211,2603887</p> | <p>苦檻藍 04</p> <p>座標(TWD97)：107211,2603879</p> |
| <p>苦檻藍 05</p> <p>座標(TWD97)：107190,2603852</p> | <p>苦檻藍 06</p> <p>座標(TWD97)：107187,2603852</p> |

| <p>苦檻藍 07<br/>座標(TWD97)：107183,2603842</p> | <p>苦檻藍 08<br/>座標(TWD97)：107171,2603831</p> |
| <p>苦檻藍 09<br/>座標(TWD97)：107165,2603824</p> | <p>苦檻藍 10<br/>座標(TWD97)：107160,2603820</p> |

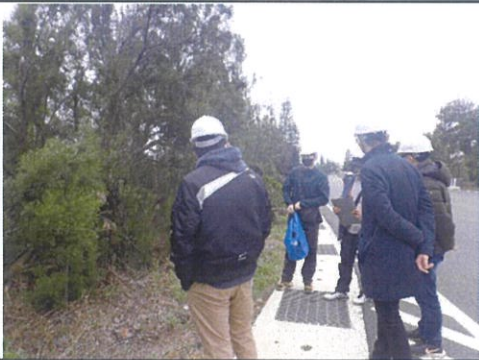
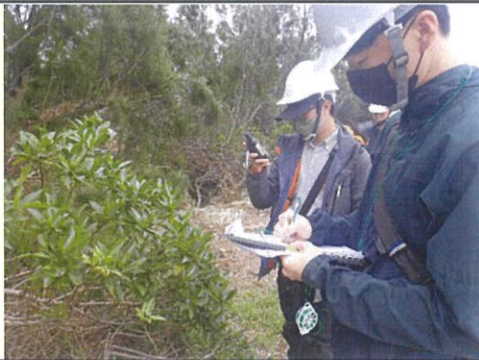
上一章部分生態關注對象因棲地與工程施作範圍相衝突而無法原地保留，針對重疊範圍已於民國 111 年 2 月 11 日邀請主管機關、施工單位及生態團隊三方一同至現地進行樹木清點與記錄，以評估行道樹移植與否，篩選原則依下列條件：

1. 樹種：外來入侵植物或陽性速生樹種建議移除。
2. 生長情形：患有病蟲害、樹勢傾斜、主幹腐朽等形質不良者，建議移除。
3. 移植可行性條件：樹基鄰近構造物或樹根附著基盤而無法製作根球，切割後樹種無法存活或存活率低之情形則建議移除。

| 樹木清點資料表 | | | |
|---|---|---|---|
| 處置建議 | 移除 | 移除 | 移植 |
