八田與一紀念園區-八田技師故居群修復再利用計畫暨設計  
監造案

結案報告書

主辦單位 交通部觀光局西拉雅國家風景區管理處

承攬廠商 中冶環境造形顧問有限公司

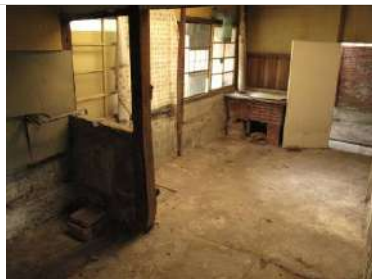
18. 增建部分-水泥砂漿粉光\*

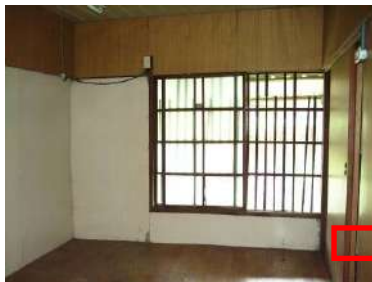
13. 6 帖和室牆面(現況)\*

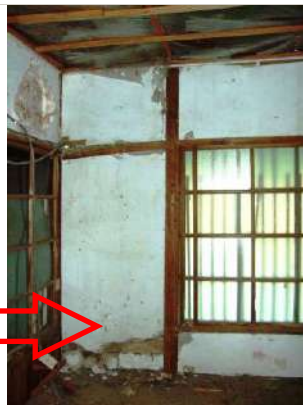
14. 6 帖和室牆面  
(夾板拆除後)\*

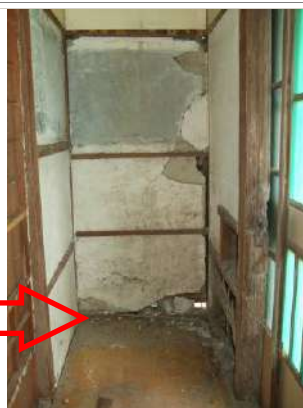
18. 三夾板拆除裝修後，  
內為真壁<sup>\*注5</sup>

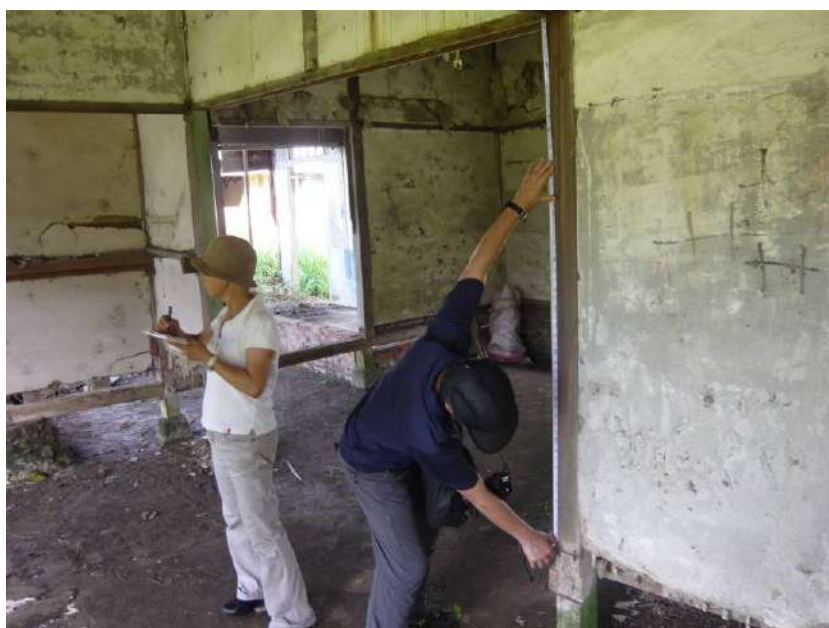
編號 4 其原始建築圖面與編號 3 同，但編號 4 並無增建洋間。本建物現況地板及門窗全毀，壁面亦多頹圯，屋瓦仍為原先日本黑燻瓦。藉由本棟建物，可清楚判讀其柱樑與地板結構（如地基形式與各種空間高度）。

本室內空間容易判讀，助於了解本區建物  
(2009.06 中冶拍攝)

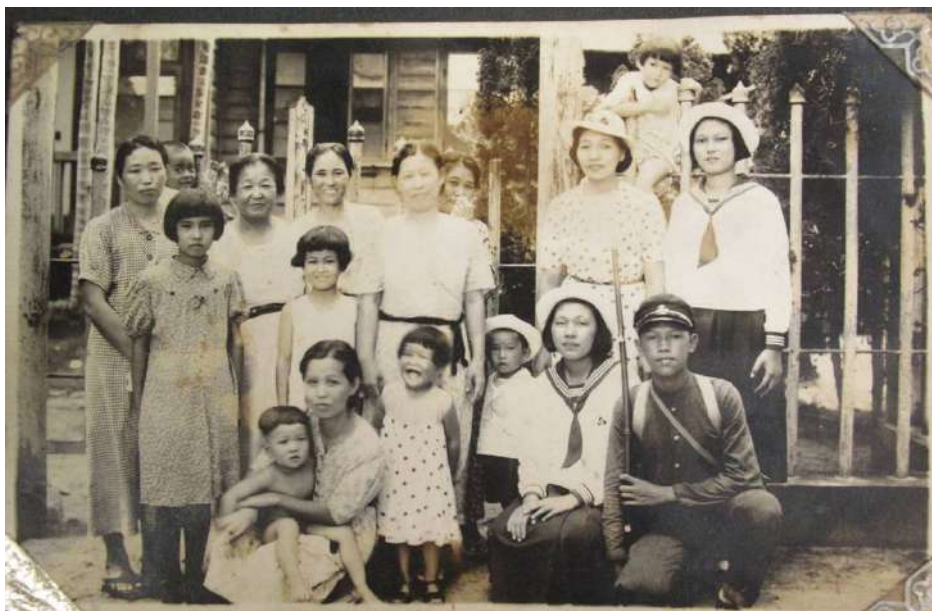
照片拍攝地點為編號 2(八田故居)大門前，其圍牆為鐵欄杆形式

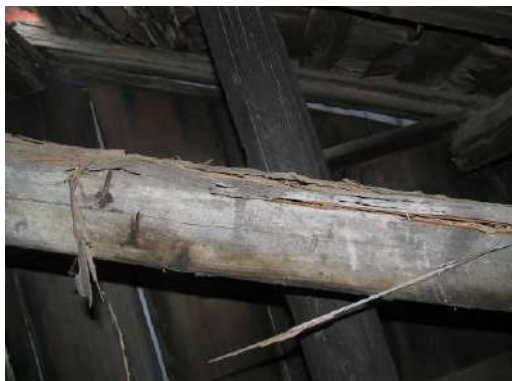
【照 1】屋架內木構件遭受白蟻蛀蝕嚴重

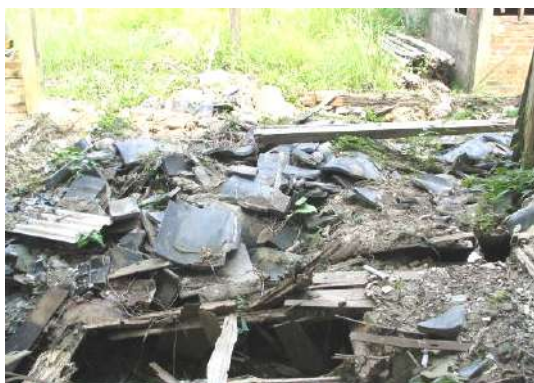
【照 12】區大部分區域倒塌且構件佚失現況

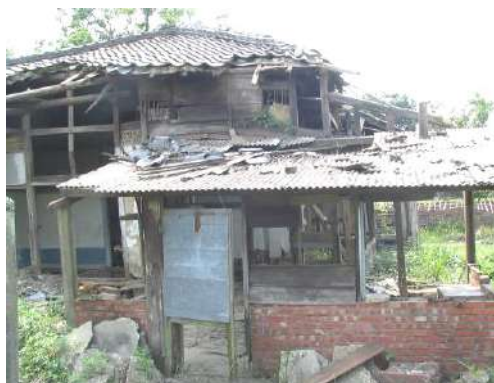
【照 9】C 區上部屋面板及構件損壞現況
