# 交通部觀光署日月潭國家風景管理處

## 大竹湖東段自行車道串聯工程（施工期間）

### 環境友善措施檢核表

交通部觀光署日月潭國家風景管理處  
大竹湖東段自行車道串聯工程（施工期間）  
2025年5月現勘紀錄

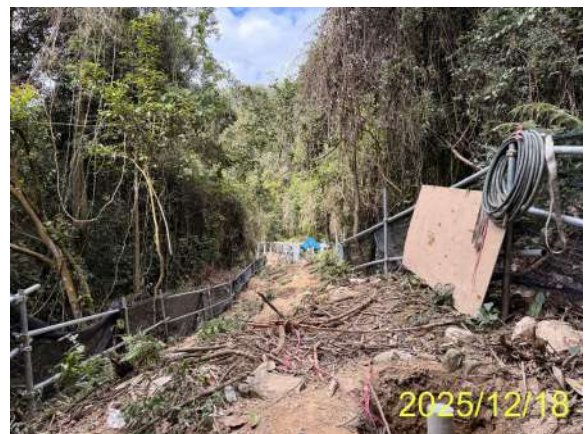
施工區內現況

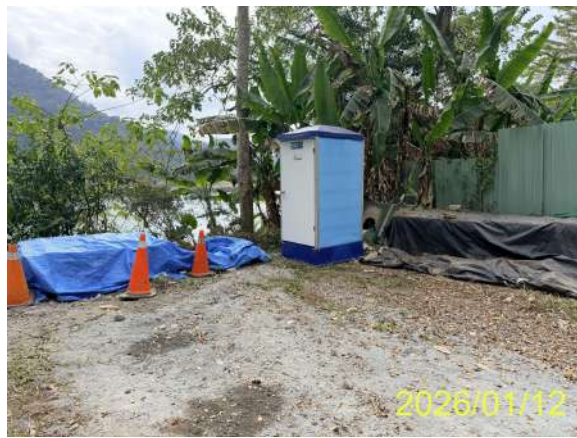
材料暫置區已妥善覆蓋

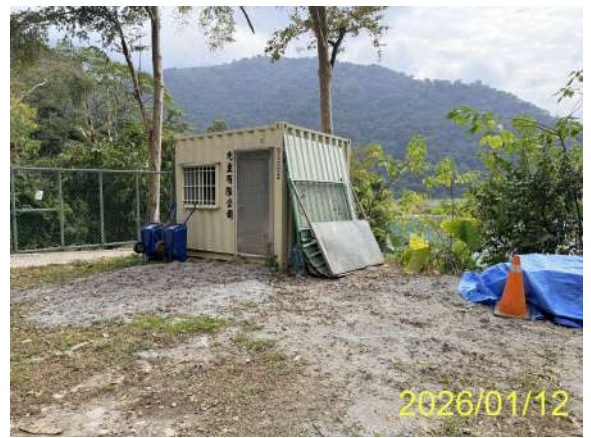
材料暫置區已妥善覆蓋

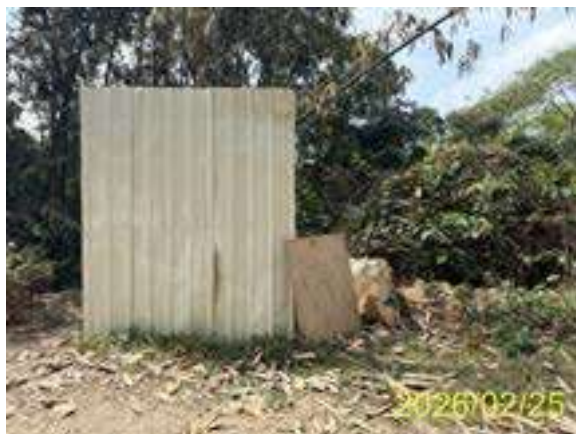
發電機位置可設置警示

1. 本月(02)工區外道路有無主浪犬持續出沒,請注意其是否影響遊客或工作人員,並請注意工區內垃圾及廚餘應當日移出區外,以避免其長期聚集。
2. 施工路線及材料運輸路線兩旁之喬木,已進行保護避免損傷。持續複核結果已落實,後續隨路線東延,請依序包覆。
3. 發電機組設於路旁其纜線下放至工區部份,應注意是否影響週邊低矮植被,及同時形成導水情況,此部份將持續關注,並於完工前予以復舊。於既有道路旁放置發電機處,除現有掩蔽方式外,應再放置三角錐或其它警示標誌。

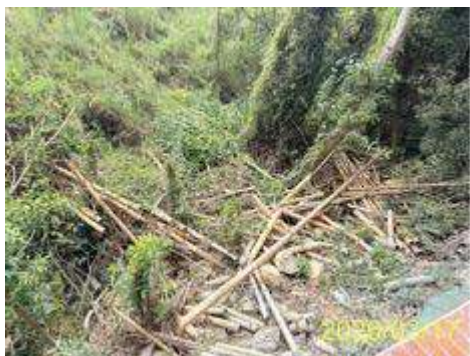
圖7. 竹材廢料堆置於邊坡

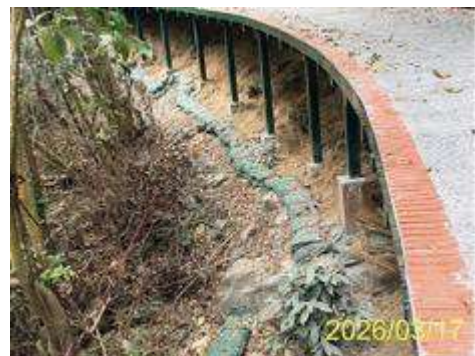
圖8. 邊坡砂包防護措施

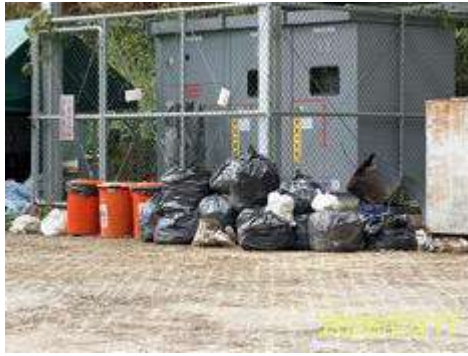
圖9. 工區廢棄物堆積現況

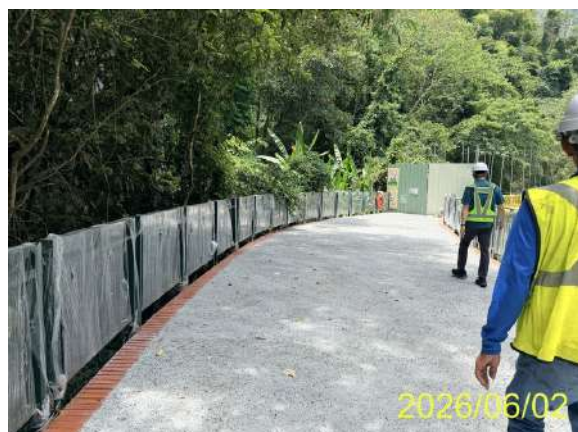
步道鋪面施作路況

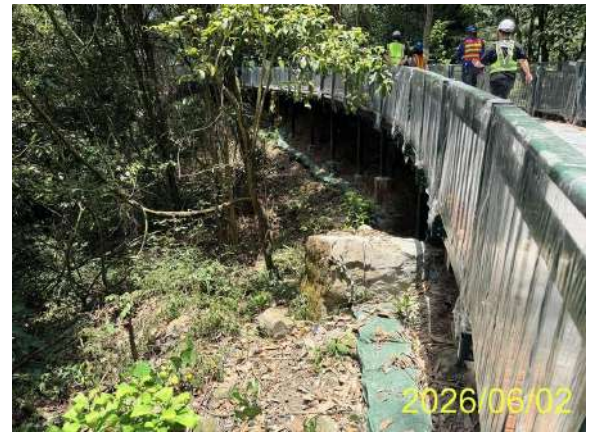
步道橋下溪谷砂包防護（另一角度）

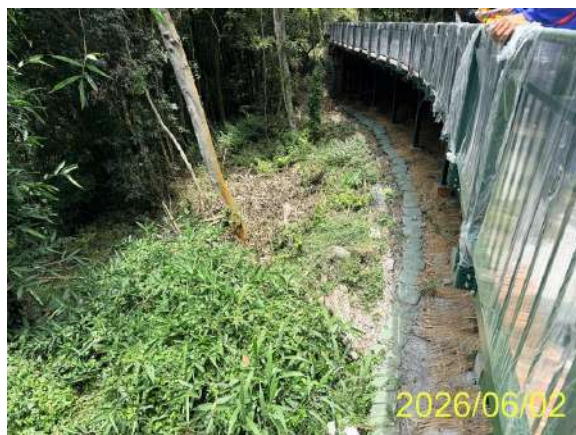
步道橋側邊坡自然草本植被回復

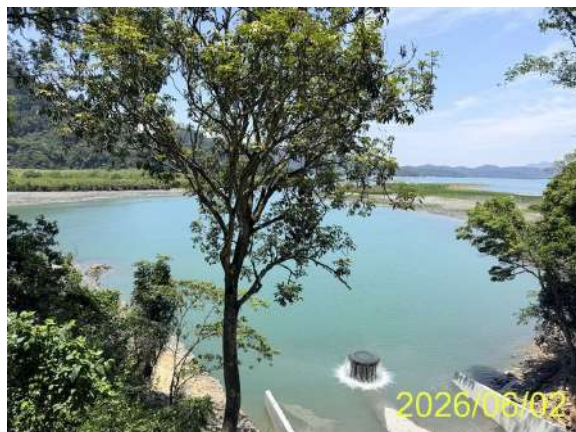
大竹湖水域全景（溢流口正常出水）
