# 大竹湖南段自行車道串連工程 設計階段生態檢核計畫書

主辦機關：交通部觀光署日月潭國家風景區管理處

設計單位：青境工程顧問有限公司

中華民國 115 年 6 月

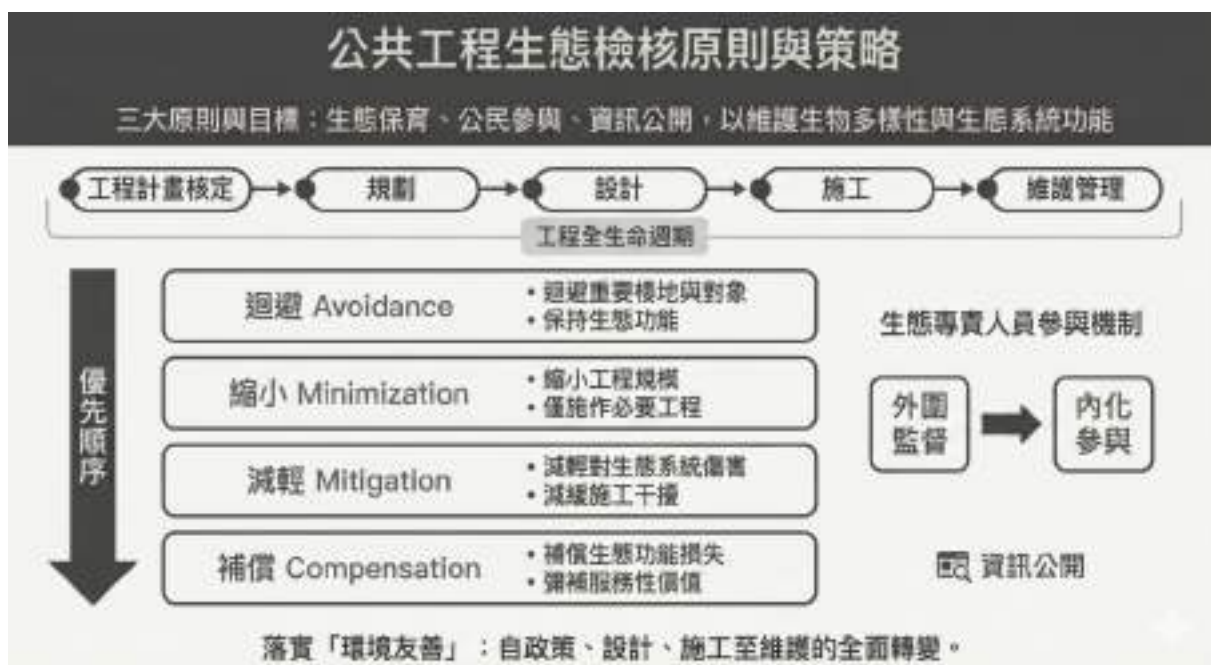
圖 1、公共工程生態檢核原則與策略

公共工程生態檢核注意事項將工程依其生命週期分為工程計畫核定、規劃、設計、施工及維護管理等五階段，並依迴避、縮小、減輕及補償之順序進行生態保育策略考量（圖 1）：

- 著重於生物多樣性乃至於生態系統功能及整體服務性價值之考量為生態檢核之目標。
- 藉由生態專業人員於每一階段參與，同時保持資訊公開，為生態檢核制度之基本方法。
- 本於「環境友善」（Environmental Friendly）原則，逐步落實自政策面之改變、設計面之改善、施工面之改良至維護面之轉變。
- 生態專責人員之角色，應由工程外圍之監督者，逐步轉變為內化參與之協作者。

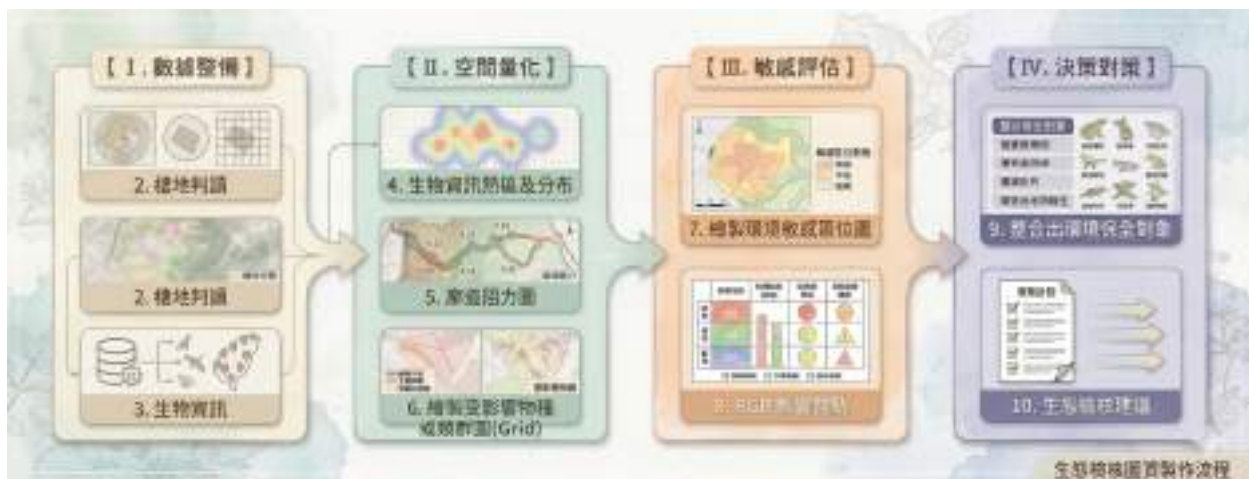
圖 2、生態檢核形成過程

生態檢核整體而言著重於生物多樣性乃至於生態系統功能及整體服務性價值之考量為目標，藉由生態專業人員於每一階段參與，同時保持資訊公開，為生態檢核制度之方法。整體生態資料蒐集、調查及評析原則分述如下：

- 記錄、分析生態現況：瞭解施工範圍內之陸水域生態、生態關注區域，作為工程方案選擇與辦理後續生態環境監測之依據。
- 善用、尊重地方知識：透過在地資訊蒐集與地方溝通，瞭解當地對環境之知識、文化及土地倫理。
- 生態保育概念融入工程方案：於施工前、施工中及完工後進行生態調查，掌握工程施工過程中環境變動情形，並評估生態保育措施執行成果。

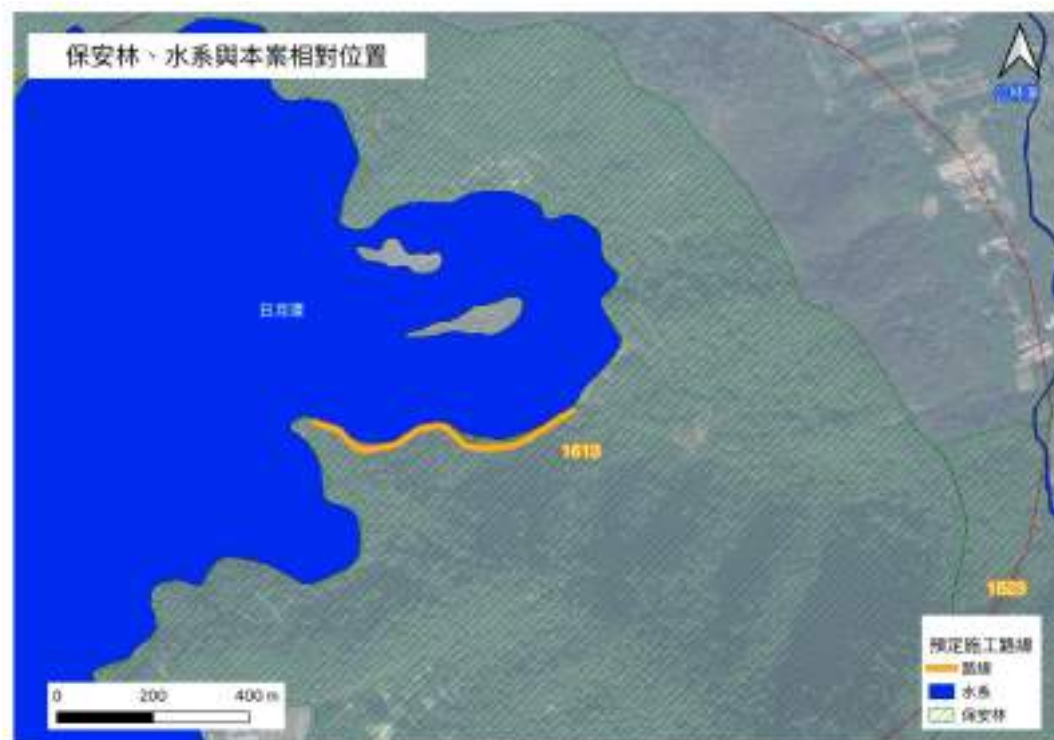
圖 5、保安林、水系與本案相對位置

案址周邊並有保安林分布，與預定路線最近距離甚近（圖 4，路線於樁號 1613 附近貼近保安林界線），路線施作應避免影響保安林之水土保持及棲地功能，並注意逕流是否流經保安林匯入鄰近之公林溪。

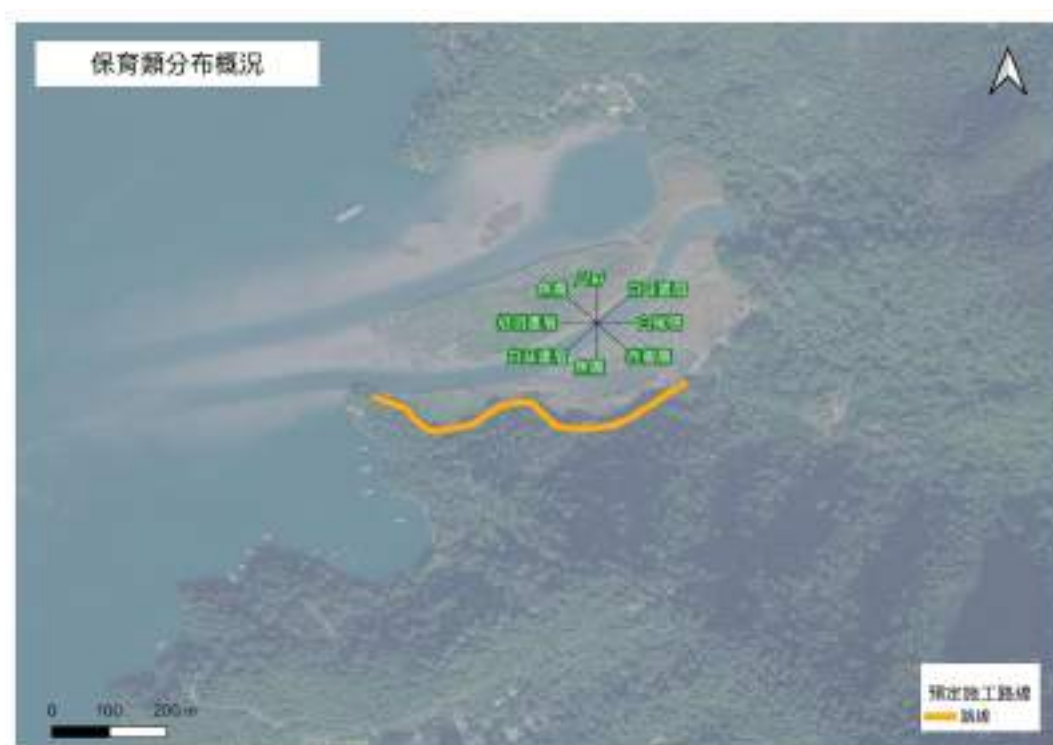
圖 12、保育類分布概況

保育類分布概況（圖 12）顯示，路線周邊記錄有魚鷹（鶚）、八哥、白耳畫眉、冠羽畫眉、白尾鳩及赤腹鷹等保育類物種活動；潛在影響物種或類群網格分析（圖 13）則顯示，路線所在網格記錄有繡眼畫眉、翼莖粉蝶、忍冬葉冬青原變種等物種，鄰近網格另有八色鳥、頭烏線、大冠鷲、大葉栲等應注意物種或類群分布，於細部設計及施工規劃時應納入迴避及友善措施考量。

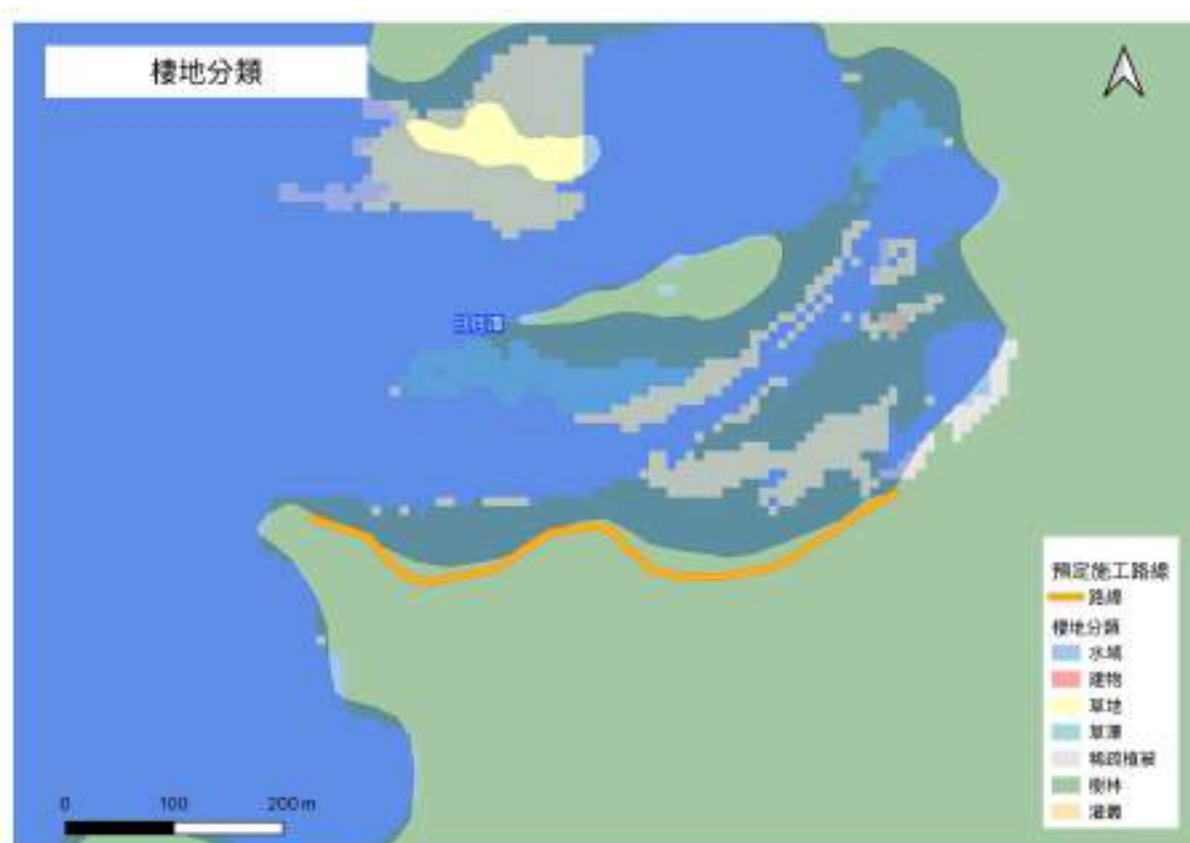
圖 14、棲地分類與本案相對位置

依生物資訊分布、熱區、棲地分類及廊道阻力推估等圖資整合判釋，本案棲地分類如圖 14 所示：路線沿日月潭湖岸線布設，緊鄰水域及濱湖樹林／灌叢棲地邊緣，屬水陸交界

帶之典型配置。

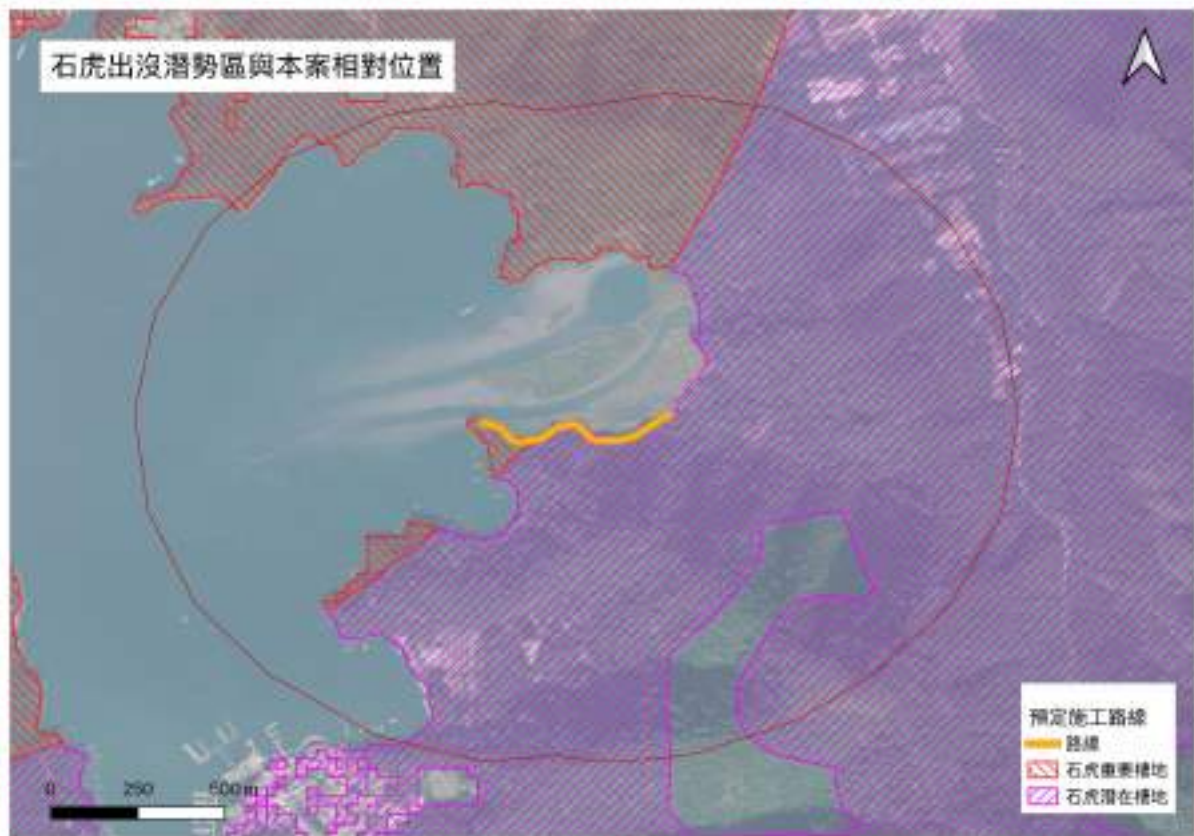
圖 18、石虎出沒潛勢區與本案相對位置

由石虎出沒潛勢分析（圖 17）可見，路線西段緊鄰石虎潛在棲地邊界，雖非石虎重要棲地核心範圍，惟因案址周邊路殺等紀錄有限（詳附件一），無法完全排除具邊緣性活動之可能，建議施工前以自動相機調查確認現況。路殺資訊分布（圖 18）另顯示，路線沿線及鄰近區域已有青蛇、赤尾青竹絲、盤古蟾蜍、黑眶蟾蜍及龜殼花等物種路殺紀錄，顯示本路段為兩棲爬行類活動熱點，未來施工便道及營運期自行車道均應納入路殺防範措施。

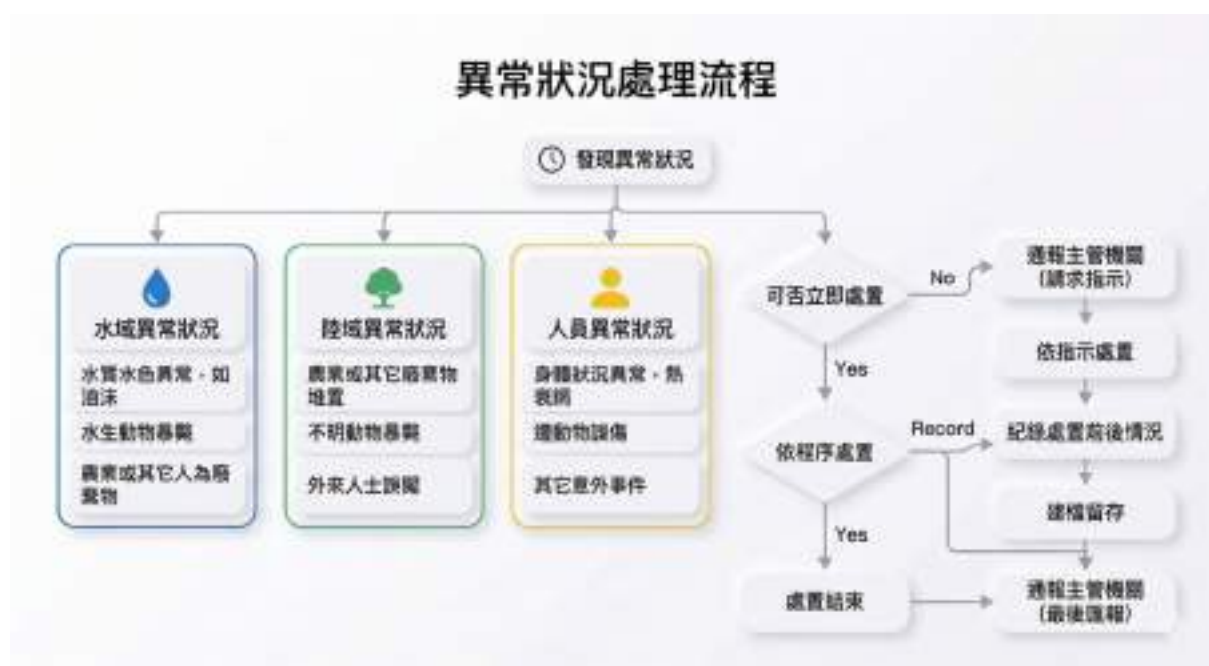
圖 20、異常狀況處理流程

當發生異常狀況時，處理流程如下（圖 19）：

1. 發現異常狀況：由監造單位、生態人員、施工單位或民眾發現並通報。
2. 初步判斷：評估異常狀況是否可立即處理（如將誤入工區之動物引導回棲地）。
3. 通報主管機關：若無法立即處理，立即通報工程主管機關。
4. 研擬解決方案：主管機關召集生態專責人員、施工單位等相關單位共同研擬對策。
5. 採取應變措施：執行解決方案並持續追蹤處理情況。
6. 確認處理完成：確認異常狀況已妥善解決，並完整記錄處理結果。
