Siraya National Scenic Area

100 年度西拉雅國家風景區植栽規劃設計準則研擬案  
結案報告書

主辦單位：交通部觀光局西拉雅國家風景區管理處

執行單位：國立澎湖科技大學

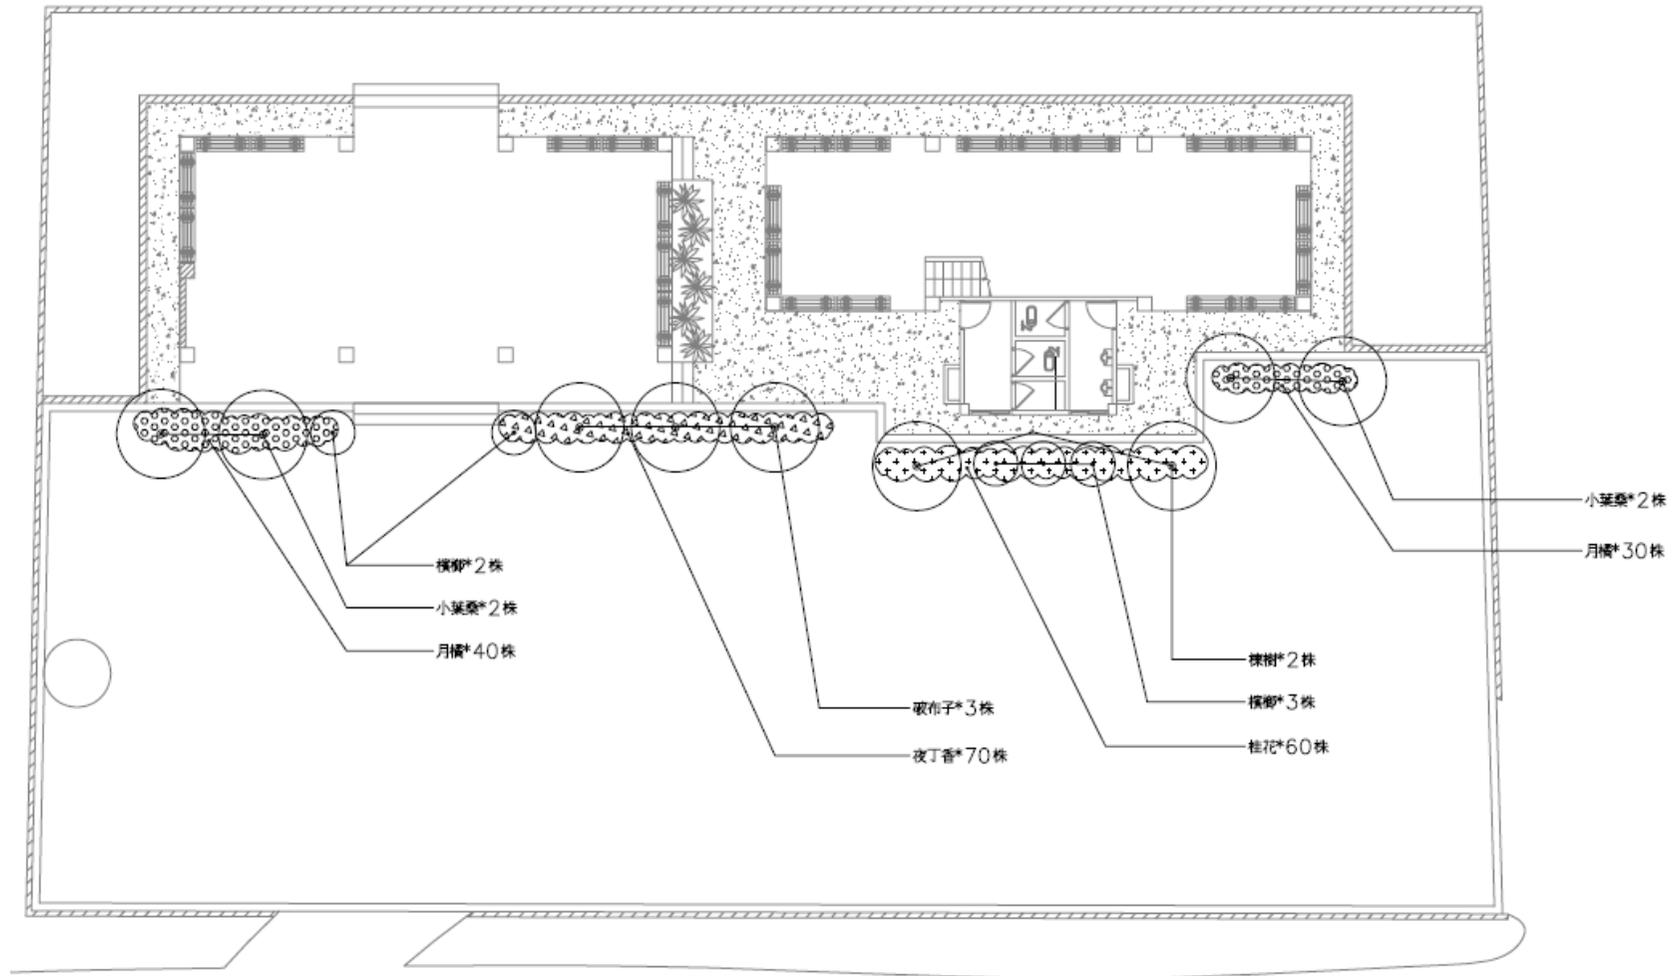
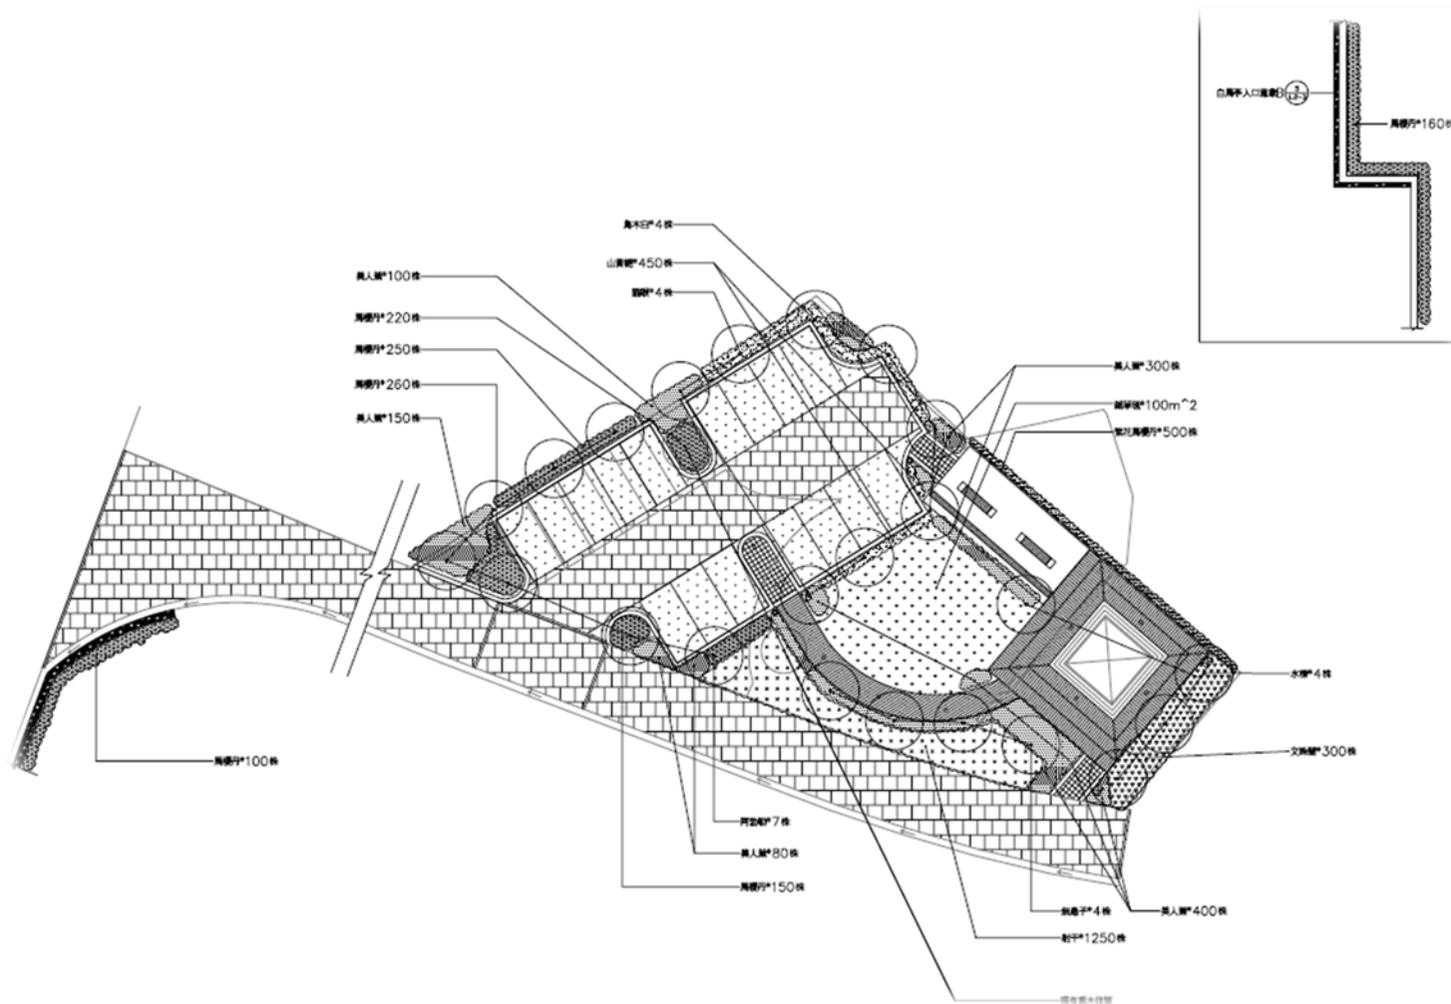
附圖 1-4. 95 年度大埔鄉白馬亭步道及停車場興建工程設計圖-1

樹種	應有 株數	實際 株數	株距	生長情況(株)			藤蔓覆蓋率%(株)*			葉片梢枯率%(株)*			枝條蟲蝕率%(株)*			
				良	不良	死亡	0	1	2	3	0	1	2	3		
檳榔	5	未見														
小葉桑	4	未見														
月橘	70	未見														
破布子	3	未見														
夜丁香	70	未見														
桂花	60	未見														
棟樹	2	未見														
美人蕉	1030	未見														
馬纓丹	1140	未見														
紫花馬纓丹	500	未見														
烏柏	4	未見														
山黃梔	450	未見														
龍眼	4	未見														
阿勃勒	7	未見														
無患子	4	未見														
水柳	4	未見														
文殊蘭	300	未見														
射干	1250	未見														
草毯	100(m <sup>2</sup> )	未見

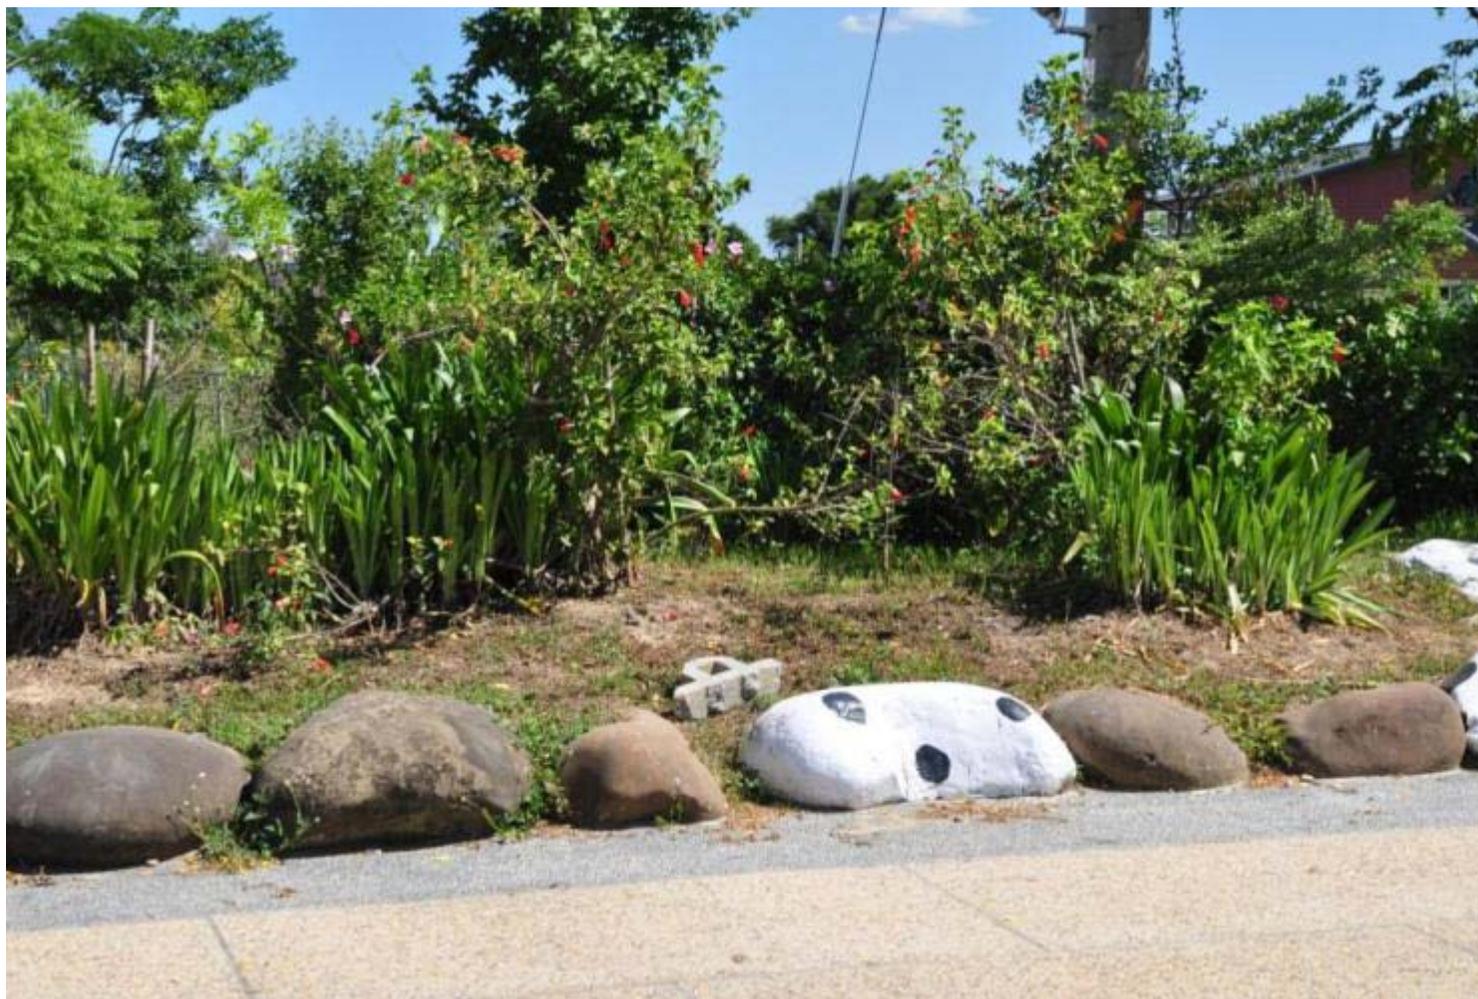
A. 蜘蛛百合生長情況
