八田與一紀念園區-八田技師故居群修復再利用計畫暨設計  
監造案

結案報告書

主辦單位 交通部觀光局西拉雅國家風景區管理處

承攬廠商 中冶環境造形顧問有限公司

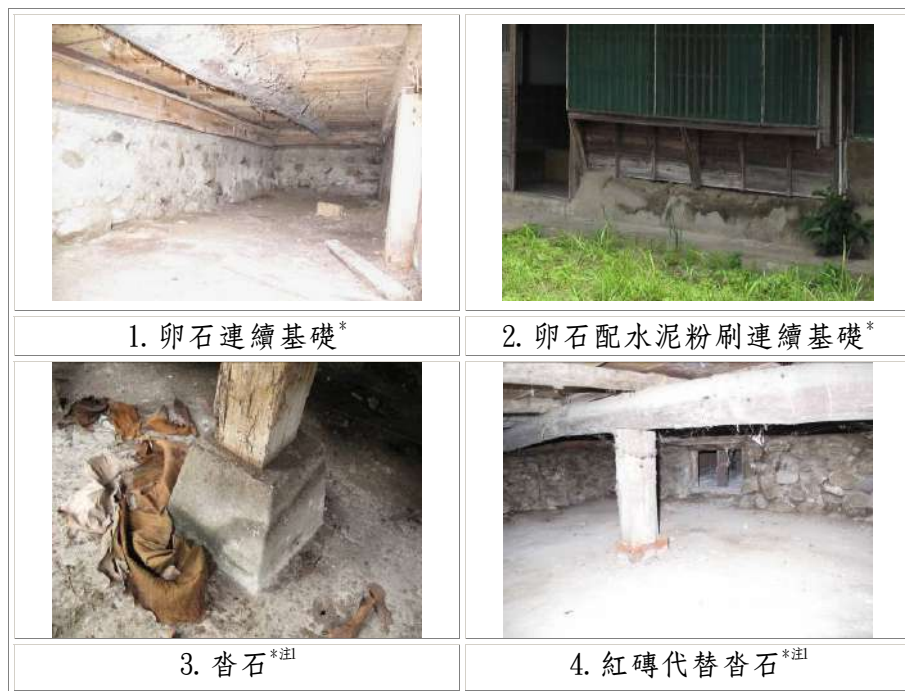
本棟建物連續基礎主要為砌卵石配水泥粉刷，為原來形式。獨立基座部分則有沓石<sup>註1</sup>與紅磚形式。

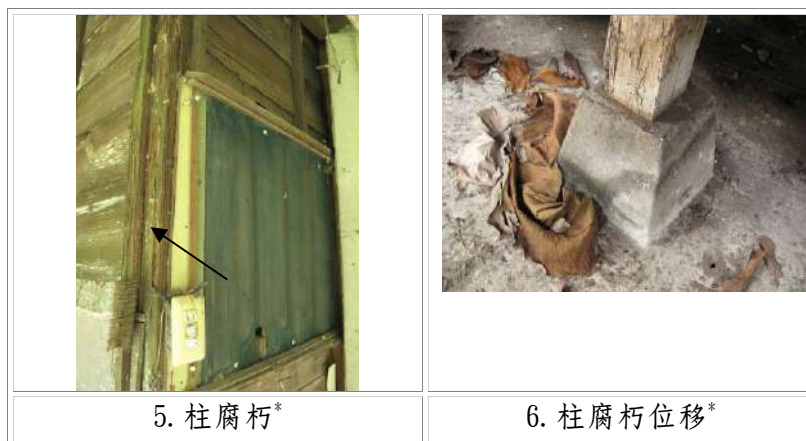
本建物樑柱除生物性劣化外，亦有物理性劣化如劈裂開裂等。柱位有移位之情形，且樁頭處有腐朽情況。

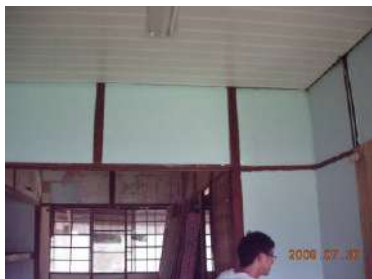
15. 塑鋼板\*

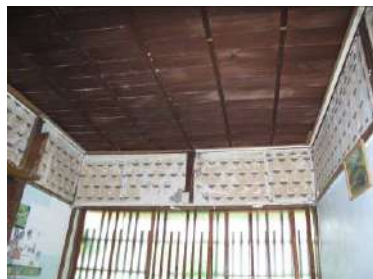
大部分天花板為塑鋼板，經拆除後發現內為原有之竿緣天井<sup>註6</sup>。

16. 竿緣天井<sup>\*註6</sup>

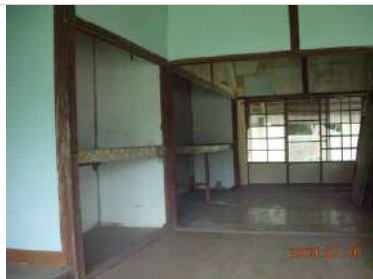
室內地坪為三分夾板，經必要性解構後，發現原有木地板。廁所地板現為瓷磚，應為五六十年代鋪設。

17. 三分夾板\*

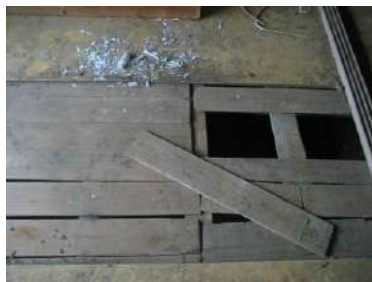
20. 原有地坪\*

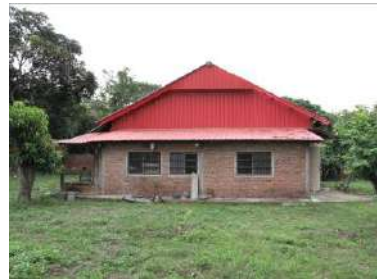
屋頂已不復見日本瓦，全改為烤漆浪板及石棉瓦材質。

22. 烤漆浪板\*

1. 屋瓦受植栽、積水、通風不良影響已有多處出現破洞且毀損嚴重處，應重作防水層及屋瓦更新。
2. 屋頂材料目前已改變為非屋瓦者，依原樣屋瓦予以修復。
3. 屋架結構部份因受潮、蟲蛀等毀壞的部份，須予以依原貌更新。
4. 屋脊及其鬼瓦，在型式及工法上具有重大意義與價值，亦是日式建築裝飾上重要的一部份，須依原樣修復。

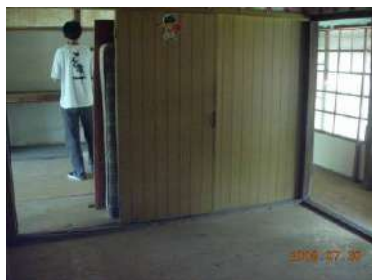
內部門扇多改為木板形式，窗戶則大多維持原貌。

25. 木板門(非原來形式)\*

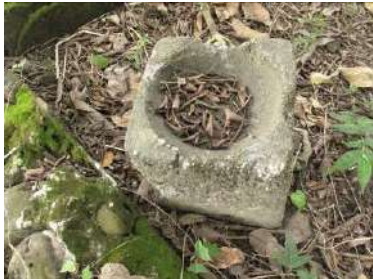
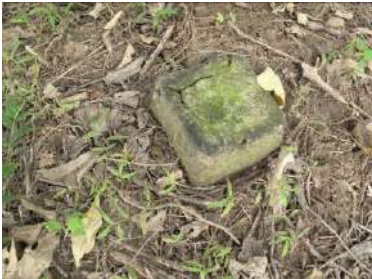
基地內建物已頹圮，部分地基尚存。

| 獨立基座* | 獨立基座* |

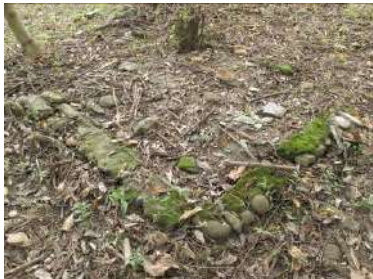
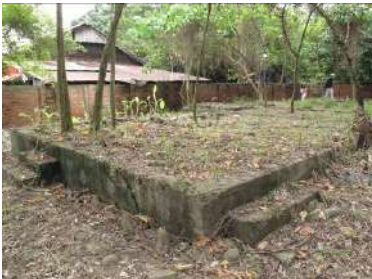
| 連續基礎 TYPE I* | 連續基礎 TYPE II* |

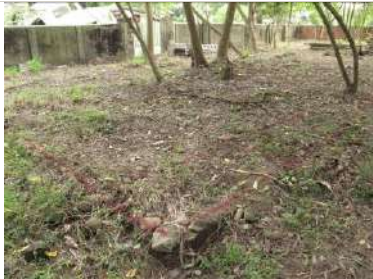
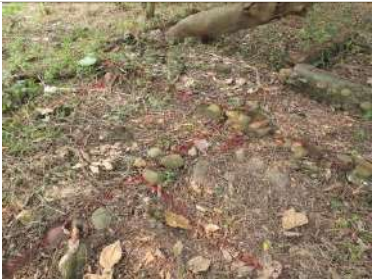
| 殘跡判斷建物空間* | 殘跡判斷建物空間* |

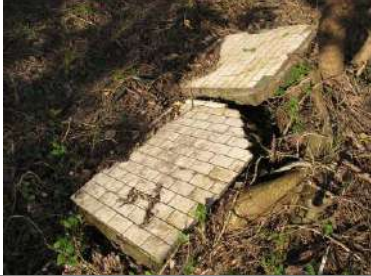
| <p>浴室牆面頹圯*</p> | <p>紅磚牆外貼磁磚*</p> |

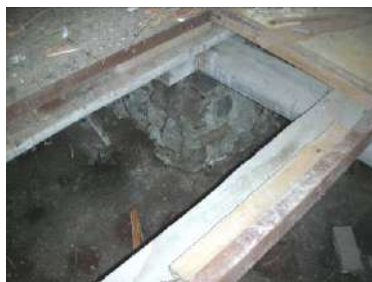
1. 卵石連續基礎\*

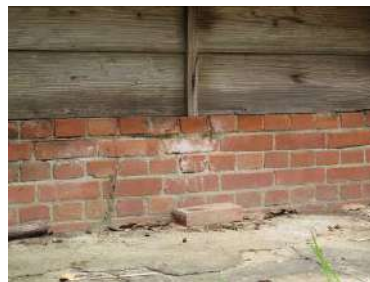
2. 磚造連續基礎\*

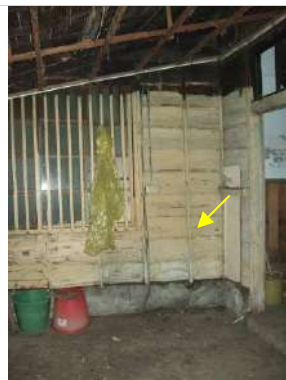
4. 水泥磚造連續基礎\*

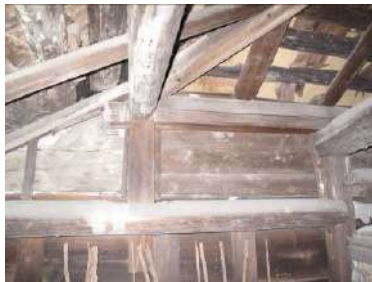
屋架有受潮痕跡，應為屋面曾經受損，導致雨水侵蝕。其樁接部分略有腐朽，部分構件有開裂現象。屋架上發現印蓋有木材廠出廠字眼之木構件。

7. 小屋組\*

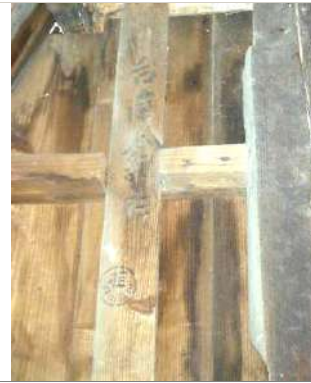
8. 木材廠出廠字樣\*

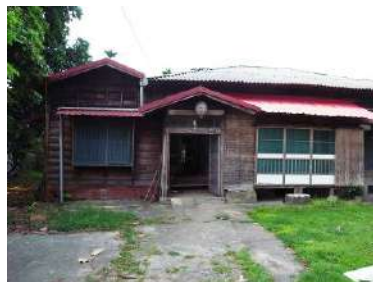
9. 正立面外牆\*

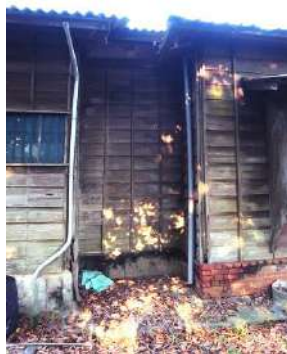
11. 雨淋板形式\*

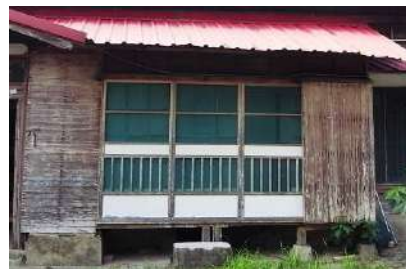
12. 木板牆形式\*

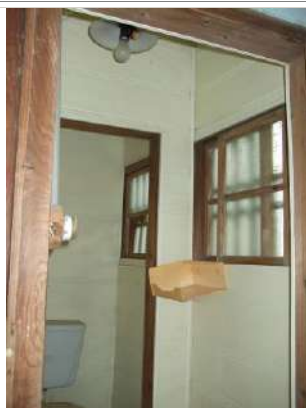
15. 塑鋼板牆面\*

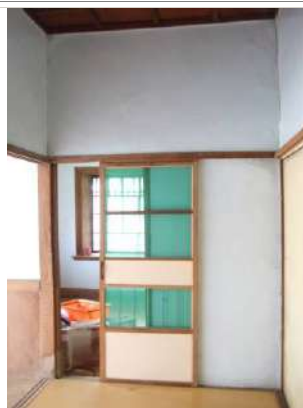
16. 真壁<sup>\*注5</sup>

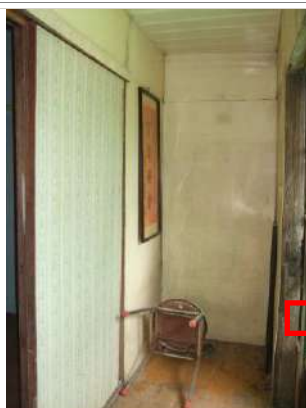
17. 緣側<sup>注9</sup>原有壁面\*  
(以三夾板裝修)

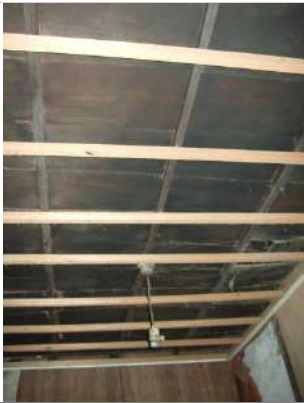
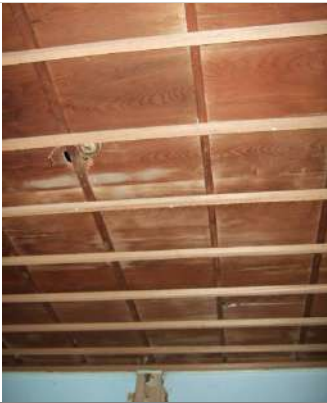
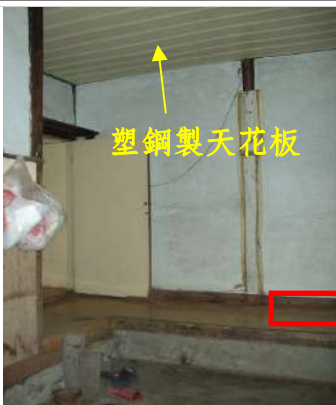
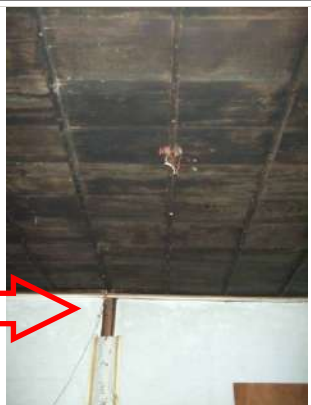
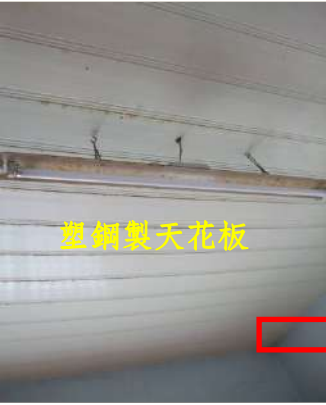
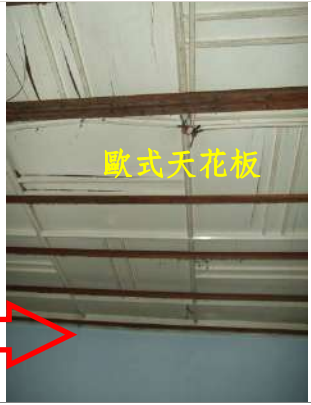
編號 3 天花板現為塑鋼板形式，經必要性解構後發現，裡層為原有之竿緣天井<sup>注6</sup>。唯應接室部分屬於歐式天花板形式。

| 19. 浴室天花板* | 20. 和式六帖天花板* |
| 21. 廚房天花板(現況)* | 22. 廚房天花板*<br>(塑鋼板拆除後) |
| 23. 應接室天花板(現況)* | 24. 應接室天花板*<br>(塑鋼板拆除後) |

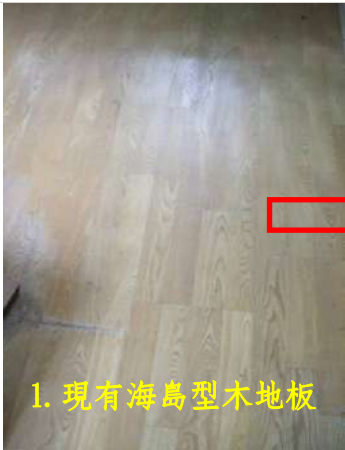
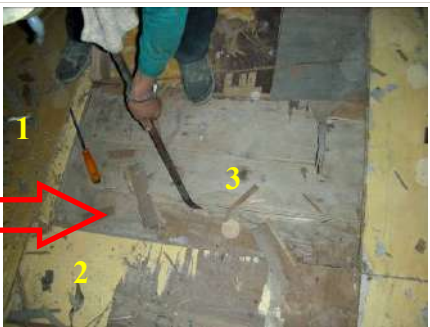
本棟地坪多為三分夾板形式，經局部解構後了解，大部分地板原為榻榻米（依據根太<sup>註10</sup>與敷居<sup>註11</sup>相關位置研判）；應接室現為海島型木地板，經解構發現海島型木地板下尚有兩層：後加的夾板地板及原有地板。

| <p>1. 現有海島型木地板</p> | <p>1. 現有海島型木地板*<br/>2. 夾板地板層*<br/>3. 原有地板*</p> |
| <p>25. 應接室地板(現況)*</p> | <p>26. 應接室地板(不同時期狀況)*</p> |

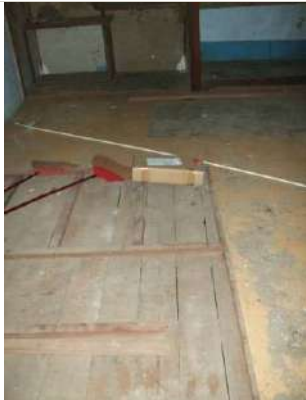
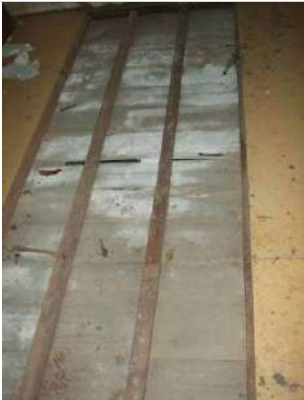
| <p>27. 10 帖房間地板*<br/>(夾板拆除後)</p> | <p>28. 6 帖房間原有地板*<br/>(夾板拆除後)</p> |

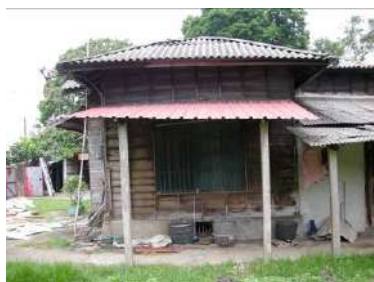
屋頂已不復見日本瓦，全改為烤漆浪板及石棉瓦材質。

31. 屋頂為現代材料\*

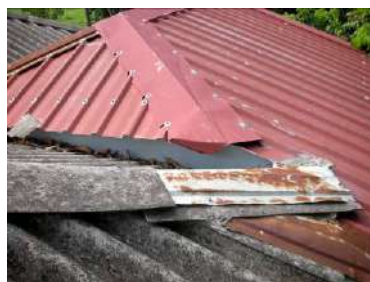
32. 石棉瓦與烤漆浪板\*

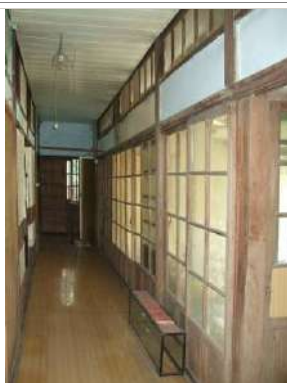
33. 緣側<sup>注9</sup>門扇\*

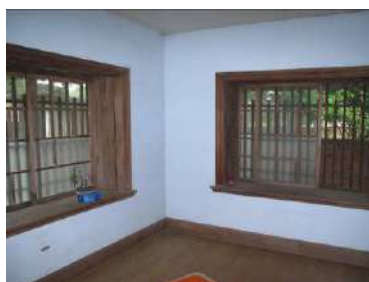
34. 應接室出格子<sup>\*注7</sup>

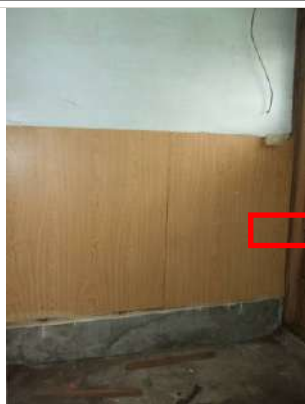
35. 玄關木夾層裝修\*

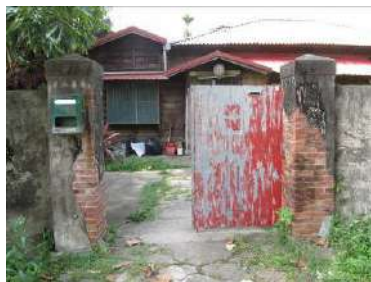
37. 舊門柱及門扉（門扉已改過）\*

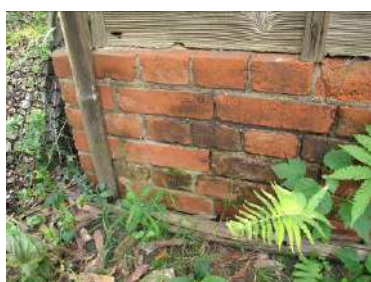
39. 應接室基礎：用紅磚\*

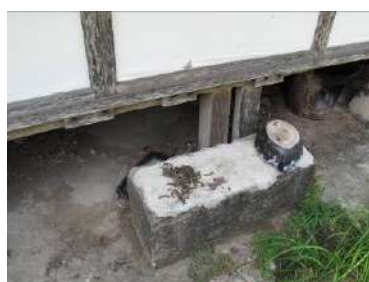
40. 沓脫石<sup>\*注8</sup>

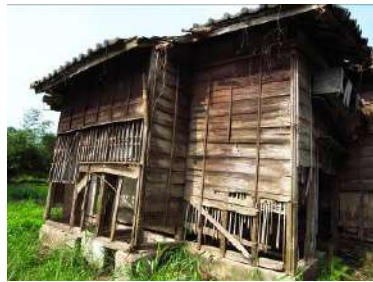
7. 雨淋板\*

1. 雨淋板外牆毀損不堪使用及型式修改部份，須依原貌重作。
2. 外牆鄰近地面處均須作防潮及蟲害阻絕帶之處理，以防止蟻蟲及潮濕之破壞。

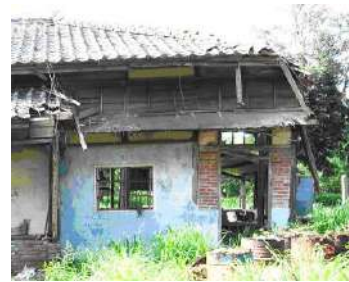
8. 增建之磚造水泥牆\*

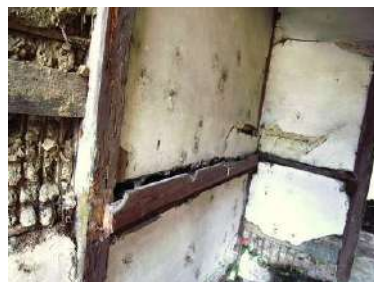
9. 編竹夾泥牆\*

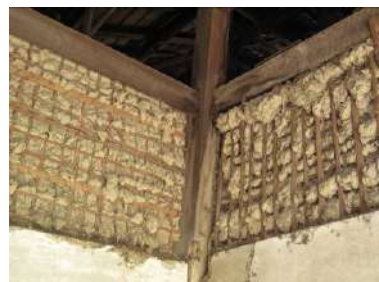
10. 編竹夾泥牆\*

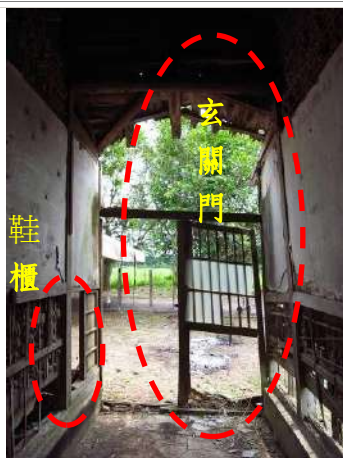
大部分門皆已遺失，僅留西側玄關門、玄關下駄箱<sup>注12</sup>箱門及西側廁所窗戶，但皆有損壞及部分遺失等狀況。

13. 玄關入口處\*

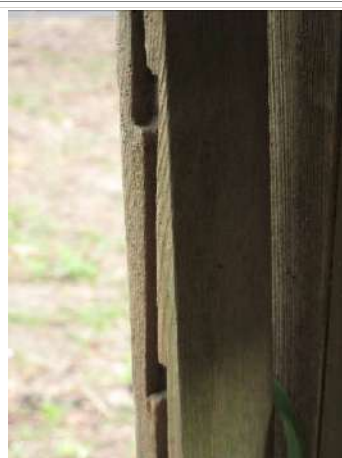
14. 玄關門細部\*

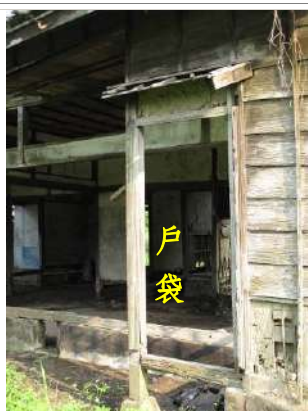
19. 10 帖房間外面的「戸袋<sup>注27</sup>」痕跡

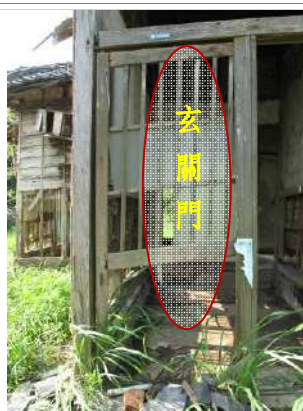
20. 玄關門痕跡\*

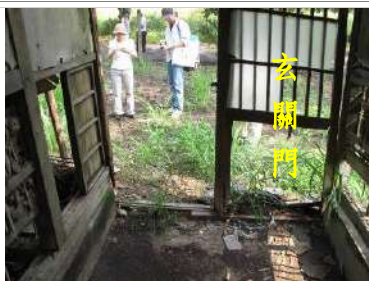
21. 玄關門左為「下駄箱<sup>注12</sup>」痕跡右為玄關門、下為玄關門軌痕跡\*

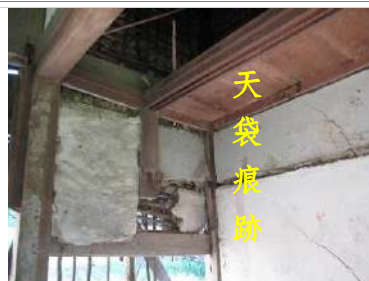
22. 床脇<sup>注18</sup>留下的「天袋<sup>注26</sup>」痕跡\*

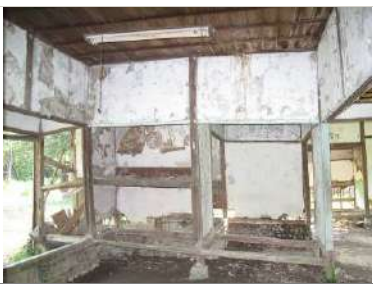
| 29. 和室8帖押入* | 30. 從和室6帖看和室10帖右為緣側 <sup>注9</sup> 痕跡* |

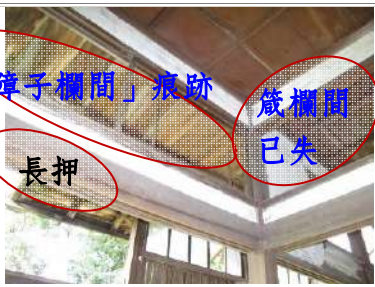
| <p>31. 和室 10 帖左中橫木為「長押<sup>註21</sup>」、上為「障子欄間<sup>註12</sup>」痕跡、右中之「箴欄間<sup>註24</sup>」已失<sup>*</sup></p> | <p>32. 和室 8 帖<sup>*</sup></p> |

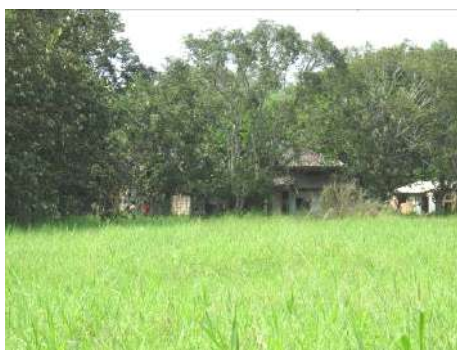
宿舍周圍空地  
(2009. 07, 中冶)

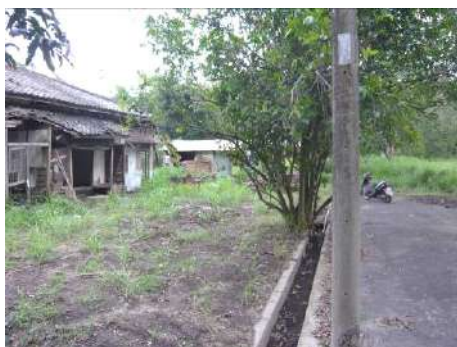
宿舍區無圍牆  
(2009. 07, 中冶)

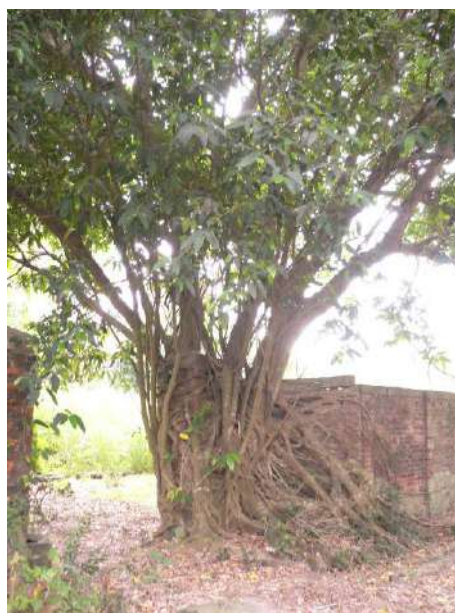
八田技師故居群巷道將建築分隔兩列，巷道寬度約 4 公尺，巷道內種植龍眼及芒果等果樹，樹徑皆達 30 公分以上，推測為台灣光復後期進住居民所種植，另有香蕉、山刺番荔枝等。兩側紅磚圍牆部份牆體因榕樹攀勒，造成牆面傾斜破壞。在編號三的前院種有多株槭葉翅子木，樹徑寬度約 40 公分以上。巷道內因喬木生長良好，圍塑的空間環境舒適且涼爽。

雀榕攀勒住牆體  
(2009. 07, 中冶)

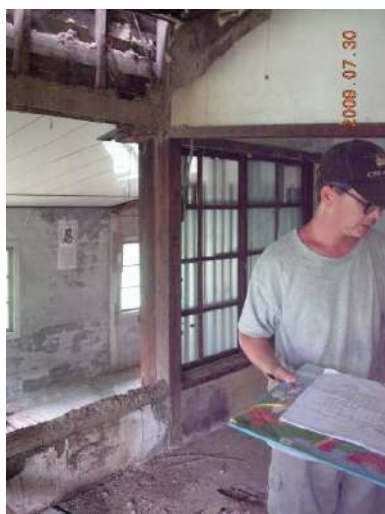
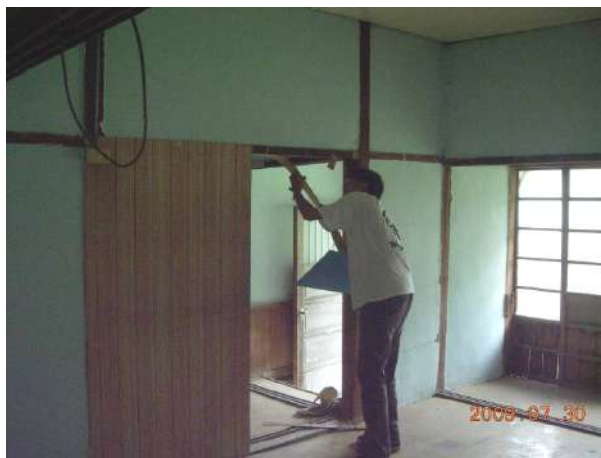
現場測繪照片(2009.08 中冶拍攝)

針對編號 1，建物現況平面與文史資料比對後，發現其格局並無改變，經現場確認後，繪製修復設計圖面。其屋架與地基部分及樑柱部分，多維持原樣，僅有屋頂與部分門窗與室內地板經過修繕。另建物經過擴建，其增建部分以現代材料建構，可明顯辨識。

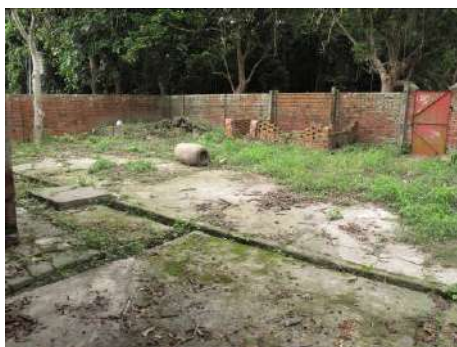
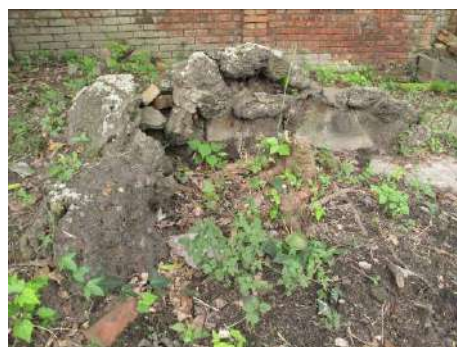
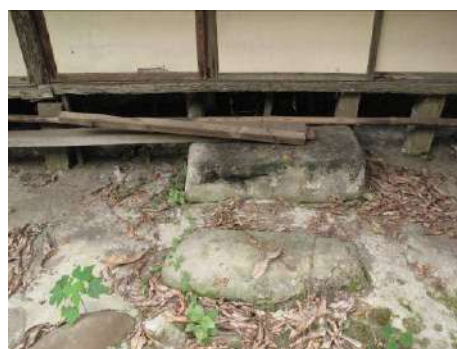
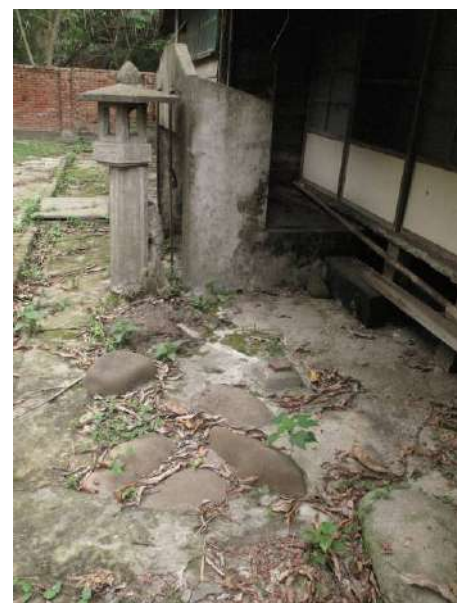
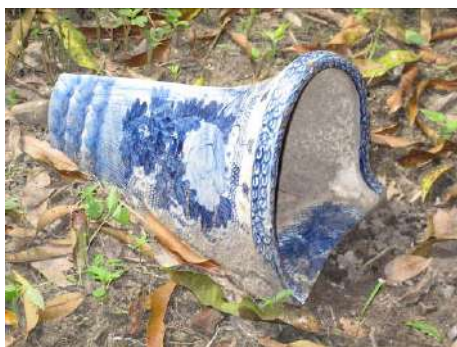
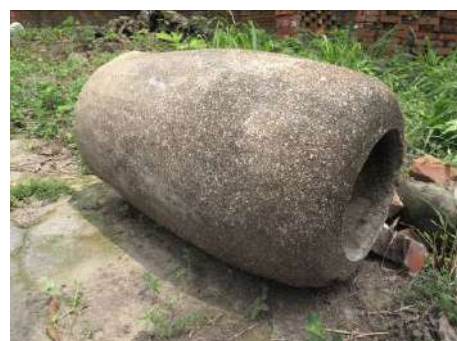
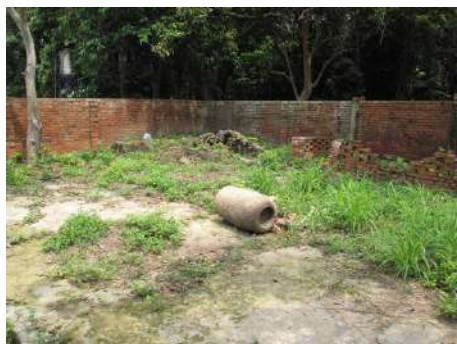
經由基地現況調查，編號 1 之庭園景觀現況留有水池遺跡及水溝。設備方面，有沓脫石、石燈籠、舊式小便斗等。

散佈在編號 1 庭園上的遺跡  
(2009. 6 中冷拍攝)

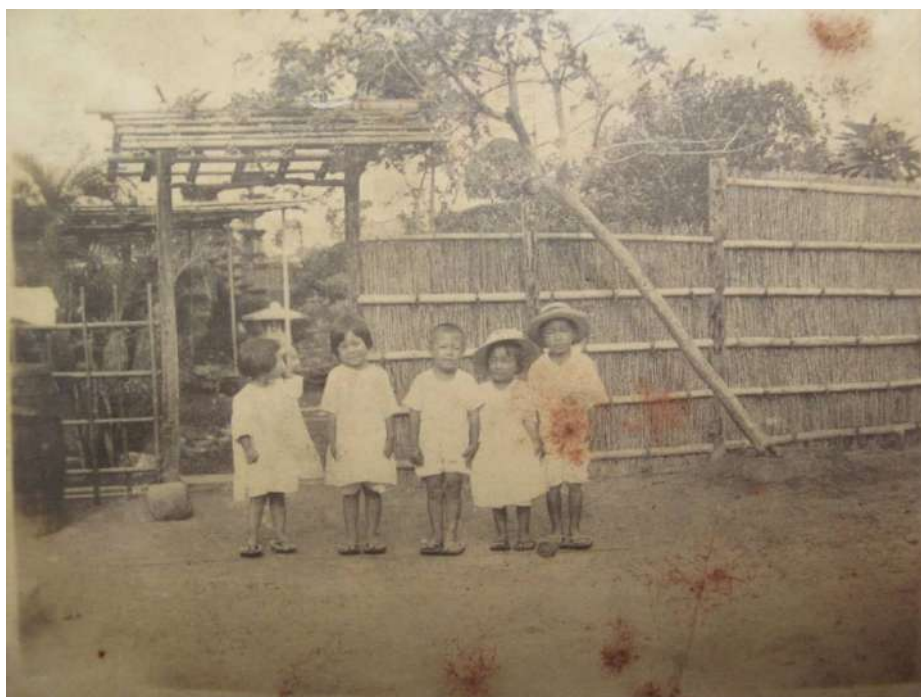
照片拍攝地點為編號 2(八田故居)庭園內部東側，其竹圍籬為內部之設施
