天旨宮步道整建工程  
施工階段生態檢核報告

執行單位：觀察家生態顧問有限公司

中華民國 114 年 2 月

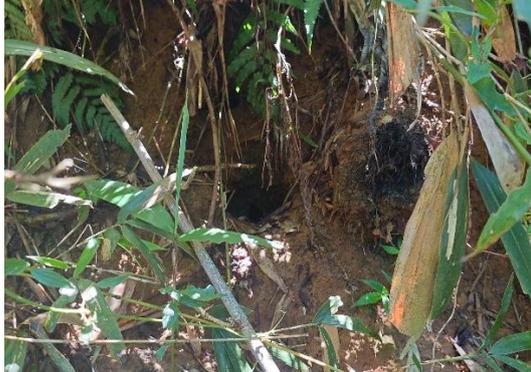
<p>說明：本次現勘發現穿山甲洞穴。(113/08/22)</p>	<p>說明：施工前生態環境紀錄。(113/08/22)</p>

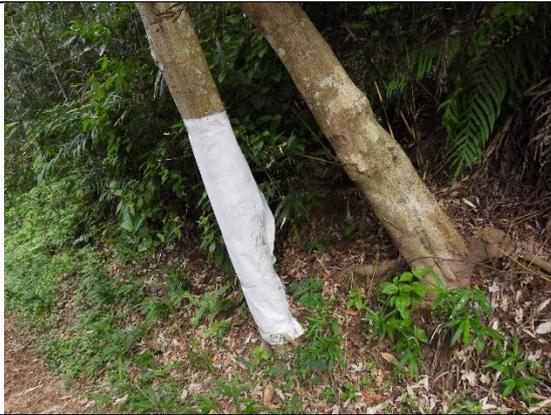
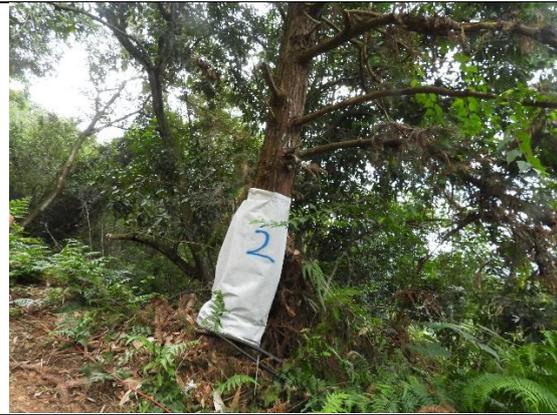
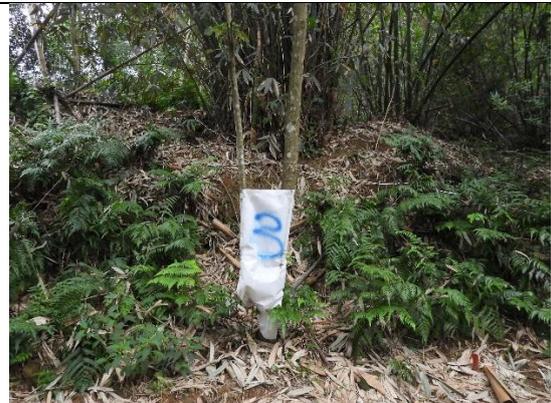
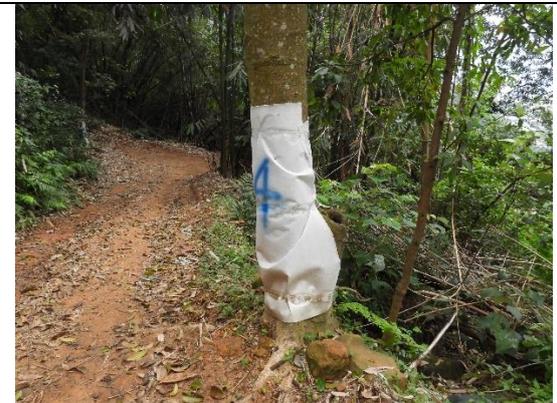
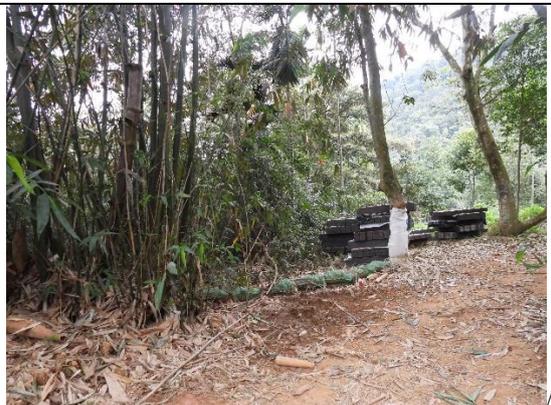
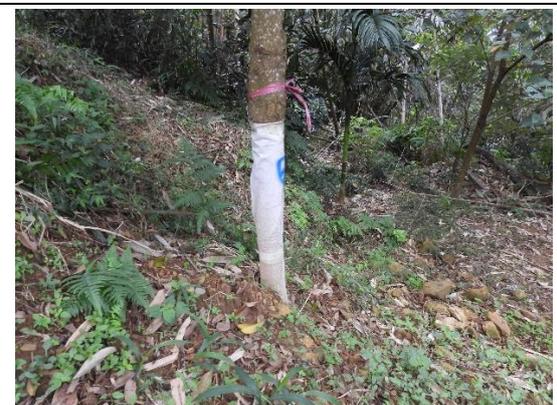
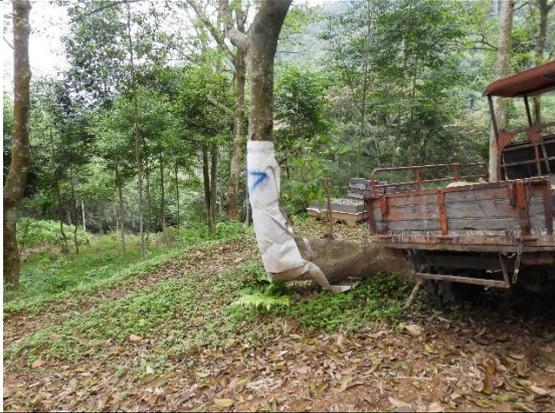
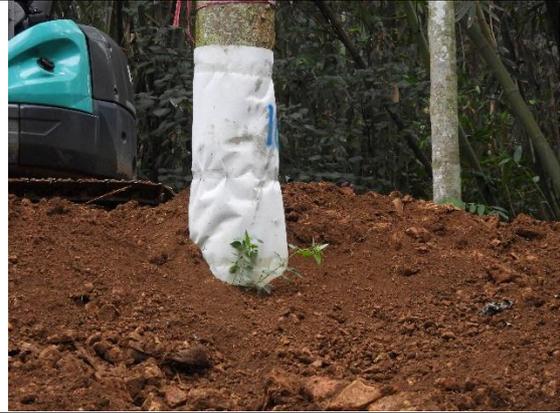
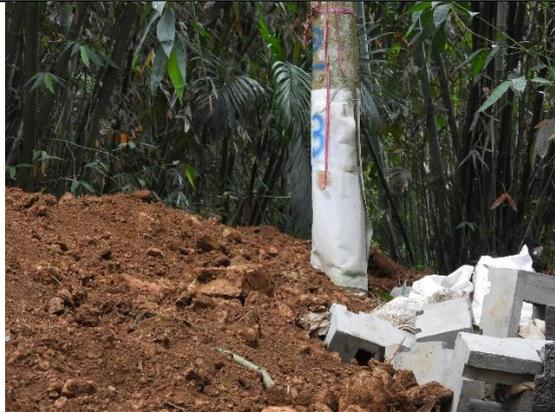
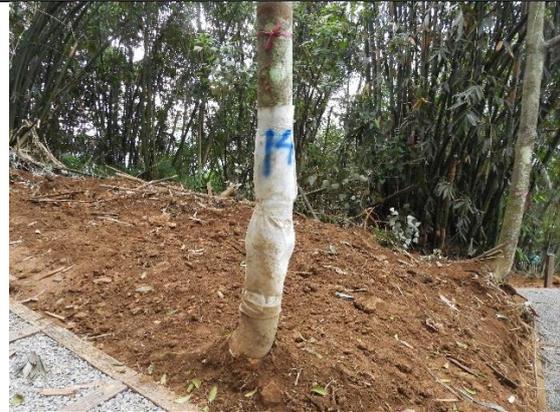
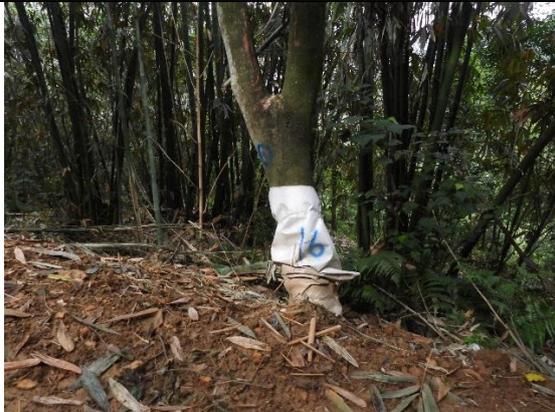
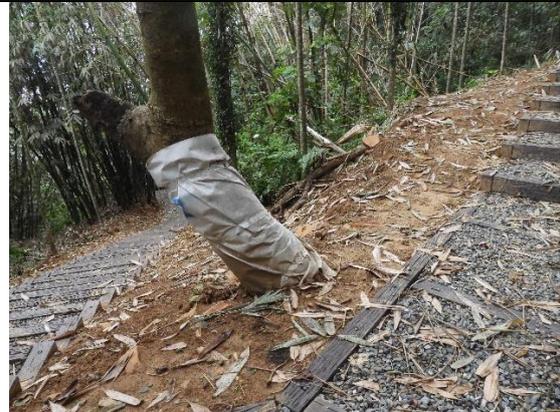
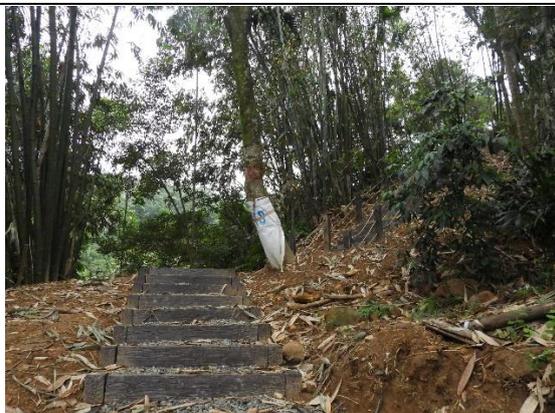
### 第 1 次現勘影像紀錄(113/11/08)：

天旨宮步道整建工程—施工中第一次現勘(113/11/08)	
生態輔導或相關意見摘要	處理情形回覆
<p>提出人員：張瑄(觀察家生態顧問有限公司/計畫專員)</p> <ol style="list-style-type: none"> <li>1. 確認欲保留之大樹皆有標號，並以白色不織布包覆保護。惟建議包覆保護的位置應再向上拉高，保護自樹木基部至 2 米高之區段，以免樹幹碰傷。</li> <li>2. 本次現勘發現 18 號樹，因包覆保護的高度不足，已遭碰傷，請施工單位後續多多留意此樹的健康狀況。</li> </ol>	<p>回覆人員：楊順富(鑫川營造股份有限公司/主任)</p> <p>包覆高度拉高至 2 米。</p>

說明：樹木以白色不織布包覆保護(113/11/08)

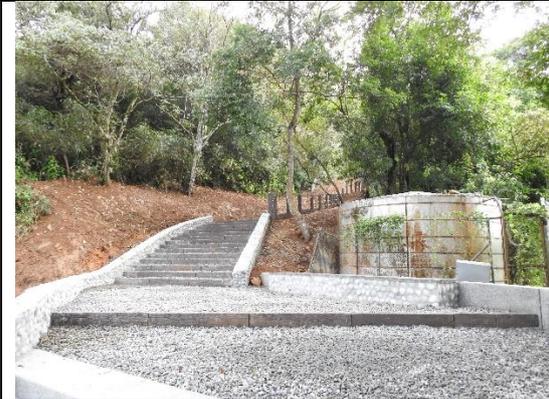
<p>說明：步道入口處之階梯已近完工(113/12/25)</p>	<p>說明：工區內步道現況紀錄(113/12/25)</p>

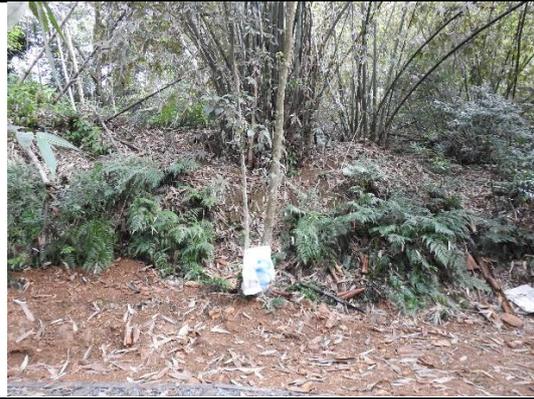
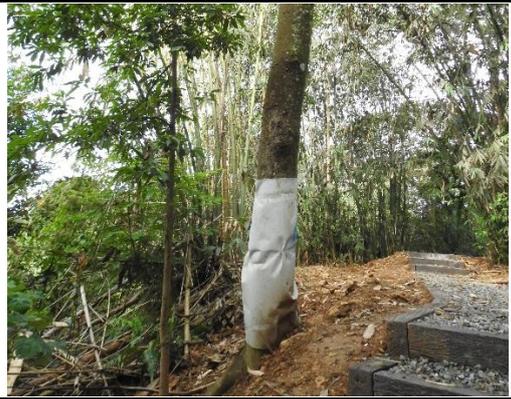
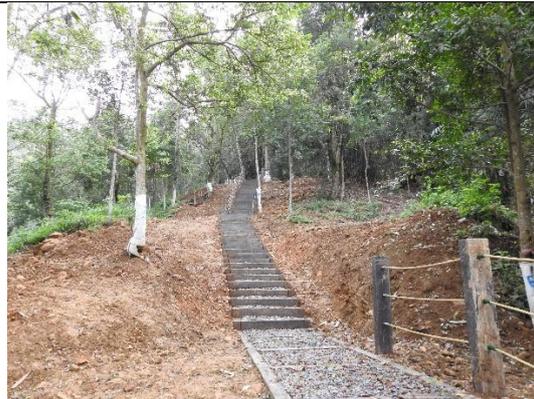
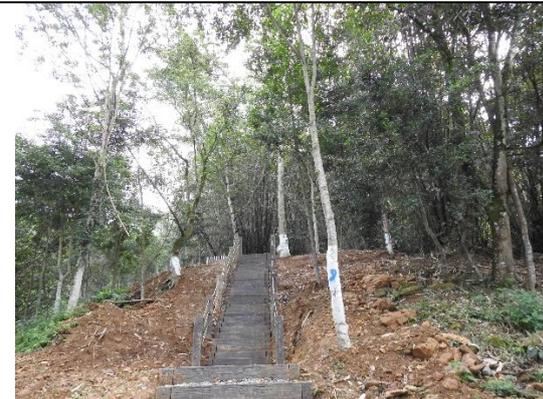
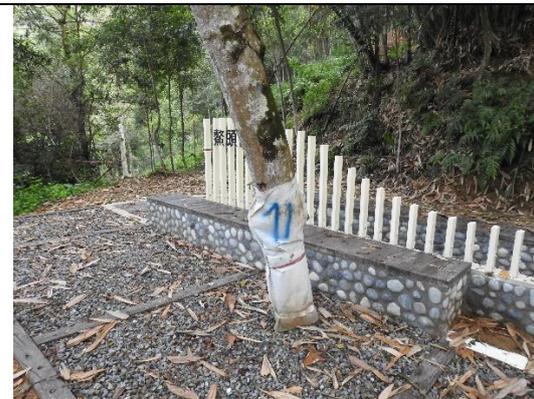
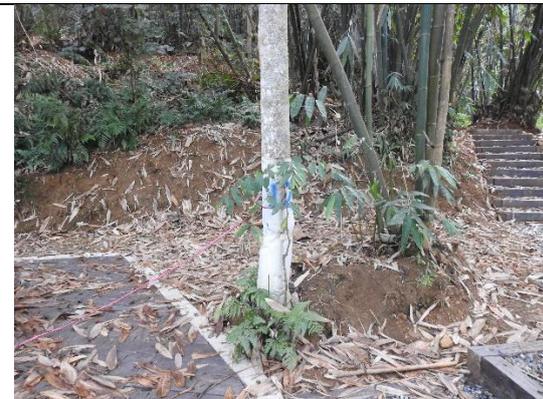
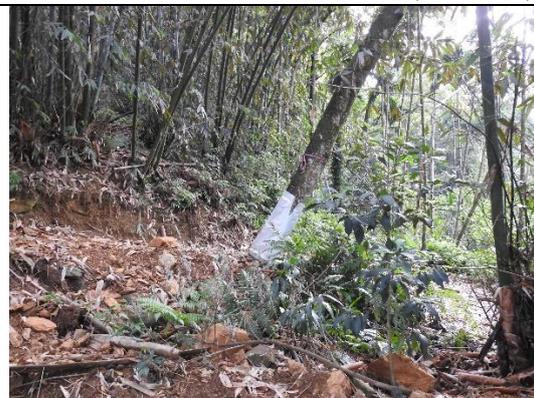
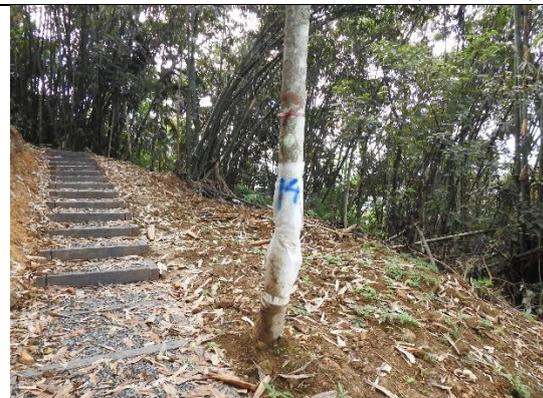
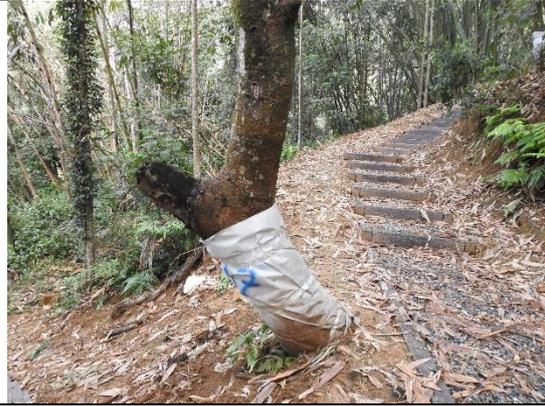
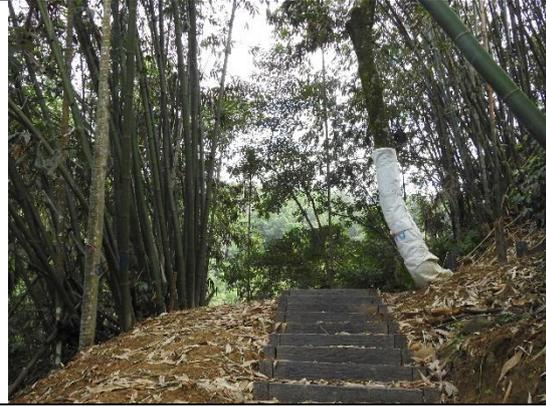
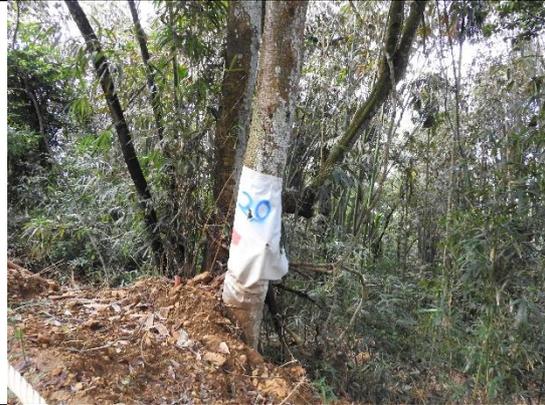
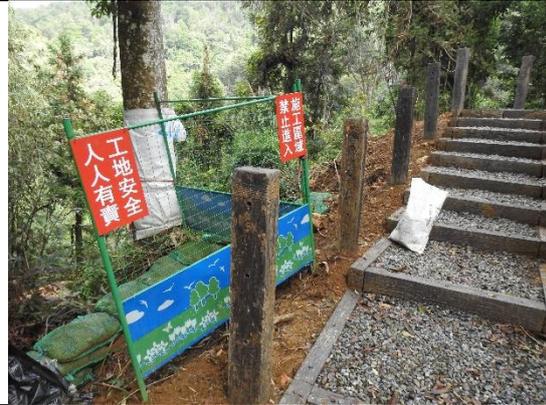
說明：樹木以白色不織布包覆保護(113/12/25)

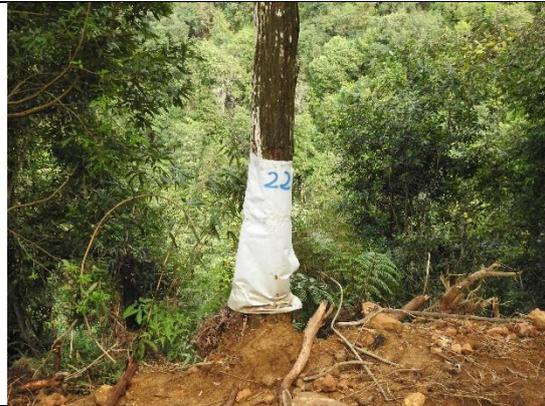
說明：樹木以白色不織布包覆保護(113/12/25)

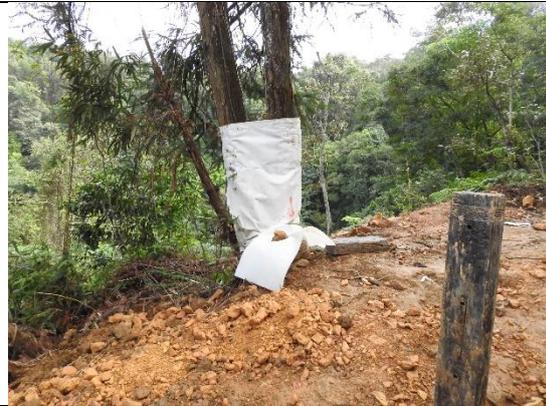
說明：樹木以白色不織布包覆保護(113/12/25)

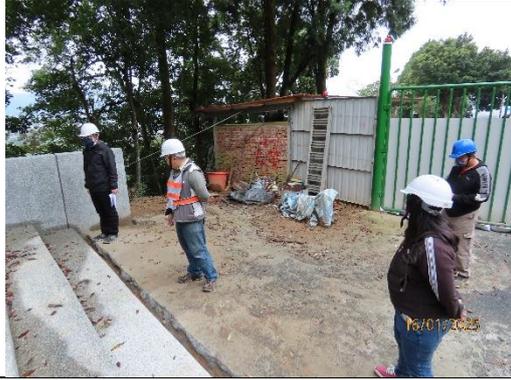
說明：西側入口鋪面預計待拆除大門後重鋪(114/01/16)。

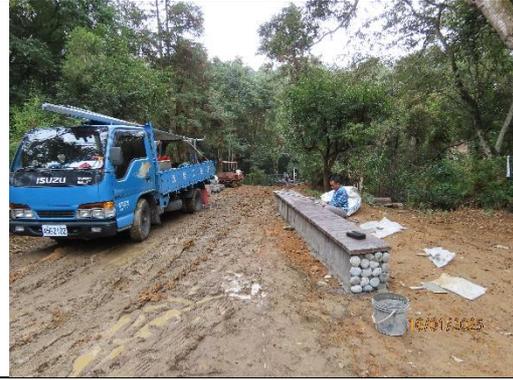
說明：步道東側入口施作中(114/01/16)。

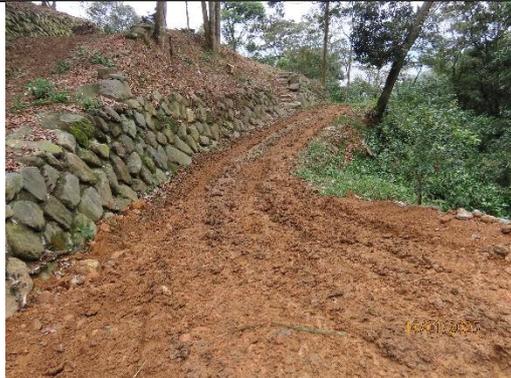
1. 確認本案步道東側與土地所有權人協議取得用地後，避開於山體陡峭處及山溝施作步道，亦可減少對森林的擾動；目前工程進度餘東側路口約 200 公尺步道及西側入口既有鋪面打除後重新鋪設，西側步道至平臺處皆已完成。

說明：東側步道路線取既有道路開設，避開山溝處森林(114/01/16)。

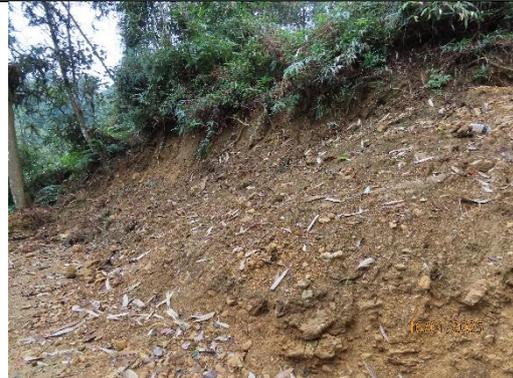
說明：步道旁邊坡目前為裸露狀態，待雨季期間植生應可自然恢復(114/01/16)。

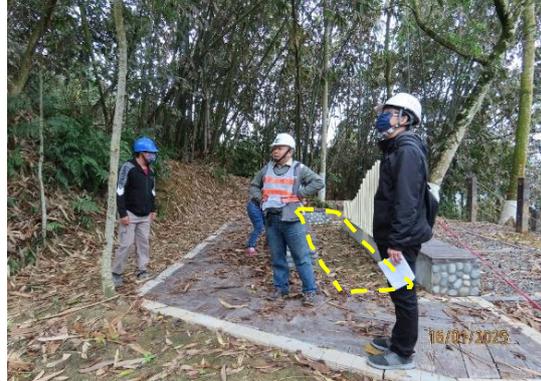
說明：休憩節點草皮生長狀況不佳，建議可改為清碎石鋪面(黃框處)(114/01/16)。

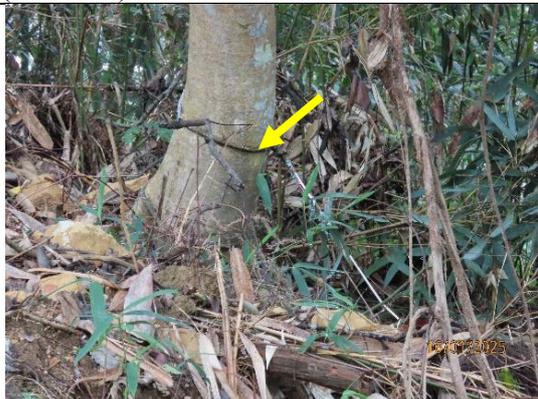
說明：舊山徑既有繩索應予移除(114/01/16)。

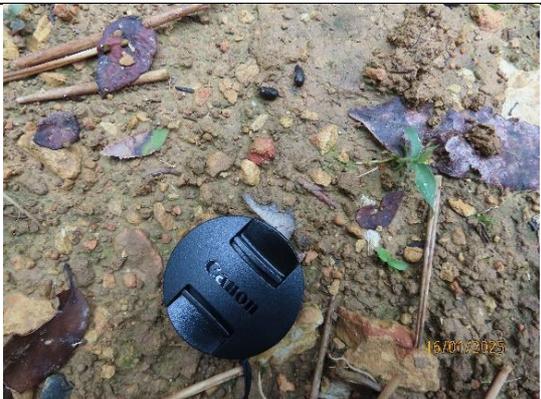
說明：步道旁觀察到山羌排遺(114/01/16)。

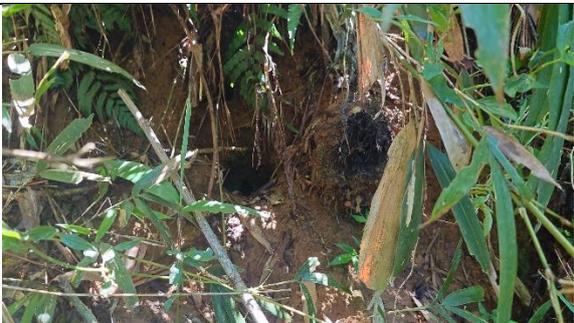
說明：本次現勘發現穿山甲洞穴。(113/08/22)

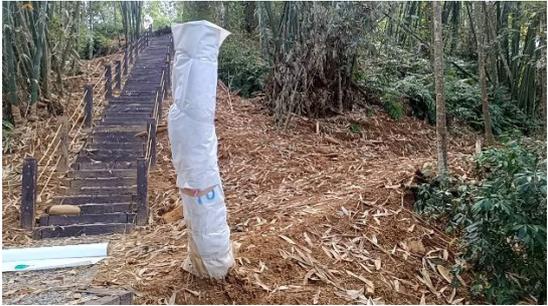
<p>意見摘要(李秋珊)</p> <ol style="list-style-type: none"> <li>1. 本次現勘發現工程開挖邊坡的樹木已根系裸露，且根系有被截斷之痕跡。建議將目前裸露的根系覆土處理，而後請施工廠商密切注意樹木健康狀況，以免樹木死亡倒塌造成人員安全疑慮。</li> <li>2. 本次現勘發現諸多菸蒂零落棄置於工區內，且有部分菸蒂未確實熄滅，請施工廠商多加注意，嚴防森林火災並落實山林內垃圾不落地之準則。</li> <li>3. 提醒本工程還需辦理兩場施工中現勘及一場施工階段民眾參與，請施工廠商於近天旨宮段步道完成時，通知生態團隊辦理第 2 次現勘；於近虎頭山停車場端步道完成時，通知生態團隊辦理第 3 次現勘及民眾參與會議。</li> </ol>		<p>2. 回復內容摘要(楊順富主任)</p> <p>已請現場人員密切注意樹木健康狀況、裸露根部覆土處理；並告知承包商工區內不可吸煙。</p>

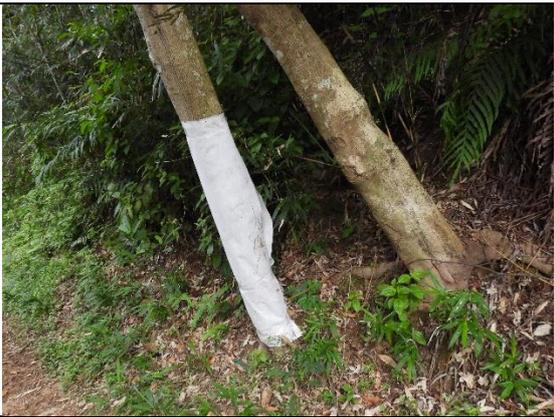
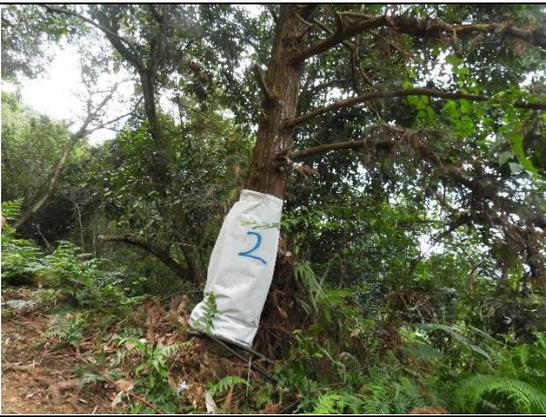
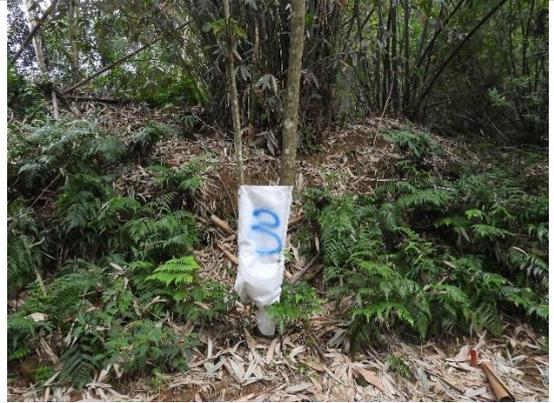
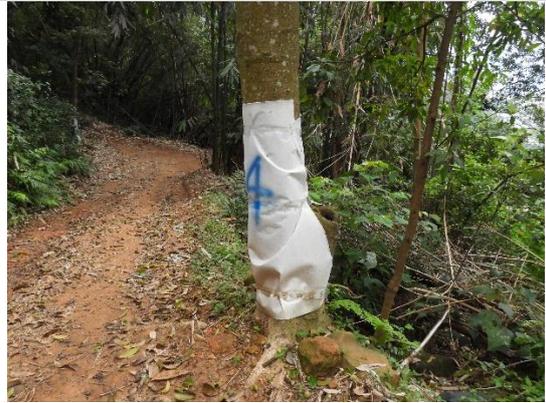
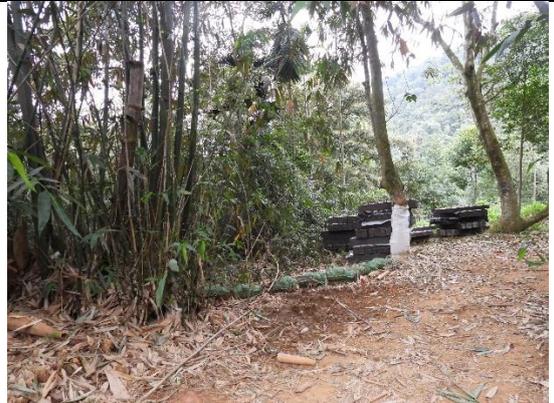
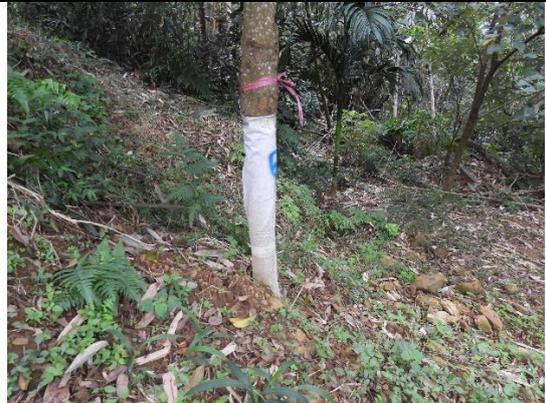
<p>說明：樹木以白色不織布包覆保護(113/11/08)</p>	<p>說明：樹木以白色不織布包覆保護(113/11/08)</p>

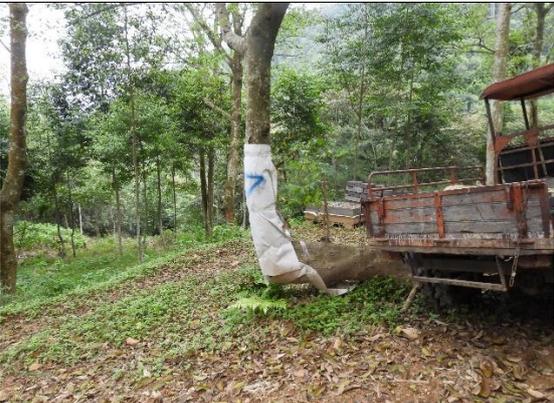
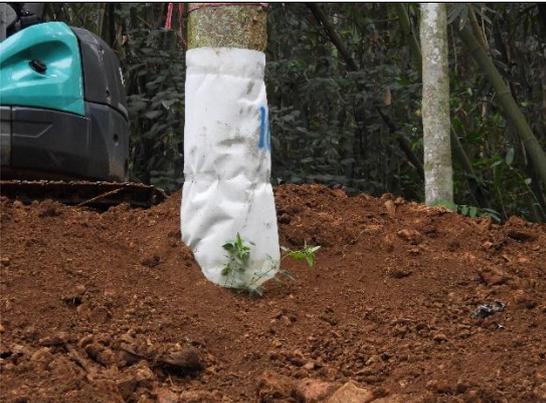
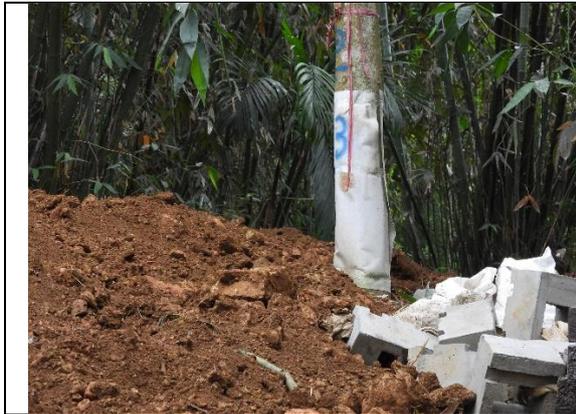
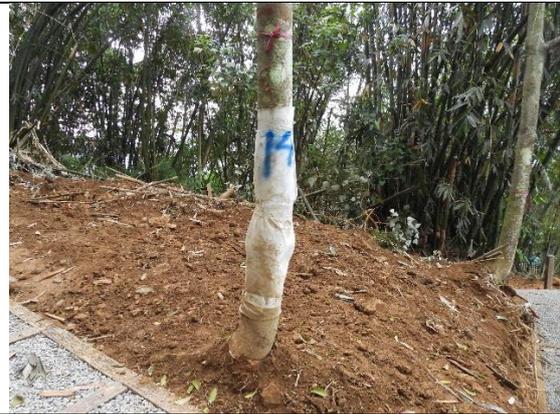
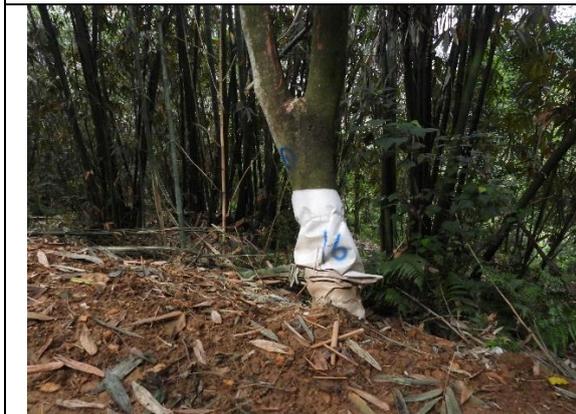
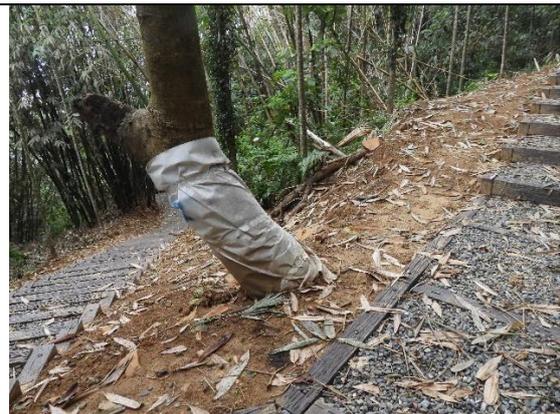
<p>說明：樹木以白色不織布包覆保護(113/11/08)</p>	<p>說明：樹木以白色不織布包覆保護(113/11/08)</p>

說明：樹木以白色不織布包覆保護(113/11/08)

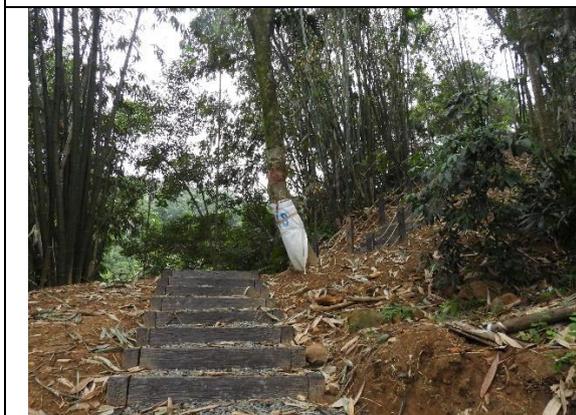
說明：樹木以白色不織布包覆保護(113/11/08)

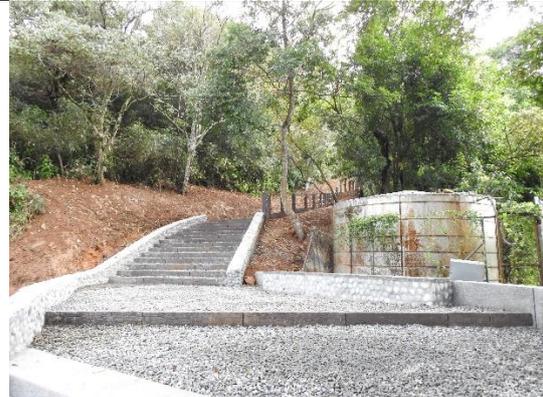
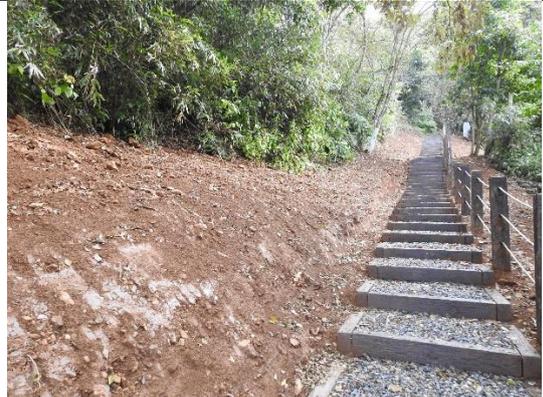
說明：步道入口處之階梯已近完工(113/12/25)	說明：工區內步道現況紀錄(113/12/25)

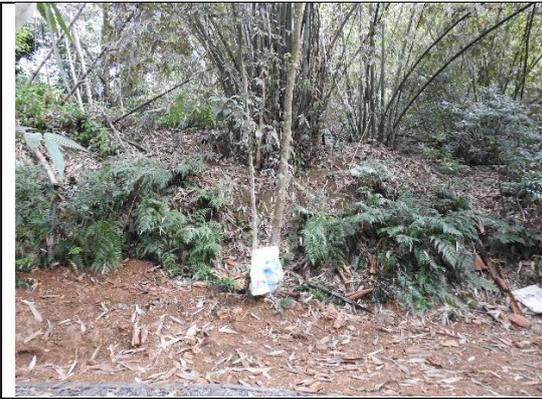
說明：樹木以白色不織布包覆保護(113/12/25)

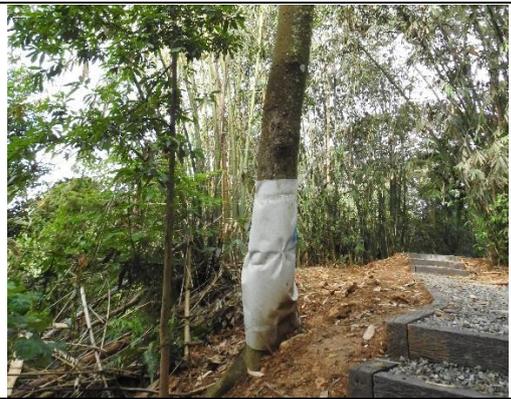
說明：樹木以白色不織布包覆保護(113/12/25)

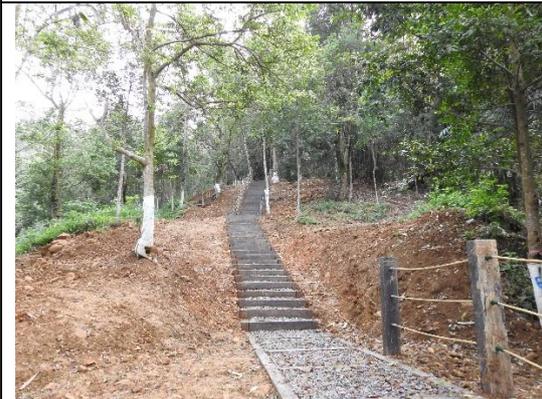
說明：樹木以白色不織布包覆保護(113/12/25)

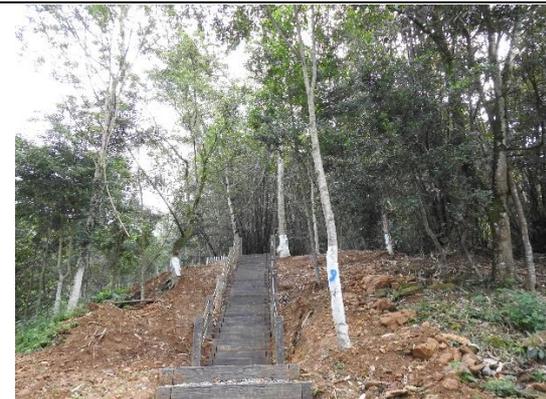
說明：樹木以白色不織布包覆保護(113/12/25)

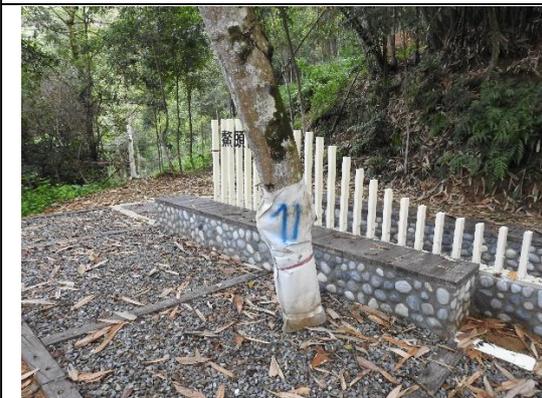
說明：樹木以白色不織布包覆保護(113/12/25)

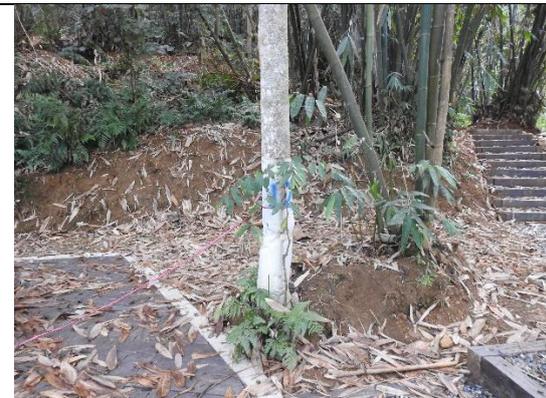
說明：樹木以白色不織布包覆保護(113/12/25)

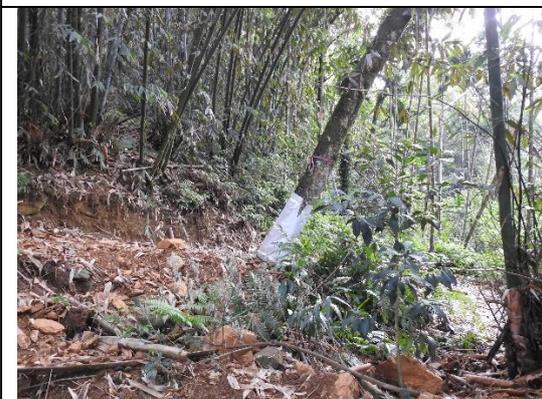
說明：樹木以白色不織布包覆保護(113/12/25)

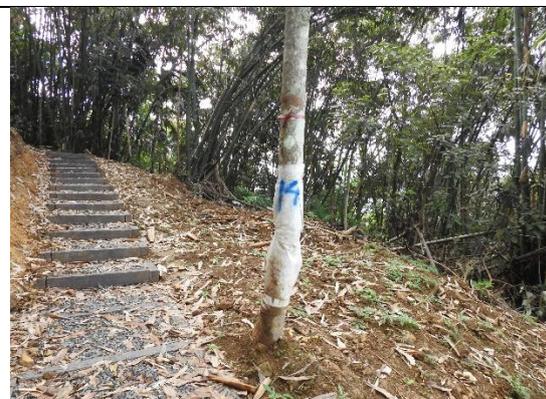
說明：樹木以白色不織布包覆保護(113/12/25)

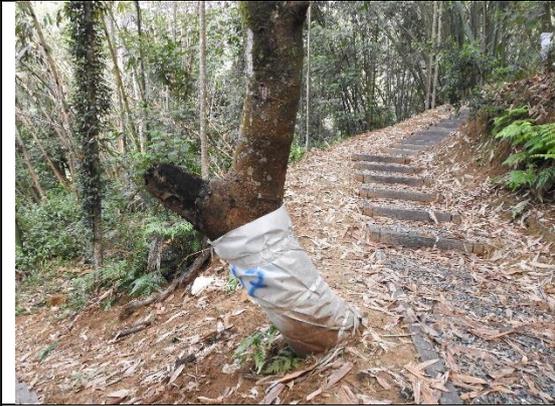
說明：樹木以白色不織布包覆保護(113/12/25)

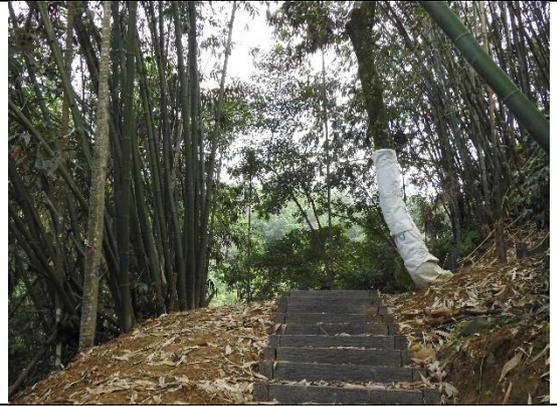
說明：樹木以白色不織布包覆保護(113/12/25)

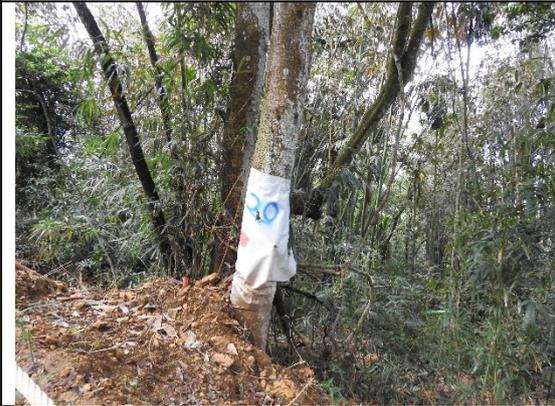
說明：樹木以白色不織布包覆保護(113/12/25)

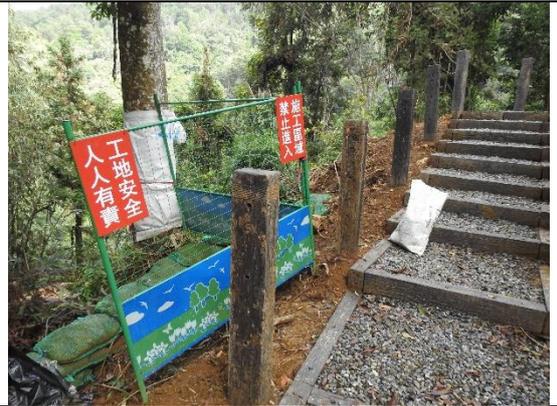
說明：樹木以白色不織布包覆保護(113/12/25)

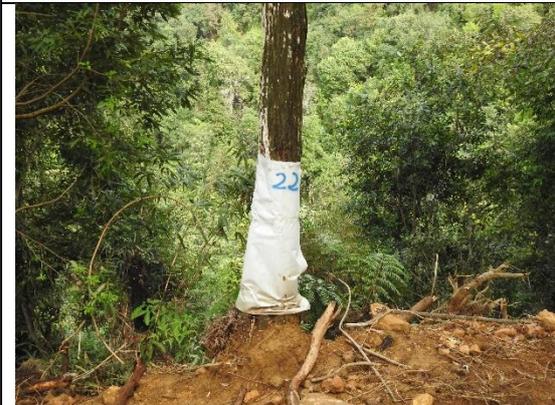
說明：樹木以白色不織布包覆保護(113/12/25)

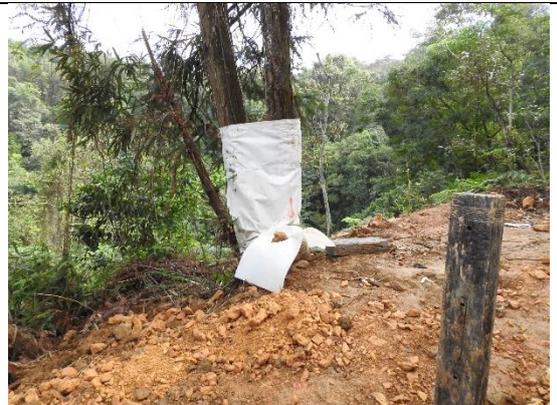
說明：樹木以白色不織布包覆保護(113/12/25)

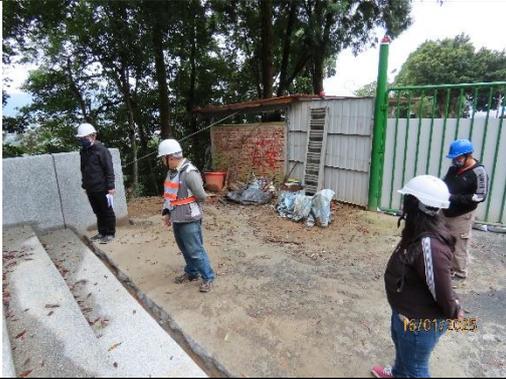
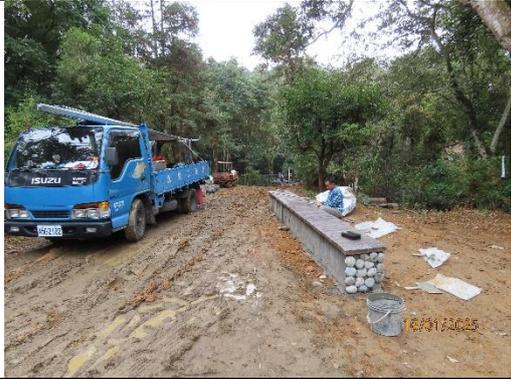
<p>說明：西側入口鋪面預計待拆除大門後重鋪(114.01.16)。</p>	<p>說明：步道東側入口施作中(114.01.16)。</p>

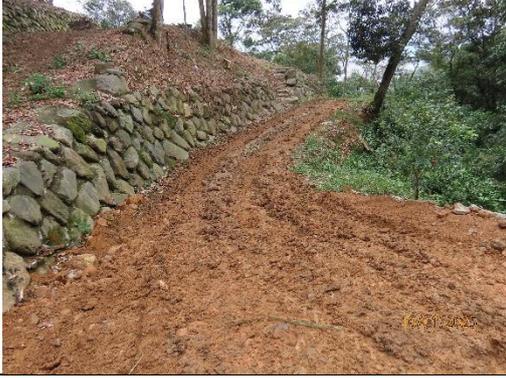
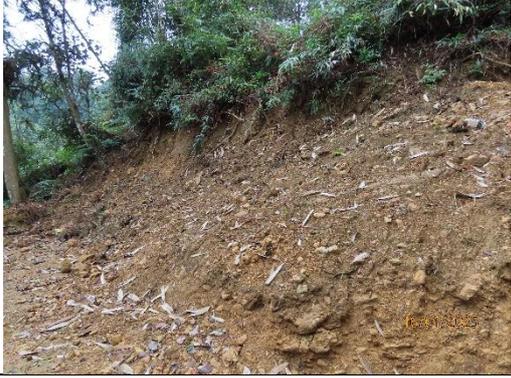
<p>說明：東側步道路線取既有道路開設，避開山溝處森林(114.01.16)。</p>	<p>說明：步道旁邊坡目前為裸露狀態，待雨季期間植生應可自然恢復(114.01.16)。</p>

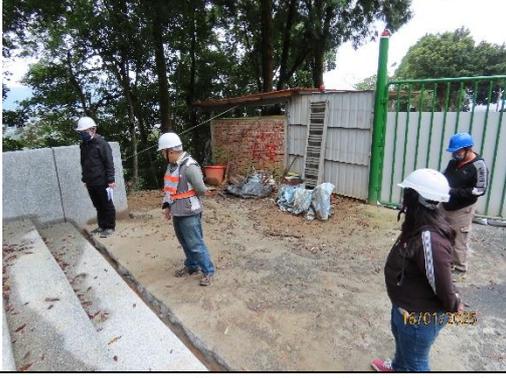
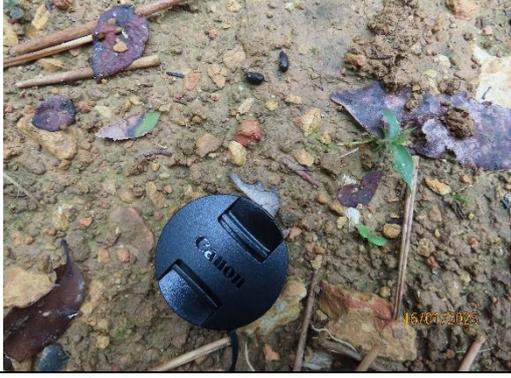
<p>說明：會同主辦單位、監造單位、施工廠商及荒野保護協會台中分會共同確認施工中生態友善措施落實情形(114.01.16)。</p>	<p>說明：步道旁觀察到山羌排遺(114.01.16)。</p>

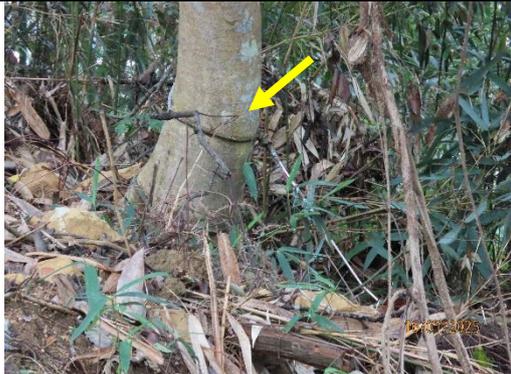
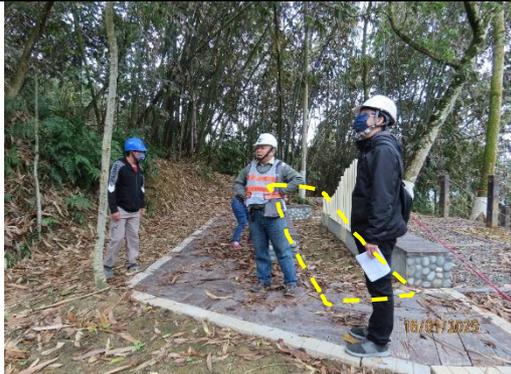
<p>說明：舊山徑既有大樹繩索應予移除(114.01.16)。</p>	<p>說明：休憩節點草皮生長狀況不佳，建議可改為清碎石鋪面(黃框處)(114.01.16)。</p>

5. 步道西側第一處休憩節點因多遮蔽及落葉，故草皮生長狀況不佳，建議可改為清碎石鋪面使視覺上較為一致，亦方便後續維管。

3. 承上，若希望栽植具觀賞性的樹種，可參考：
- (1) 觀花植物：南投當地的豆梨、大頭茶、森氏紅淡比等，花朵美麗且比四處可見的風鈴木更具特色。
  - (2) 觀葉植物：青剛櫟、青楓（季節變色）、烏柏（季節變色）等，葉片變化豐富，觀賞性佳。
4. 確認工區迴避之既有大樹以保護墊完善包覆，步道周邊過往山徑可見山友設置拉繩索部分樹木主幹，為避免繩索網綁造成樹木生長不佳並導致其死亡，建議由施工廠商一併清除舊繩索。

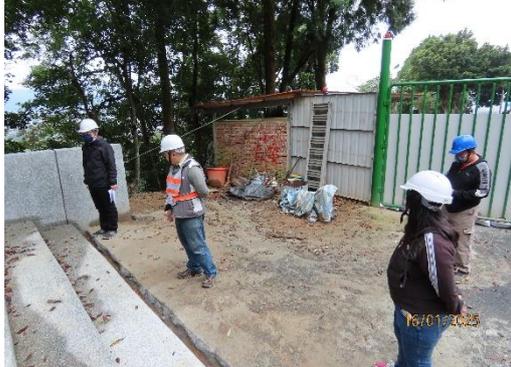
<p>說明：會同主辦單位、監造單位、施工廠商及荒野保護協會台中分會共同確認施工中生態友善措施落實情形(114.01.16)。</p>

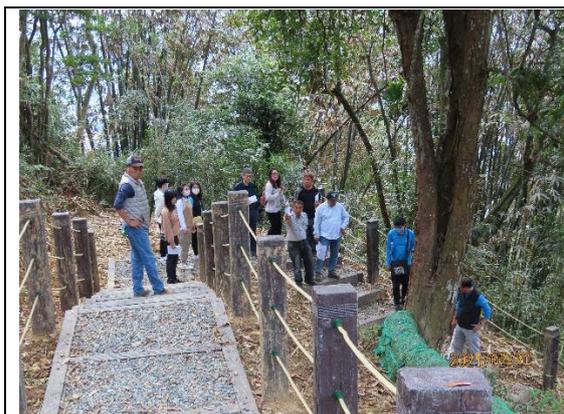
說明：會同主辦、監造、營造確認工程完工及生態友善措施執行情形。

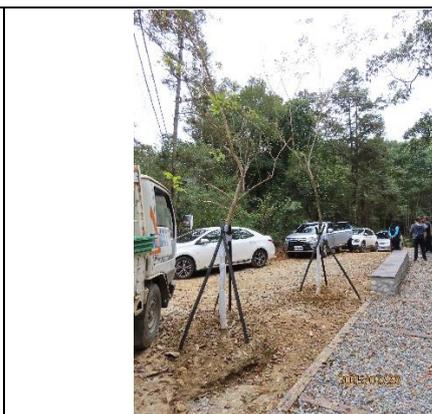
說明：本工程植栽之風鈴木。

2. 工區預計新植光蠟樹、風鈴木約 40 株。黃金風鈴木的細毛具有微毒性，接觸皮膚可能引發過敏，花期時花粉也可能誘發呼吸道過敏。此外，近年來因「風鈴木熱潮」導致大量種植，但其實風鈴木屬於具有歸化潛力的物種，若持續廣泛栽植，未來可能如馬纓丹、銀合歡一般，成為另一種歸化種。為減少潛在影響，建議考慮改栽植其他物種。

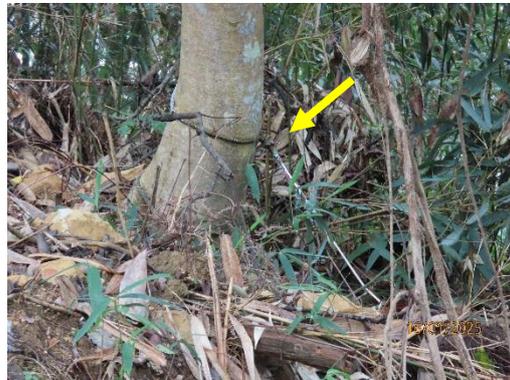
▲舊山徑既有大樹繩索應予移除
