環境友善措施檢核表

2025年1月現勘紀錄

2025年2月現勘紀錄

2025年3月現勘紀錄

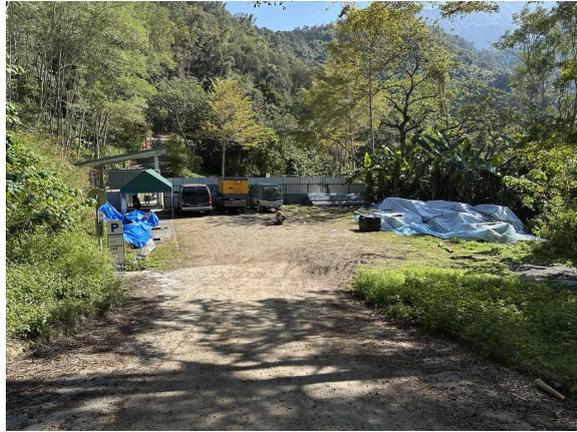
1. 施工材料集中堆置於材料暫置區, 未造成周邊環境干擾。
2. 工區內既有施工便道之步道有二處土石滑落造成之步道護欄損壞情形, 請於腳踏車道重新開放前考慮修繕規劃措施。
3. 工區內有部分保特瓶空瓶散落, 請於每日收工前撿拾攜出丟棄, 以免因降雨沖刷至潭區水域造成汙染。
4. 部分基座水泥灌漿有些許溢出至周圍地面之情況, 請考慮於適當時機進行清除。
5. 鄰近步道端之滑索末端處固定於既有喬木上, 請重新加強裝適當之保護墊, 以避免樹皮受損。

施工材料集中堆置管理 (20250117)

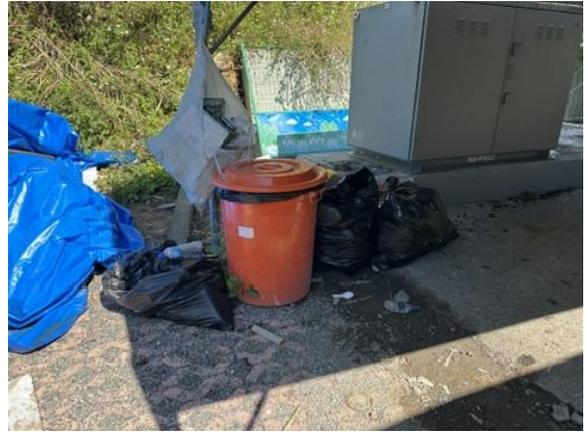
垃圾集中存放, 避免吸引野生動物及野狗入侵 (20250117)

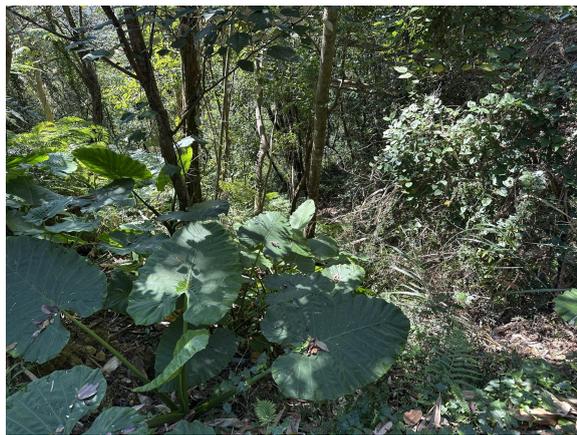
自道路俯視工區現況 (20250117)

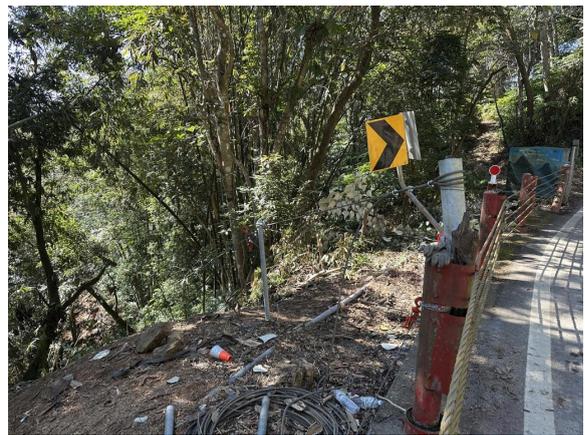
路邊吊索架設起點現況 (20250117)

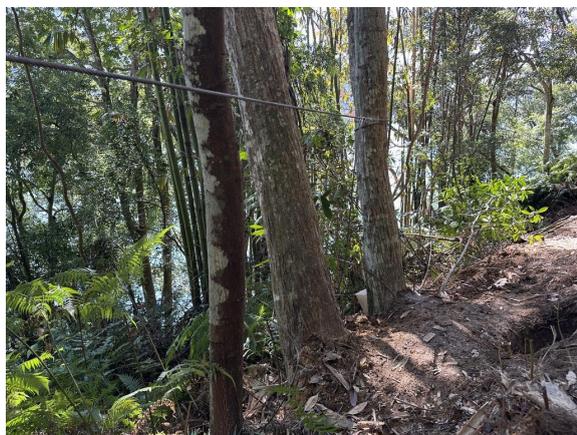
工區內吊索架設終點現況 (20250117)

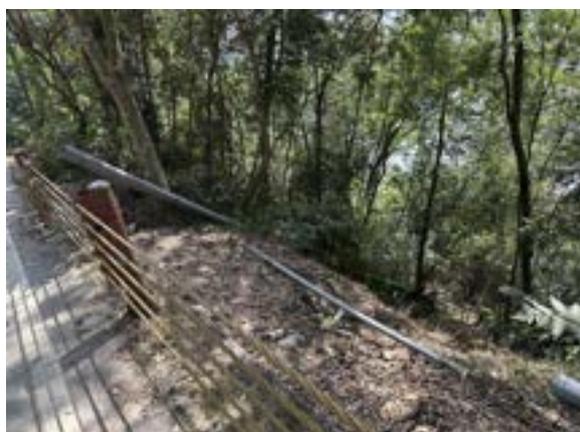
台21甲線旁運輸管路現況。(20250219)

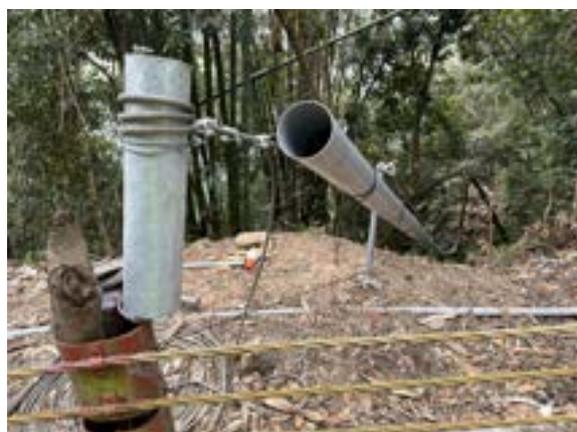
路邊吊索及運輸管路架設起點現況。(20250219)

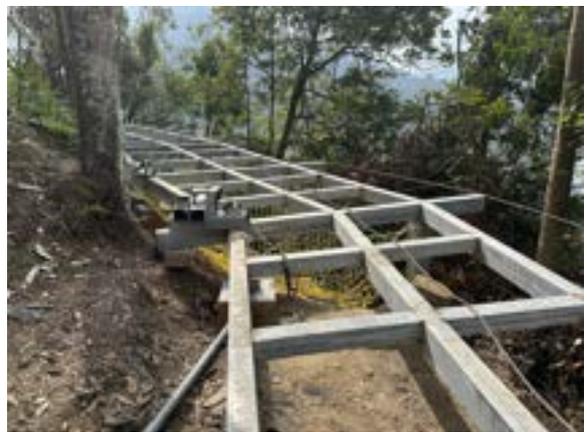
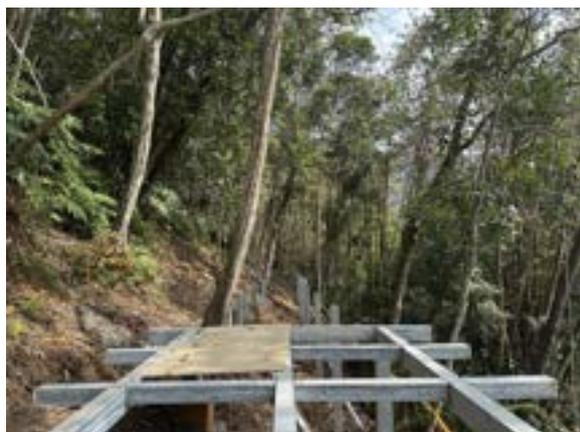
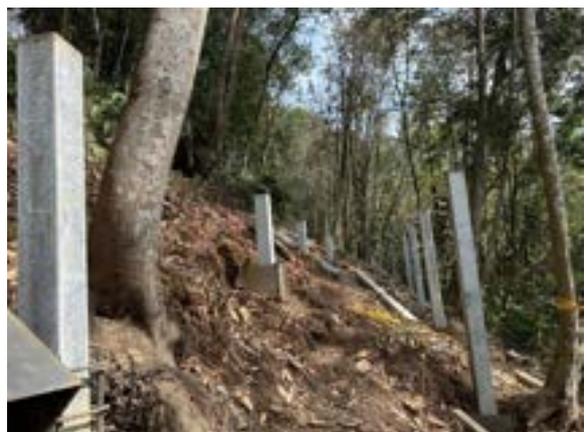
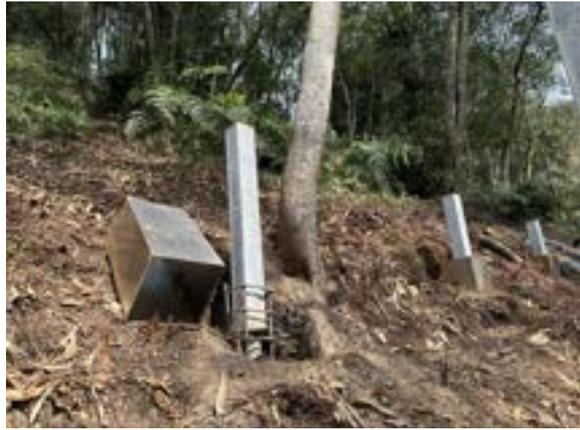
1. 工區兩側大樹：工區沿線兩側及既有道路下邊坡之部份樹木，因施工及材料運輸，已有部份樹幹受損，且臨近施工區域保全之喬木未進行包覆保護。相關建議措施如下所述：
 - 針對新增之施工便道或材料運送路徑所造成之地表植被損失、既有喬木因施工所需而受損或移除部份，請分別針對後續完工後地表復舊進行規劃，同時針對既有喬木移除部份可採1：1或更高方式進行植栽補植（即請清點已移除及預定移除樹木數量，如移除10棵，則於完工後補植至少10棵以上）。
 - 考量本區植被特性，建議補植植栽以原生種為主，可採殼斗科植物，如捲斗櫟、小西氏石櫟，或其它適合日月潭當地之植栽，或如台灣山枇杷、台灣梭羅等林保署南投分署之苗場有提供之物種。
2. 日月潭水體及水域環境：本月未見異常狀況。

臨近工區之受保全喬木現況。(20250219)

1. 施工材料集中堆置於材料暫置區，未造成周邊環境干擾。
2. 鄰近步道端之滑索末端處固定於既有喬木上，請重新加強裝適當之保護墊，以避免樹皮受損。
3. 緊臨工區之既有喬木請以稻草蓆進行適當包覆避免施工過程中造成損傷。
4. 步道範圍內之倒木及枯立木建議移除以免影響步道安全。
5. 部分鋼管樁設置處緊臨周圍喬木之樹幹基部根系位置，造成喬木根系損害。
6. 於台21甲線週邊發現3-4條穿越既有樹林之運輸施工材料路徑。

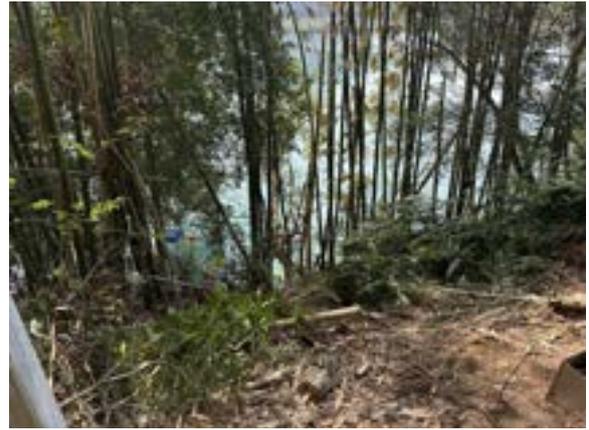
1. 水域情況良好，未發現水質擾動情形。

潭區水域未見干擾情況。(20250219)

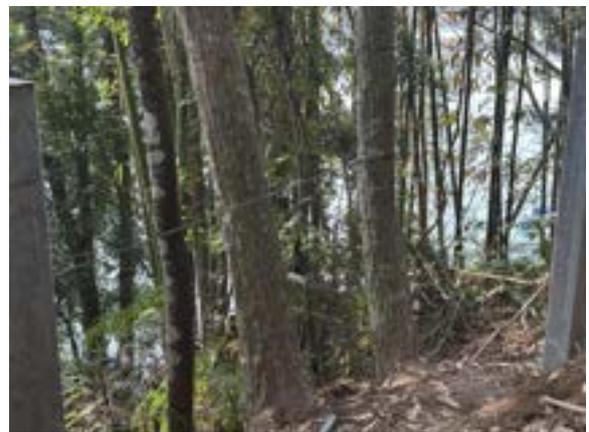
異常狀況 發現日期	民國114年2月19日
異常狀況說明	<p>1. 於台21甲線邊坡部份，有數條穿越既有樹林之運輸施工材料便道已有影響既有植生生長情況。</p> <p>2. 部分鋼管樁設置處緊臨周圍喬木之樹幹基部根系位置。</p> <p>3. 既有吊索設施未依上月建議進行包覆保護，已造成數處樹木損傷。</p>

工區內吊索架設終點樹木現況。(20250219)

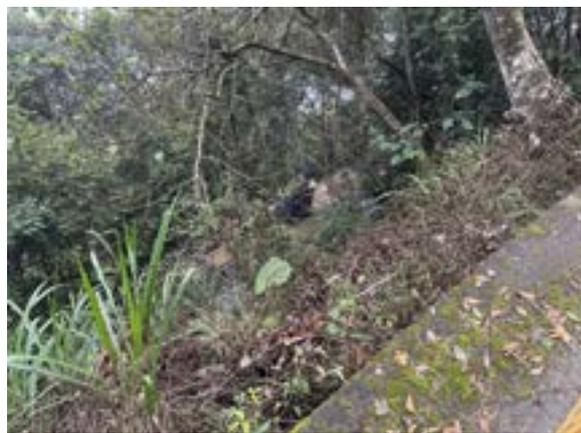
台21甲線俯瞰施工位置。(20250307)

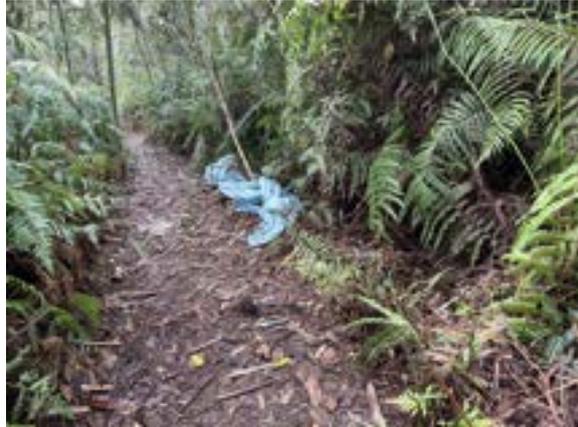
1. 施工材料集中堆置於材料暫置區，未造成周邊環境干擾。
2. 鄰近步道端之滑索末端處固定於既有喬木上，請重新加強裝適當之保護墊，以避免樹皮受損。
3. 緊臨工區之既有喬木請以稻草蓆進行適當包覆避免施工過程中造成損傷。
4. 步道範圍內之倒木及枯立木建議移除以免影響步道安全。
5. 部分鋼管樁設置處緊臨周圍喬木之樹幹基部根系位置，造成喬木根系損害。
6. 於台21甲線週邊發現數條穿越既有樹林之運輸施工材料路徑及施工物品散落。

工區外發現部分施工物品散落 (23.863514, 120.937539)。(20250307)

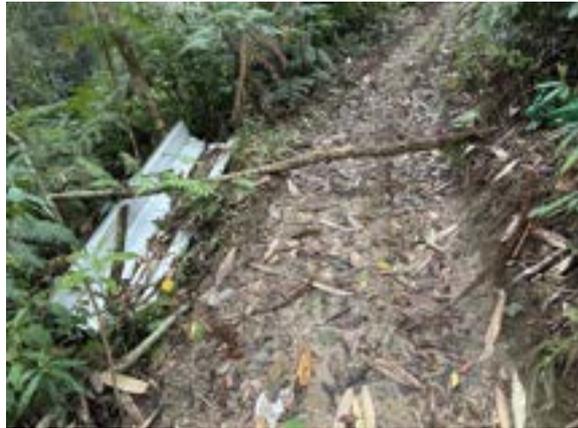
工區外發現部分施工物品散落 (23.863272, 120.937311)。(20250307)

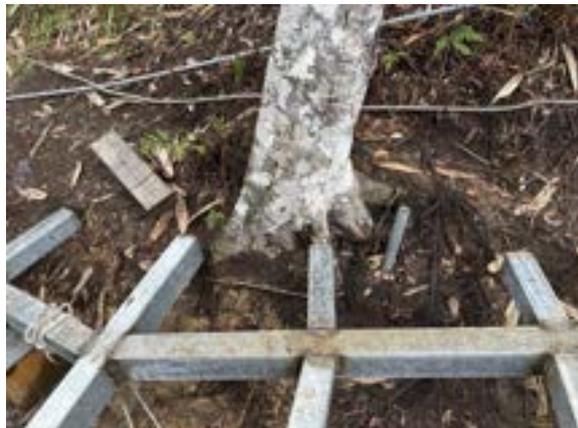
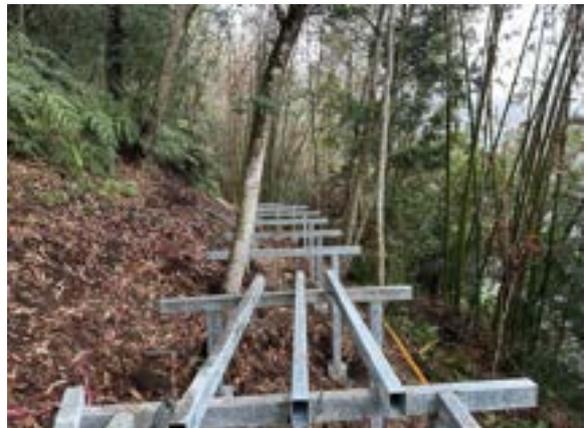
1. 工區兩側大樹：工區沿線兩側及既有道路下邊坡之部份樹木，因施工及材料運輸，已有部份樹幹受損，且臨近施工區域保全之喬木未進行包覆保護。相關建議措施如下所述：
 - 針對新增之施工便道或材料運送路徑所造成之地表植被損失、既有喬木因施工所需而受損或移除部份，請分別針對後續完工後地表復舊進行規劃，同時針對既有喬木移除部份可採1：1或更高方式進行植栽補植（即請清點已移除及預定移除樹木數量，如移除10棵，則於完工後補植至少10棵以上）。
 - 考量本區植被特性，建議補植植栽以原生種為主，可採殼斗科植物，如捲斗櫟、小西氏石櫟，或其它適合日月潭當地之植栽，或如台灣山枇杷、台灣梭羅等林保署南投分署之苗場有提供之物種。
2. 日月潭水體及水域環境：本月未見異常狀況。

臨近工區之受保全喬木現況。(20250307)

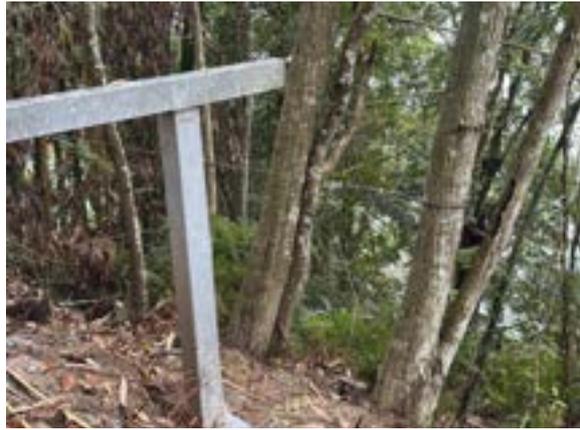
工區內吊索架設終點樹木現況。(20250307)

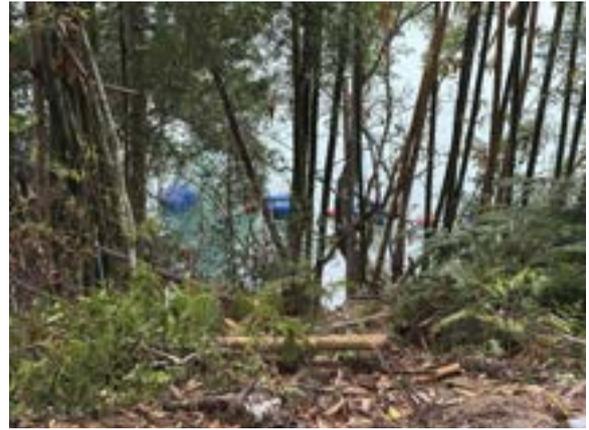
1. 水域情況良好，未發現水質擾動情形。

潭區水域未見干擾情況。(20250307)

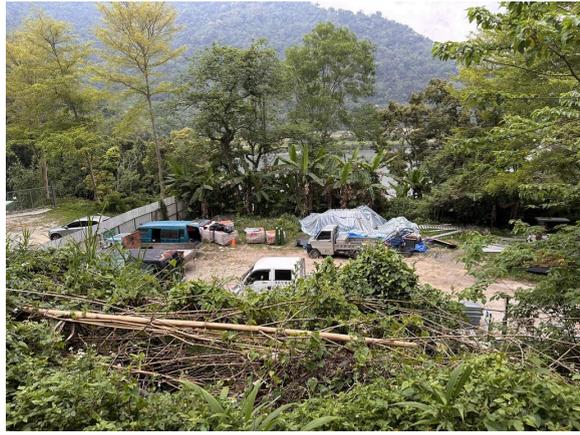
台21甲線俯瞰施工位置。(20250423)

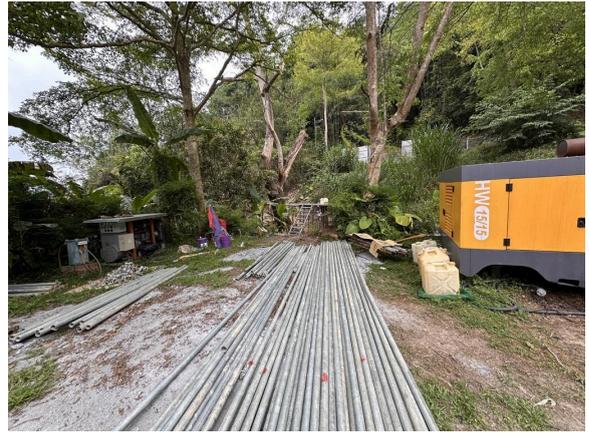
臨大竹湖停車場工區現況。(20250423)

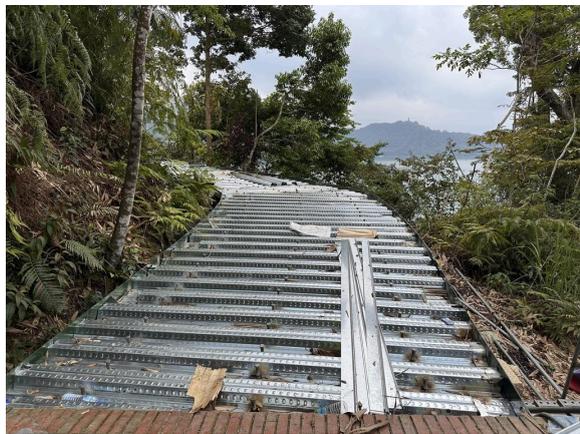
工區步道現況。(20250423)

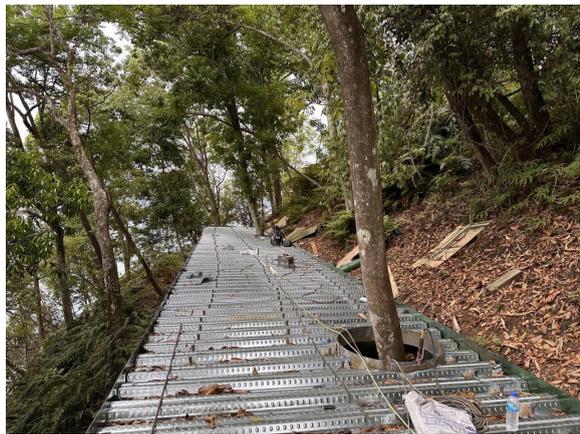
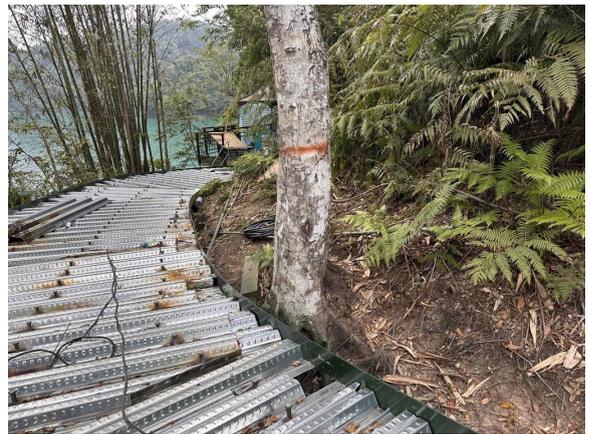
1. 工區兩側大樹:工區沿線兩側及既有道路下邊坡之部份樹木,因施工及材料運輸,已有部份樹幹受損,且臨近施工區域保全之喬木未進行包覆保護。相關建議措施如下所述:
 - 針對新增之施工便道或材料運送路徑所造成之地表植被損失、既有喬木因施工所需而受損或移除部份,請分別針對後續完工後地表復舊進行規劃,同時針對既有喬木移除部份可採1:1或更高方式進行植栽補植(即請清點已移除及預定移除樹木數量,如移除10棵,則於完工後補植至少10棵以上)。
 - 考量本區植被特性,建議補植植栽以原生種為主,可採殼斗科植物,如捲斗櫟、小西氏石櫟,或其它適合日月潭當地之植栽,或如台灣山枇杷、台灣梭羅等林保署南投分署之苗場有提供之物種。
2. 日月潭水體及水域環境:臨近工區處之潭區發現非本工程造成之淤積現象。

臨近工區之受保全喬木現況。(20250423)

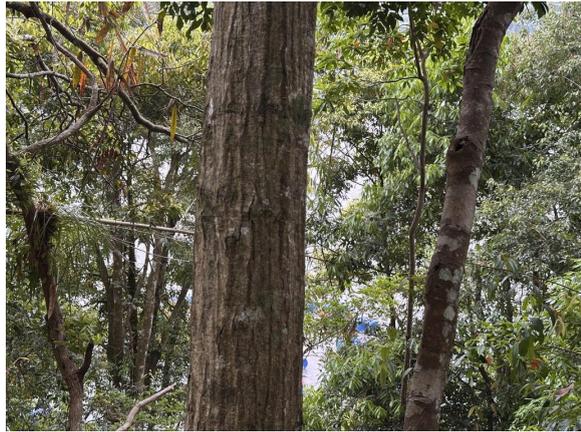
工區內吊索架設終點樹木現況。(20250423)

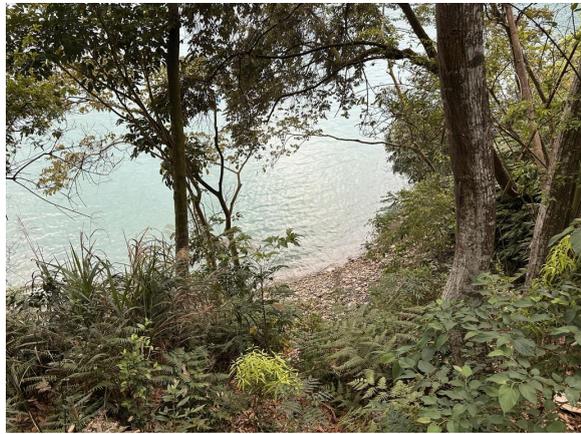
工區周邊水域未受擾動。(20250423)

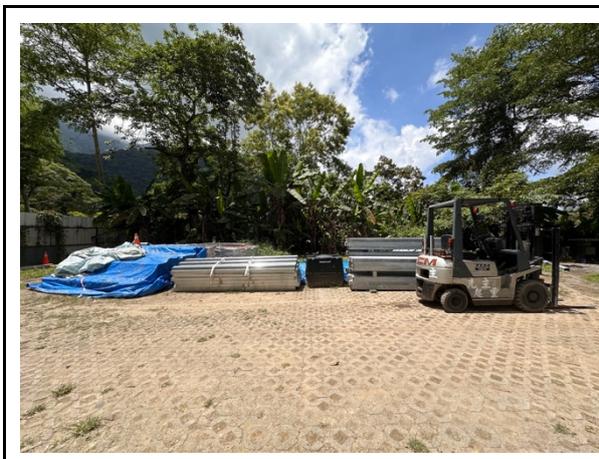
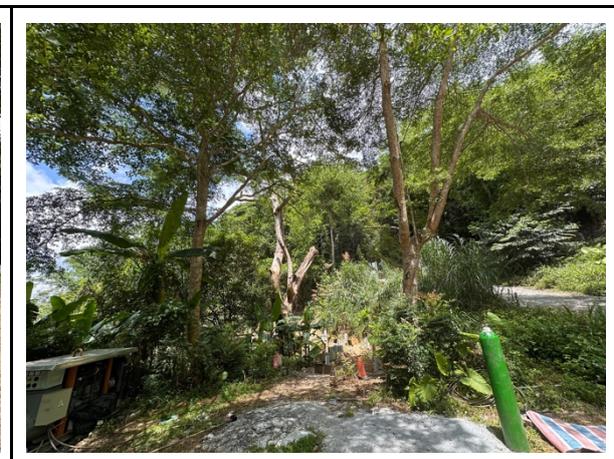
<p>大竹湖端材料暫置區現況。(20250520)</p>	<p>臨大竹湖停車場工區現況。(20250520)</p>

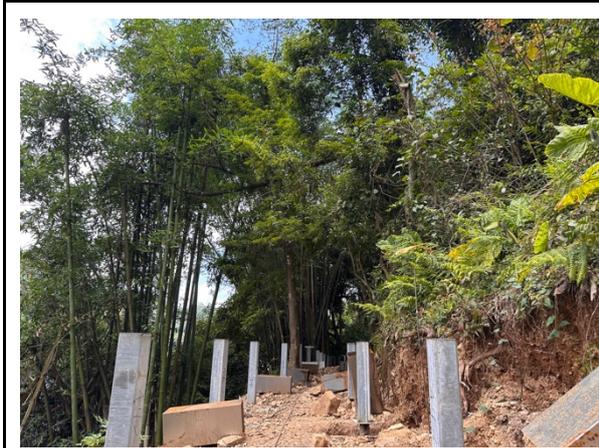
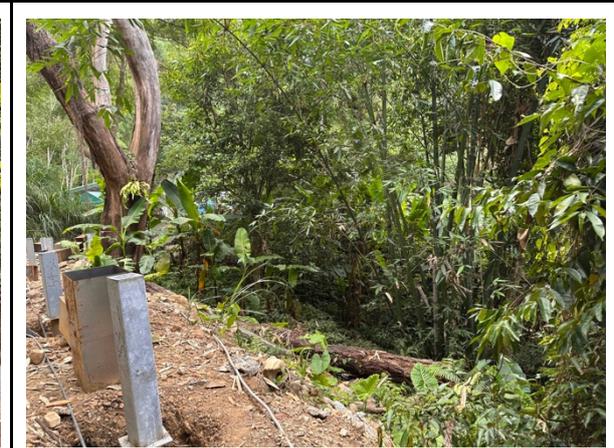
<p>臨大竹湖停車場工區現況。(20250520)</p>	<p>施工路徑上移除之喬木。(20250520)</p>

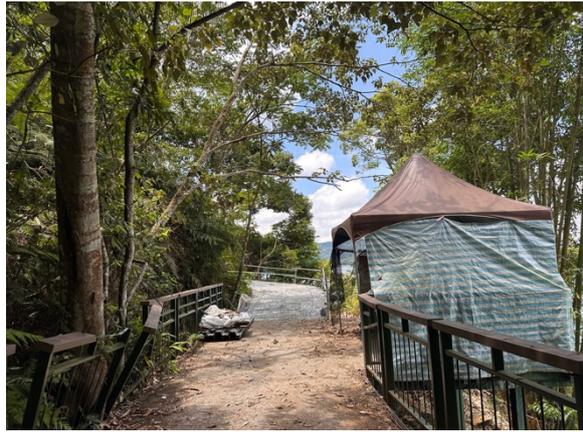
工區步道現況。(20250520)

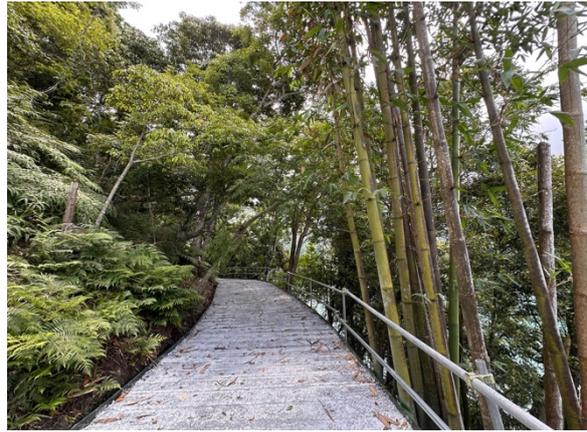
工區步道現況。(20250520)

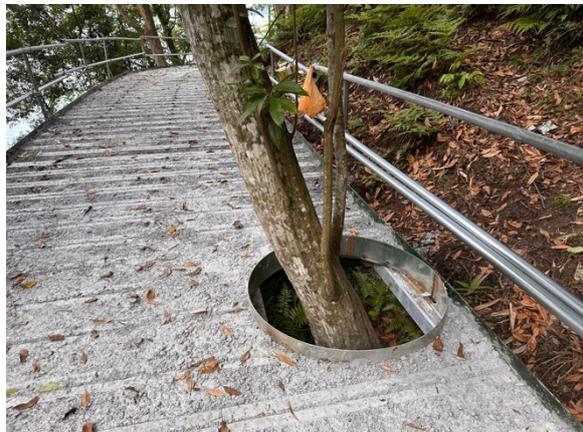
臨近工區之受保全喬木現況。(20250520)

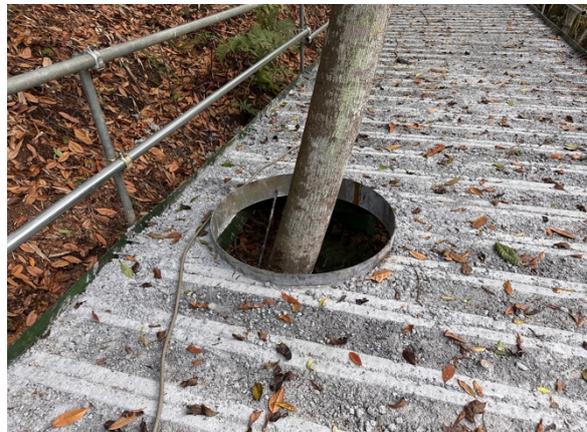
臨近工區之受保全喬木現況。(20250520)

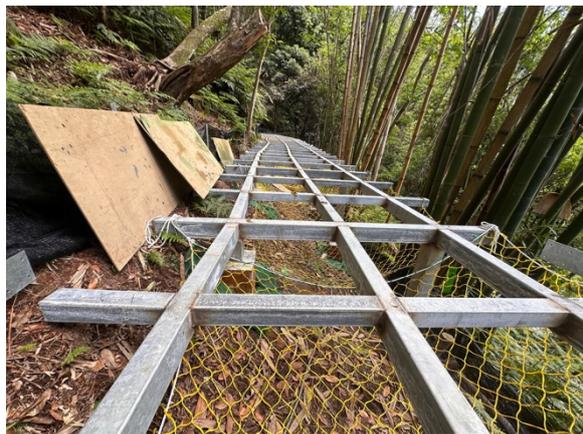
施工路徑下方已設置防墜落網。
(20250520)

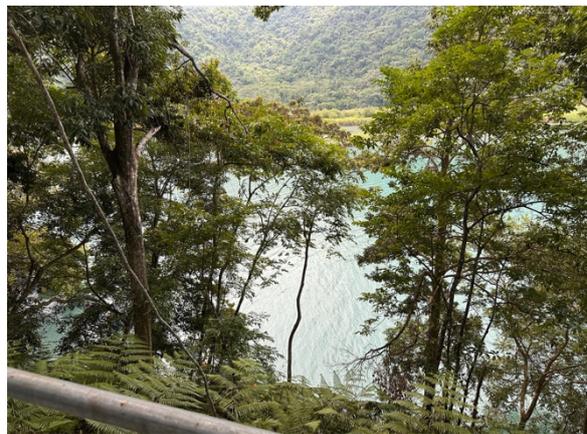
工區周邊水域未受擾動。(20250520)
