交通部觀光署日月潭國家風景管理處
大竹湖東段自行車道串聯工程（施工期間）

環境友善措施檢核表

交通部觀光署日月潭國家風景管理處
大竹湖東段自行車道串聯工程（施工期間）
2025年5月現勘紀錄

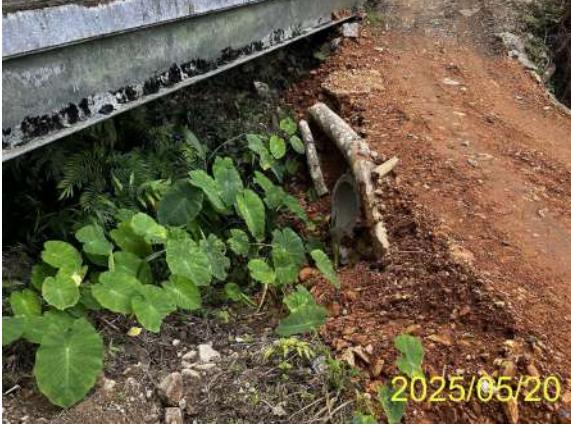
2025/05/20
步道入口處現有之RCP管	已標線之範圍

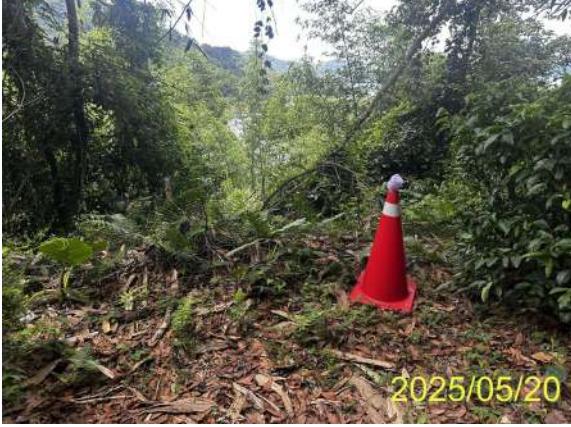
施工處邊坡上方已有放置三角錐	道路路肩較寬處，如需利用應設交維措施

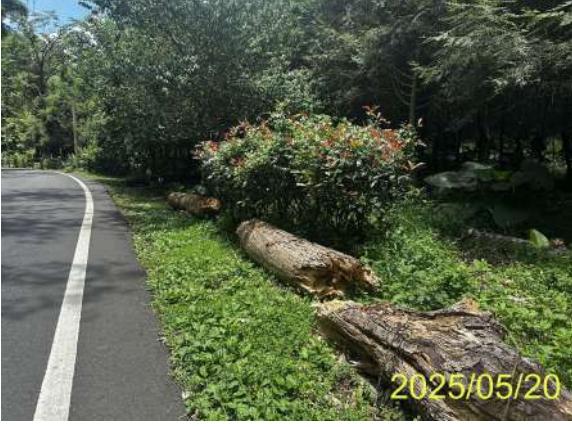
水鳥保護區現況	道路旁放置之倒木

- 陸域植被覆蓋率高，山坡地維持良好的天然林相，以闊葉樹種為主體，形成多層次的森林結構。
- 週邊有放置倒木為友善野生動物棲息之微環境，後續施工過程中如有類似樹木傾圮情況，亦可採類似做法，或置於預定步道下方做為天然導水或跌水設置。

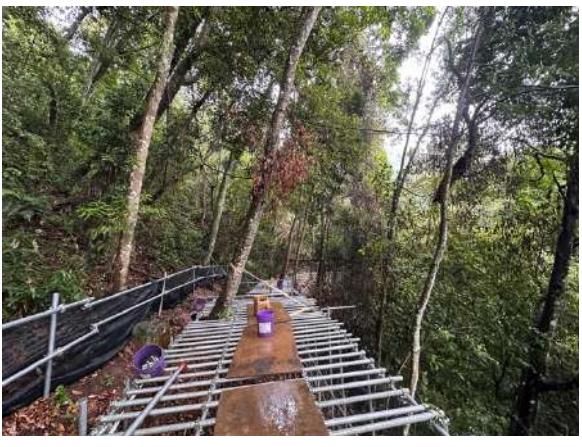
<p>臨大竹湖停車場工區現況。(20250602)</p>	<p>臨大竹湖停車場工區，輕軌樁位置未預留足夠樹穴範圍，請進行調整以免阻礙樹木之正常生長。(20250602)</p>

- 工區兩側大樹：工區兩側大樹未發現有受損情形，但仍需使用稻草蓆進行包覆保護。部分輕軌樁位置未預留足夠樹穴範圍，請進行調整以免阻礙樹木之正常生長。
- 日月潭水體及水域環境：工區周邊水域情況良好，未發現因施工所造成之水質擾動情形。

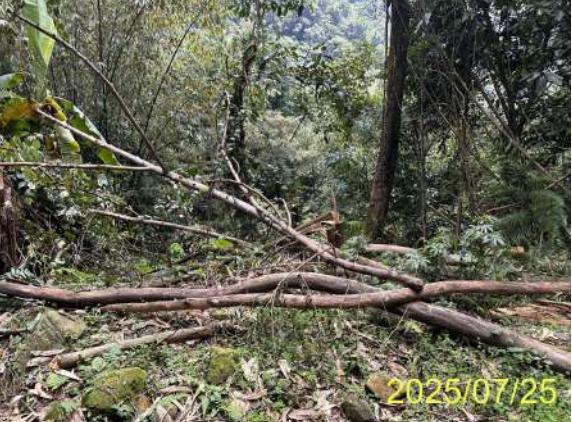
區外之水鳥保護區現況，目前未受工程影響	因風災所致之倒木應先行處理，以避免影響施工

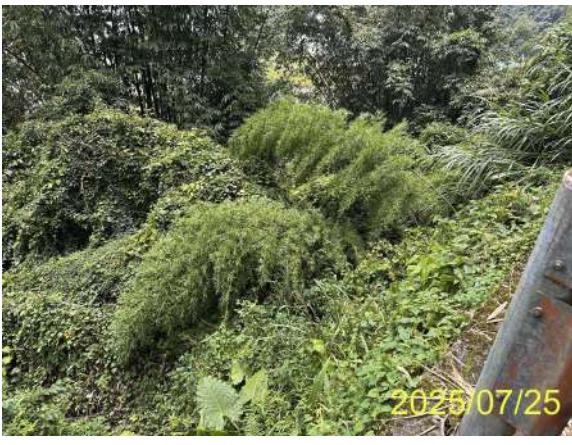
工區預定路線及既有道路間之邊坡為，因工程機具不可進入範圍，如應材料運輸或其它施工必要，如災後整理等因素，請避開既有喬木生長之區域	工區預定路線及既有道路間之邊坡為，因工程機具不可進入範圍，如應材料運輸或其它施工必要，如災後整理等因素，請避開既有喬木生長之區域

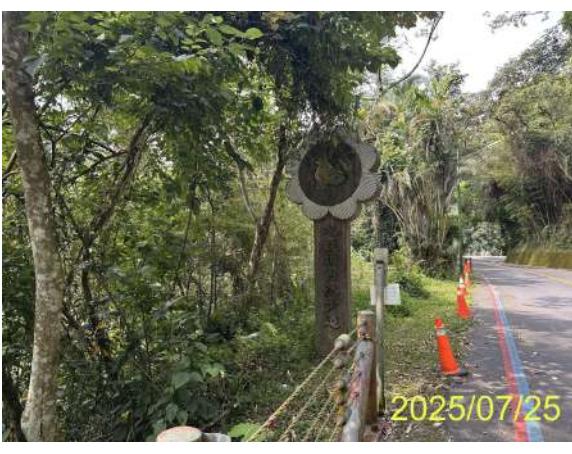
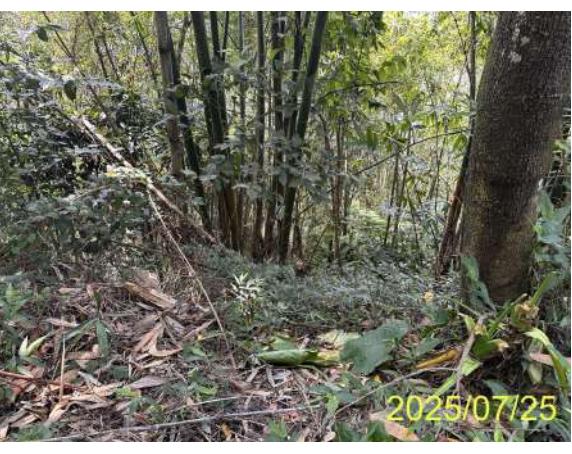
<p>工區預定路線及既有道路間之邊坡為，因工程機具不可進入範圍，如應材料運輸或其它施工必要，如災後整理等因素，請避開既有喬木生長之區域</p>	<p>工區預定路線及既有道路間之邊坡為，因工程機具不可進入範圍，如應材料運輸或其它施工必要，如災後整理等因素，請避開既有喬木生長之區域</p>

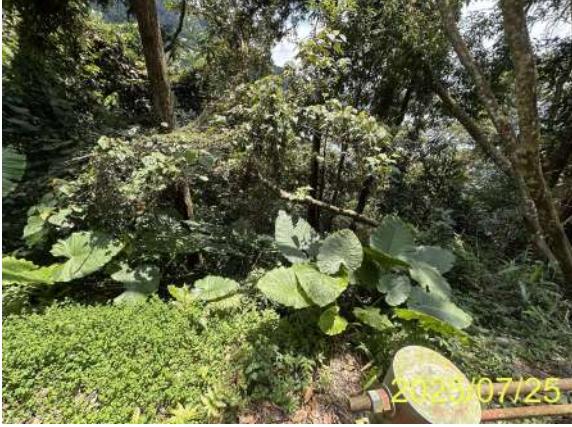
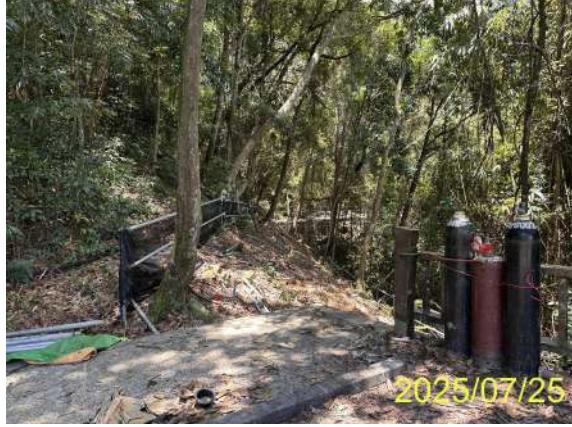
<p>工區預定路線及既有道路間之邊坡為，因工程機具不可進入範圍，如應材料運輸或其它施工必要，如災後整理等因素，請避開既有喬木生長之區域</p>	<p>施工區內之樹木應予以包覆保護，鋼瓶部份之固定請加強其穩固性</p>

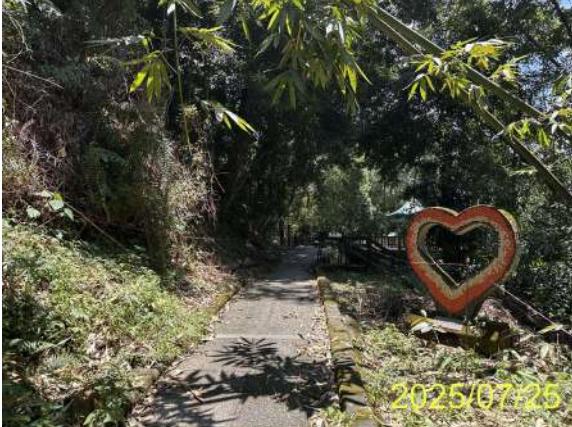
<p>施工便道部份應明顯標示與區分工區範圍</p>	<p>施工區內之樹木應予以包覆保護</p>

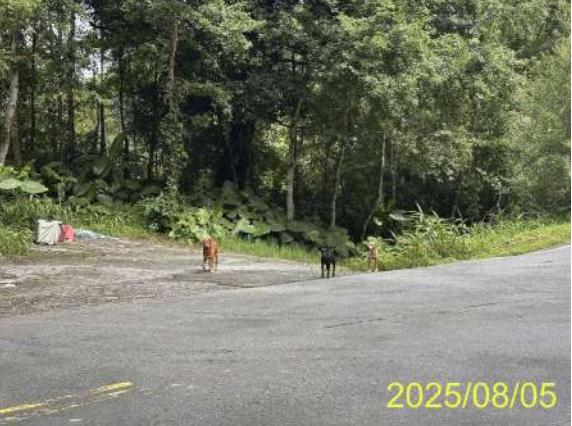
2025/08/05
邊坡植被未受影響	該處有無主之浪犬出沒，請注意安全；並應注意工區內垃圾問題

1. 工區中有無主浪犬出沒，請注意其是否影響遊客或工作人員，並請注意工區內垃圾及廚餘應當日移出區外，以避免其長期聚集。
2. 自行車道周邊散落之喬木枝幹建議移至下邊坡處放置，作為天然之排導水或路緣石使用。
3. 於風災後，部份植被受損，含原有因施工所移除或砍除樹木應規劃完工前補植作業。相關植栽建議列於文末。工區內之樹木已明確採不織布包覆，然鄰近工區步道旁之樹木，建議應亦一併採類似方式處置，以免再次誤傷。因施作所需之移除樹木，或因風災而傾倒之樹木，無論其因天然或人為因素，應先行整理以避免影響工區作業。
4. 工區預定路線及既有道路間之邊坡為，因工程機具不可進入範圍，如應材料運輸或其它施工必要，如災後整理等因素，請避開既有喬木生長之區域。
5. 施工路線及材料運輸路線兩旁之喬木請以稻草蓆包覆保護避免損傷。
6. 施工材料暫置區之鋼材、機械及人員進出入動線，應予以標示或設置警示。

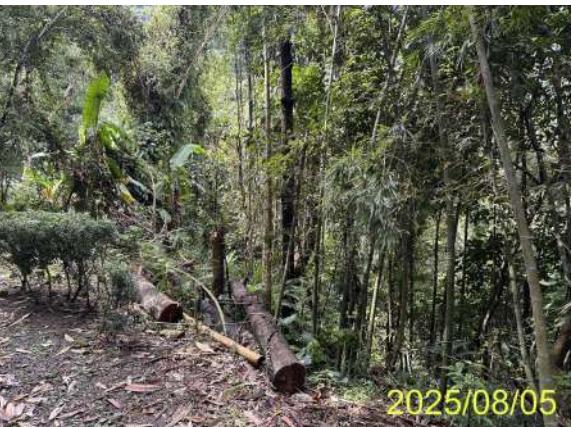
2025/08/05
已明確設置三角錐	因風災或其它影響倒伏樹木，如影響施工請一併處理

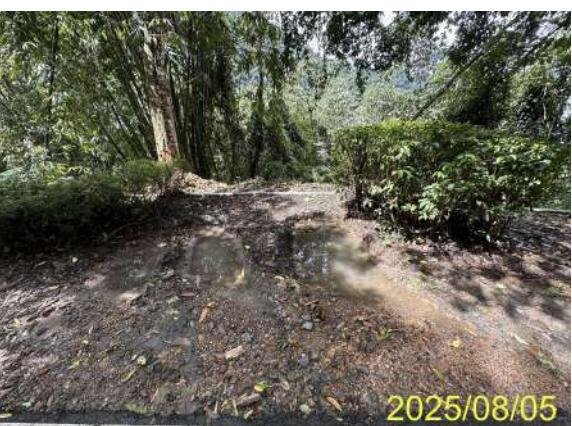
2025/08/05
路肩及邊坡植被未受影響	該處如為施工需求，請設置相關管制措施

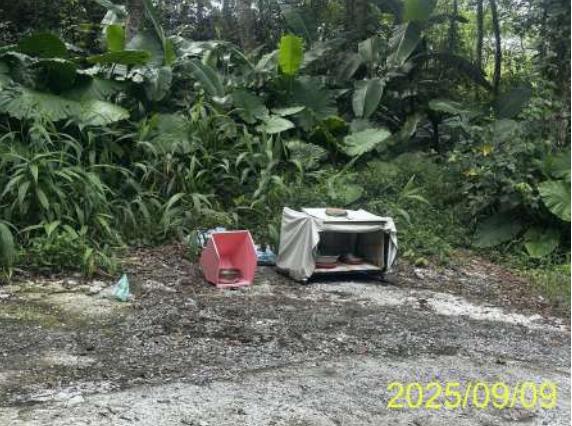
施工起點	該處有無主之浪犬出沒，請注意安全；並應注意工區內垃圾問題，該處固定飼養處已明顯影響觀瞻，且對週邊活動遊客及野生動物亦造成影響

1. 工區中有無主浪犬出沒，請注意其是否影響遊客或工作人員，並請注意工區內垃圾及廚餘應當日移出區外，以避免其長期聚集。
 - a. 於工區中段處有固定飼養處於路邊，建議可逕行移除。
 - b. 可依廢棄物清理法第27條第9款中「禁止任意棄置廢棄物」進行處理。
2. 施工路線及材料運輸路線兩旁之喬木請以稻草蓆包覆保護避免損傷。
3. 施工材料暫置區之鋼材、機械及人員進出入動線，應予以標示或設置警示。
4. 施工區起點(大竹湖入口處)其標示可再進行加強，並注意施工範圍限縮

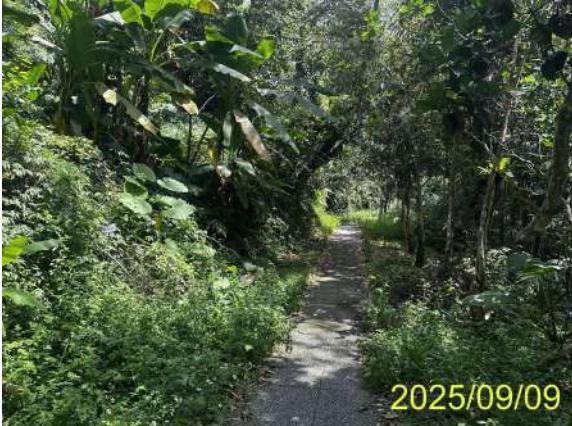
施工路線兩側未受影響	預定施作位置起點處

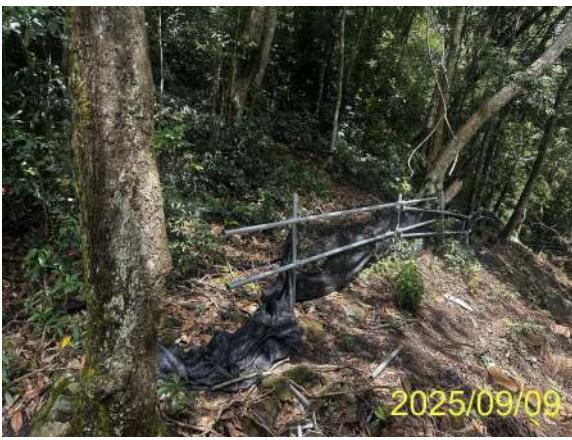
已設置之隔離黑網應予以固定

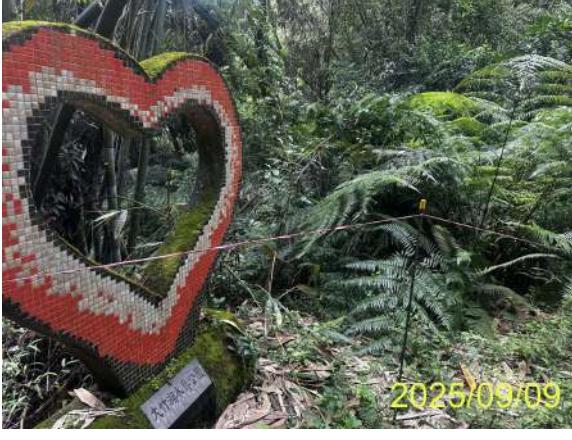
日月潭入水口處未受影響

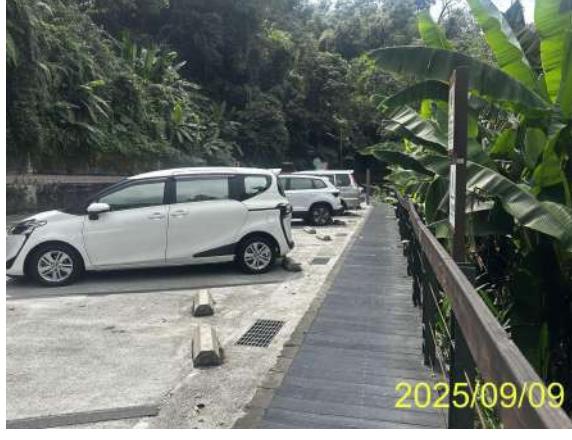
施工範圍標示線可替換為警示帶較為明顯 	工程末端九蛙停車處

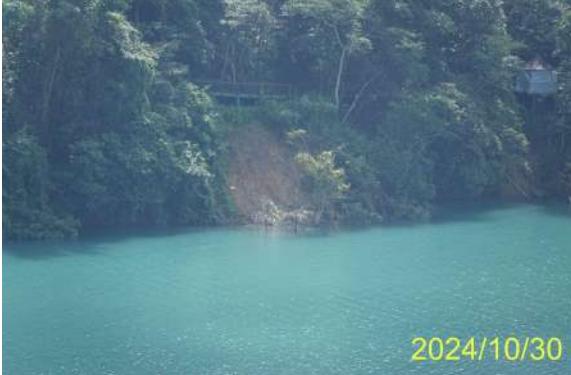
- 水域情況良好，然於鄰近施工起點處有一崩坍處，建議持續觀察其崩塌情況，現階段因非屬施工範圍內，故不建議進行任何補強作業。

工區起點前方有一邊坡崩塌，將持續關注其情況

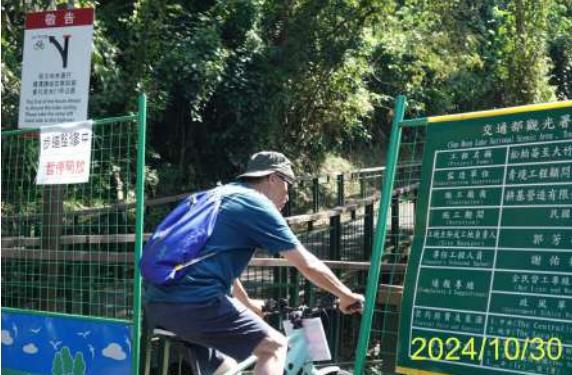
施工區建議設置明確交維管制措施，避免遊客誤入

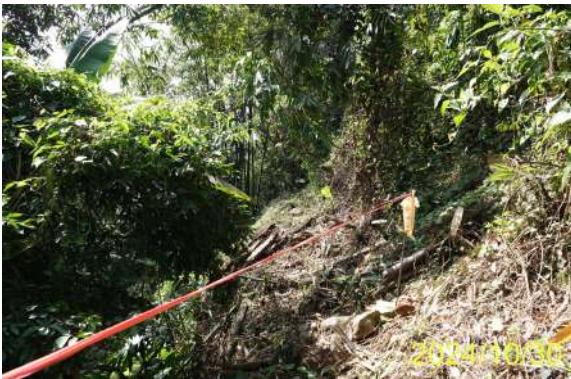
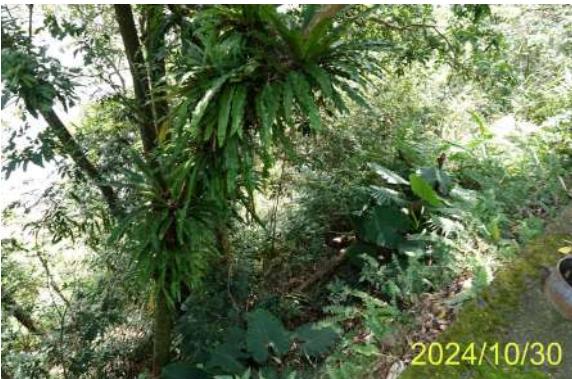
施工區內放樣路線及基地現況	施工路線旁之未於擾動區之樹木，建議圍繞 警示帶

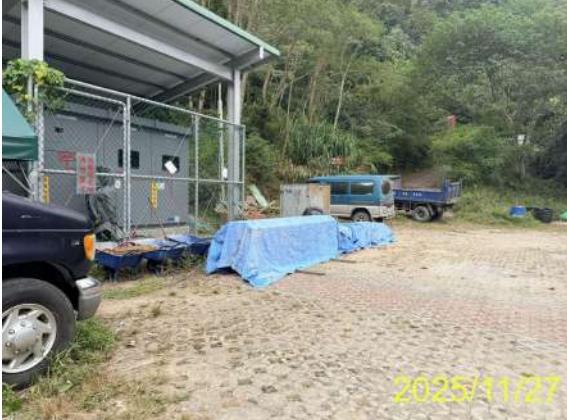
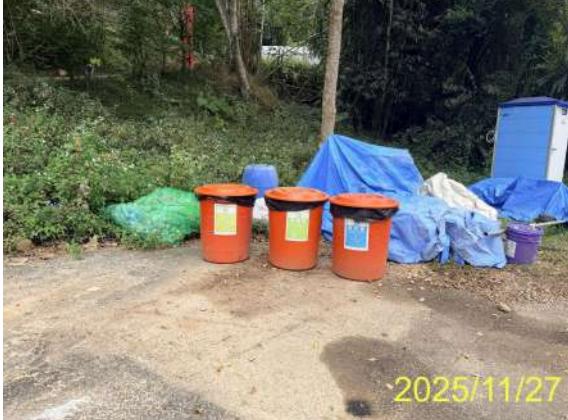
施工材料暫置區已有覆蓋作為 2025/11/27	垃圾均有妥善分布，然於本區多次發現台灣 獮猴出沒，請注意是否應對垃圾桶上蓋部份 放置重物、如有發現其翻找或打翻垃圾桶情 況，則應考量是否引入防猴垃圾桶 2025/11/27

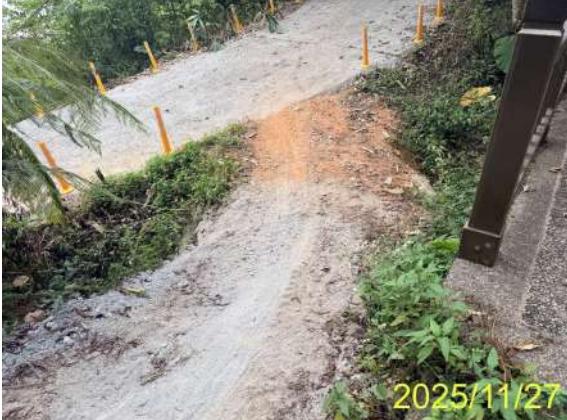
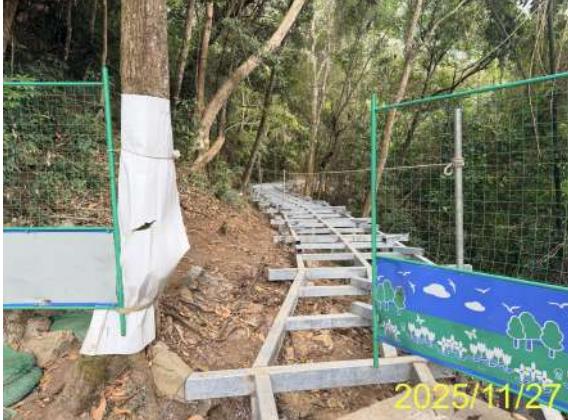
入口處下方運輸用便道於完工後應予以復舊 2025/11/27	除施工起點之樹木有進行包覆外，其步道週 邊可能影響範圍樹木均亦一併包覆 2025/11/27

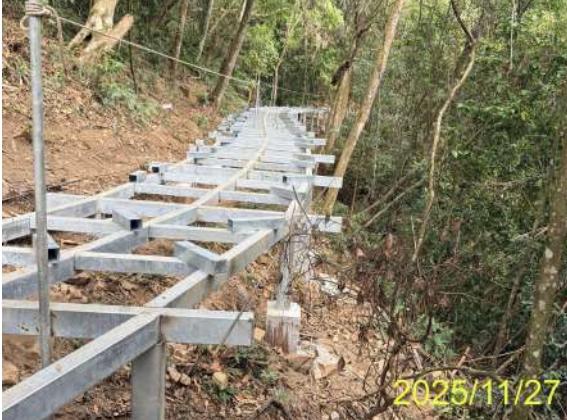
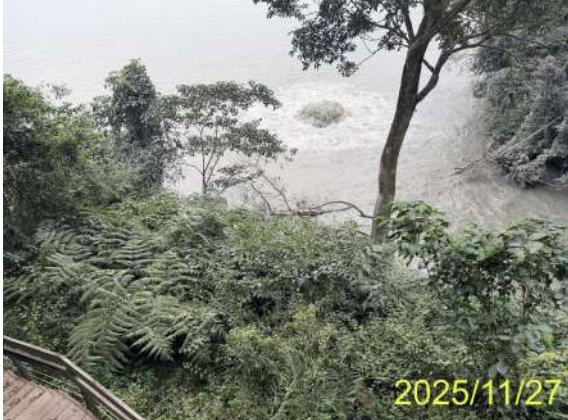
步道上下方裸露處應注意是否過於裸露，可放置黑網或其它覆蓋方式，避免後續水泥砂漿噴逸情況	入水口處，水域環境正常

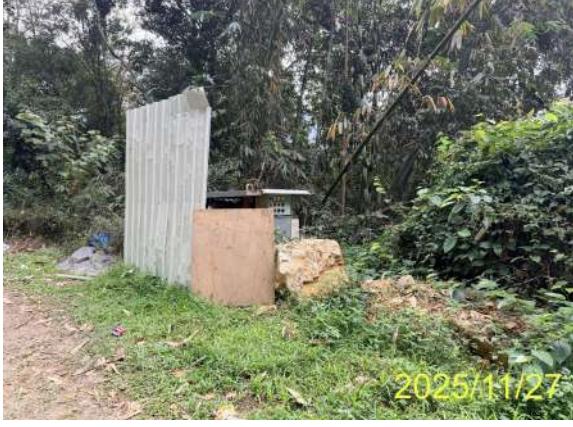
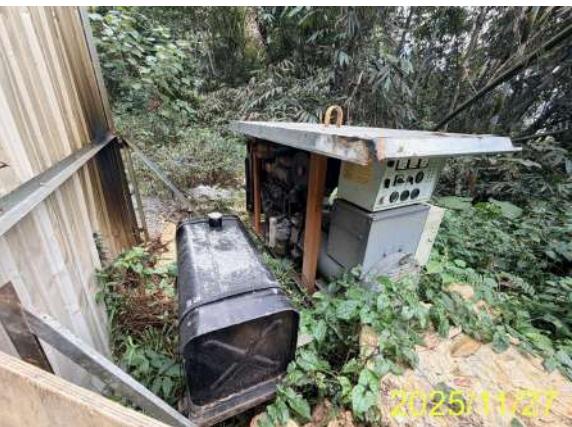
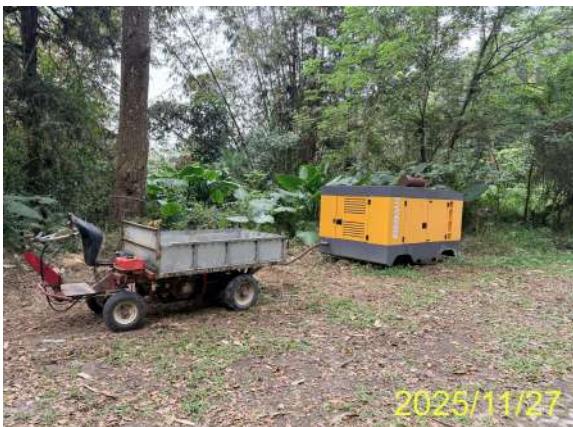
2025/11/27
材料置放區堆放情況無異常	路旁發電機組可增設警示標示(一)

2025/11/27
路旁發電機組可增設警示標示(二)	路旁發電機組可增設警示標示(三)

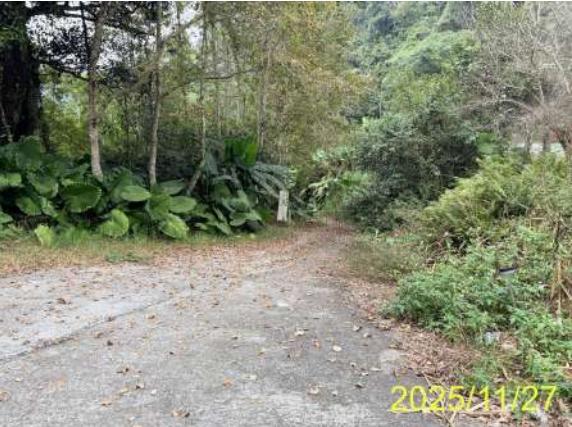
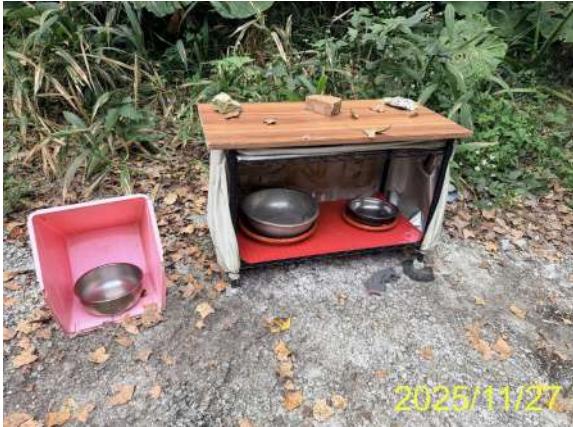
2025/11/27
中段處為游盪犬主要活動區域	該飼養處建議儘早移除

1. 前月(10)工區中有無主浪犬持續出沒，請注意其是否影響遊客或工作人員，並請注意工區內垃圾及廚餘應當日移出區外，以避免其長期聚集。
 - a. 於工區中段處有固定飼養處於路邊，建議可逕行移除。
 - b. 本月(11)仍有發現其放置之餵養器具，建議可由管處轉南投縣環保局依廢棄物清理法第27條第9款中「禁止任意棄置廢棄物」進行處理。
 - c. 據農業部防檢疫署114年11月資料，自102年至114年11月，鼬獾陽性案例共1,006件：南投260件(魚池*15、鹿谷*66、水里*31、國姓*18、仁愛*14、信義*22、竹山*34、草屯*5、埔里*14、中寮*15、集集*25、南投市*1)

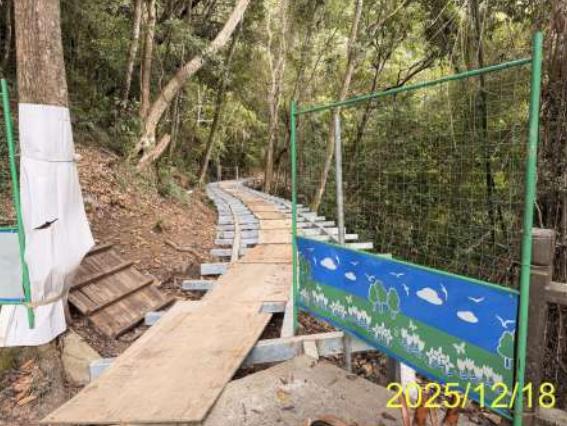
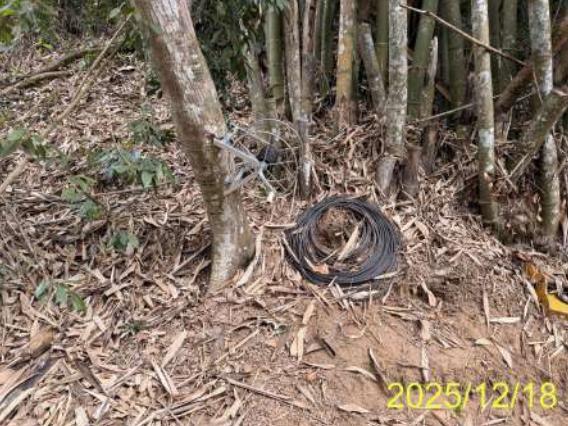
施工入口處，後續樹木應予以包覆	材料散置

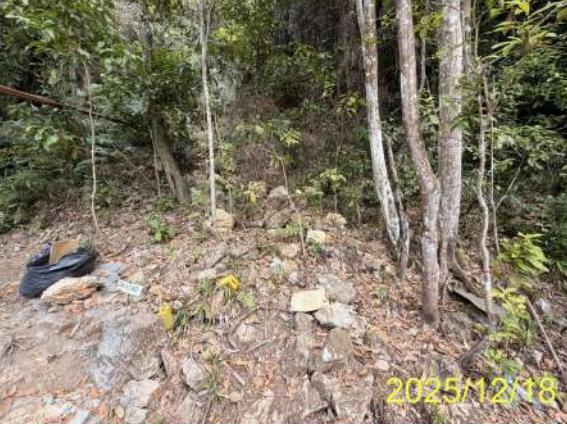
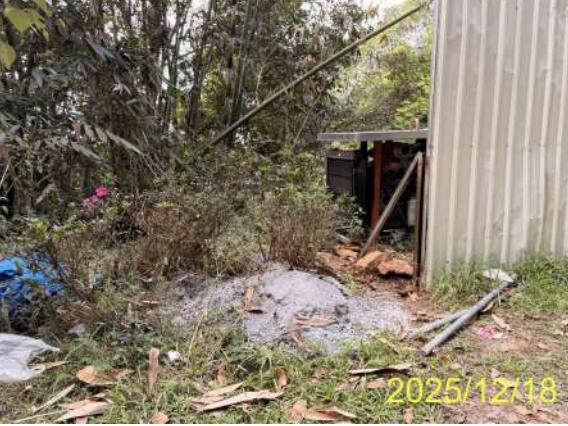
1. 本月(11)工區中有無主浪犬持續出沒，請注意其是否影響遊客或工作人員，並請注意工區內垃圾及廚餘應當日移出區外，以避免其長期聚集。
 - a. 該處飼養處已通報南投縣環保局，請其依廢棄物清理法處理。
2. 施工路線及材料運輸路線兩旁之喬木，請以稻草蓆包覆保護避免損傷。本月有數處因纜線固定前未包覆而受損處，已納入異常狀況，將持續複核。
3. 水泥砂漿採管線運輸，可減少施工範圍及便道開設，但現有便道部份未於圖說上標示，且有砂漿噴灑遺留於既有路旁情況，，已納入異常狀況，將持續複核。
4. 施工材料採自邊坡運送已明顯影響地表植被、並有一處樹木傾倒。, 已納入異常狀況，將持續複核。針對裸露地部份應予以覆蓋，以避免地表逕流，影響下方水體水質、並避免升溫，以提高植被復生。傾倒處之樹木，應考量是否復植。
5. 施工材料暫置區之鋼材、機械及人員進出入動線，應予以標示或設置警示。
6. 施工區起點(大竹湖入口處)其標示可再進行加強，並注意施工範圍限縮。入口處下方因運輸使用所形成之堆積坡便道，於完工後應予以復舊。
7. 發電機組設於路旁其纜線下放至工區部份，應注意是否影響週邊低矮植被，及同時形成導水情況，此部份將持續關注，並於完工前予以復舊。於既有道路旁放置發電機處，除現有掩蔽方式外，應再放置三角錐或其它警示標誌。

水泥砂漿逸散	水泥砂漿逸散，發電機組未標警示

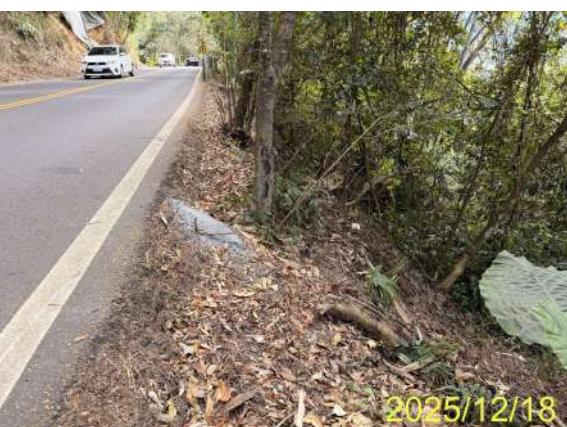
- b. 施工材料採自邊坡運送已明顯影響地表植被、並有一處樹木傾倒。, 已納入異常狀況，將持續複核。針對裸露地部份應予以覆蓋，以避免地表逕流，影響下方水體水質、並避免升溫，以提高植被復生。傾倒處之樹木，應考量是否復植。
 - c. 本月有數處因纜線固定前未包覆而受損處，已納入異常狀況，將持續複核。
2. 日月潭水體及水域環境:工區周邊水域情況良好，未發現因施工所造成之水質擾動情形。

泥砂漿逸散	便道處已明顯裸露

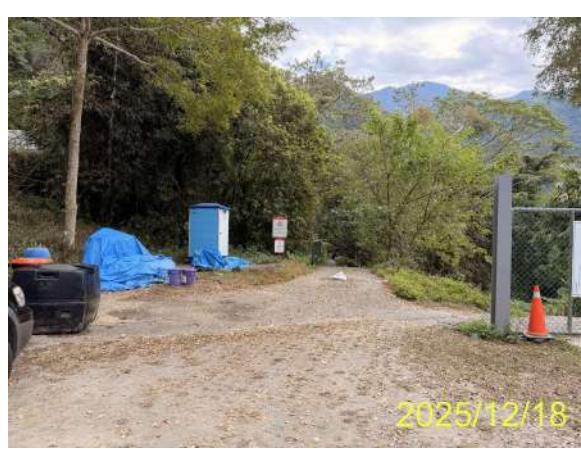
施工區內現況

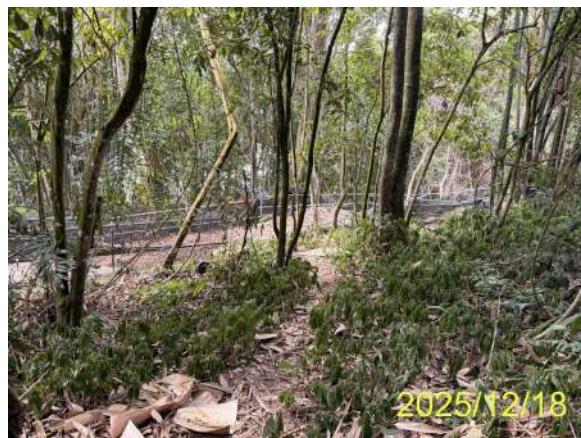
應注意週邊範圍裸露處及防墮落措施

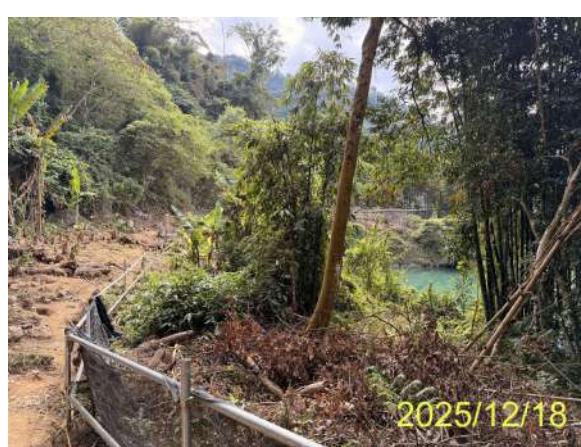
便道裸露處應鋪設稻草

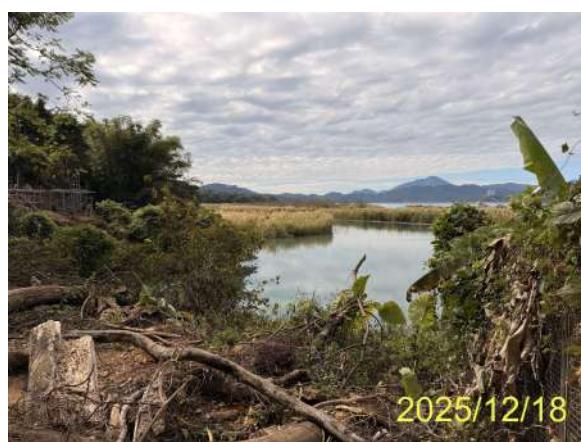
施工區鄰水域部份已予以加強標示

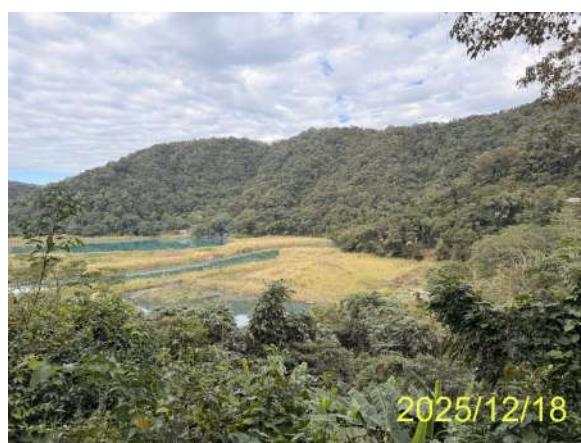
鄰水處應予以標示、並避開水域

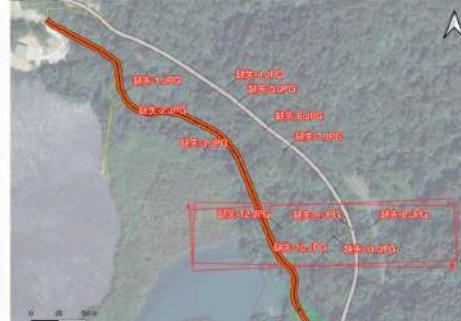
缺失-9

異常狀況 發現日期	114.12.18
異常狀況說明	1. 施工便道開設超出施工範圍 2. 材料運輸逸散，且造成週邊樹木損傷

材料運輸清除地表
植被；路徑未標
示；超出施工範圍
