# 交通部觀光署日月潭國家風景管理處

## 大竹湖東段自行車道串聯工程（施工期間）

### 環境友善措施檢核表

交通部觀光署日月潭國家風景管理處  
大竹湖東段自行車道串聯工程（施工期間）  
2025年5月現勘紀錄

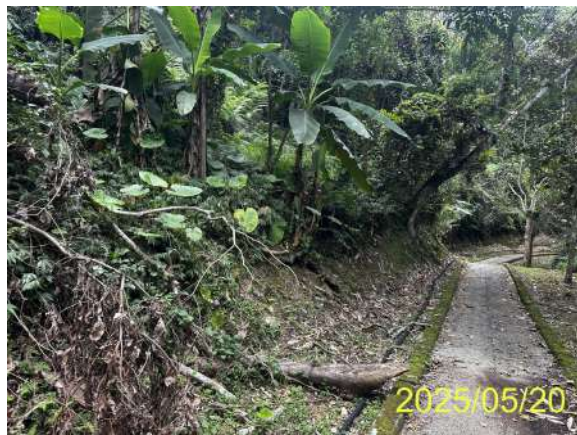
預定施工路線

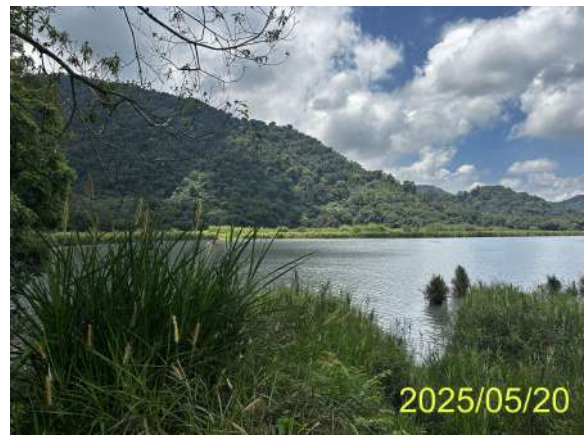
大竹湖步道末端（已封閉）

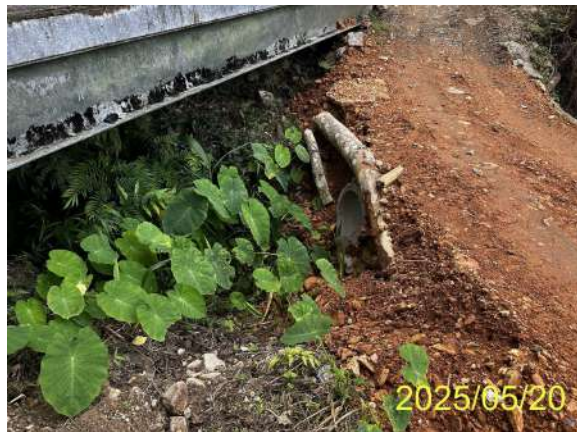
步道入口處現有之RCP管

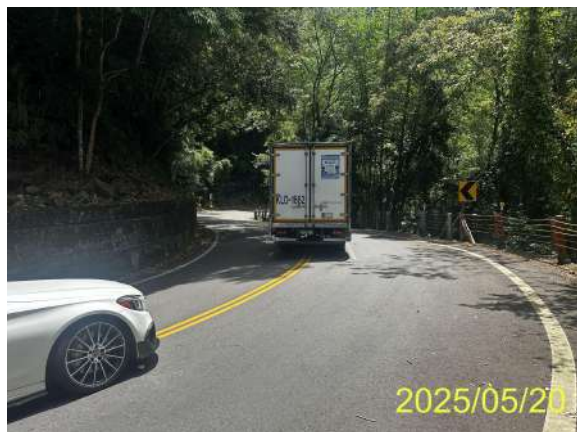
本案上邊坡離路極近，且路肩較小，請注意  
後續施工之交維

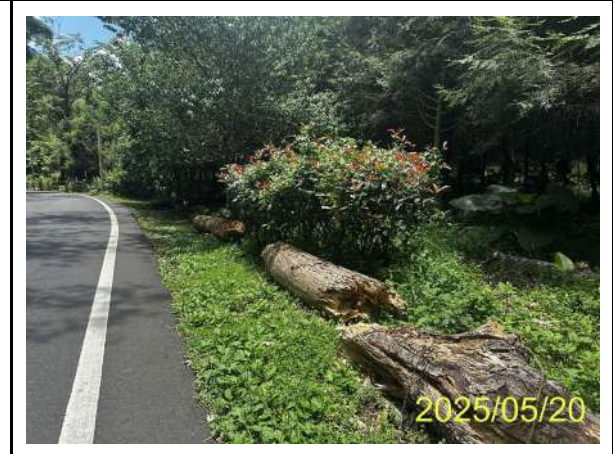
| 水鳥保護區現況 | 道路旁放置之倒木 |

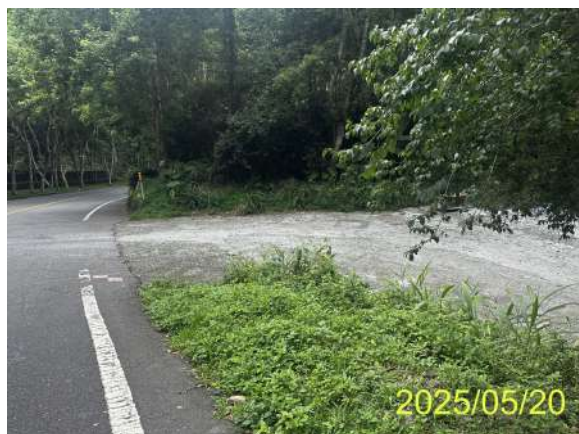
通往台電便道

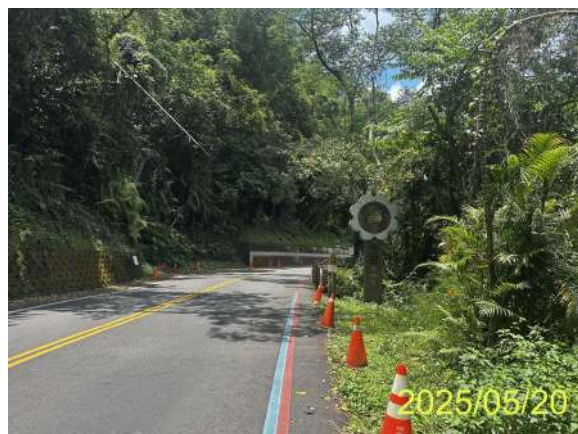
近九蛙步道之管制情況

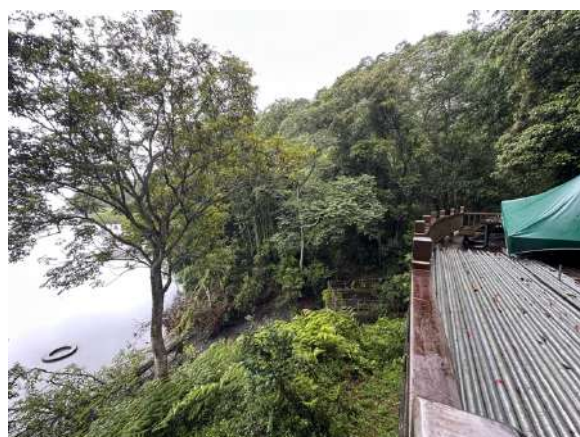
臨大竹湖停車場工區周邊水域現況。(20250602)

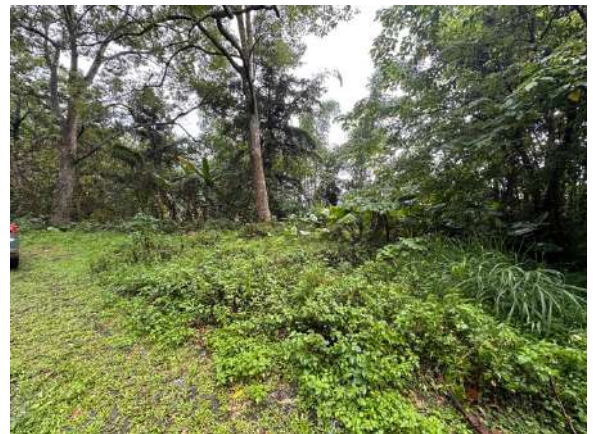
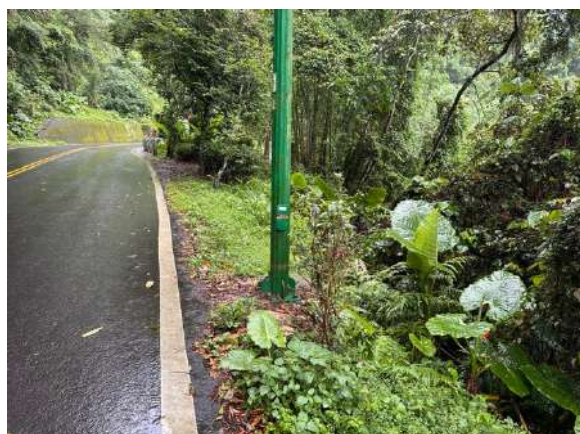
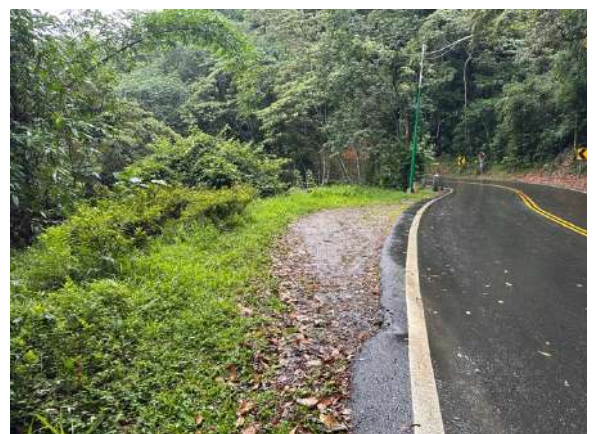
台21甲線道路旁較寬闊處。(20250602)

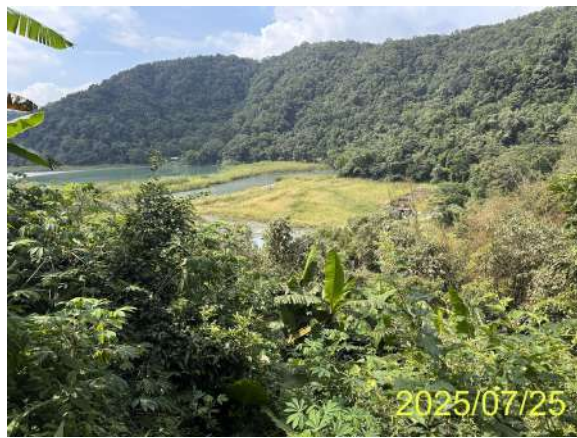
區外之水鳥保護區現況，目前未受工程影響

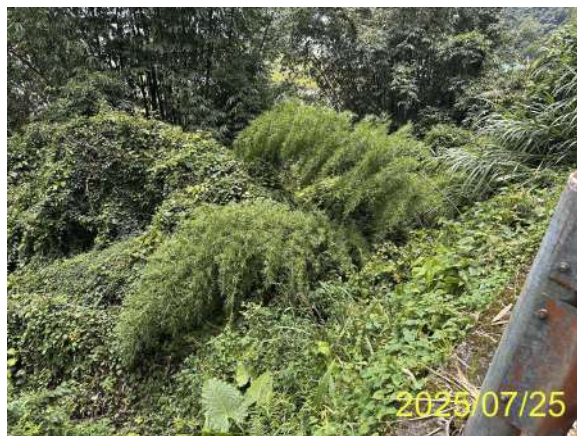
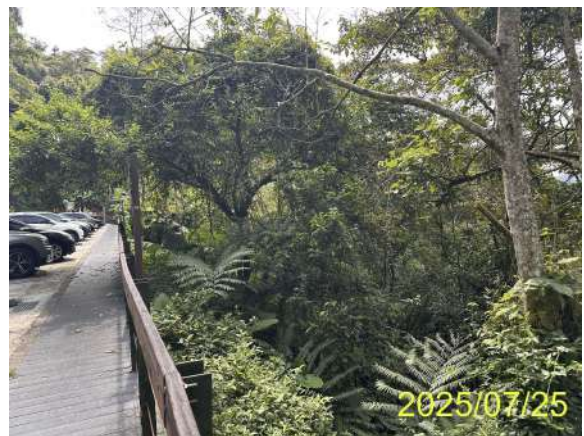
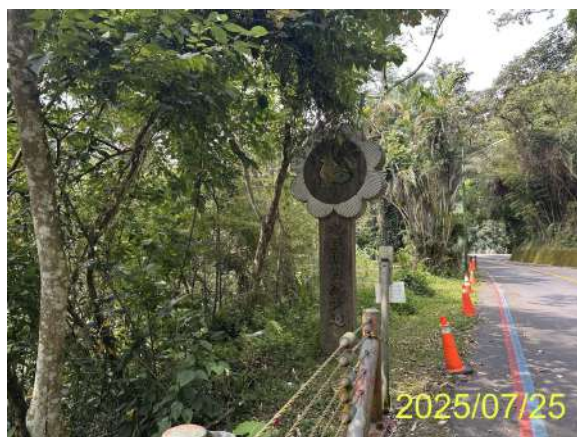
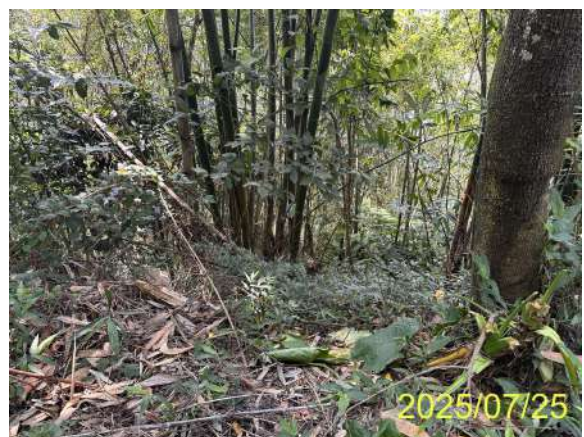
工區預定路線及既有道路間之邊坡為，因工程機具不可進入範圍，如應材料運輸或其它施工必要，如災後整理等因素，請避開既有喬木生長之區域

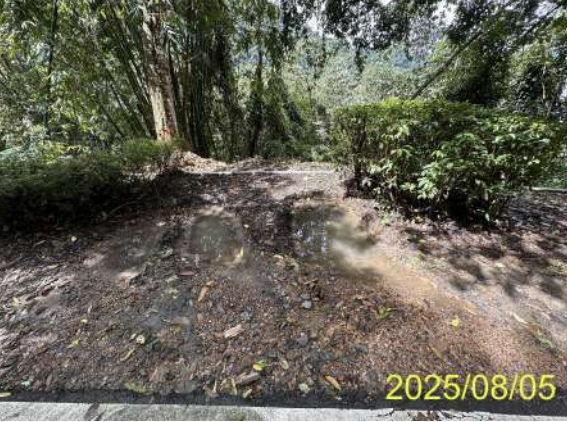
| <p>路肩及邊坡植被未受影響</p> | <p>該處如為施工需求，請設置相關管制措施</p> |

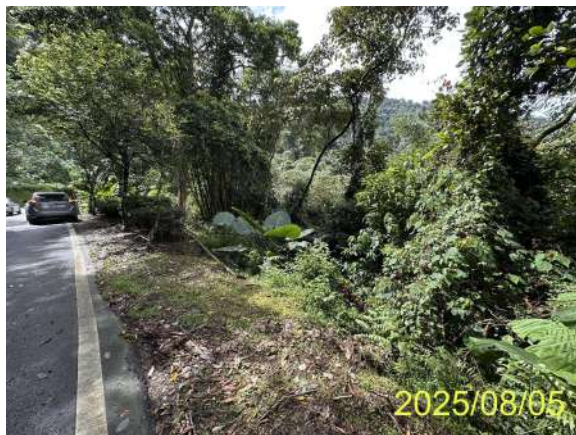
路肩如因施工需求，請注意交維

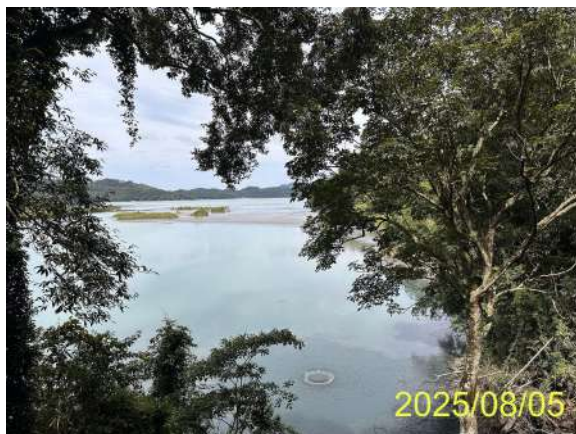
水域部份未受影響

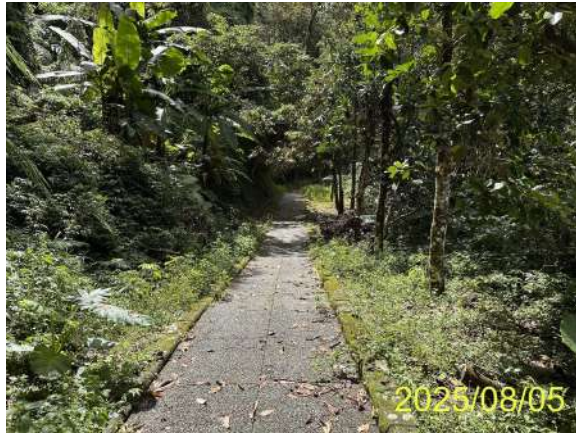
區內路線未有明顯干擾

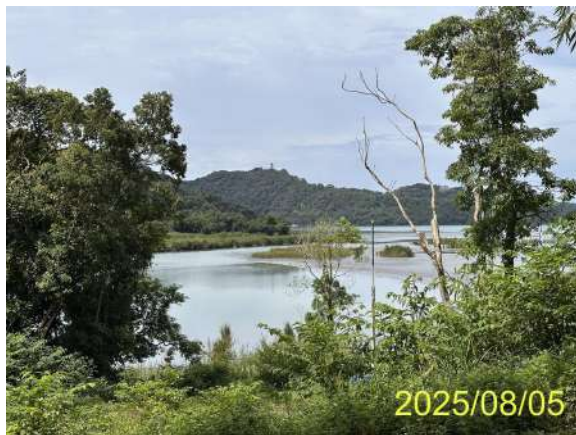
區外之水鳥保護區未受影響

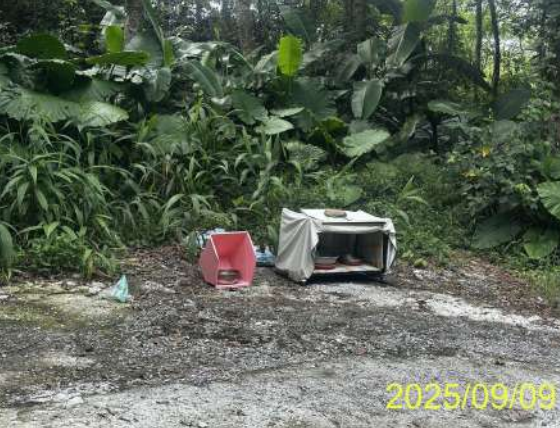
| <p>施工起點</p> | <p>該處有無主之浪犬出沒，請注意安全；並應注意工區內垃圾問題，該處固定飼養處已明顯影響觀瞻，且對週邊活動遊客及野生動物亦造成影響</p> |

1. 工區中有無主浪犬出沒, 請注意其是否影響遊客或工作人員, 並請注意工區內垃圾及廚餘應當日移出區外, 以避免其長期聚集。
  - a. 於工區中段處有固定飼養處於路邊, 建議可逕行移除。
  - b. 可依廢棄物清理法第27條第9款中「禁止任意棄置廢棄物」進行處理。
2. 施工路線及材料運輸路線兩旁之喬木請以稻草蓆包覆保護避免損傷。
3. 施工材料暫置區之鋼材、機械及人員進出入動線, 應予以標示或設置警示。
4. 施工區起點(大竹湖入口處)其標示可再進行加強, 並注意施工範圍限縮

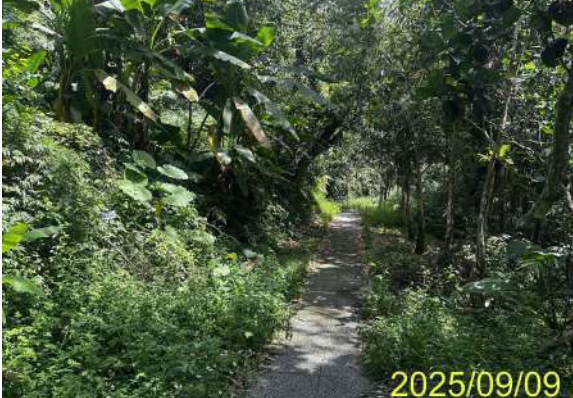
| <p>施工路線兩側未受影響</p> | <p>預定施作位置起點處</p> |

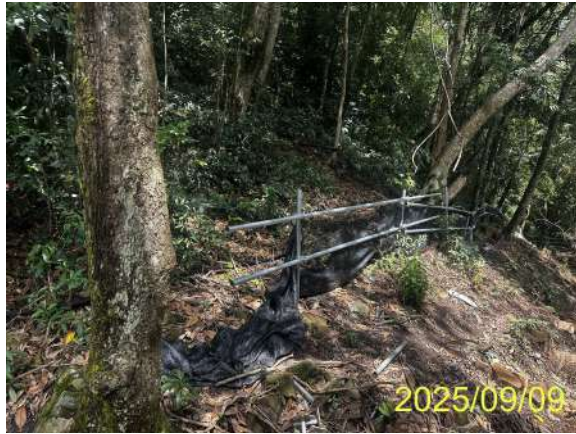
已設置之隔離黑網應予以固定

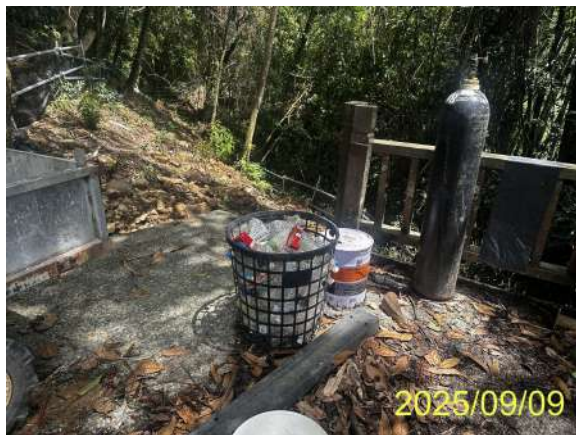
垃圾已集中處理

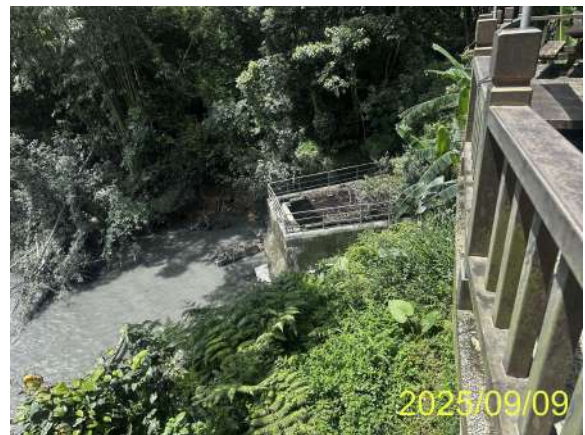
日月潭入水口處未受影響

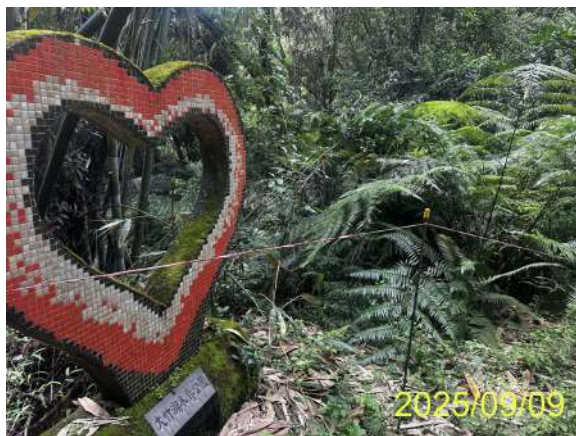
施工範圍標示線可替換為警示帶較為明顯

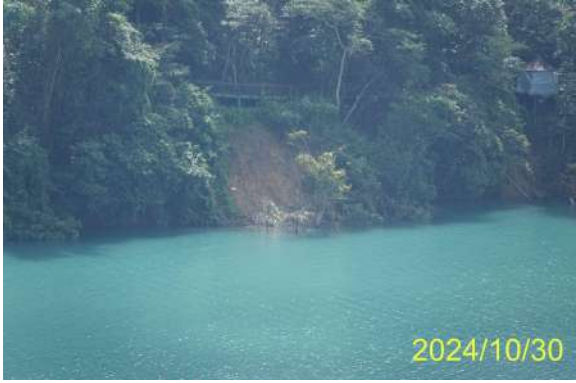
| 工區起點前方有一邊坡崩塌，將持續關注其情況 | 施工區建議設置明確交維管制措施，避免遊客誤入 |

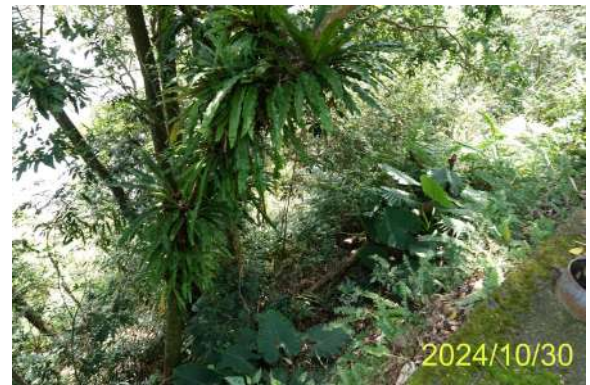
施工路線旁之未於擾動區之樹木，建議圍繞警示帶

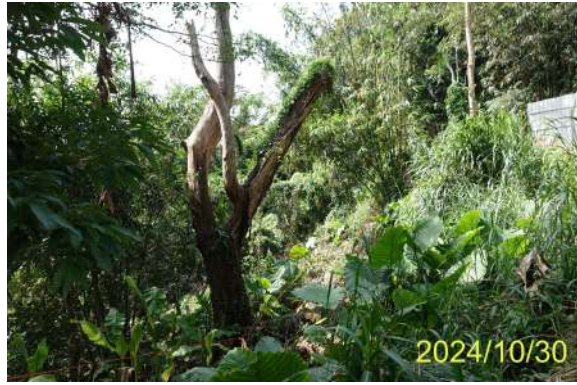
施工範圍內之大型樹木建議進行標示

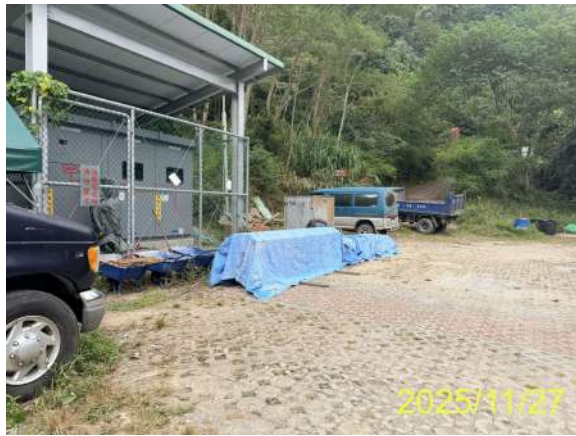
施工材料暫置區已有覆蓋作為

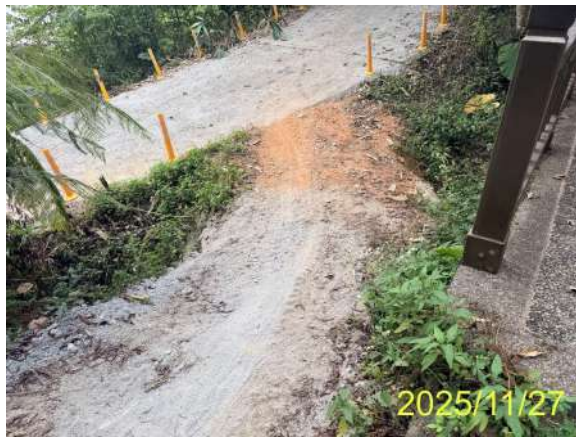
入口處下方運輸用便道於完工後應予以復舊

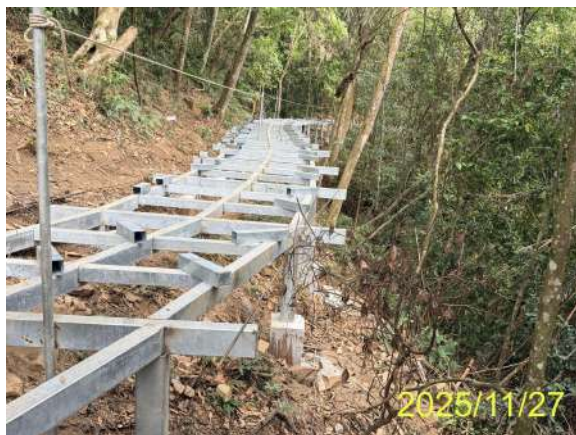
步道上下方裸露處應注意是否過於裸露，可放置黑網或其它覆蓋方式，避免後續水泥砂漿噴逸情況

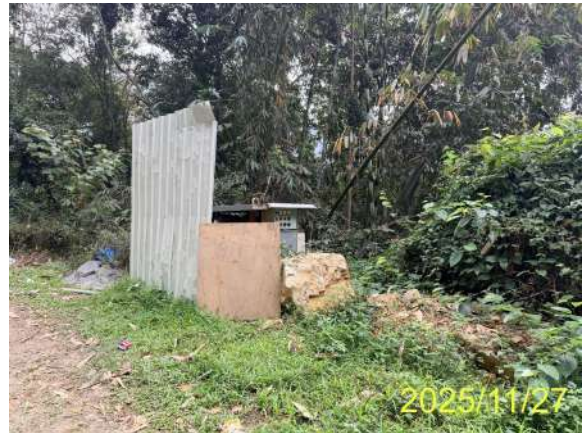
材料置放區堆放情況無異常

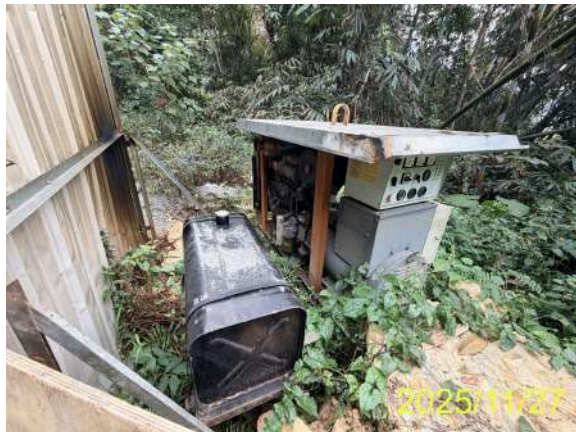
路旁發電機組可增設警示標示(一)

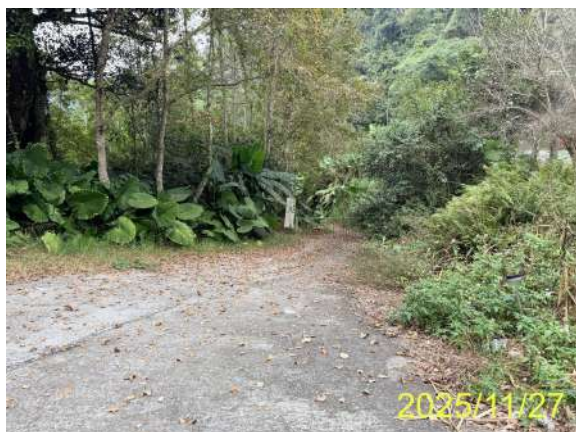
中段處為游盪犬主要活動區域

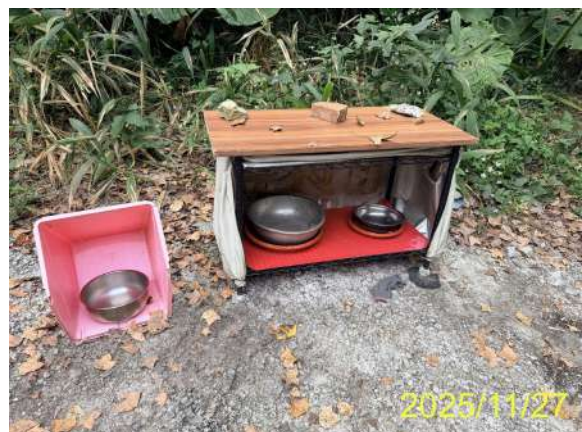
該飼養處建議儘早移除

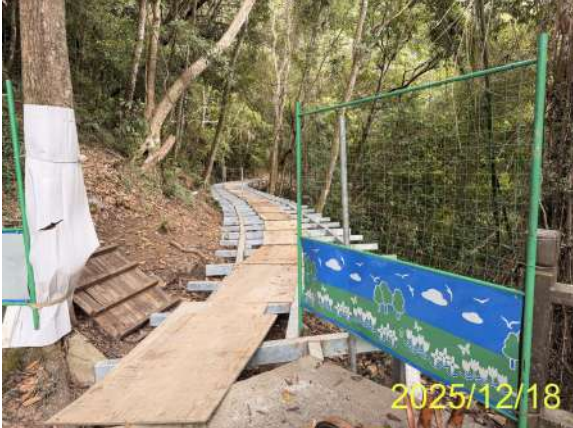
| <p>施工入口處，後續樹木應予以包覆</p> | <p>材料散置</p> |

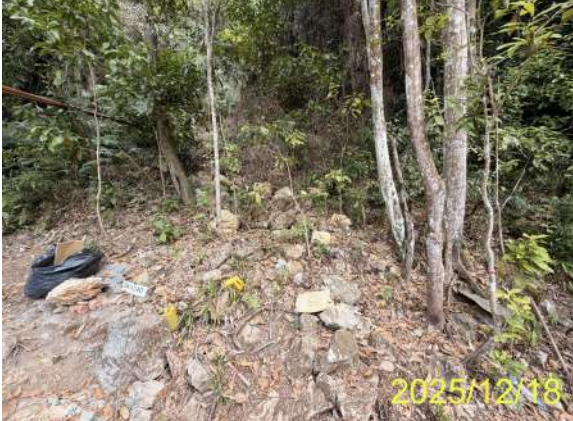
| <p>水泥砂漿逸散</p> | <p>水泥砂漿逸散，發電機組未標警示</p> |

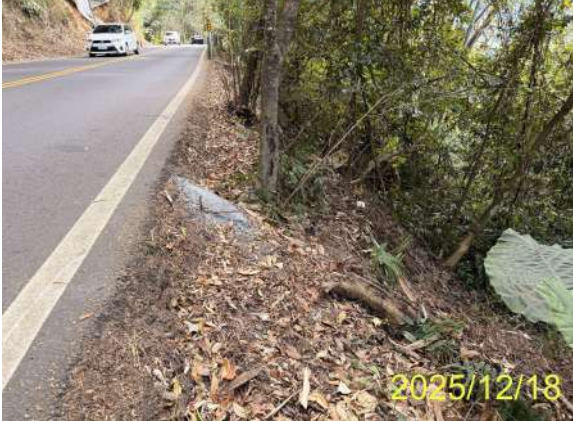
| <p>泥砂漿逸散</p> | <p>便道處已明顯裸露</p> |

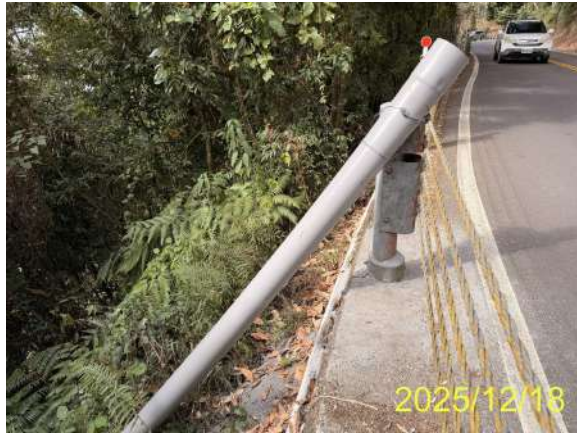
水泥管線未標示

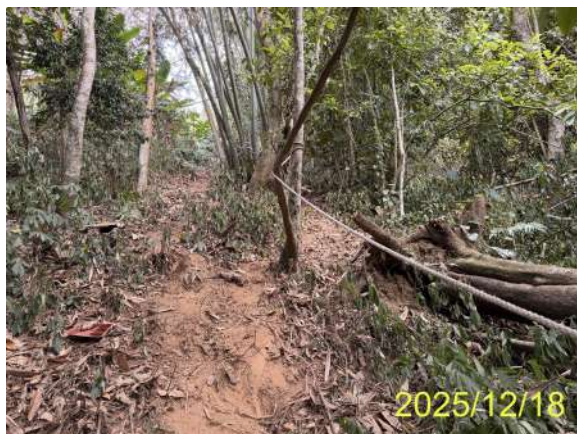
樹木傾倒處

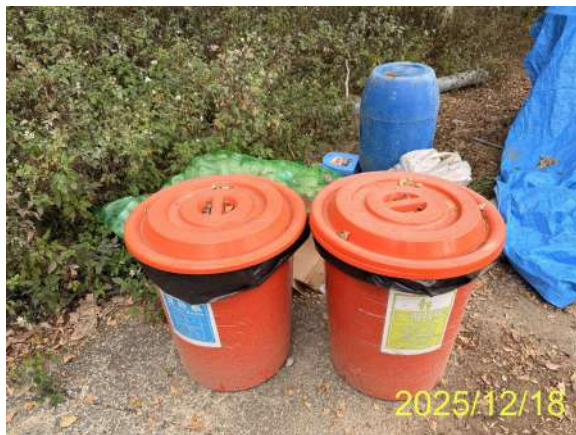
垃圾已妥善分類收納

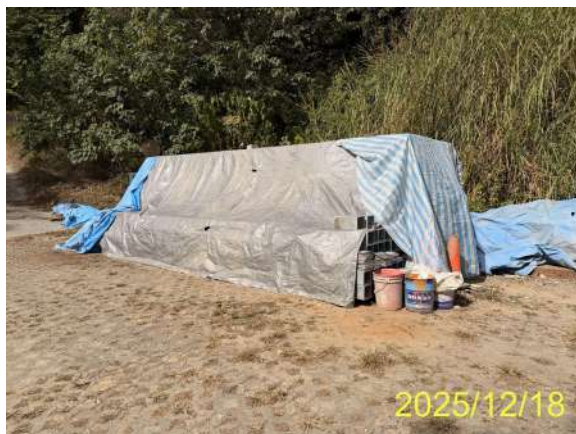
材料已覆蓋

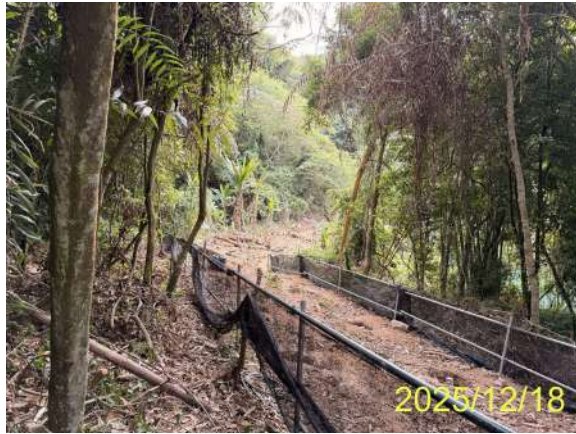
兩側已架設黑網隔離

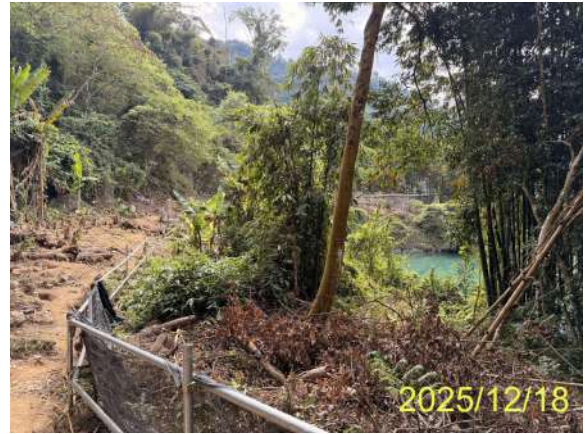
施工區鄰水域部份已予以加強標示

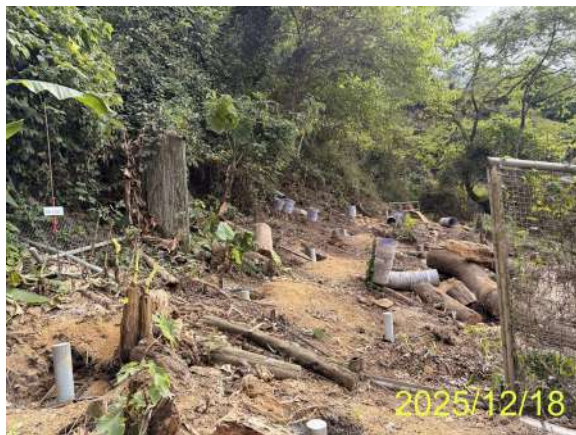
施工區內散置物品已予以收集

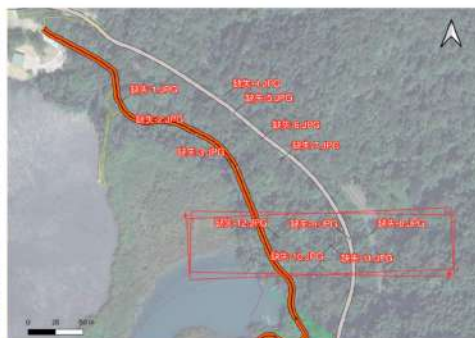
缺失-4 水泥砂漿逸散

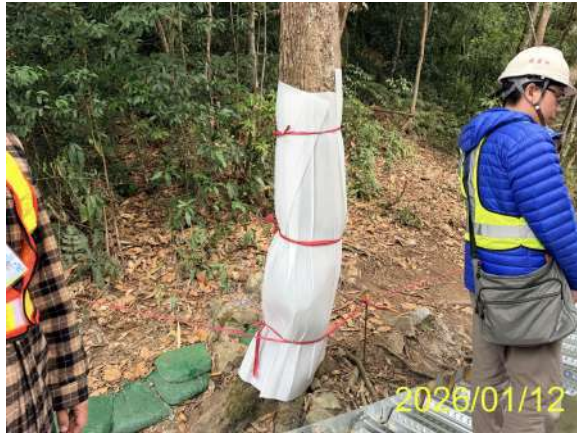
樹木已包覆

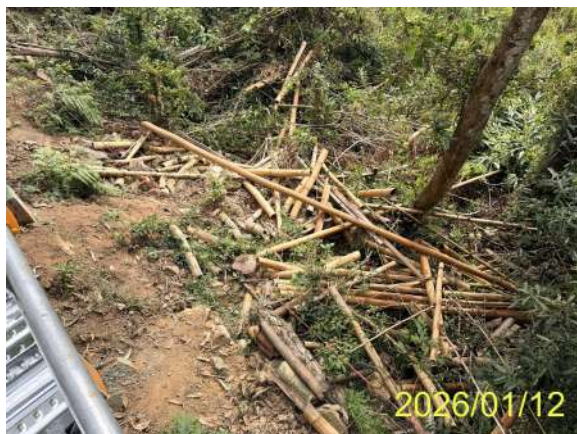
移除之竹子應妥善整理

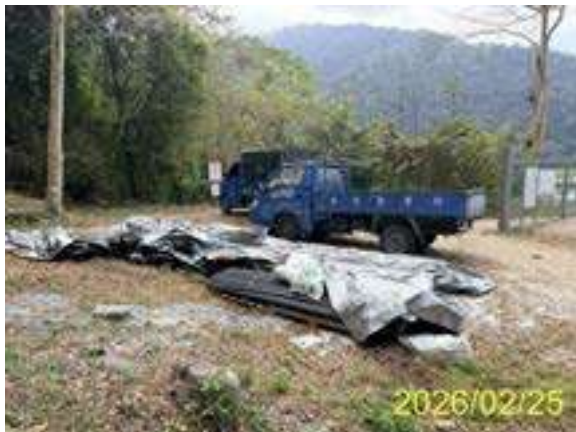
| 材料及機具暫置區 | 除取用中材料外，均有覆蓋 |

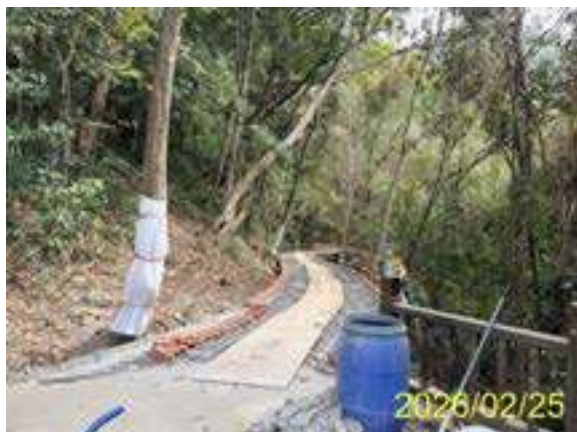
| 鄰施工路徑之樹木已包覆 | 出水口處現況 |

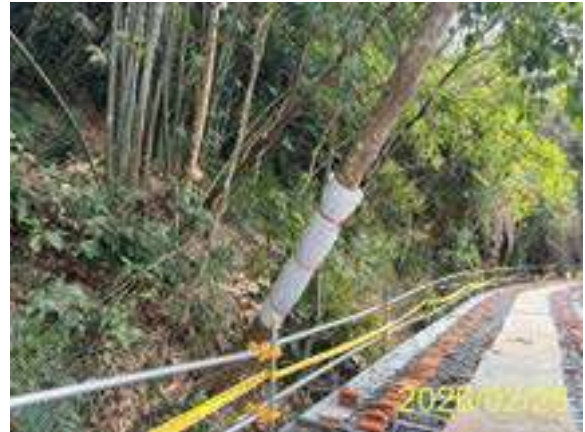
樹木已包覆

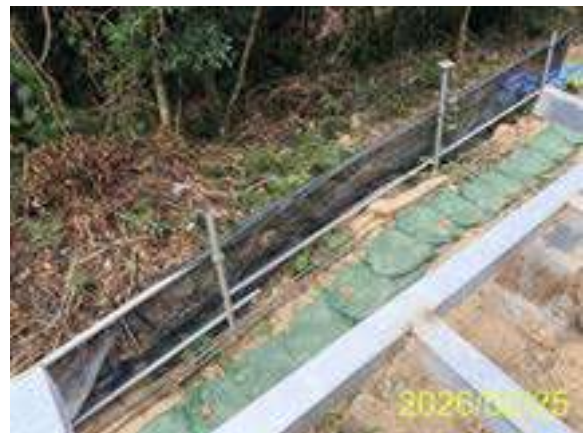
路徑下方已設黑網隔離及土包袋

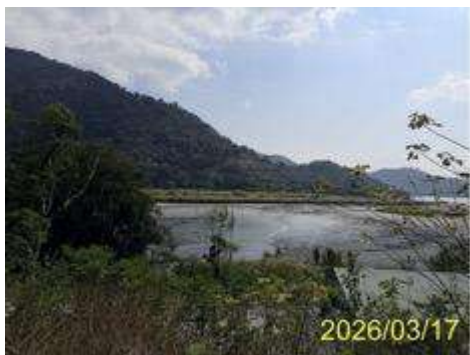
- 大竹湖濕地生態系(水鳥棲地、甜根子草草澤):為本工程最主要之鄰近生態保全對象。本次現勘未見施工直接衝擊水域，惟枯水期底泥裸露面積大；建議持續落實鄰水邊坡防護及水位監測，維持濕地供給、調節及支持服務功能。
- 路側喬木:施工路段鄰近喬木應持續確認保護措施(包覆物)完整性，避免施工機具碰撞、根系踩踏壓實或施工廢水滲入根系土壤，造成喬木健康劣化。
- 外來種監測:施工擾動地表可能為小花蔓澤蘭等外來種提供入侵機會，建議於施工完成後之植生復育期間，定期巡查邊坡，一旦發現外來入侵植物應立即清除，以保護本地植物群落之恢復。

圖3. 大竹湖水域枯水期現況

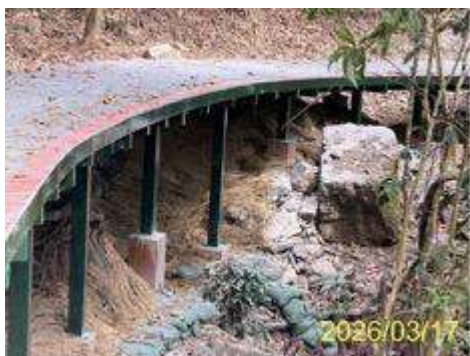
圖5. 步道橋面下方砂包防護

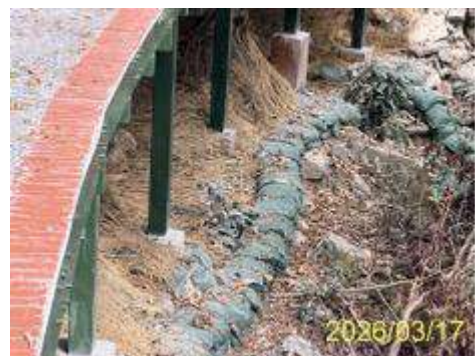
圖6. 邊坡砂包藁草防沖蝕

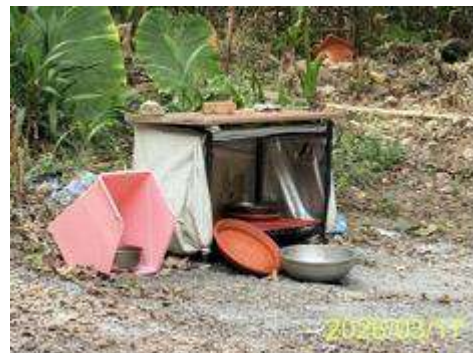
圖12. 工區外流浪動物飼養

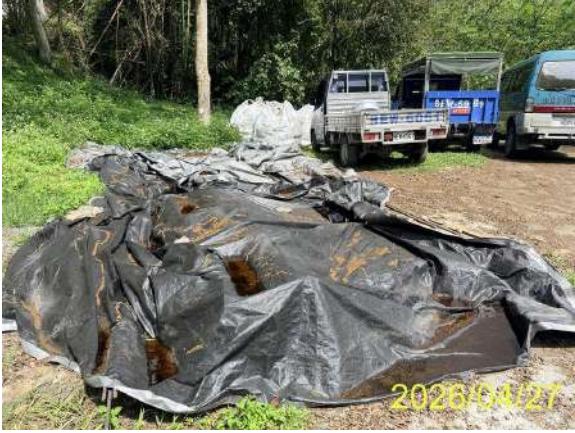
| 材料暫置區已妥善覆蓋 | 水位下降情況 |

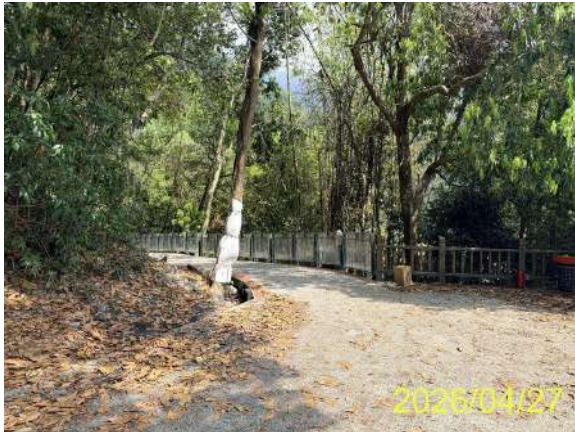
| 施工便道 | 工區週邊黃藤開花及小苗萌蘖十分刺人 |

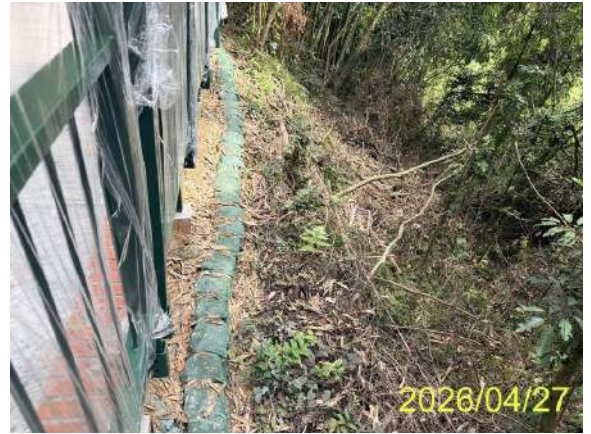
下邊坡土包袋及稻草席鋪設情況

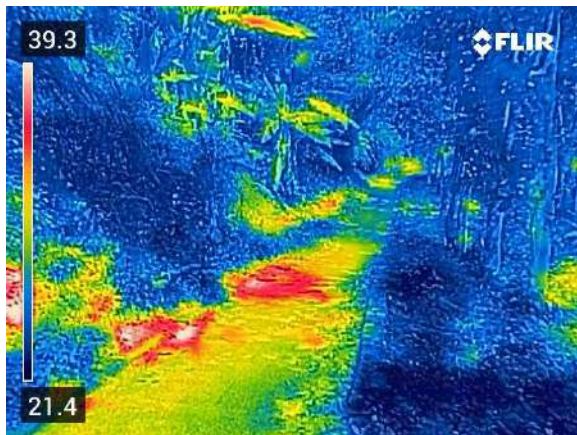
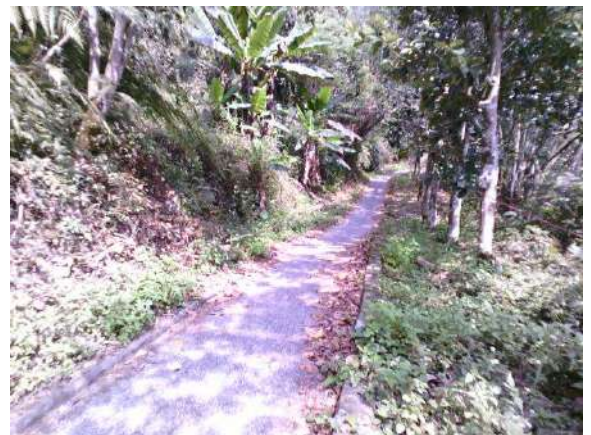
以FLIR熱像儀拍攝，林下與日照處溫差近20度

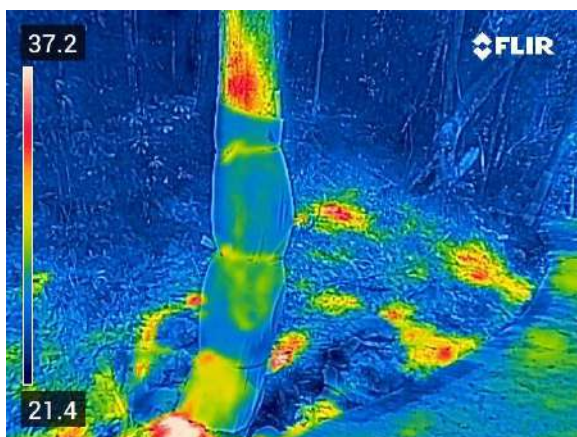
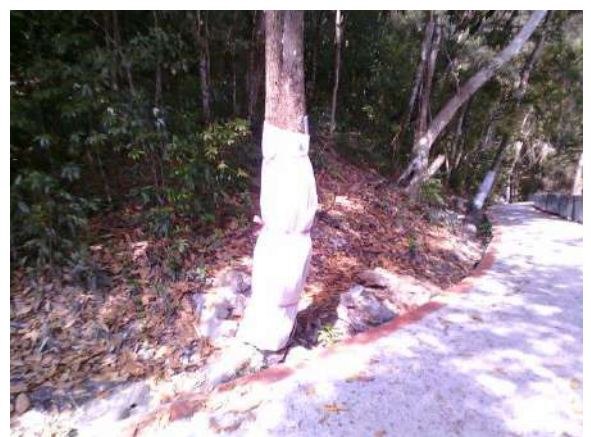
以FLIR熱像儀拍攝，林下與日照處溫差近20度、以白色包材亦有降溫效果

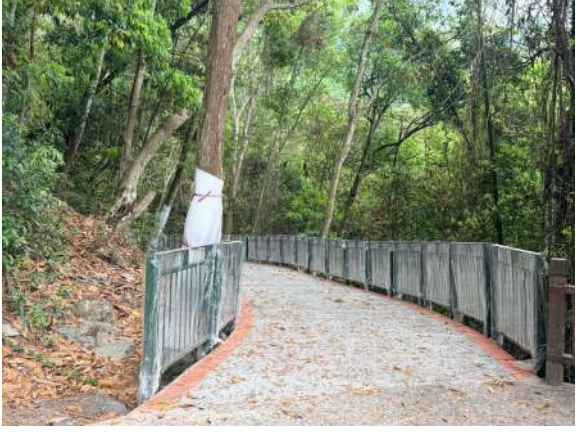
| <p>樹木包覆情況</p> | <p>下方土包袋及稻草鋪設情況</p> |

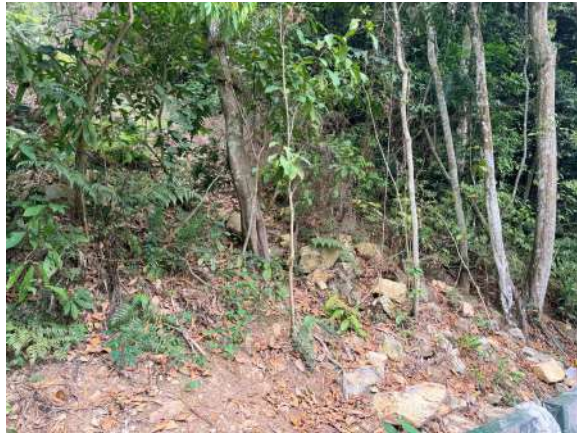
1. 工區兩側大樹:
  - a. 工區兩側大樹目前未發現有受損情形,本月已進行包覆保護或設置警示帶等方式標示。
  - b. 地表植被經四月降雨後,已有逐漸回復情況。。
2. 日月潭水體及水域環境:工區周邊水域情況良好,未發現因本案施工所造成之水質擾動情形。

邊坡植被已逐漸回復

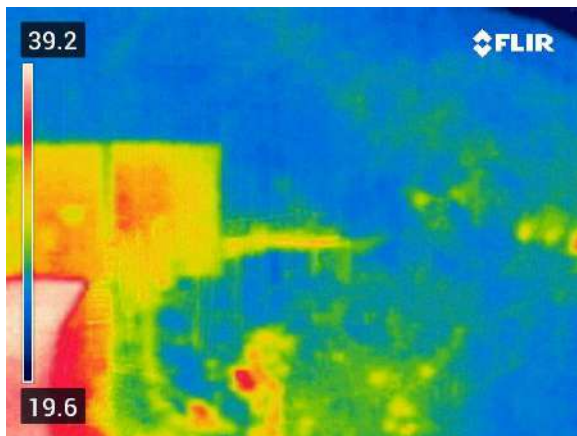
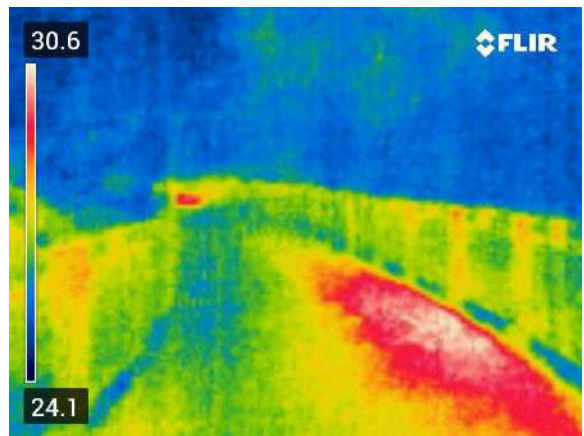
以FLIR熱像儀拍攝，步道下方鋪設稻草處與上方溫度比較有明顯差異

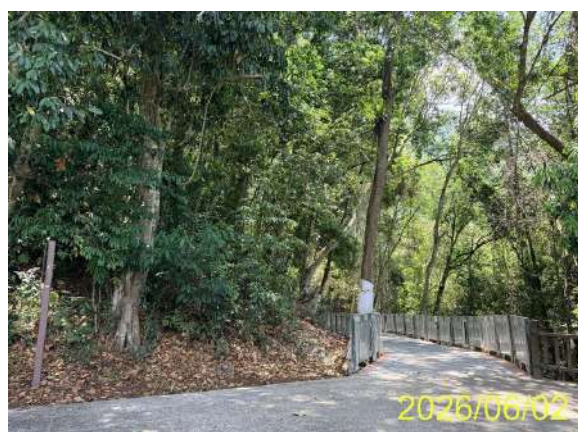
路側喬木保護包覆措施

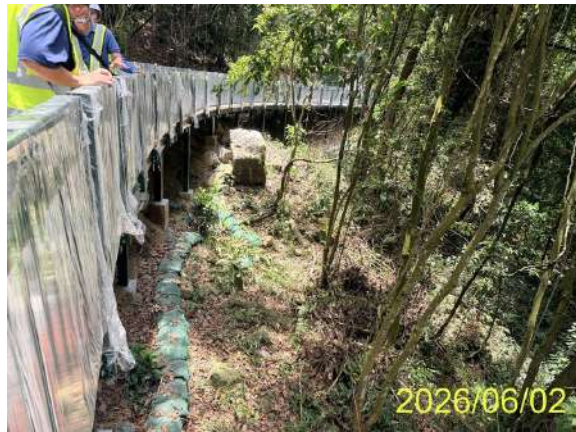
步道橋下砂包護坡防護

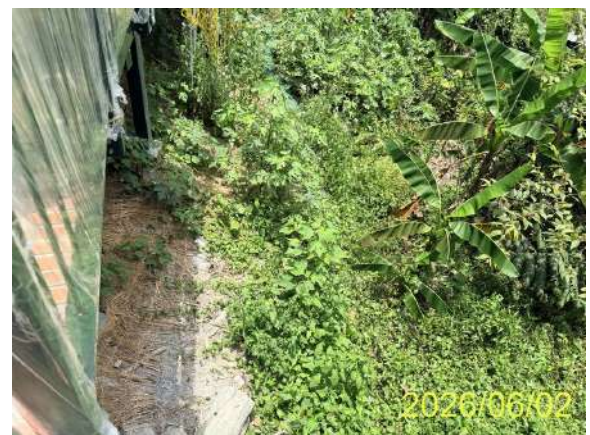
邊坡草本植被逐漸回復中
